# 山岳トイレし尿処理技術 実証試験結果報告書

技術・製品の名称:オゾン併用循環式汚水処理技術

『せせらぎ』オゾン<sup>プラス</sup>+

(水使用-生物処理-オゾン方式)

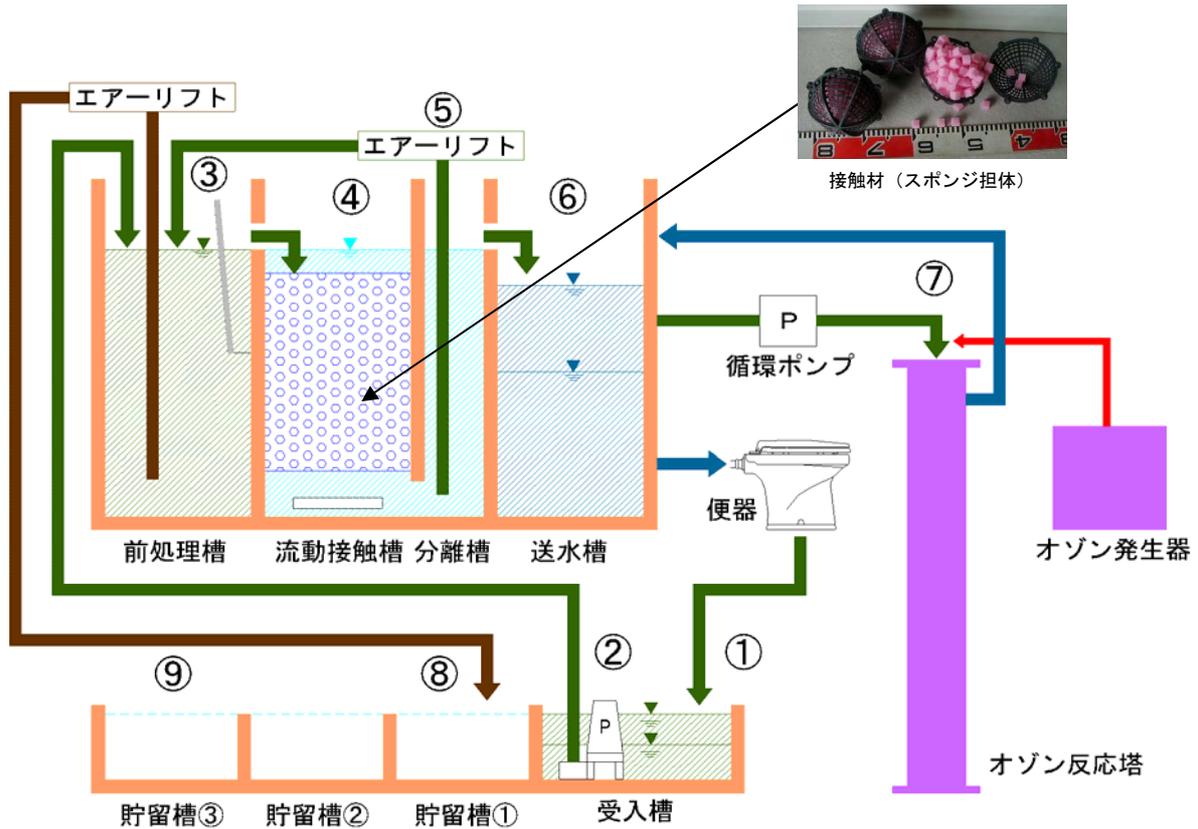
図 4-1-1 し尿処理フロー

- ①便器内の排泄物は、洗浄水により下部の受入槽（LWLの容量0.13～HWLの容量0.78m<sup>3</sup>）に流れ込む。
- ②受入槽の汚水は、揚水ポンプにて前処理槽（1.80 m<sup>3</sup>）へ圧送される。
- ③前処理槽では、沈殿分離及びばっ気式水中スクリーン（目開きφ2mmのパンチング）にて、夾雑物が除去される。処理水は流動接触槽（2.25 m<sup>3</sup>）へ移流される。
- ④流動接触槽では、接触材（スポンジ担体）とばっ気により生物処理を行う。処理水は分離槽（0.75m<sup>3</sup>）へ移流される。
- ⑤分離槽では、さらに固形分を沈殿分離させ、処理水は送水槽（1.16 m<sup>3</sup>）へ移流される。固形分はエアリフトで前処理槽へ移送される。
- ⑥送水槽では、便器の洗浄水として処理水が貯留され、一部は循環ポンプでオゾン反応塔（0.05 m<sup>3</sup>）へ送られる。
- ⑦オゾン反応塔では、オゾンガスにより脱色・殺菌処理し、送水槽に戻す。
- ⑧前処理槽に沈殿した汚泥は、エアリフトで貯留槽（HWLの容量2.99 m<sup>3</sup>）に移送される。
- ⑨貯留槽①②③が満水になった時点で、貯留槽の汚水を汲取り処分する。

本装置の処理フローを図 4-1-1 に示した。また、実証試験の対象としたトイレの写真を写真 1～11 に示した。

実証対象となる水使用-生物処理-オゾン方式は、汚水を受け入れて汚物を粉砕する受入槽、固体と液体を沈殿分離やスクリーンで分離する前処理槽、接触材とばっ気により接触酸化処理を行う流動接触槽、処理水をオゾン処理するオゾン反応塔、処理水を送水し循環するための送水槽、及び分離した固形物を貯留する貯留槽からなる。オゾン処理を行うことにより、ある一定の利用人数までは、処理水は清澄であり、衛生学的安全性が確保されるが、それを超えた利用人数の増加に伴って洗浄水の劣化が見られる。また、利用者数の増加とともに蓄積した汚泥量の増加、循環水の濁りの増加及び臭気の発生に対し、引き抜き処分が必要となる。すなわち、本装置を運転するためには電

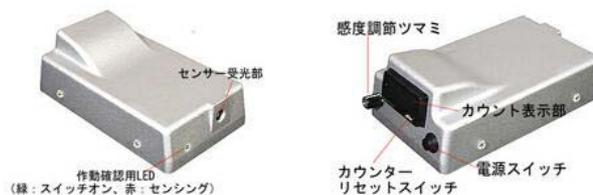
写真 5-4-1-1 利用者カウンターの外観

使用人数は、各トイレブース入口に設けられた利用者カウンター（赤外線方式明暗センサー）で計測し、記録した。利用者カウンターの仕様を表 5-4-1-2、外観を写真 5-4-1-1、設置状況を写真 5-4-1-2 に示した。

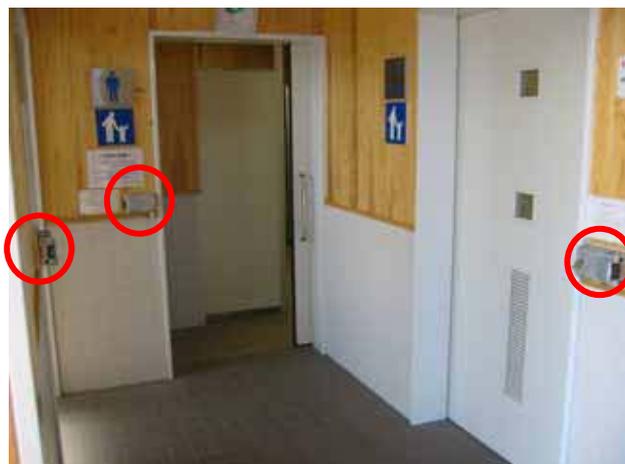
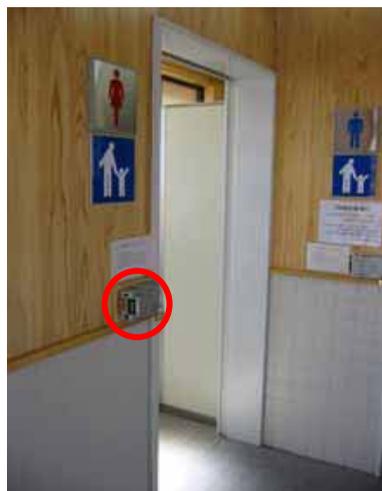
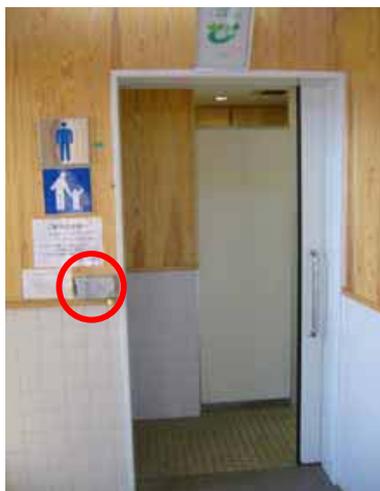
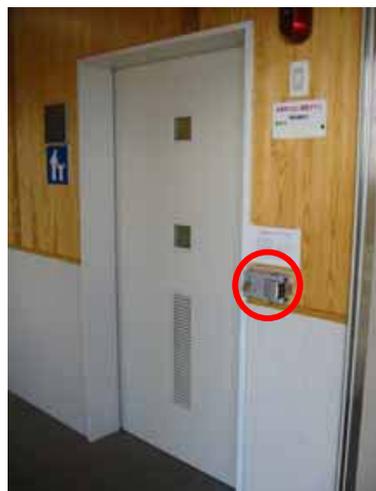
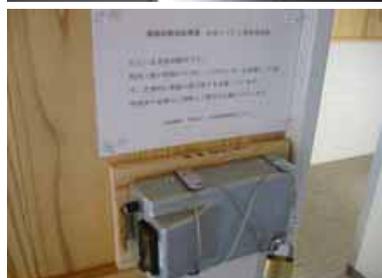
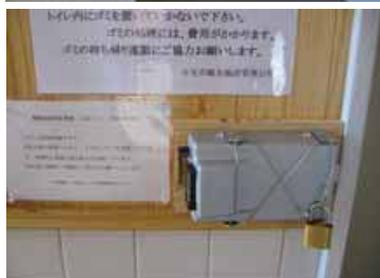
写真 5-4-1-2 利用者カウンターの設置状況

(赤丸は利用者カウンターの位置)

本実証試験を実施した公衆トイレの利用者数は、5-4-1の(1)に示したように赤外線方式明暗センサーの利用者カウンターを設置し計測したが、公衆トイレ横の国道を通る自動車等の影に反応する状況が認められ、計測値には誤差があることが考えられた。

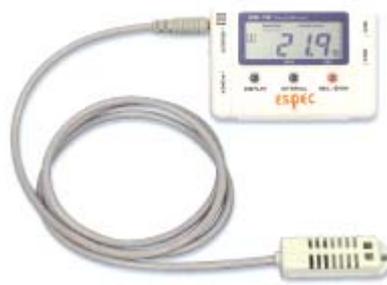
図 5-4-1-1 温湿度センサーの外観

トイレブースの気温・湿度、及び生物処理装置内（接触流動槽）の水温は、自動計測器を設置して1時間間隔で測定・記録した。自動計測器の外観を図 5-4-1-1～5-4-1-2、仕様を表 5-4-1-3～5-4-1-4 に示す。

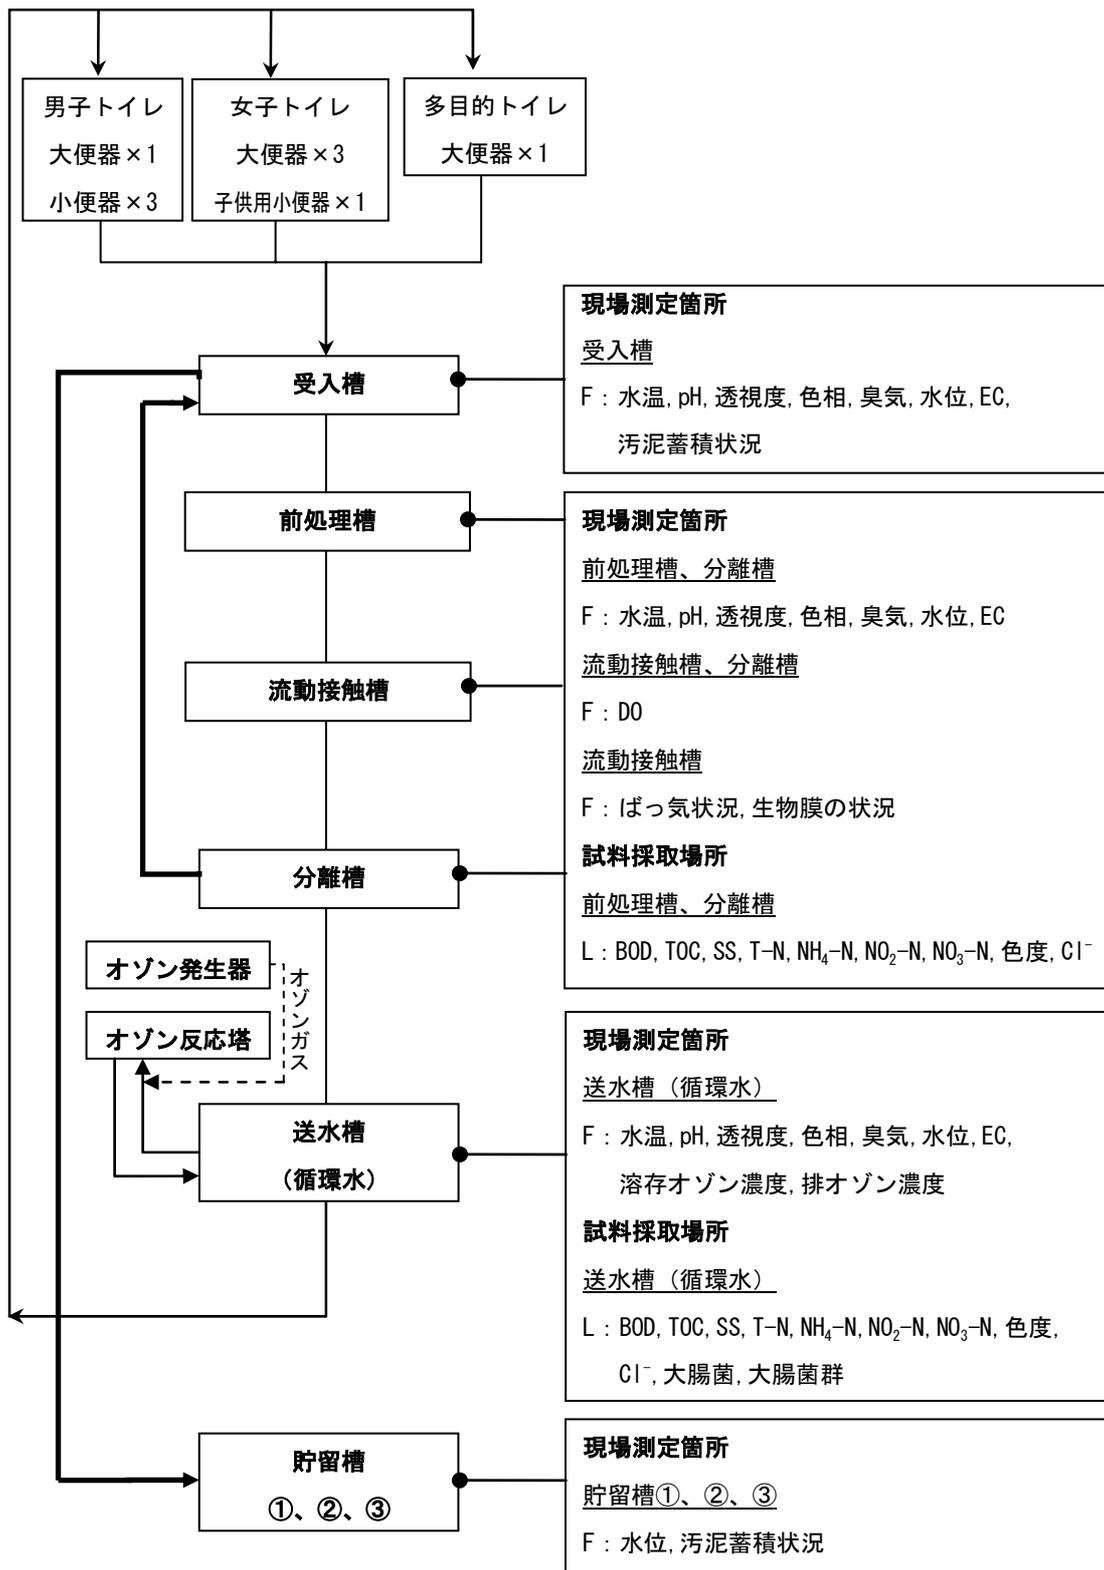
図 5-4-5-1 試料採取場所と実証項目

試料採取場所について表 5-4-5-1、処理性能に関する実証項目について表 5-4-5-2 に示す。また、試料採取場所と実証項目の関係を図 5-4-5-1 に示す。これら実証項目により、装置が適正に運転されているか、し尿処理が順調に進んでいるかを把握する。

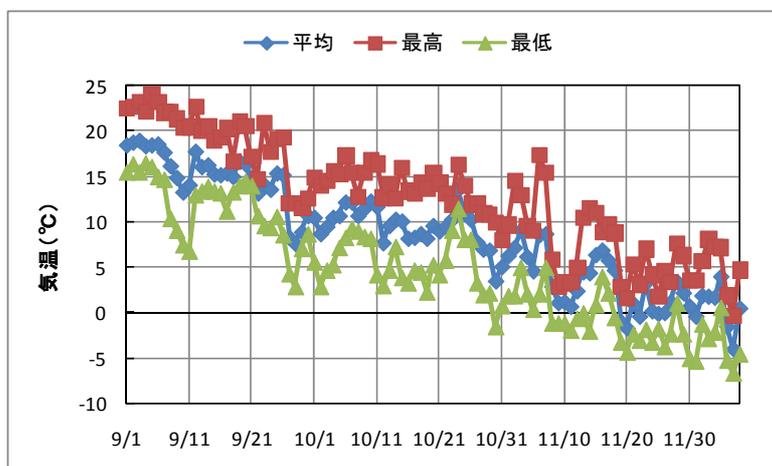
図 6-1-1-1 日平均気温、日最高気温、日最低気温の変化

実証試験期間中の最高気温は、9/5 の 24.1℃、最低気温は、12/7 の -6.6℃であった。

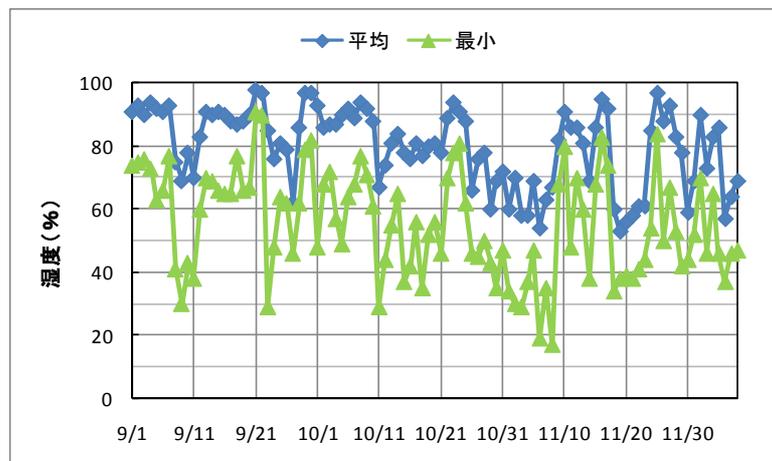
図 6-1-1-2 平均湿度、最小湿度の変化

湿度については、平均値で73~86%で推移し、気温の低下とともに湿度も低下する傾向を示した。

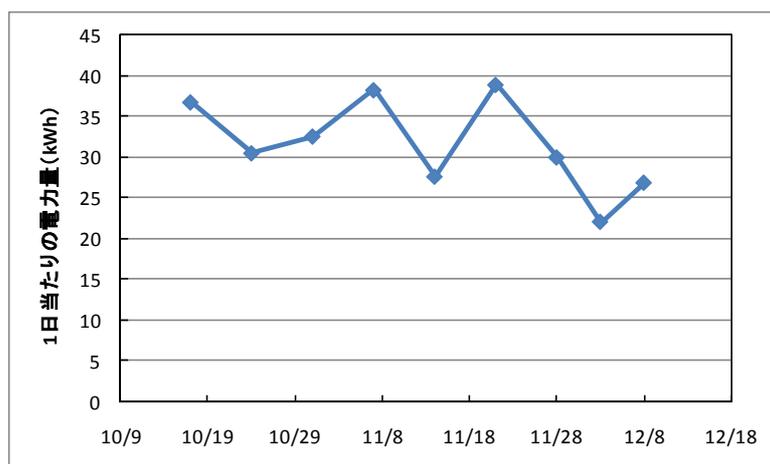
図 6-1-2-1 1日当たりの電力量の変化

10月11日から12月8日までの消費電力量の合計は1,885.7kWh、1日当たりの電力量の平均値は31.5kWhであった。

1日当たりの電力量の変化をみると、ばらつきはあるが経日的に減少傾向が認められた。

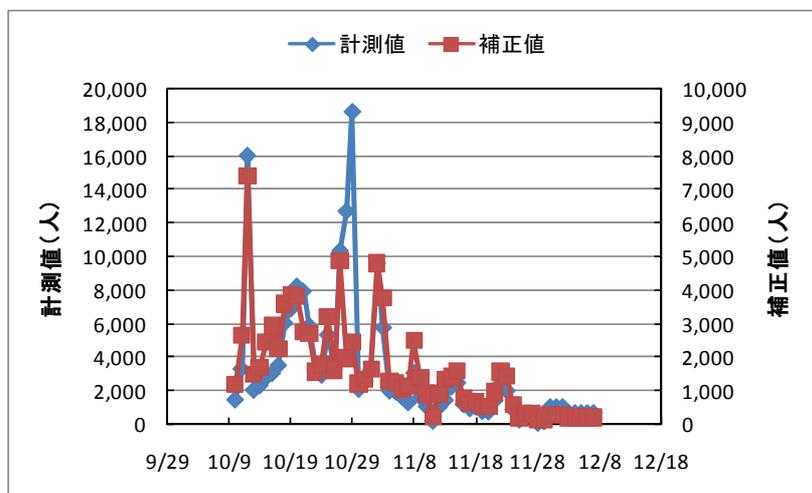
図 6-1-3-1 1 日ごとの利用者数の合計の補正值と計測値

各トイレの利用者数の計測値及び補正值、計測値及び補正值の各トイレの比率、各トイレの補正值/計測値の比を表 6-1-3-2、1日ごとの利用者数の合計の補正值と計測値を図 6-1-3-1 に示した。

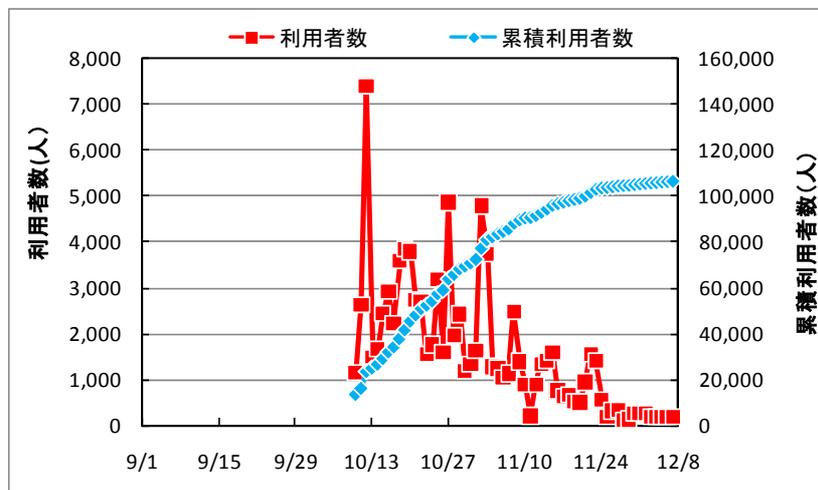
図 6-1-3-2 1日ごとの利用者数の推移と累積利用者数

この期間の利用者数の合計は約94,000人、1日当たりの平均使用人数は1,600人であった。本装置の設計処理能力は利用集中時で1,000人/日であるが、1日当たりの平均利用人数は集中時の設計処理能力を超えていた。

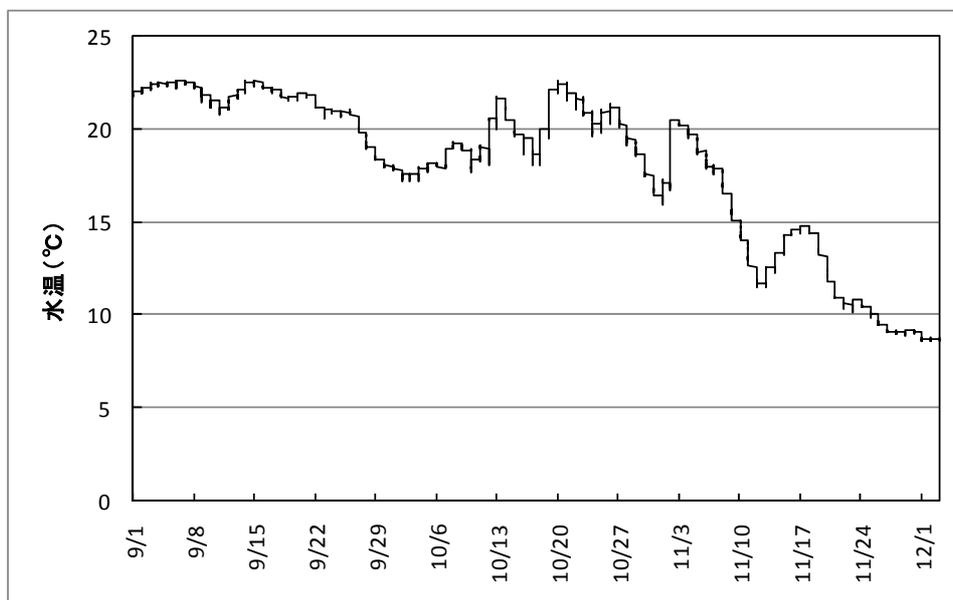
図 6-1-4-1 各水温の変化

本実証試験期間中の最高水温は 22.6°C、最低水温は 8.6°Cであった。

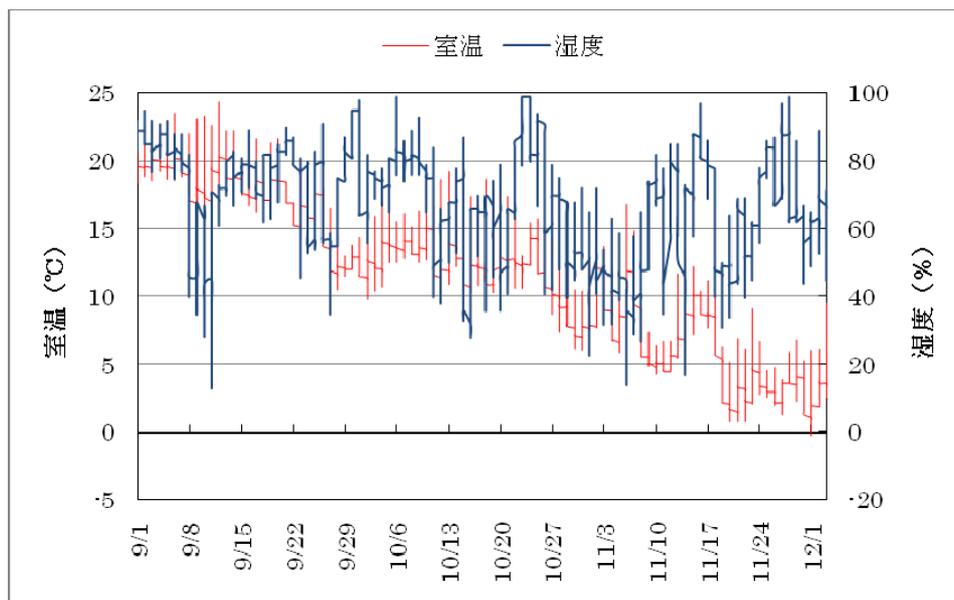
図 6-3-1-1 室温、湿度の変化

室温は最高温度 24.3℃、最低温度-0.2℃であり、湿度は 13～99%で推移した。

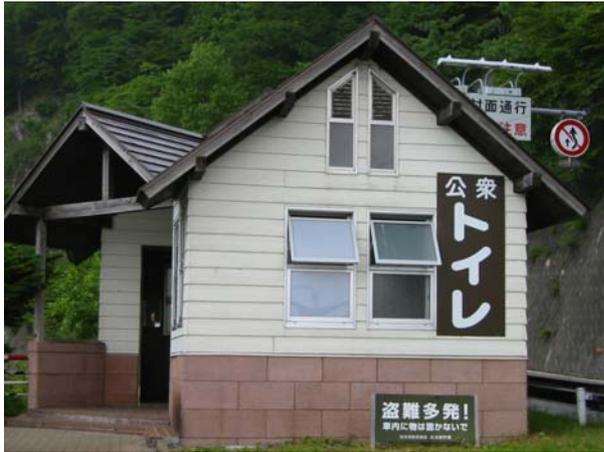
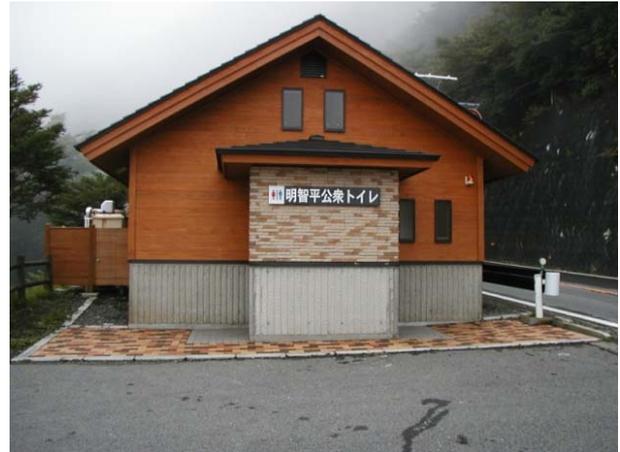
写真6-4-1 改修前（汲み取り式トイレ）（左）と現在（右）の状況

本実証試験は、県営明智平駐車場公衆トイレで試験を行った。供用開始は2007年（平成19年）であり、それ以前は写真6-4-1に示すように、汲み取り式の公衆トイレがあった。

本装置は、この汲み取りトイレを取り壊し、新たにトイレブースと処理装置を建設したものである。設置面積を表6-4-1に示す。また、平面図を図6-4-1に示す。[現在]の平面図中の点線部分が、改修前の公衆トイレを表す。

現在の公衆トイレは、改修前と比較すると約11m<sup>2</sup>大きい。これは処理装置（汚水処理室とオゾン機械室）の設置面積分である。

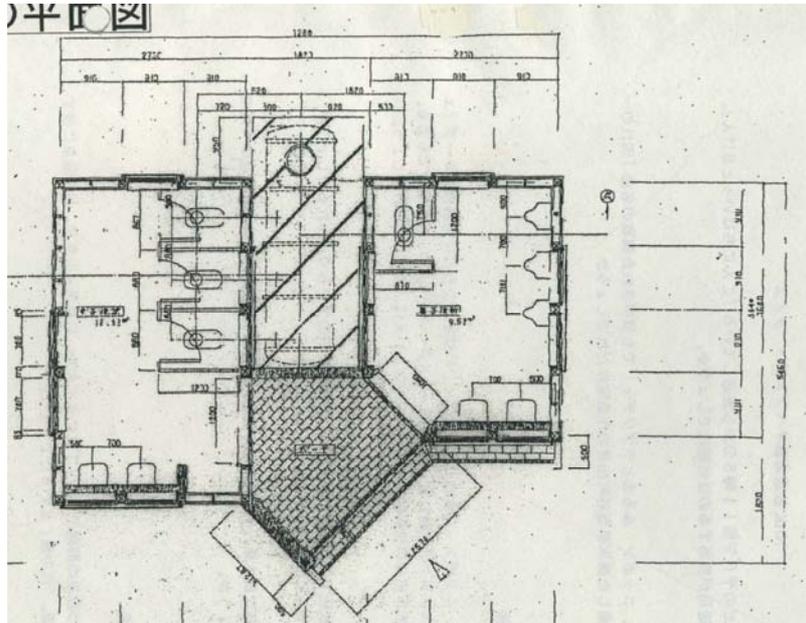
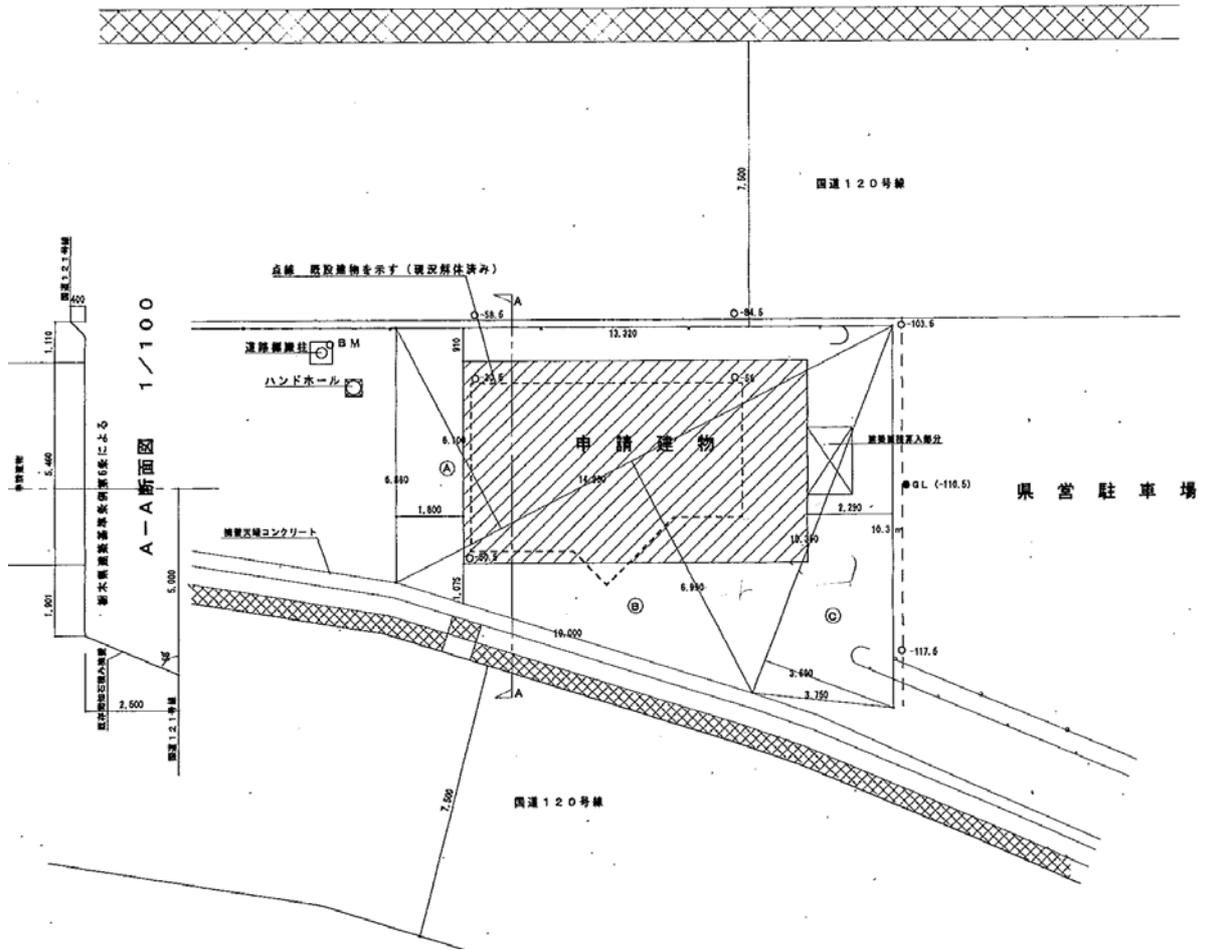
点線部分が改修前の公衆トイレ

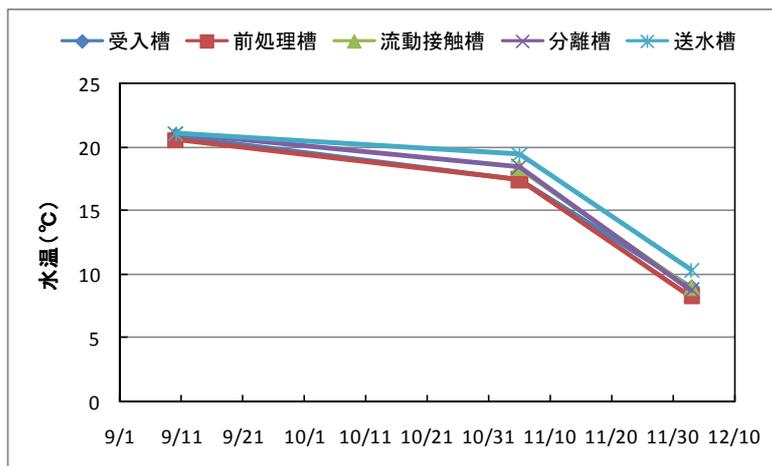
図 6-6-1-1 各单位装置における水温の経日変化

水温は、平常時②において送水槽を除き 10℃を下回ったが、他の専門管理実施日においては 10℃を上回った。なお、各単位装置で大きな差はなかった。

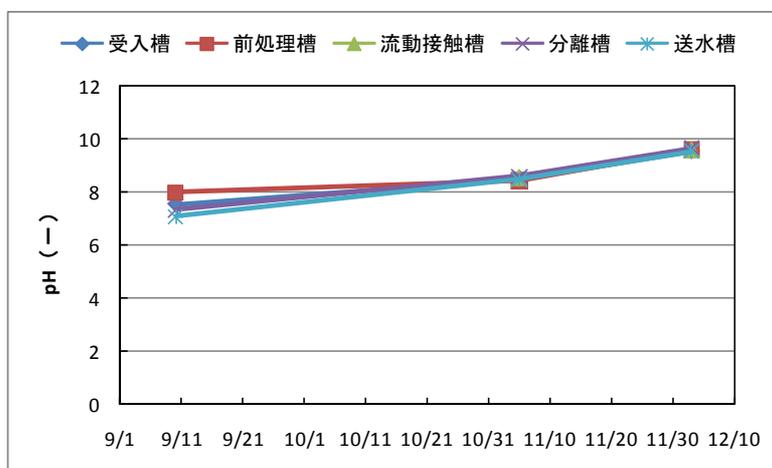
図 6-6-1-2 各单位装置における pH の経日変化

pH は、経日的に上昇する傾向が認められた。なお、各単位装置で大きな差はなかった。

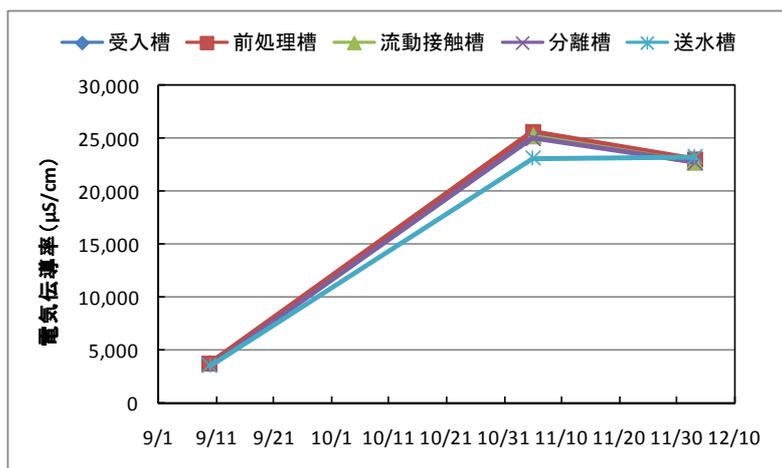
図 6-6-1-3 各単位装置における電気伝導率の経日変化

電気伝導率は、各単位装置で顕著な差は認められず、平常時①の 3,550~3,790  $\mu$  S/cm から集中時には 23,200~25,600  $\mu$  S/cm と増加し、平常時②では 22,700~23,300  $\mu$  S/cm とほぼ横ばいであった。

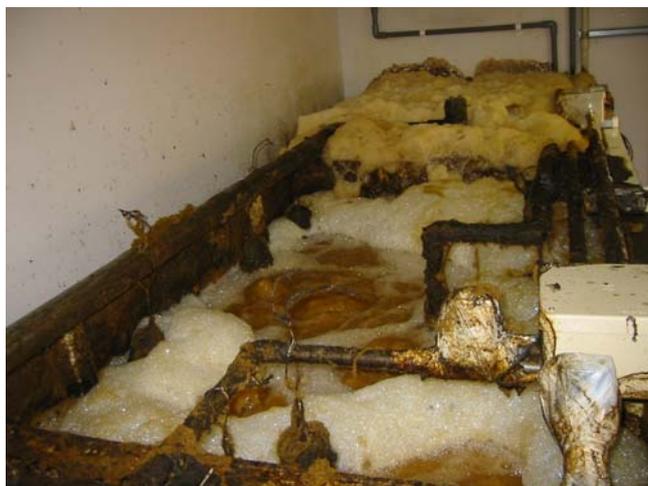
写真 6-6-1-1 発泡状況  
手前：流動接触槽、 奥：分離槽・送水槽

なお、流動接触槽、分離槽、送水槽では、発泡が著しかった。発泡状況を写真 6-6-1-1 に示す。

オゾン装置については、その脱色機能は負荷条件に大きく影響される。本装置の場合、オゾンはオゾン反応塔へ注入され、循環水と反応する。オゾン量は 3 段階に調整でき、オゾン装置の運転時間の調整により、脱色効果を調整している。本実証試験では平常時においても負荷が高く、溶存オゾン、排オゾンは検出されず、十分な脱色効果や消毒効果が確認できなかった。また、オゾン処理が原因と考えられる分離槽、送水槽の著しい発泡は、本装置では上部にふたをして対策を講じているが、抜本的な対策が必要である。さらに、オゾンは腐食性があるため、配管等の部材を腐食し難い SUS 等の材質にすることの配慮が必要である。

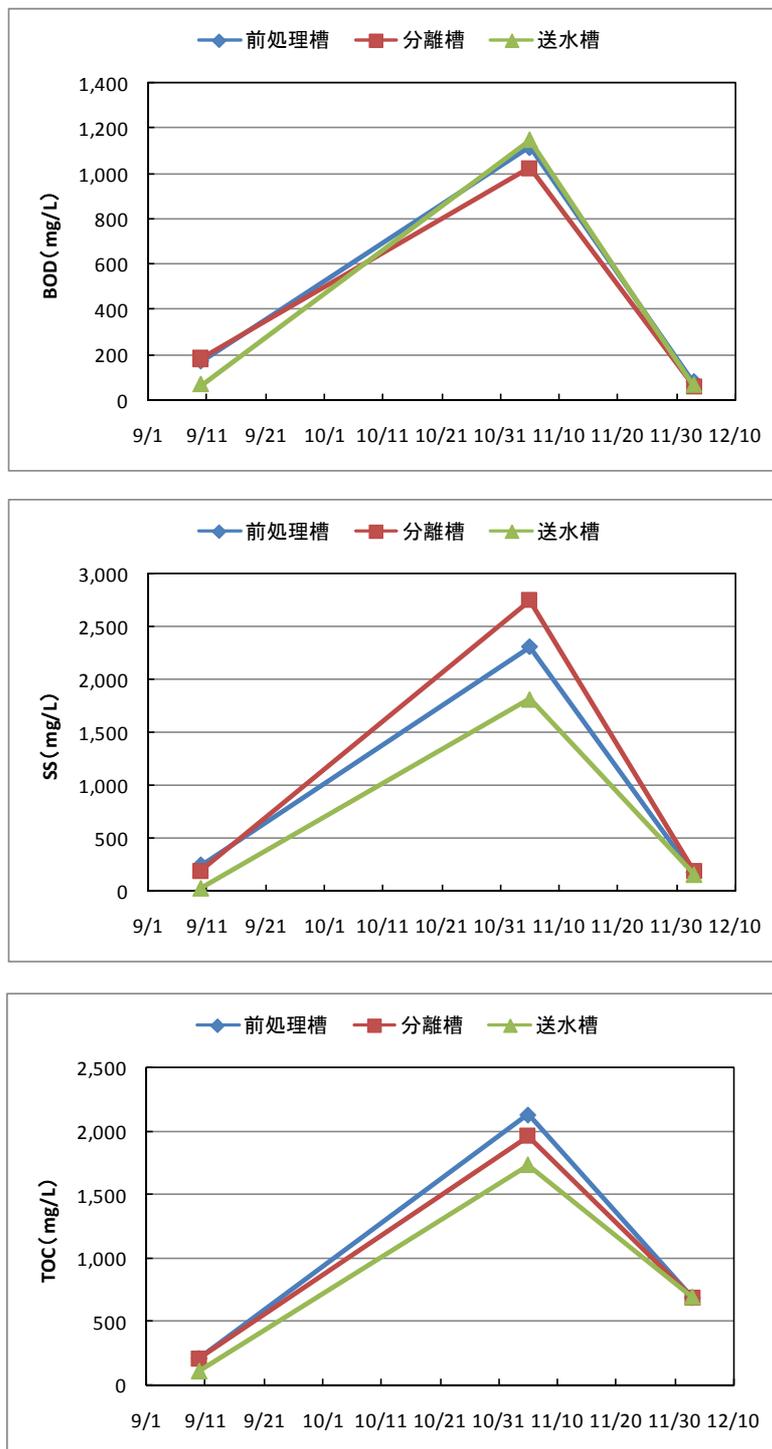
図 6-6-2-1 処理工程水の BOD、SS、TOC の経日変化

BOD について、平常時①では 71~189mg/L であったが、集中時には 1,030~1,150mg/L と約 10 倍の濃度となった。平常時②では、66~82mg/L に低下していた。

平常時②の TOC は平常時①より約 3 倍高い値であった。

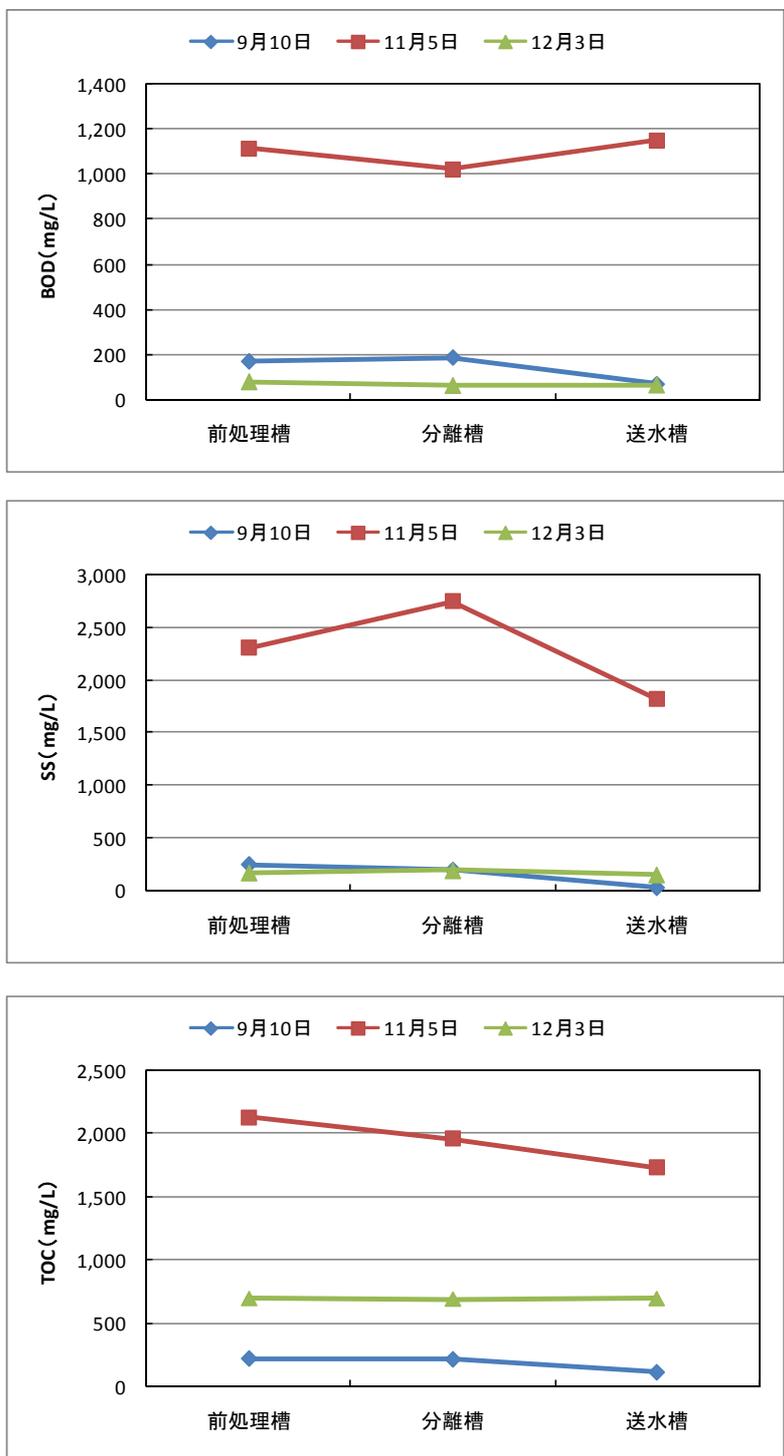
図 6-6-2-2 処理工程における BOD、SS、TOC の変化

BOD、SS、TOC で処理工程における差はほとんどなかった。これは、利用者数が多く、そのため洗浄水量が多くなり、滞留時間が短くなったためと考えられる。今後、1 回当たりの洗浄水量についても検討が必要と考えられる。

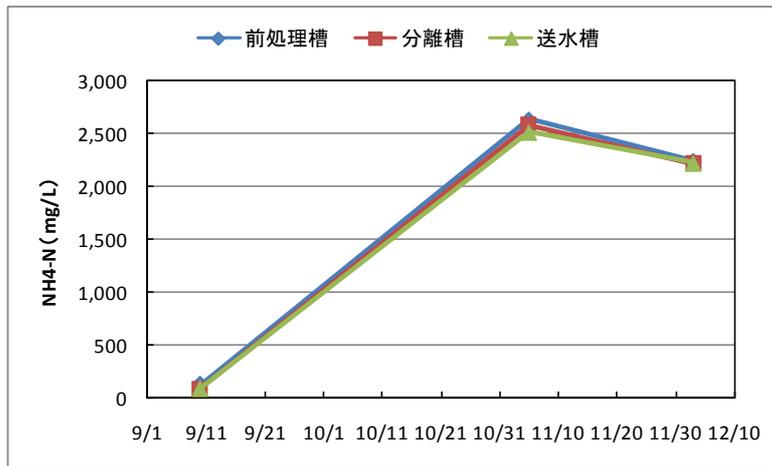
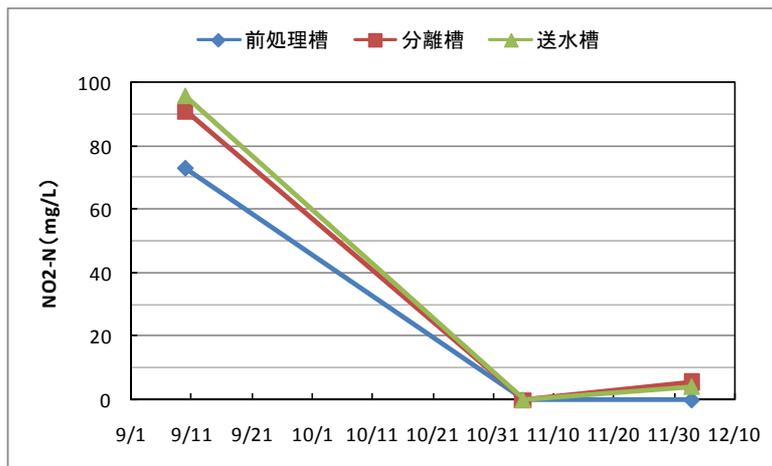
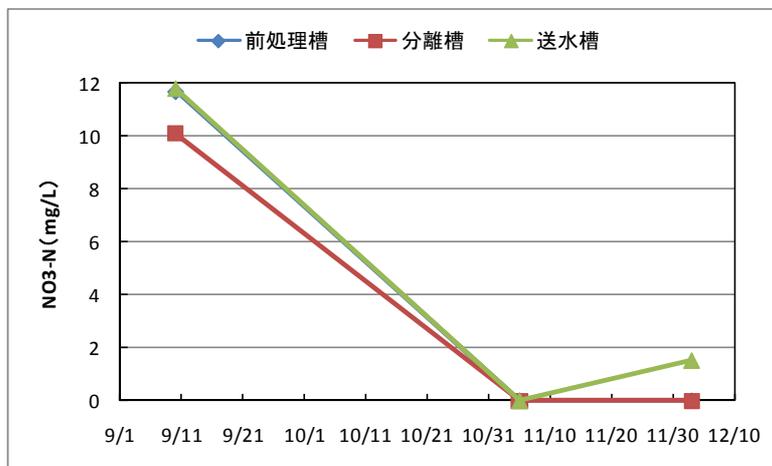
図 6-6-2-4 処理工程水の NH<sub>4</sub>-N、NO<sub>2</sub>-N、NO<sub>3</sub>-N の経日変化

NH<sub>4</sub>-N については、T-N と同様な挙動を示したが、NO<sub>2</sub>-N、NO<sub>3</sub>-N は逆に平常時①で高く、集中時、平常時②で減少した。

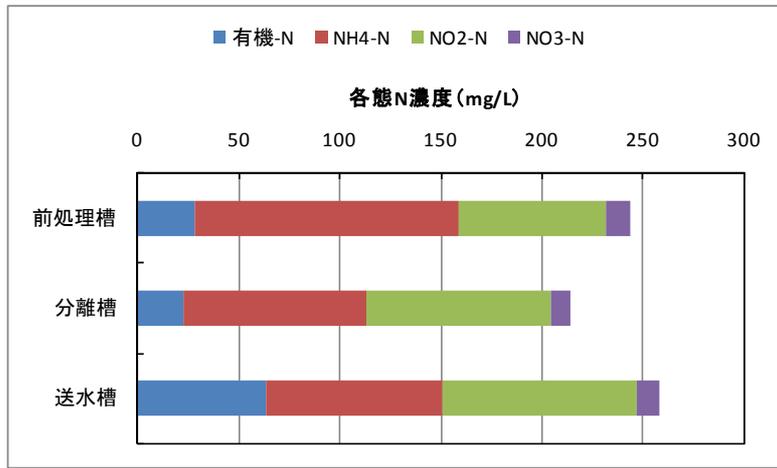
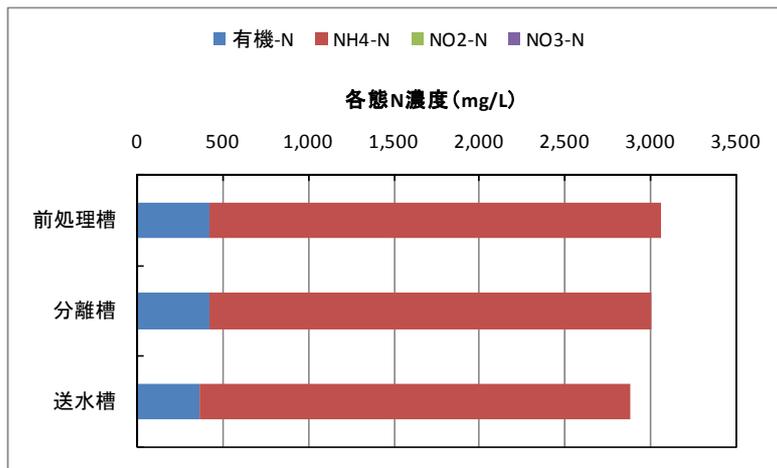
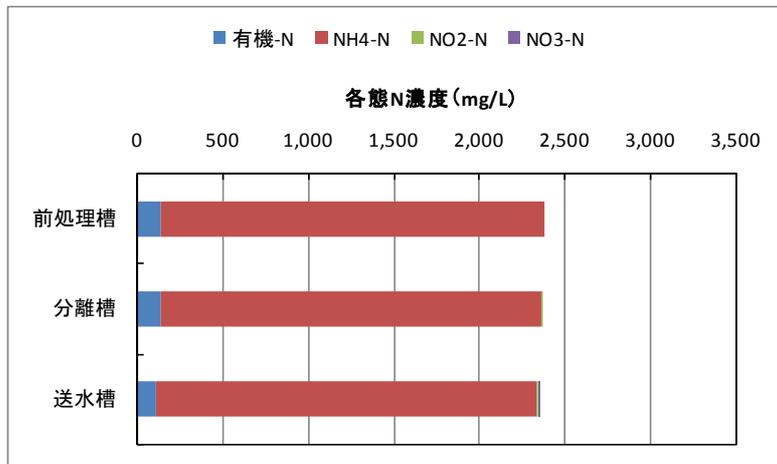
図 6-6-2-5 処理工程水の各態 N 濃度

各態窒素濃度及びその割合をみると、平常時①では NO<sub>2</sub>-N、NO<sub>3</sub>-N が検出され、ある程度の硝化反応の進行が認められるが、集中時、平常時②では NO<sub>2</sub>-N、NO<sub>3</sub>-N がほとんど検出されず、T-N に占める NH<sub>4</sub>-N の割合が約 95～85%程度であり、硝化が進行していない状況であった。

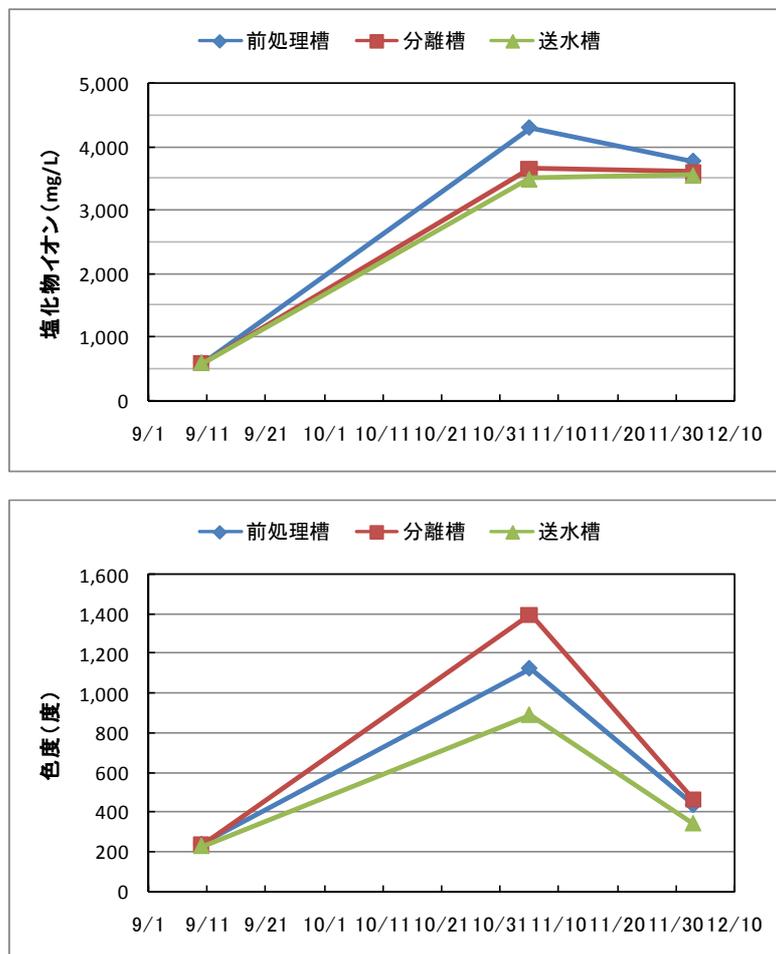
図 6-6-2-7 処理工程水の色度、塩化物イオンの経日変化

塩化物イオンは、平常時①では 582～586mg/L であったが、集中時には 3,500～4,310mg/L と約 7～8 倍の濃度となり、塩類の蓄積傾向を示したが、平常時②では 3,560～3,780mg/L とほぼ横ばいであった。塩化物イオンについては、処理装置内に蓄積する傾向であり、電気伝導率の経日変化と同傾向を示した。
