山岳トイレし尿処理技術
実証試験結果報告書

平成22年3月

実証機関 : 財団法人 日本環境衛生センター
環境技術開発者 : 株式会社 ティー・エス・エス
技術・製品の名称 : TSS汚水処理システム－簡易水洗方式
(水使用－生物処理－土壌方式)

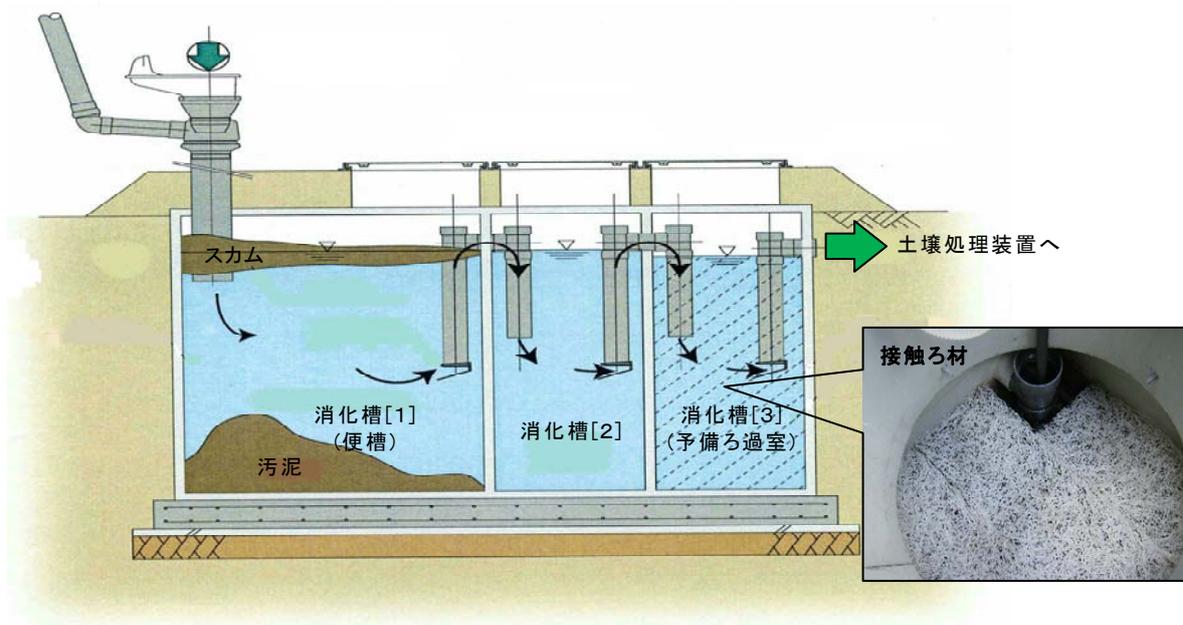
図 4-1-1 消化槽の構造

消化槽では主に沈殿分離による固液分離が行われ、同時に汚泥の液化・減溶化及び有機物の消化分解が進行する。本装置は消化槽の滞留日数を多めに確保することで、汚泥の液化作用を促進する特別な酵素剤等は原則不要としているが、汚泥の減量化(可容化)を促す目的で一時的(負荷の少ない時期等)に酵素剤を投入することも可能としている。消化槽は3槽で構成されている。消化槽[1]は便槽的な位置づけであり、汚泥やスカムの形成による固液分離とBOD等の消化を主目的としている。消化槽[2]は消化槽[1]の中間液(汚泥やスカム以外)を一定時間滞留させることで、消化を促進させること等を主目的としている。消化槽[3]は予備ろ過室とも呼ばれ、異物を除去するためのろ過材が浸漬されている。このろ過材によって異物が取り除かれ、土壌処理装置における散水装置等での目詰まり等のトラブルを予防する。本装置の消化槽構造について図4-1-1に示す。

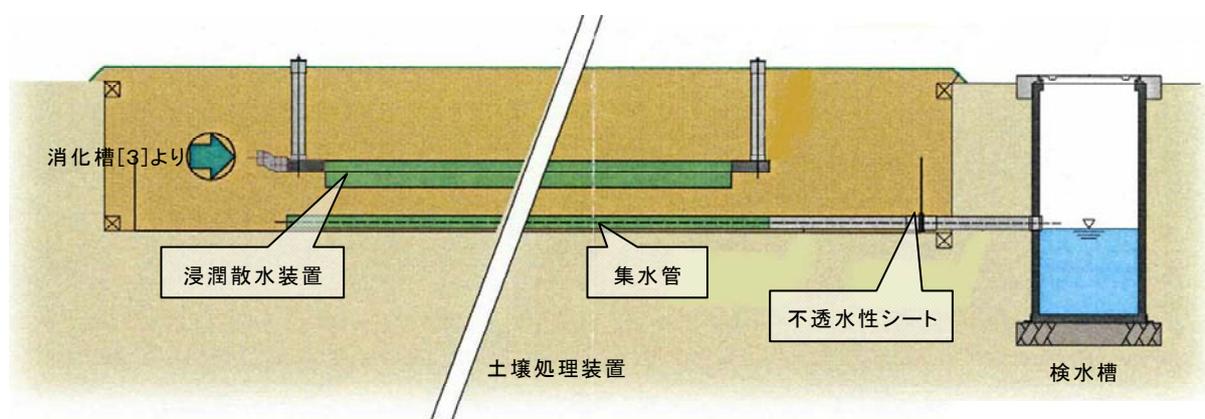
図 4-1-2 土壌処理装置、検水槽の構造

消化槽の中間水は土壌処理装置にて有機物の分解・処理が行われる。本装置の土壌処理装置は土壌への散水に浸潤散水装置を採用していることに大きな特徴がある。浸潤散水装置は従来のトレンチ管による浸透装置と比較して、土壌を自然状態(土壌粒子、間隙水、空気が共存する状態)に維持しやすく、土壌間隙水(消化槽の中間水含む)の不飽和流動を促し、目詰まり発生頻度の低下及び処理能力の向上等が可能としている。また、土壌は木質系のものを炭化した人工土壌を使用している。本土壌は空隙率も高く、効率的な浸潤蒸発散が可能としている。本装置の土壌処理装置及び検水槽の構造について図4-1-2、浸潤散水装置の構造について図4-1-3に示す。

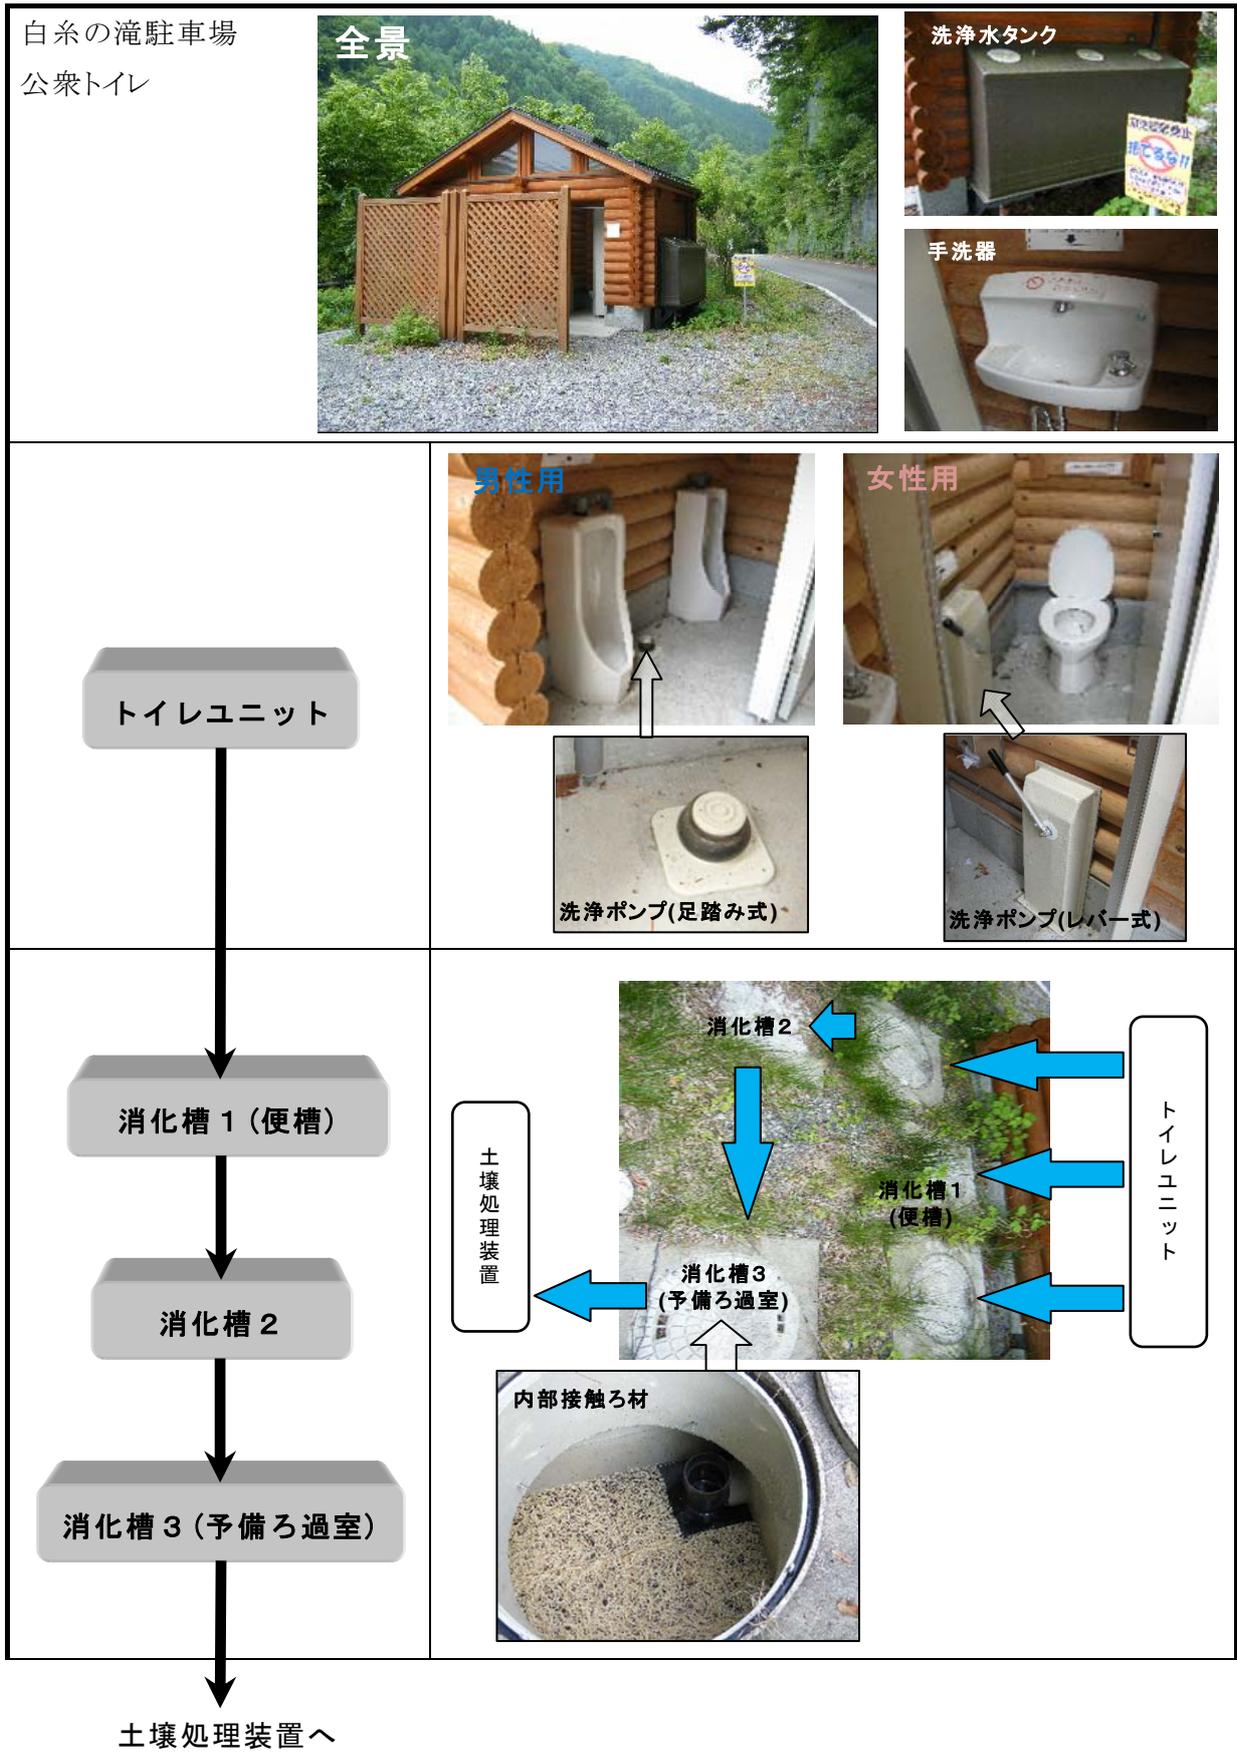
図 4-2-1 実証試験対象トイレ(その1:トイレユニット～消化槽)

実証試験対象技術の仕様、及び「白糸の滝駐車場」に設置されている装置の仕様を表4-2-1～4-2-2及び図4-2-1～4-2-2に示す。

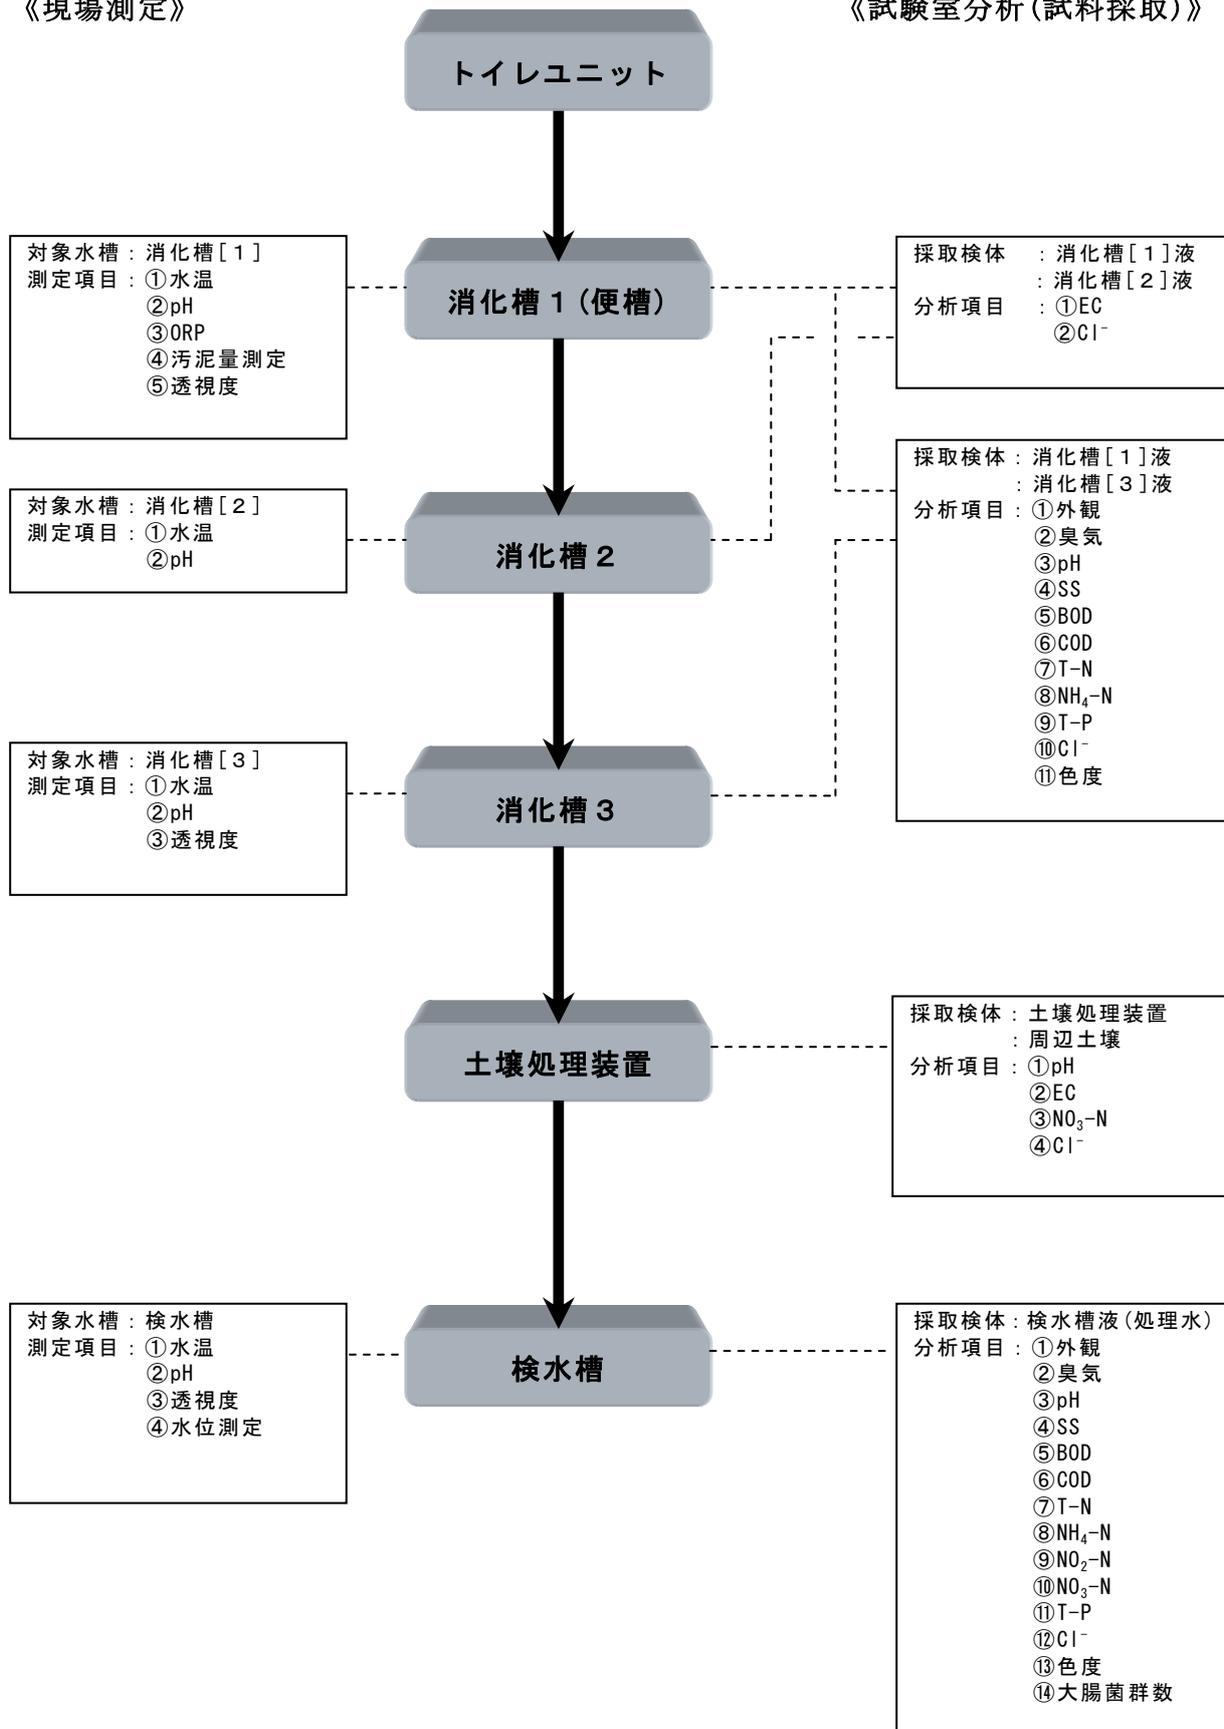
図 5-4-1 現場測定項目・水質試験項目等

現地で行う調査は、稼動状況調査として装置の稼動状況や汚泥生成量等を確認するとともに、携帯型測定器を使用して試料採取直後に必要な測定を実施した。試験室で行う分析は現地で対応できない項目について機器分析及び化学分析などを実施した。図5-4-1に分析項目及び測定項目、表5-4-6に分析方法及び測定方法について示す。

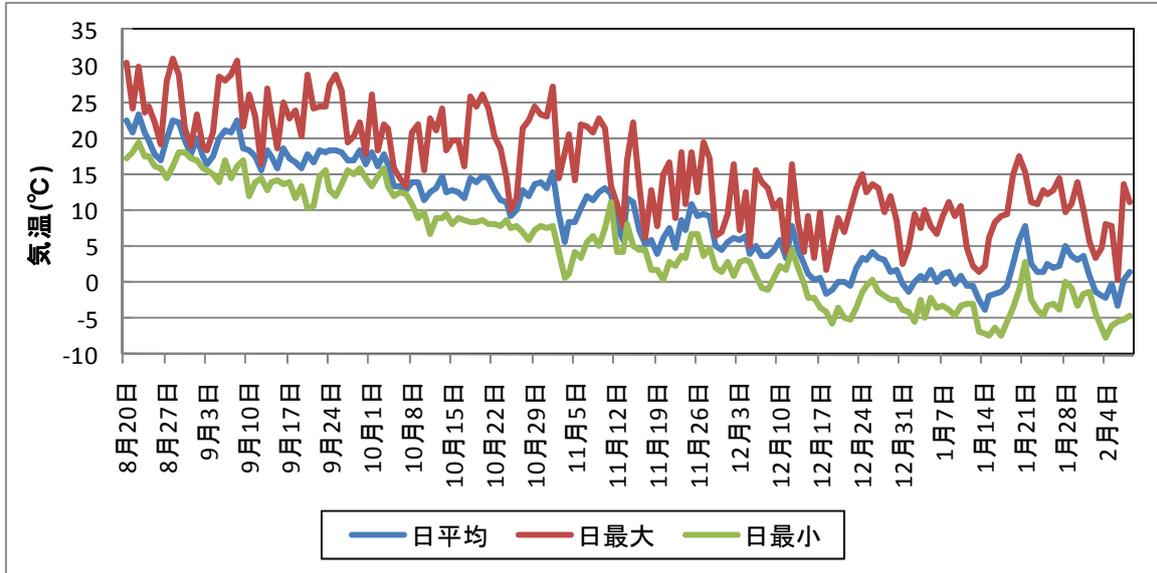
図 6-1-1 実証装置設置場所の気温の経日変化

実証装置設置場所の気温、湿度、大気圧は図6-1-1～6-1-2に示すとおりである。

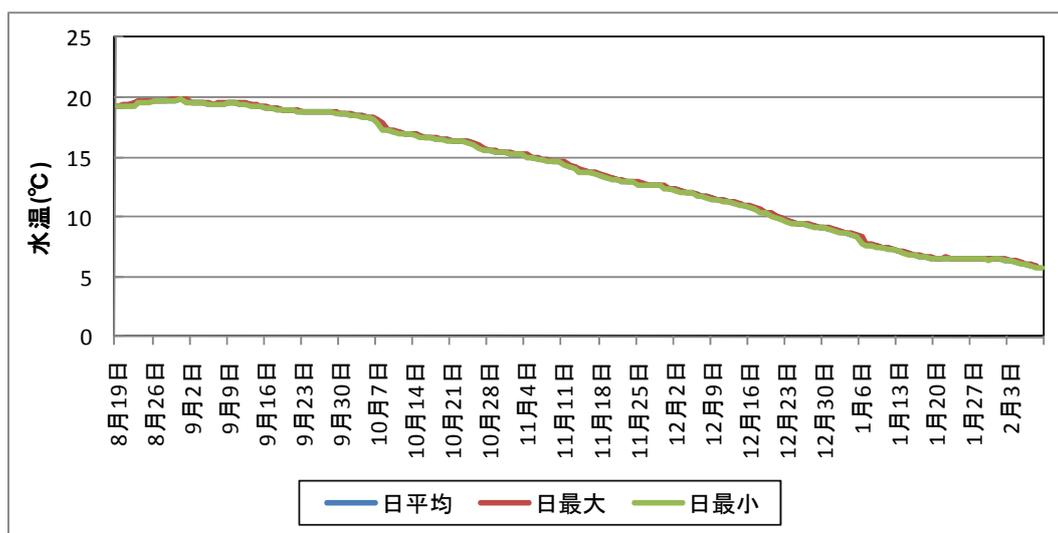
図 6-1-3 消化槽(1:便槽)における水温の経日変化

本実証試験では、消化槽(1:便槽)の水温と土壌処理装置内(中央付近:深さ約40cm)の土壌温度について経時変化を測定した。消化槽(1:便槽)における水温の経日変化を図6-1-3、土壌処理装置における土壌温度の経日変化を図6-1-4に示す。

消化槽、土壌処理装置ともに日平均温度、日最大及び日最小温度についてほとんど差がなく、水温及び土壌温度は安定しているが、時期(季節)による水温変動は大きい。気温低下時の現地調査(2月9日)において、最低気温は0℃以下になる状況であったが、土壌について凍結等は認められなかった。奥多摩と同様に積雪はあったものの、土壌処理装置の日当たりもよく、土壌処理装置に残雪等はみられなかった。

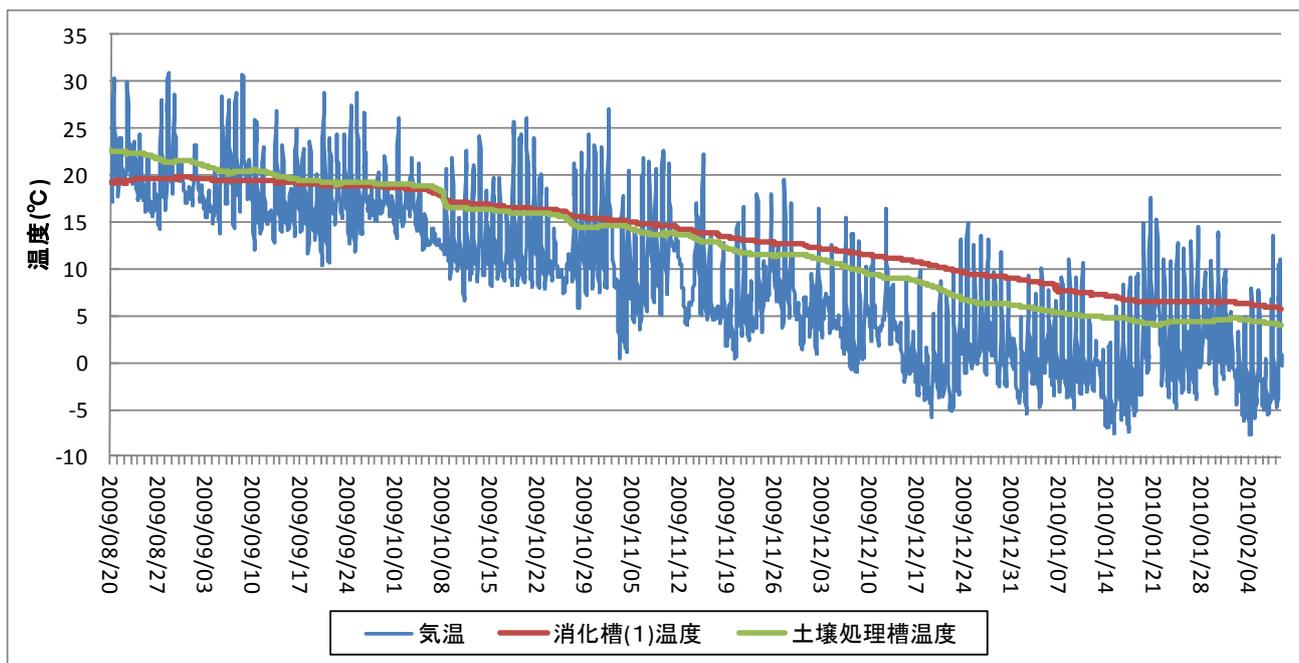
図 6-1-5 気温・消化槽水温・土壌温度の経時変化

気温、消化槽液水温、土壌処理装置の土壌温度の経時変化を図6-1-5に示す。消化槽液水温、土壌処理装置の土壌温度ともに気温に影響を受けている。冬期については気温の低下とともに消化槽液水温や土壌処理装置の土壌温度も低下しているが、最低気温が0℃以下になる12～2月頃においても消化槽液水温及び土壌処理装置の土壌温度は5℃程度にとどまっている。

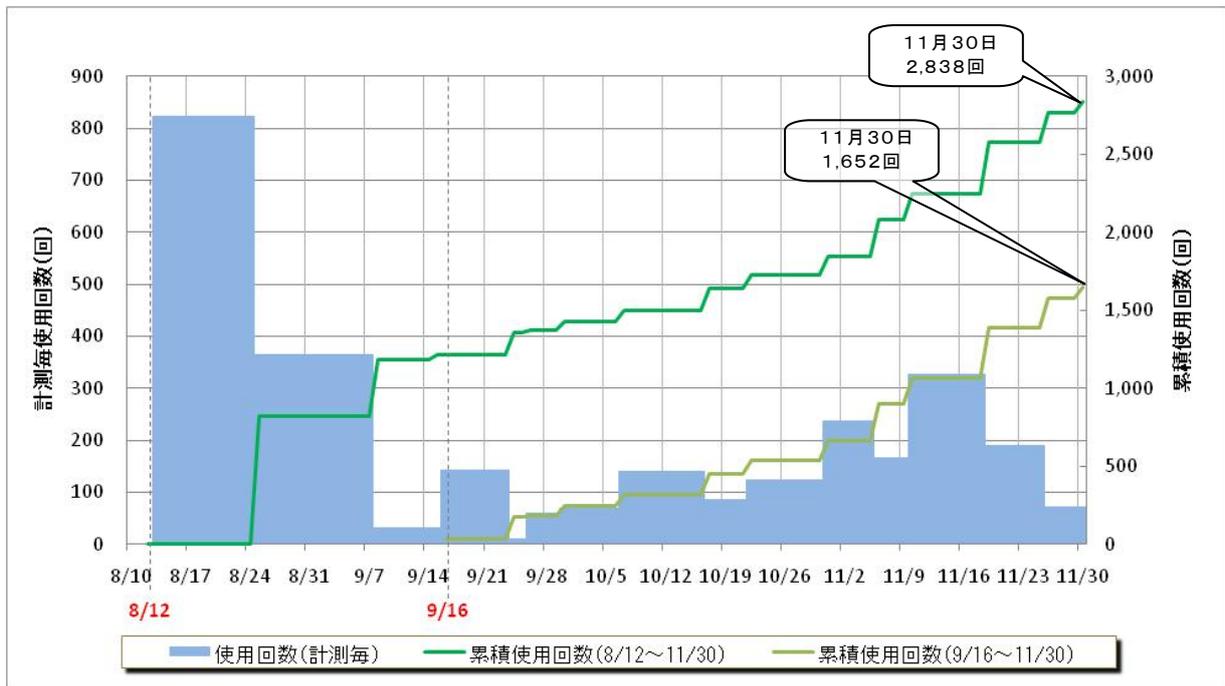
図 6-1-6 実証装置利用者(回)数

実証装置トイレの使用回数(計測期間:8/12~11/30)は図6-1-6~6-1-7に示すとおりである。8/12に計測カウンターを設置して計測を開始したが、明らかに過大と思われるデータが計測されたことから、9/16に新しい計測カウンターを設置した。よって、8/12~9/16における利用者数の計測データは参考データとする。9/16~11/30における本実証トイレの累積使用回数は1,652回であった(8/12~11/30における累積使用回数は2,838回)。日平均利用回数は22回/日、日最大使用回数は42回/日で、ともに処理能力の150回/日を下回った。
