### 平成 29 年度環境技術実証事業

# 自然地域トイレし尿処理技術分野 実証試験結果報告書

実証機関 : 特定非営利活動法人 日本トイレ研究所  
試料採取・分析・解析機関 : 公益財団法人 日本環境整備教育センター  
環境技術開発者 : 有限会社 M ファイン技術サービス  
技術・製品の名称 : バイオトイレシステム「ネイチャー優」  
(水使用-生物処理-微生物剤投入)  
実証試験実施場所 : 山梨県甘利山広河原駐車場  
実証番号 : 030-1701

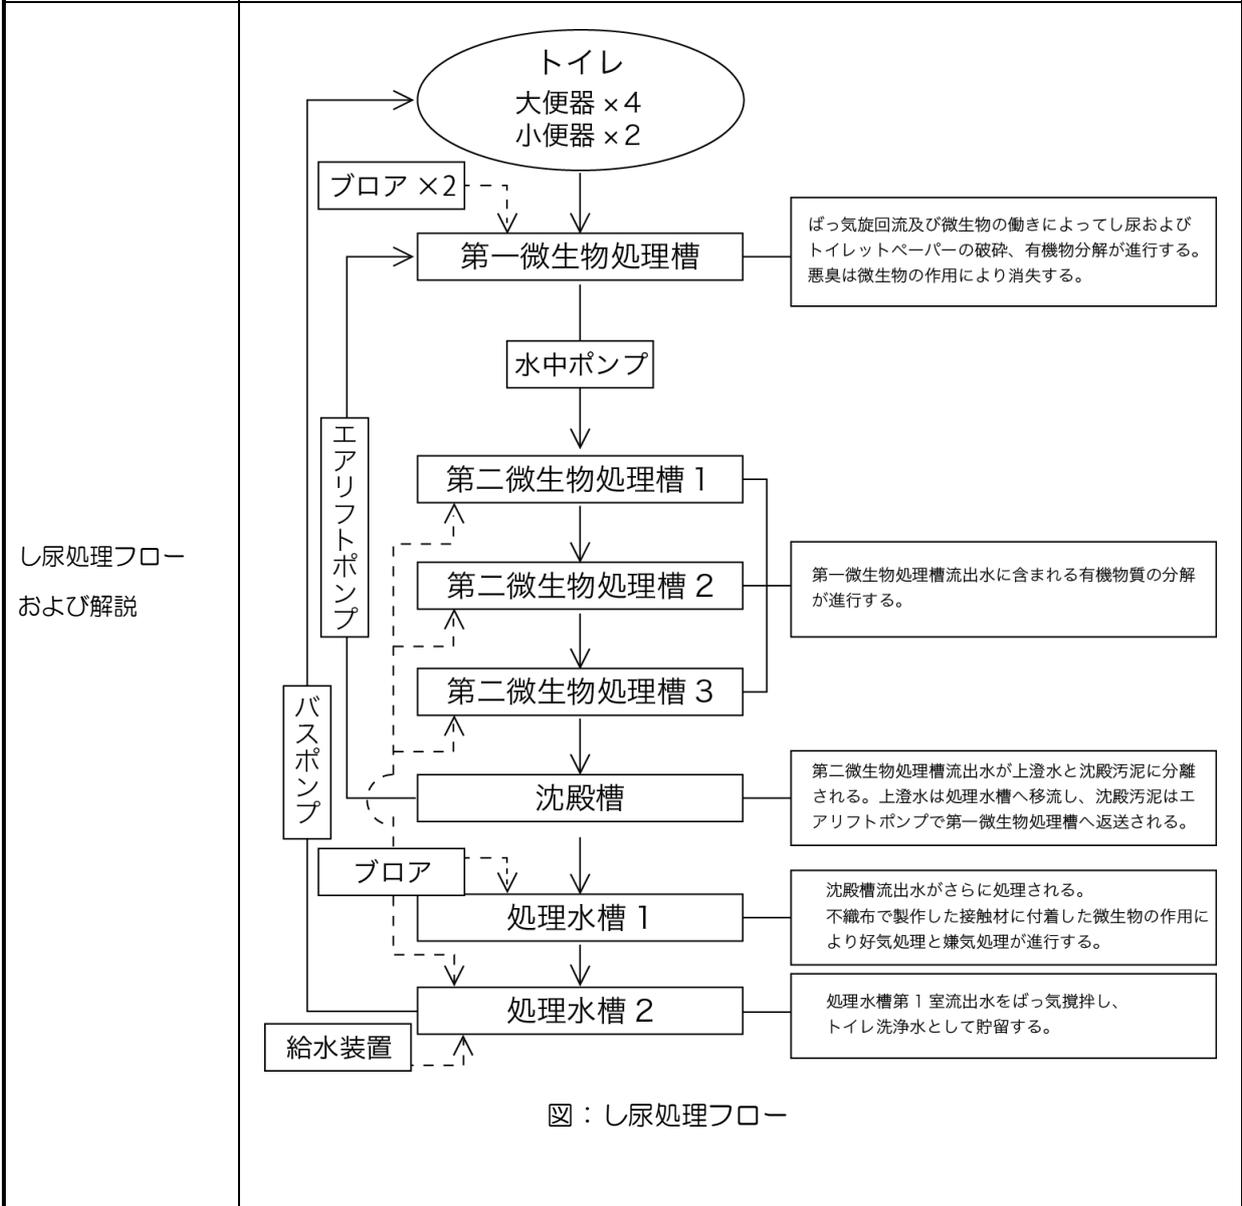
本実証装置は、微生物等を用いて汚水を浄化する生物学的処理方式である。本実証装置「ネイチャー優」は、第一微生物処理槽、第二微生物処理槽、沈殿槽及び処理水槽から構成されており、トイレ排水を生物処理してトイレ洗浄水として再利用する装置である。本実証装置では、微生物剤を投入することで有機物分解を促進し、汚泥の減量化を図ることから、長期間、汚泥の搬出を行わずに運転を継続できることが期待される。

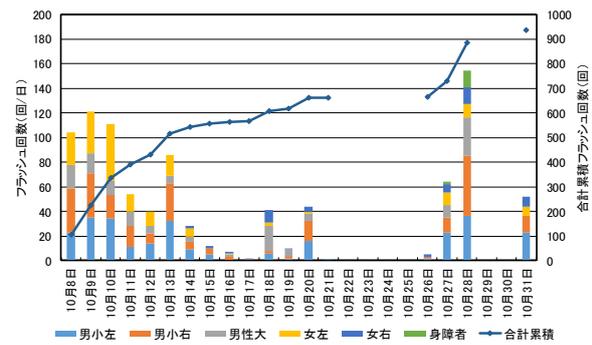
### 使用回数および維持管理状況グラフ

トイレ使用回数の算定は洗浄水ポンプ稼働時間から便器ごとのフラッシュ回数を計測した。1回のトイレ使用で複数回フラッシュされる可能性があるため、フラッシュ回数は正確な使用人数(回数)を示すものではないが、フラッシュ回数からトイレ使用回数がある程度推定できる。フラッシュ回数の計測開始(10/8)から実証試験終了までの実証装置のフラッシュ回数及び累積フラッシュ回数の推移を右に示す。24日間の累積フラッシュ回数は936回で、1日当たりの平均フラッシュ回数は39回/日であった。また、フラッシュ回数が最も多かった日は10月28日(土)で154回フラッシュされた。

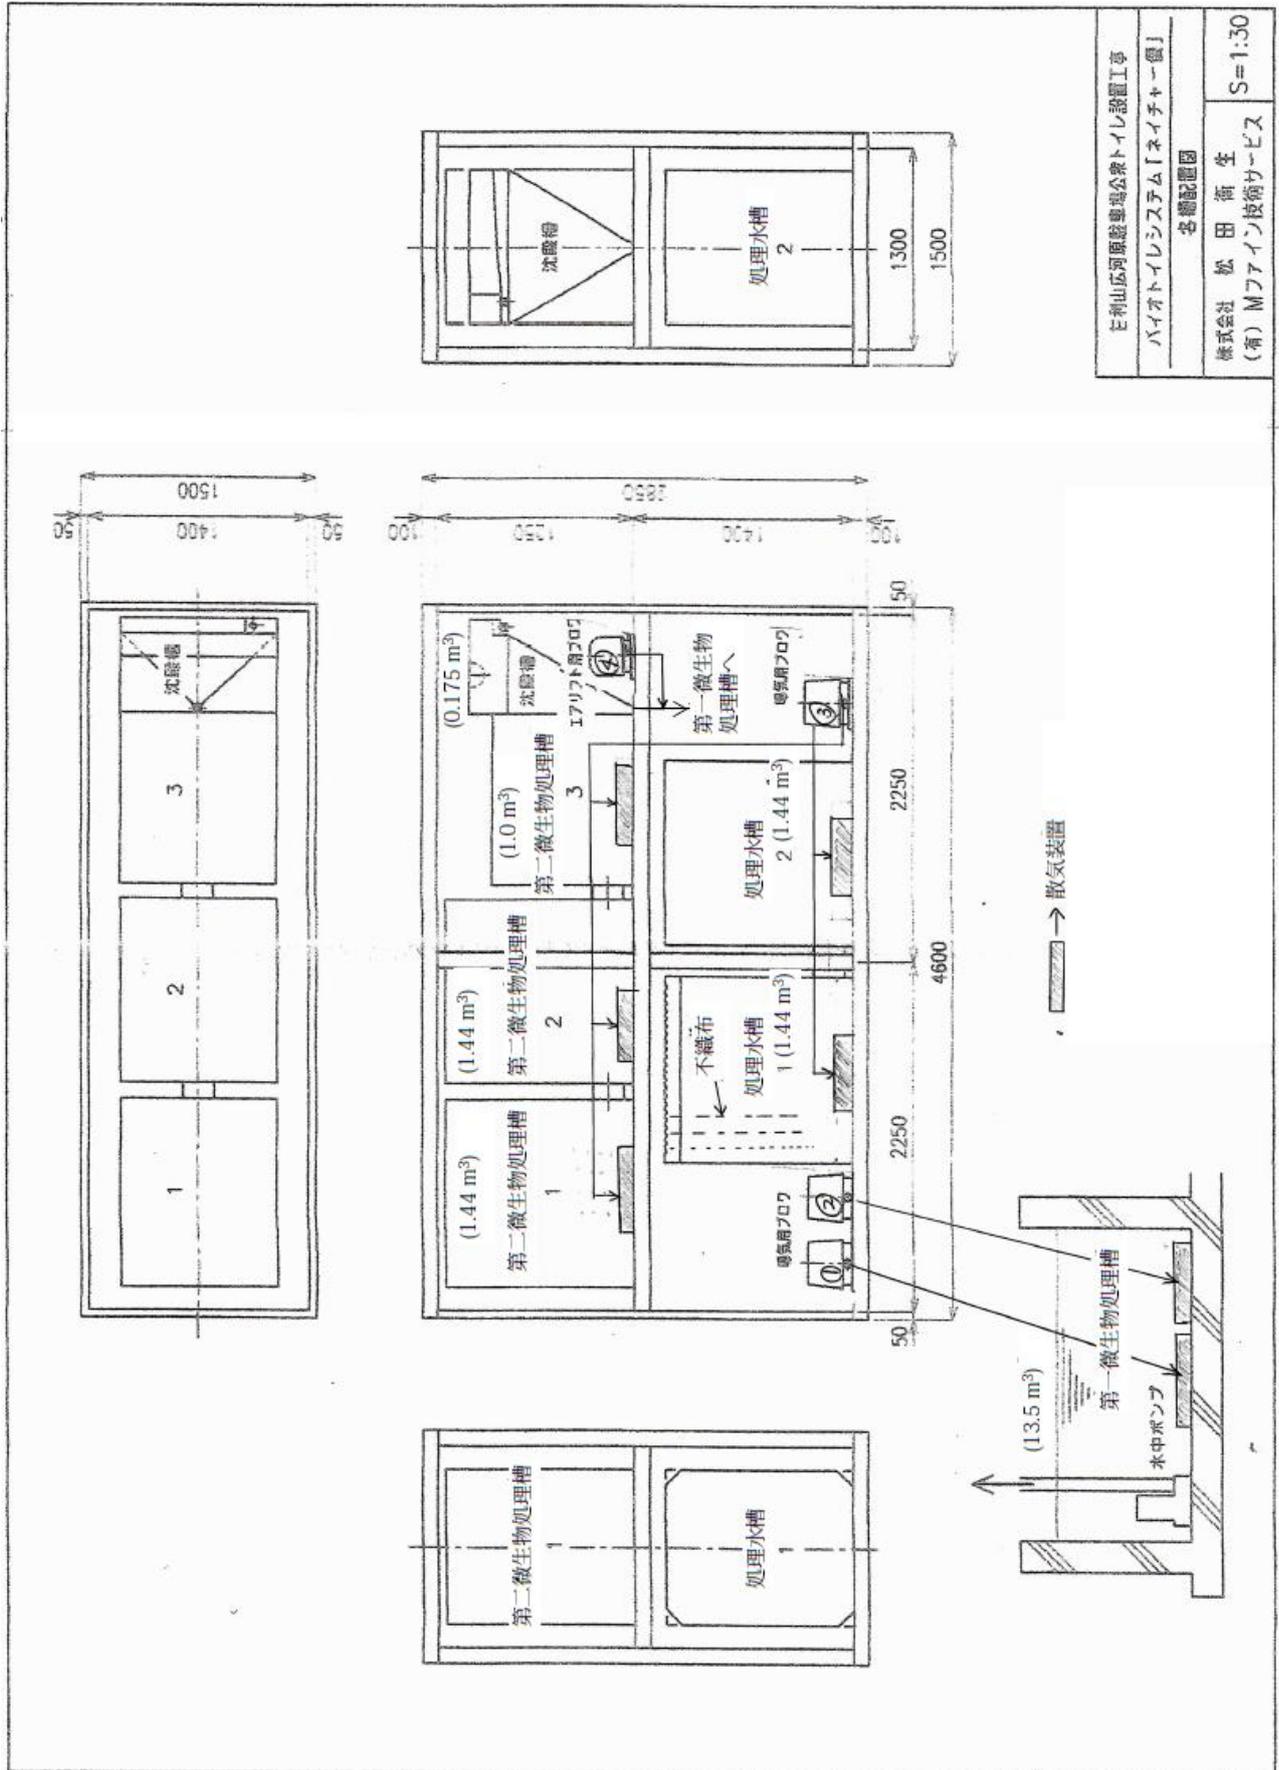
図 4-1 各槽配置図

佐利山広河原遊歩場公衆トイレ設置工事 バイオトイレシステム「ネイチャー優」 名簿配置図	
株式会社 松田衛生 (有) M ファイン技術サービス	S=1:30

実証装置の『ネイチャー優』は、第一微生物処理槽、第二微生物処理槽、沈殿槽及び処理水槽から構成されており、トイレ排水を生物処理してトイレ洗浄水として再利用する装置である。第一微生物処理槽及び第二微生物処理槽は活性汚泥法が採用されており、後段の沈殿槽で沈殿分離された汚泥が間欠的に第一微生物処理槽に返送される。処理水槽第1室は生物膜法（接触ばっ気方式）が採用されており、槽内には、不織布で製作した接触材が充填されている。生物膜法は、微生物の集合体が生物膜としてのろ材や接触材の表面に付着し、流動水中の浮遊物質は少なくなるため、処理水槽に生物膜法を採用することで、循環利用するトイレ洗浄水中の固形物量を抑制することができる。

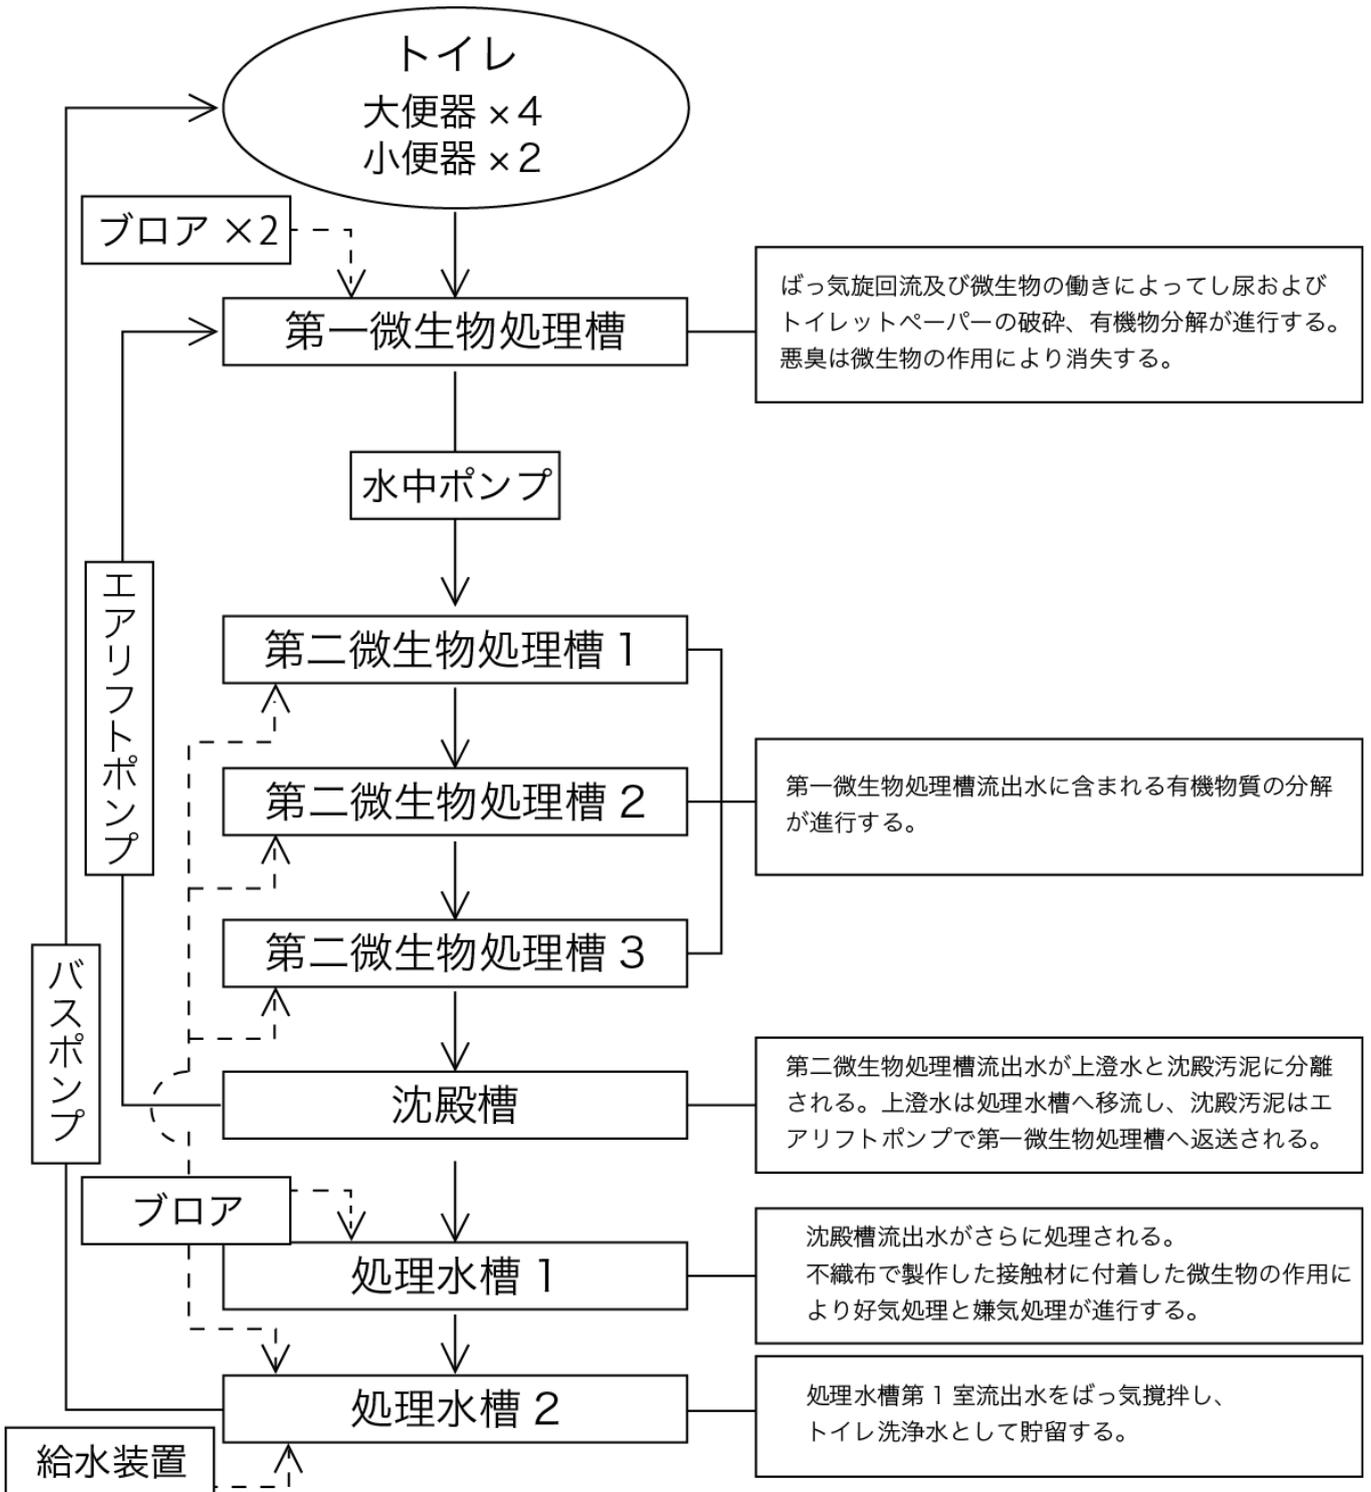
図 4-2 し尿処理フロー

第一微生物処理槽では、流入したトイレ排水に含まれる糞塊やトイレットペーパーをばっ気旋回流で破碎するとともに好気性微生物による有機物分解を行う。第二微生物処理槽では、好気性微生物による有機物分解をさらに進め、沈殿槽で上澄水と沈殿汚泥に分離する。処理水槽では、沈殿槽流出水中の有機物を接触材（不織布で製作）に付着した好気性微生物及び接触材深部の通性嫌気性微生物により分解し、さらに臭気の除去を行ってトイレ洗浄水として貯留する。本実証装置では、微生物剤を投入することで有機物分解を促進し、汚泥の減量化を図ることから、長期間、汚泥の搬出を行わずに運転を継続できることが期待されている。ブロウを用いて送気を行うほか、第一微生物処理槽から第二微生物処理槽への移送及びトイレ洗浄水のフラッシュ水中ポンプを用いるため、本装置の運転には電力が必要となる。また、運転開始時には規定の水位まで水張りを行うため、一定量の初

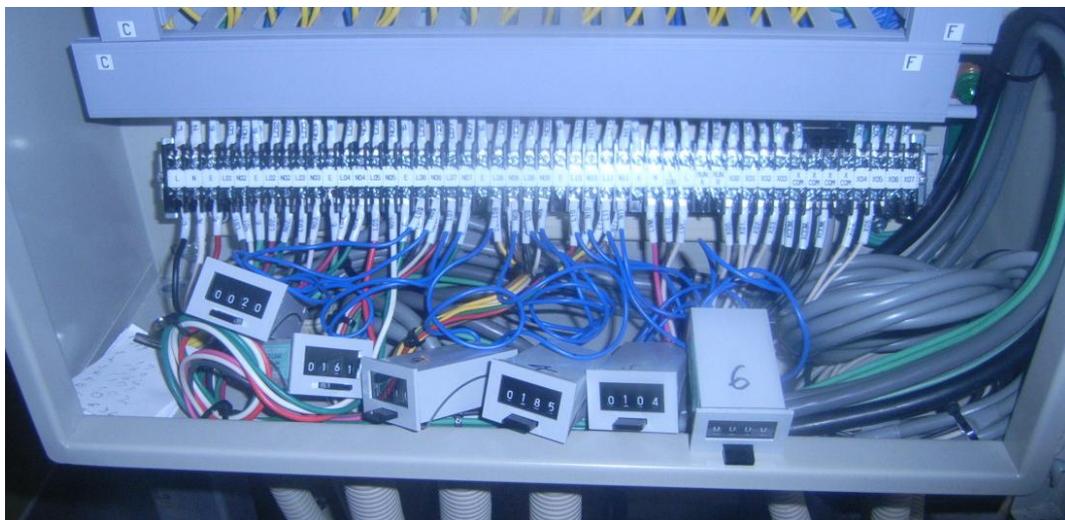
図 5-4-1-1 制御盤の外観

使用回数は、洗浄水ポンプの稼働時間により把握した。処理水槽には便器数と同数の洗浄水ポンプが設置されており、アワーメータで記録した各ポンプの稼働時間から便器ごとのフラッシュ回数を正確に把握することができる。アワーメータを設置した制御盤の外観を図 5-4-1-1 に示す。

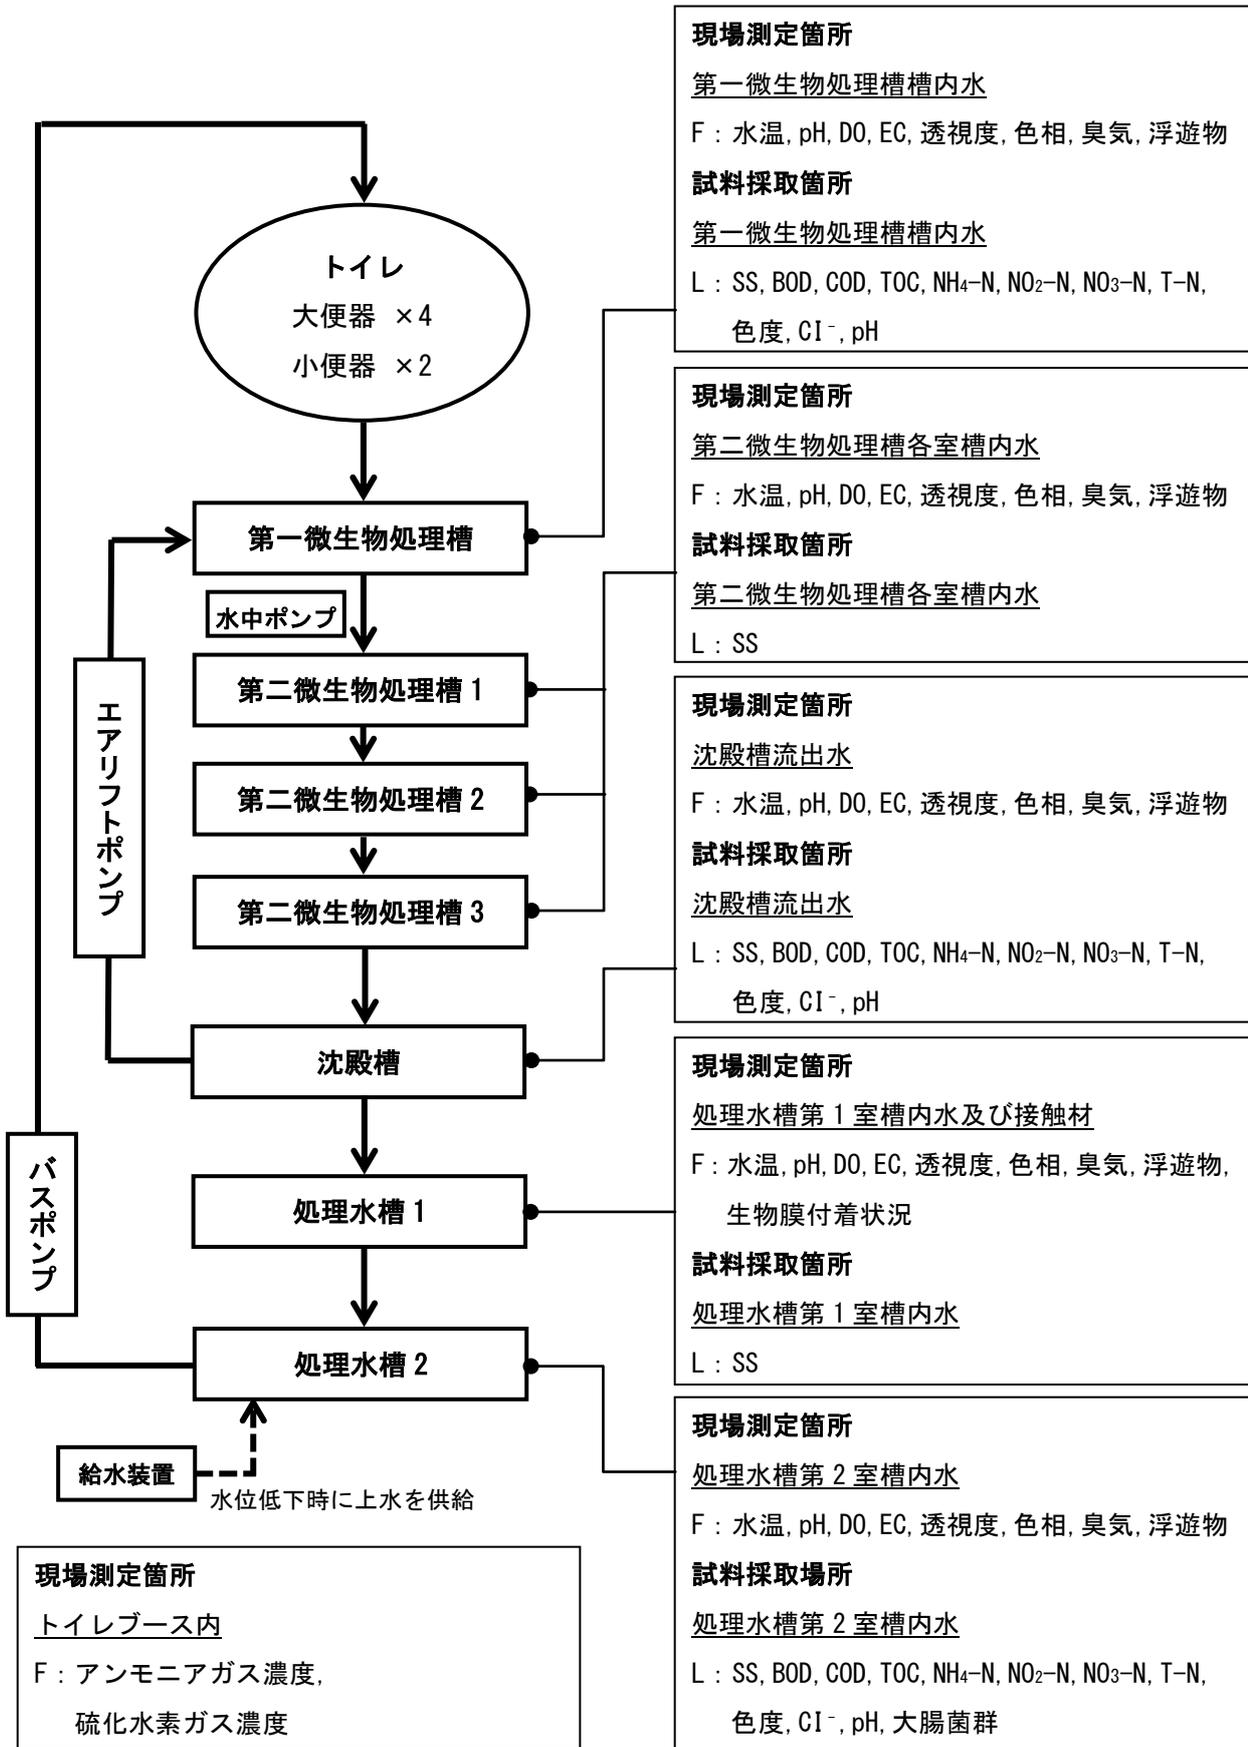
図 5-4-5-1 試料採取場所と分析項目

分類項目	試料採取場所
循環水	処理水槽第 2 室槽内水
処理工程水	第一微生物処理槽（ピット槽）槽内水、沈殿槽流出水
汚泥	搬出汚泥（発生した場合）

※実施場所記載欄の、F (Field) は現地測定、L (Laboratory) は試験室で測定することを表す。

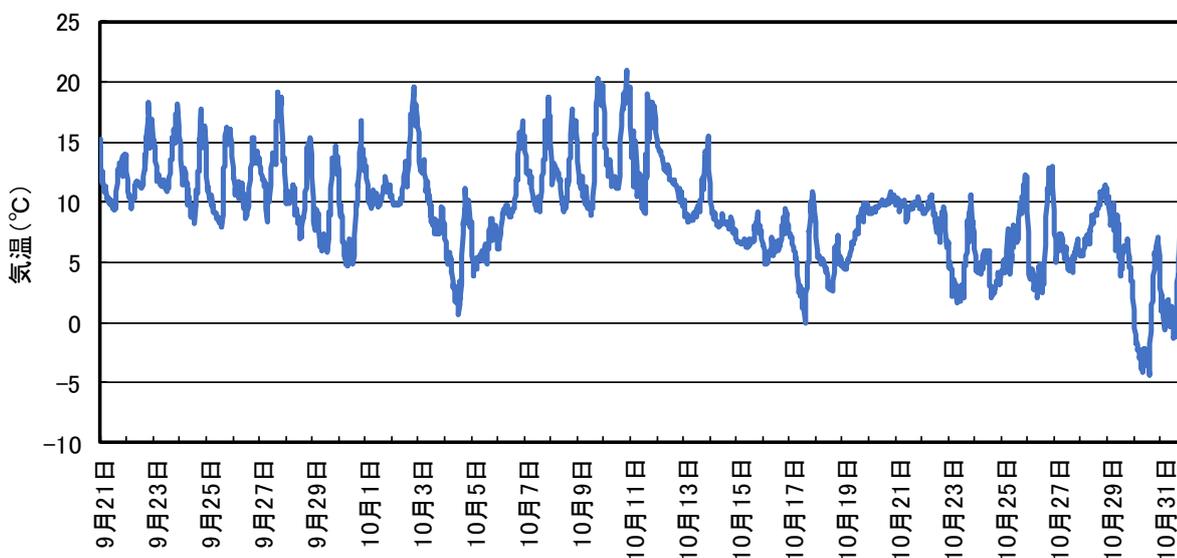
図 6-1-1-1 実証装置設置場所における気温データ

実証対象装置の設置場所における気温は、実証試験開始(9/21) から 10 月中旬まで日間平均気温が 10℃以上となる日が多かったが、その後徐々に低下していき、試験期間の終了段階である 10 月末には日間平均気温が 5℃を下回っていた。

実証試験期間における最高気温は 21.0℃、最低気温は -4.4℃であった。

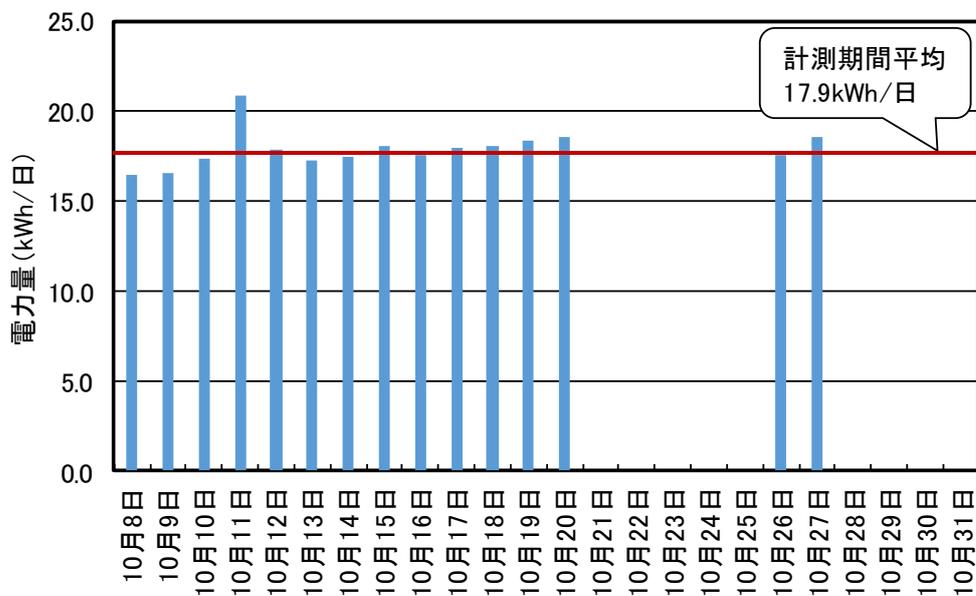
図 6-1-1-3 消費電力量

消費電力量の推移を図 6-1-1-3 に示す。1 日当たりの平均消費電力量は、電力量の計測期間 (10/8~10/31) で 17.9kWh/日であった。連続運転されているブロワ 3 台分 (各 250W) の定格消費電力量は 20.5kWh/日であり、実証試験における計測値は定格値の 87%であった。なお、10/21~10/25 及び 10/28~10/31 については、電力量計の読み値を記録しておらずデータが欠損している。

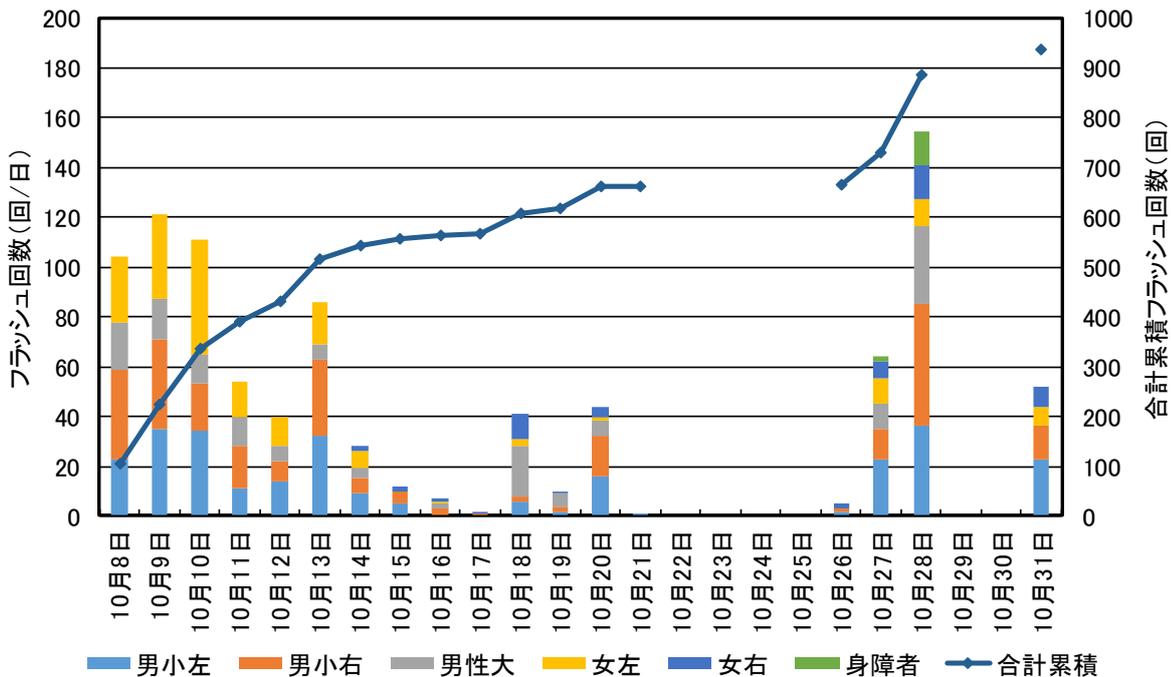
図 6-1-1-4 便器フラッシュ回数の推移

フラッシュ回数を計測した 24 日間の累積フラッシュ回数は 936 回であり、1日当たりの平均フラッシュ回数は 39 回/日であった。また、フラッシュ回数が最も多かった日は 10 月 28 日 (土) で 154 回フラッシュが行われた。なお、10/21~10/25 及び 10/29~10/31 については、フラッシュ回数を記録しておらずデータが欠損している。10/28 は観光客が多く身障者用トイレを開放したが、その他の日は閉鎖されているため、身障者用トイレの使用はない。

調査は実証試験実施場所の観光シーズン後に開始されたため、調査期間中はトイレ使用回数が少なく、申請された処理能力 (平常時 : 250 回/日、使用集中時 : 500 回/日) を確認するのに十分な回数ではなかった。

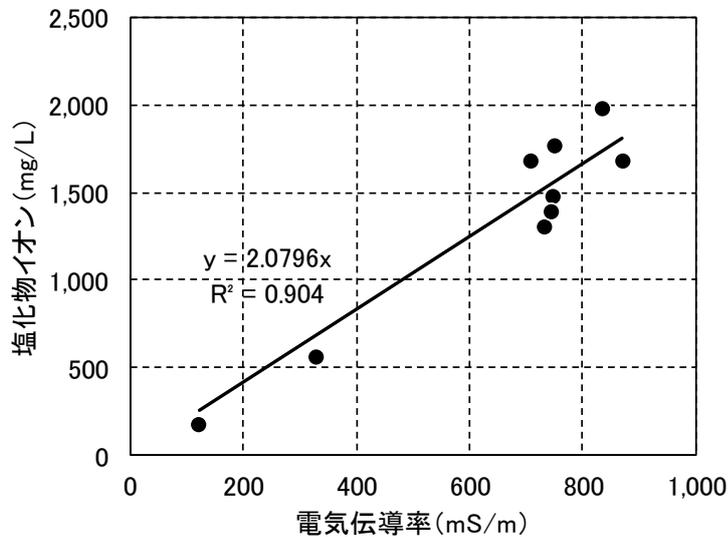
図 6-2-4-1 電気伝導率と塩化物イオンの相関

そこで、塩化物イオン濃度と高い相関を示す電気伝導率の現場測定結果から、各室の塩化物イオン濃度を推定した。

図 6-2-4-1 に電気伝導率と塩化物イオンの相関を示す。3 回の専門維持管理において電気伝導率と塩化物イオンの両方を測定した全 9 検体の測定結果を用いて、両者の相関関係を確認した（切片を 0 とした近似曲線を作成）。

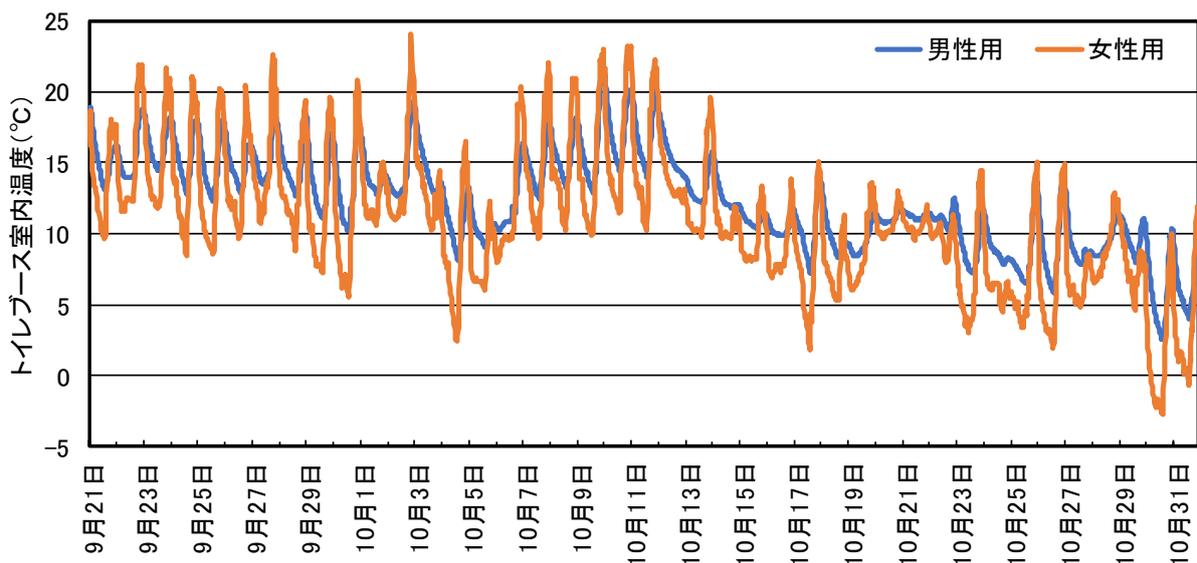
図 6-3-1-1 トイレブース内の室温変化

温湿度計は男性用トイレでは壁際に、女性用トイレでは窓際に設置して測定を行ったため、男性用と女性用で室温および湿度に差が認められた。

室温は男性用ブースが 2.6~21.5℃ (平均 12.4℃)、女性用ブースが -2.7~24.1℃ (平均 11.0℃) であった。湿度は男性用ブースが 53~95% (平均 78.8%)、女性用ブースが 31~99% (平均 85.3%) であった。

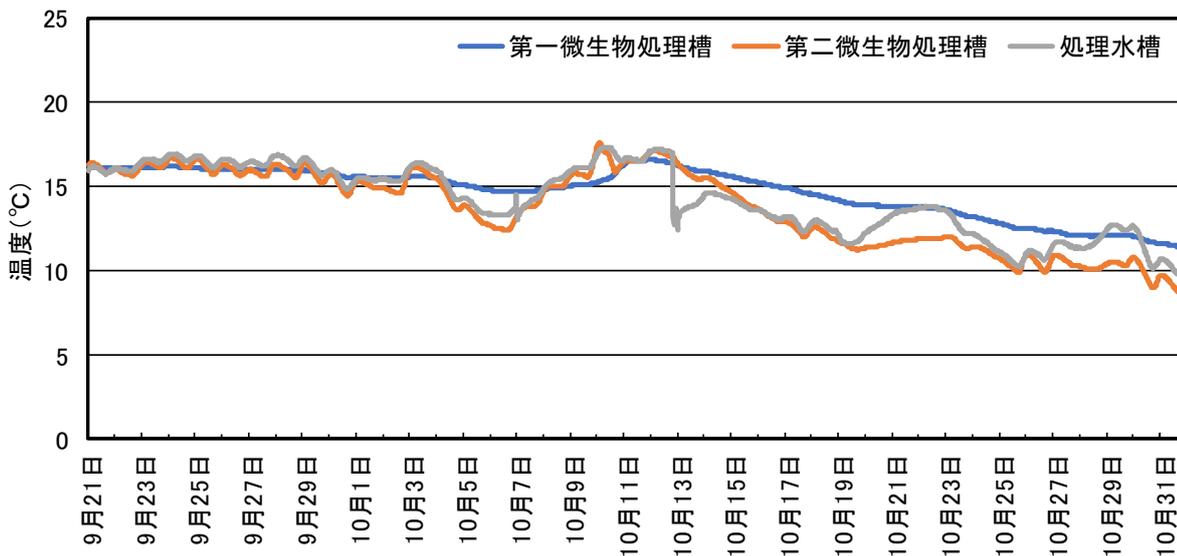
図 6-5-1-1 実証対象装置内の水温の経時変化

第一微生物処理槽、第二微生物処理槽及び処理水槽における水温については温度データロガーを使用して測定を行った。水温の測定結果を図 6-5-1-1、外気温との比較を表 6-5-1-1 に示す。

地下埋設型でかつ容量の大きな第一微生物処理槽は水温が安定しており、実証試験期間終了時まで 10℃以上を維持していた。地上設置でかつ容量の小さな第二微生物処理槽及び処理水槽については外気温の影響を受けやすく、実証試験期間終了時には水温が 10℃を下回った。

第一微生物処理槽は実証試験期間終了時まで10℃以上を維持していたが、第二微生物処理槽及び処理水槽については、実証試験期間終了時には水温が10℃を下回った。

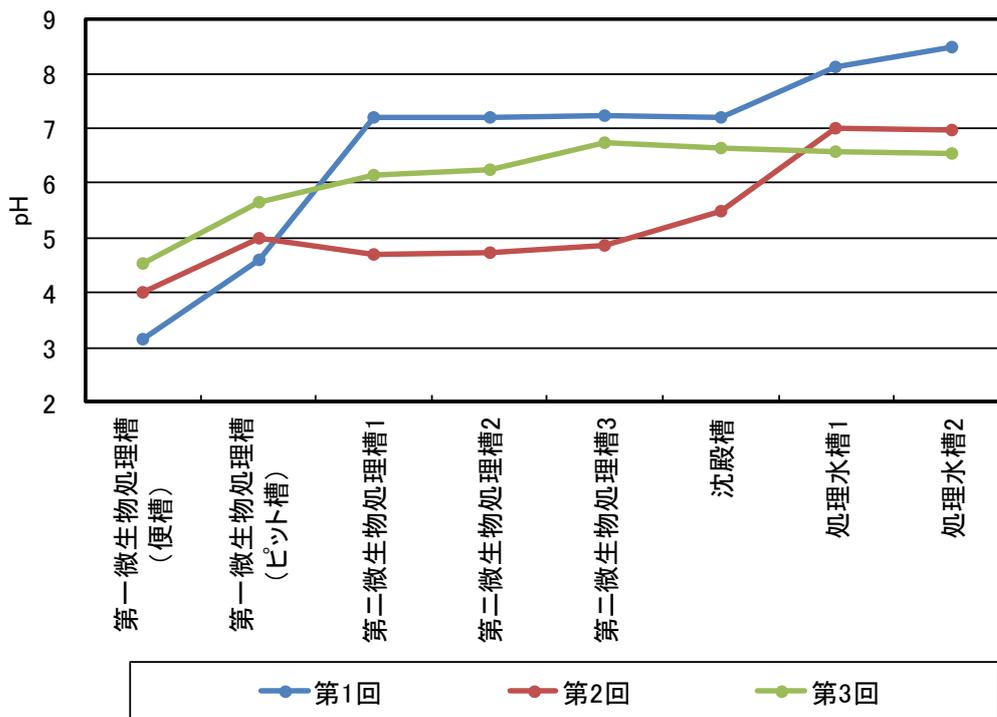
図 6-5-1-2 pH の推移

①	②	③	④	⑤	⑥	⑦	⑧
第1回	3.1	4.6	7.2	7.2	7.2	7.2	8.1	8.5
第2回	4.0	5.0	4.7	4.7	4.9	5.5	7.0	7.0
第3回	4.5	5.7	6.2	6.2	6.7	6.6	6.6	6.5

①第一微生物処理槽、②第一微生物処理槽（ピット槽）、③第二微生物処理槽第1室、④第二微生物処理槽第2室、⑤第二微生物処理槽第3室、⑥沈殿槽、⑦処理水槽第1室、⑧処理水槽第2室

第一微生物処理槽槽内水はpHが3~4.5を示したが、処理工程が進むにつれてpHが上昇し、併せて透視度も上昇し、生物処理が進行していたことが確認された。

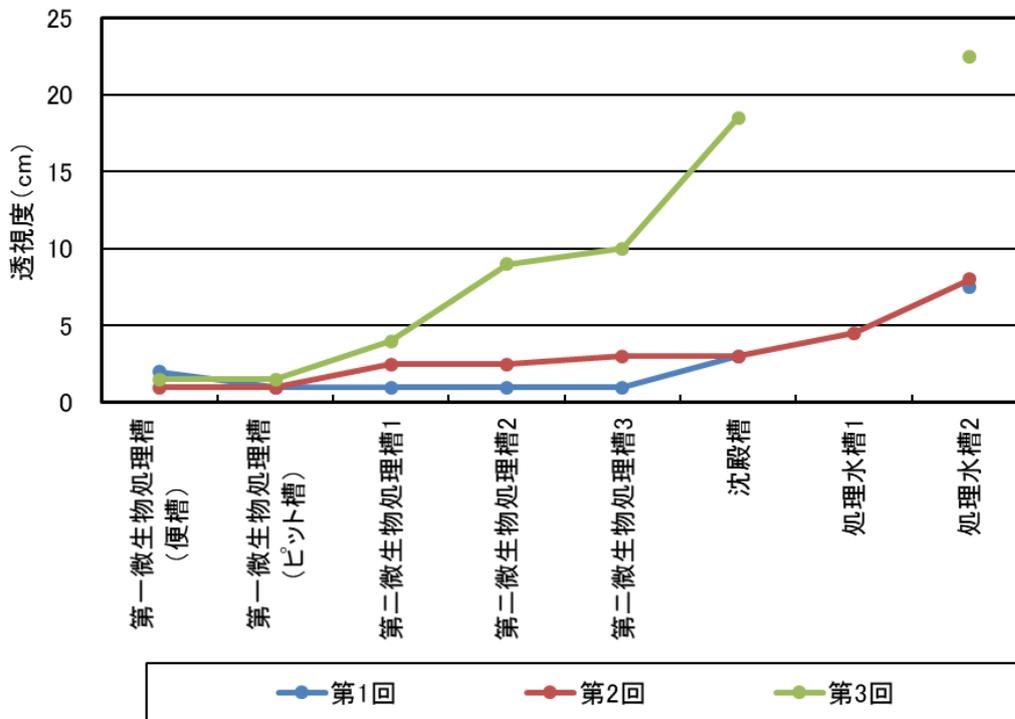
図 6-5-1-3 透視度の推移

① (cm)	② (cm)	③ (cm)	④ (cm)	⑤ (cm)	⑥ (cm)	⑦ (cm)	⑧ (cm)
第 1 回	2.0	1.0	1.0	1.0	1.0	3.0		7.5
第 2 回	1.0	1.0	2.5	2.5	3.0	3.0	4.5	8.0
第 3 回	1.5	1.5	4.0	9.0	10.0	18.5	2.5	22.5

①第一微生物処理槽、②第一微生物処理槽（ピット槽）、③第二微生物処理槽第 1 室、④第二微生物処理槽第 2 室、⑤第二微生物処理槽第 3 室、⑥沈殿槽、⑦処理水槽第 1 室、⑧処理水槽第 2 室

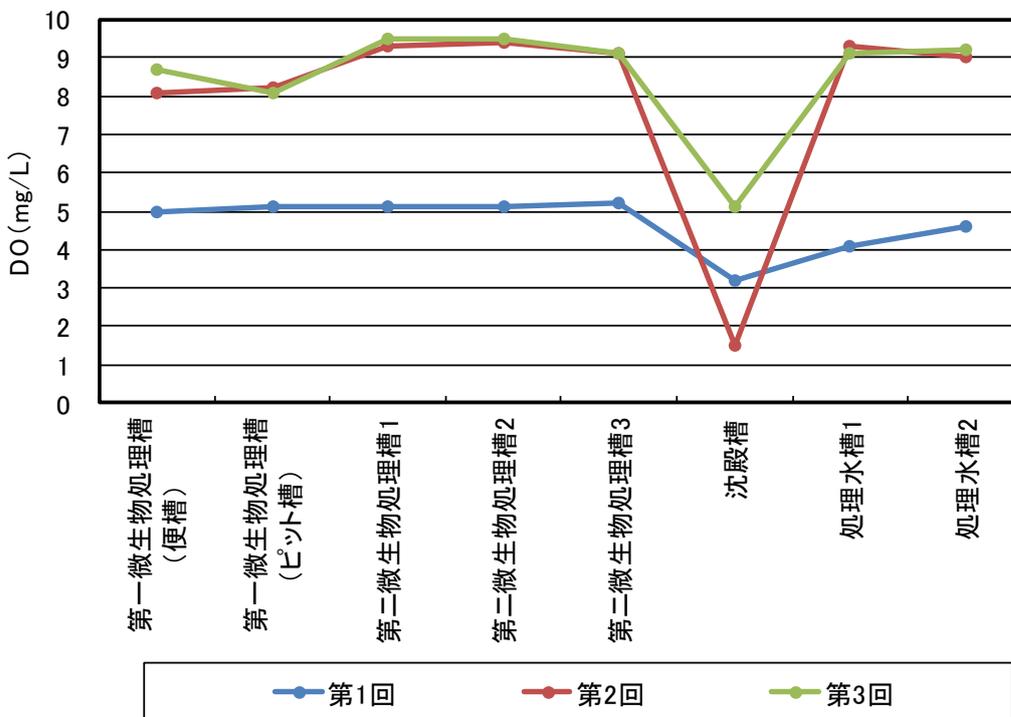
図 6-5-1-4 溶存酸素の推移

① (mg/L)	② (mg/L)	③ (mg/L)	④ (mg/L)	⑤ (mg/L)	⑥ (mg/L)	⑦ (mg/L)	⑧ (mg/L)
第 1 回	5.0	5.1	5.1	5.1	5.2	3.2	4.1	4.6
第 2 回	8.1	8.2	9.3	9.4	9.1	1.5	9.3	9.0
第 3 回	8.7	8.1	9.5	9.5	9.1	5.1	9.1	9.2

①第一微生物処理槽、②第一微生物処理槽（ピット槽）、③第二微生物処理槽第 1 室、④第二微生物処理槽第 2 室、⑤第二微生物処理槽第 3 室、⑥沈殿槽、⑦処理水槽第 1 室、⑧処理水槽第 2 室

沈殿槽においてDOの低下が認められたが、いずれの単位装置でも生物処理に必要な酸素は十分供給されていた。

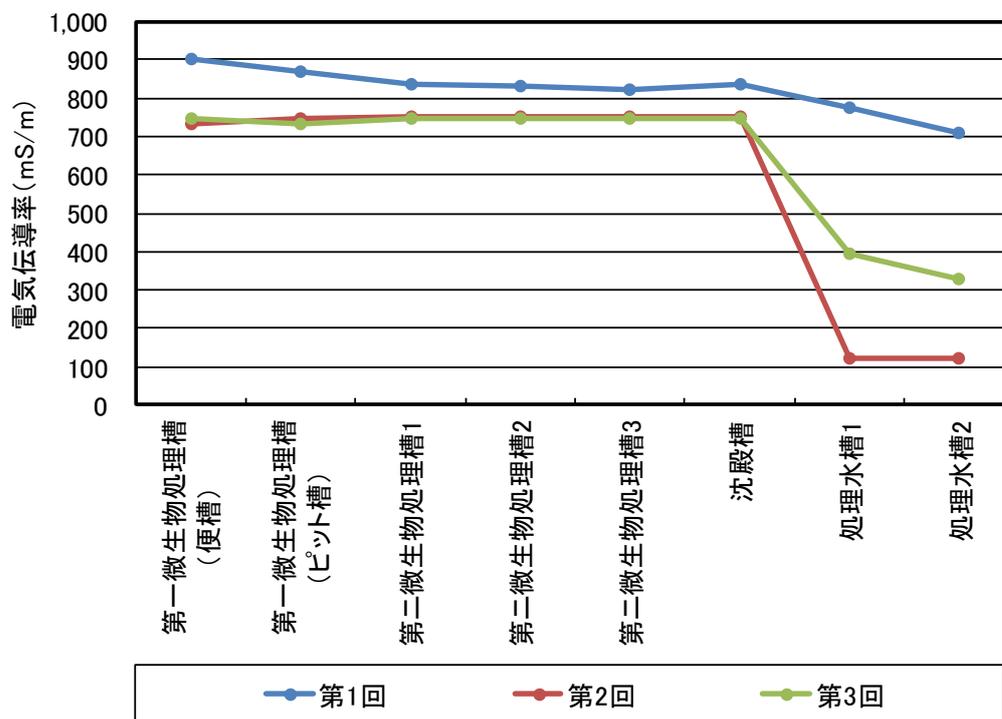
図 6-5-1-5 電気伝導率の推移

第 2 回専門維持管理においては、処理水槽の電気伝導率が極端に低下している。第 2 回専門維持管理の直前に、給水装置の故障により上水が多量に流入するトラブルが発生しており、その影響で電気伝導率が低下した。第 3 回専門維持管理の際にもその影響が継続しており、処理水槽のみ電気伝導率が低かった。

① (mS/m)	② (mS/m)	③ (mS/m)	④ (mS/m)	⑤ (mS/m)	⑥ (mS/m)	⑦ (mS/m)	⑧ (mS/m)
第 1 回	903	871	835	832	823	835	774	708
第 2 回	732	749	750	751	750	751	122	122
第 3 回	749	734	747	747	749	746	394	330

第1回専門維持管理においては、第一微生物処理槽における電気伝導率が最も高く、処理工程が進むにつれて値が低下した。第2回専門維持管理においては、給水装置の故障により上水が多量に流入するトラブルが発生し、処理水槽の電気伝導率が極端に低下した。第3回専門維持管理の際にもその影響が継続しており、処理水槽のみ電気伝導率が低かった。

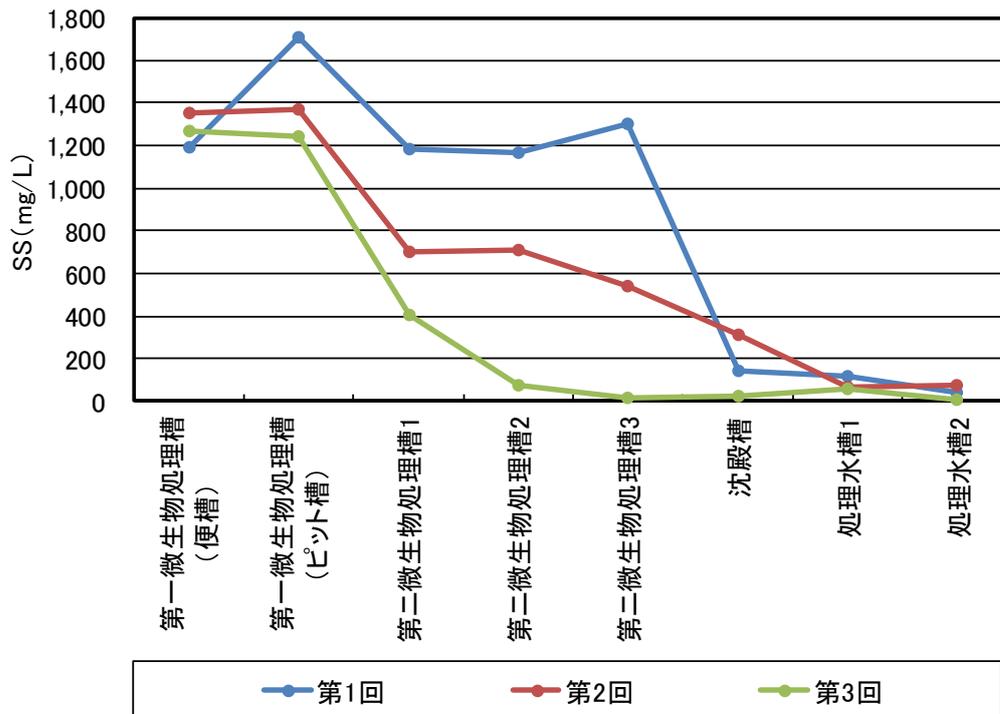
図 6-5-2-1 SS の推移

SS は第一微生物処理槽では高いが、処理水槽に至るまでに低下した。第 1 回専門維持管理では沈殿槽における汚泥の沈殿分離が確認された。第 2 回専門維持管理では第二微生物処理槽の SS が低下しており、上水の混入に伴い、第一微生物処理槽からの移送頻度が上昇し、第二微生物処理槽の SS が処理水槽へ流出したと推測される。第 3 回専門維持管理では、第二微生物処理槽の SS が第 1 回及び第 2 回専門維持管理と比較して低下しており、ばっ気が弱まったために槽内で汚泥が沈殿分離した影響と考えられた。

SS は第一微生物処理槽では高いが、処理水槽に至るまでに低下した。

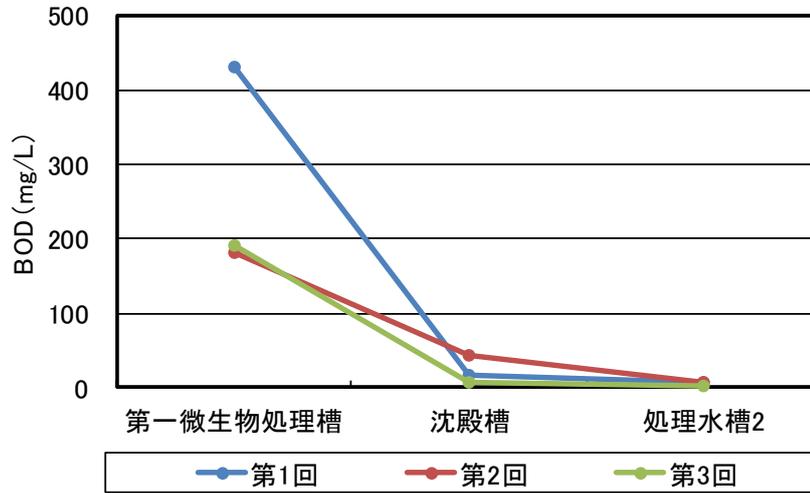
**図 6-5-2-2 BOD の推移**

BOD は後段の処理工程に進むほど順次低下する傾向が認められた。第一微生物処理槽は高い BOD を示したが、溶解性 BOD は低く、活性汚泥による生物処理が行われていた。トイレ洗浄水として利用される処理水槽第 2 室の槽内水は BOD が 10mg/L 未満であり、性能基準として提示されている BOD100mg/L 以下の条件を十分に達成していた。

BOD は後段の処理工程に進むほど順次低下する傾向が認められた。トイレ洗浄水として利用される処理水槽第 2 室の槽内水は BOD が 10mg/L 未満であり、性能基準として提示されている BOD100mg/L 以下の条件を十分に達成していた。

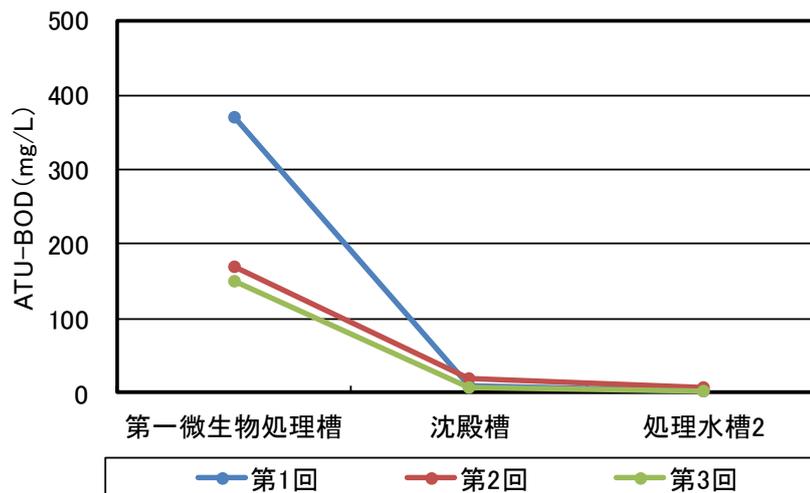
**図 6-5-2-3 ATU-BOD の推移**

実証対象装置における BOD、硝化を抑制した生物化学的酸素要求量 (ATU-BOD) 及び溶解性 BOD の推移を **図 6-5-2-2**~**6-5-2-4** に示す。

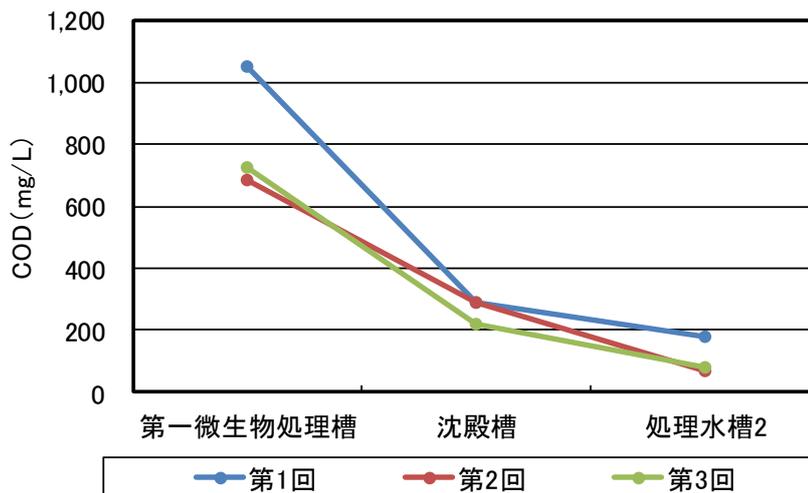
図 6-5-2-5 COD の推移

COD は、BOD と同様に後段の処理工程に進むほど順次低下する傾向が認められたが、処理水槽においても溶解性 COD が高く、生物分解性の低い色素成分の蓄積によるものと考えられた。第 1 回専門維持管理と比較して、第 2 回及び第 3 回専門維持管理の COD、溶解性 COD が低い値を示したのは、第 2 回専門維持管理の直前に発生した上水の混入トラブルの影響と考えられる。

COD 及び TOC は、BOD と同様に後段の処理工程に進むほど順次低下したが、溶解性 COD 及び溶解性 TOC は処理水槽でも高く、生物分解性の低い色素成分の蓄積によるものと考えられた。

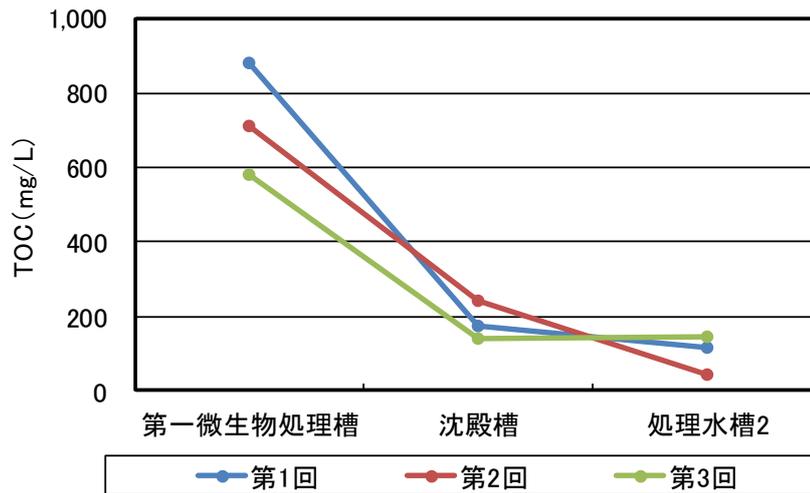
図 6-5-2-7 TOC の推移

COD と同様の推移を示しており、後段の処理工程に進むほど順次低下する傾向が認められた。

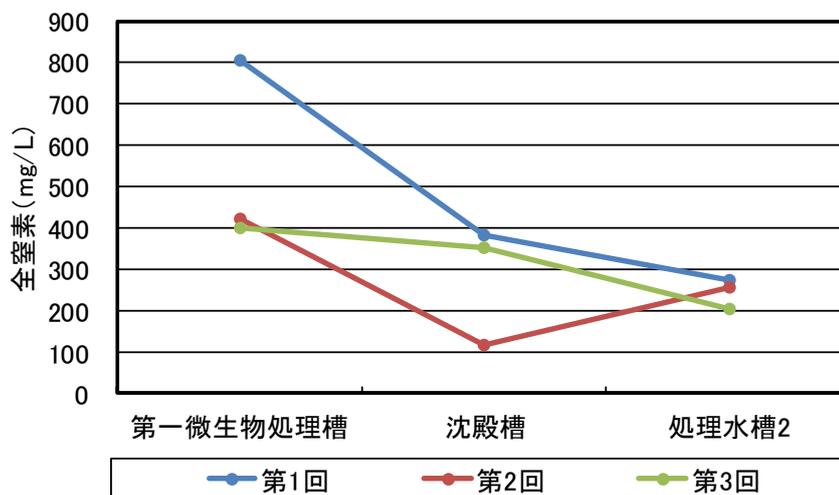
図 6-5-2-9 全窒素の推移

全窒素は、単位装置ごとの変化に明確な傾向が認められなかった。いずれの試料も全窒素の大部分を硝酸性窒素が占めており、アンモニア性窒素濃度が低いことから硝化反応が良好に進行していたことが明らかとなった。ただし、第 3 回専門維持管理においては、処理水槽第 2 室の亜硝酸性窒素濃度が上昇しており、ばっ気量が減少したことで硝化反応が滞ったためと考えられた。上水の混入による希釈の影響を受けていない第 1 回専門維持管理では、処理工程が進むほど硝酸性窒素濃度が順次低下しており、脱窒反応が進行したと考えられた。

全窒素の大部分を硝酸性窒素が占めており、アンモニア性窒素濃度が低いことから硝化反応が良好に進行していた。ただし、第 3 回専門維持管理においては、処理水槽第 2 室の亜硝酸性窒素濃度が上昇しており、ばっ気量が減少したことで硝化反応が滞ったためと考えられた。上水の混入による希釈の影響を受けていない第 1 回専門維持管理では、処理工程が進むほど硝酸性窒素濃度が順次低下しており、脱窒反応が進行したと考えられた。

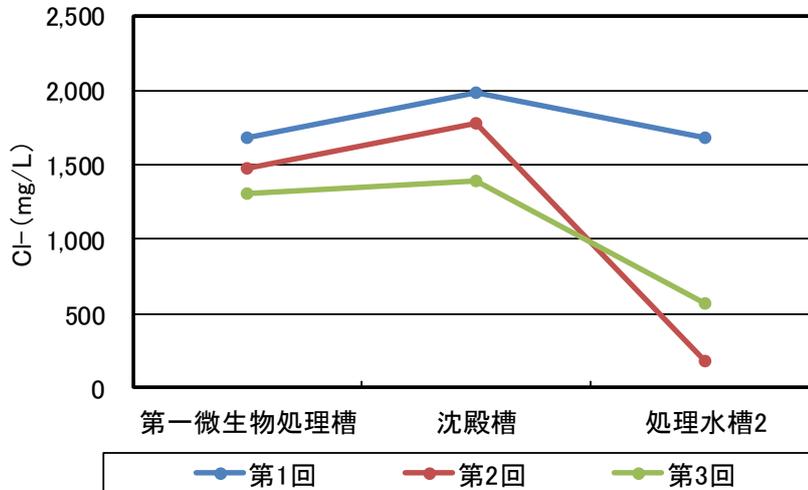
図 6-5-2-13 塩化物イオンの推移

塩化物イオンは、第 2 回専門維持管理において著しく低下した。これは、第 2 回専門維持管理の直前に、給水装置の故障により処理水槽第 2 室に上水が多量に流入し、槽内水が希釈されたためであり、第 3 回専門維持管理の際にもその影響が認められた。

塩化物イオン及び色度は、第 2 回専門維持管理において著しく低下した。第 2 回専門維持管理の直前に、給水装置の故障により処理水槽第 2 室に上水が多量に流入し、槽内水が希釈されたためであった。

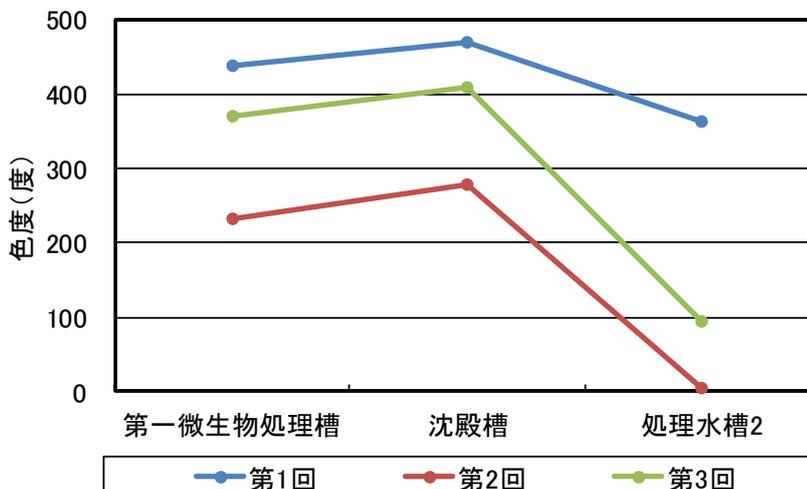
図 6-5-2-14 色度の推移

いずれの専門維持管理においても沈殿槽流出水の色度が最も高かった。第 1 回専門維持管理と比べ第 2 回専門維持管理の際の色度は低く、上水の混入トラブルの影響と考えられた。また、第 3 回専門維持管理においては、第 2 回専門維持管理よりも高い色度を示した。
