平成30年度環境技術実証事業

湖沼等水質浄化技術分野

## 実証報告書

実証機関 : 一般社団法人 埼玉県環境検査研究協会  
技術(実証対象技術) : アクア・リアクター水質浄化システム  
実証申請者 : 株式会社ウイルステージ  
実証番号 : 080-1801  
試験実施場所 : 大本山 円覚寺

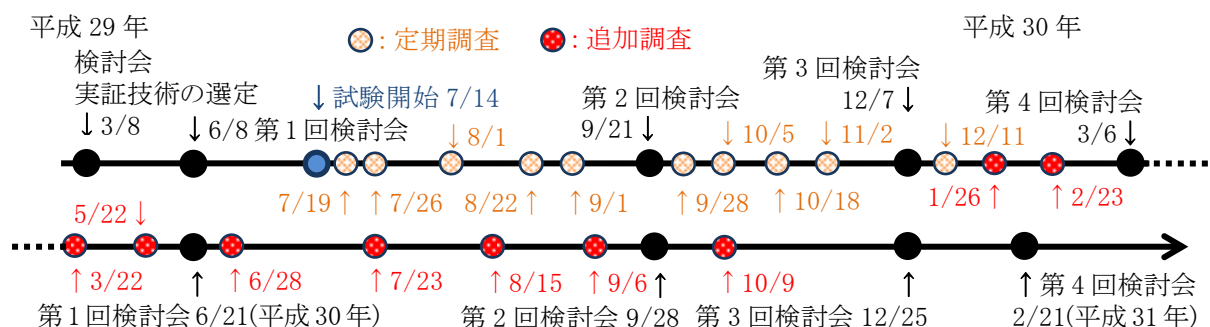
図 4-1 実証全体の実施実績

実証は、図 4-1 に示したとおりの工程で行った。当初の試験期間（定期調査）は、平成 29 年 7 月から平成 29 年 12 月までの 6 ヶ月であったが、夏場における実証対象技術の浄化性能を確認するために平成 30 年 10 月までに延期した（追加調査）。実証対象機器稼働前に水質調査を行い、稼働後の 1 ヶ月間は週 1 回、その後は毎月 1 回水質調査を実施した。

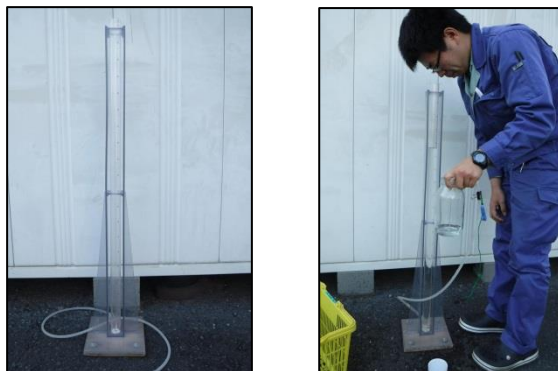
図 4-2 透視度計（写真左）と透視度測定の様子（写真右）

試験期間中の透視度は、透視度計（100cm）を用いて測定を行った（図 4-2 参照）。
