平成30年度環境技術実証事業

湖沼等水質浄化技術分野

## 実証報告書

実証機関 : 一般社団法人 埼玉県環境検査研究協会  
技術(実証対象技術) : 天然鉱石ルミライトを用いた湖沼環境浄化処理  
(散布施工による浄化)  
実証申請者 : ルミライトジャパン株式会社  
実証番号 : 080-1803  
試験実施場所 : 明石公園

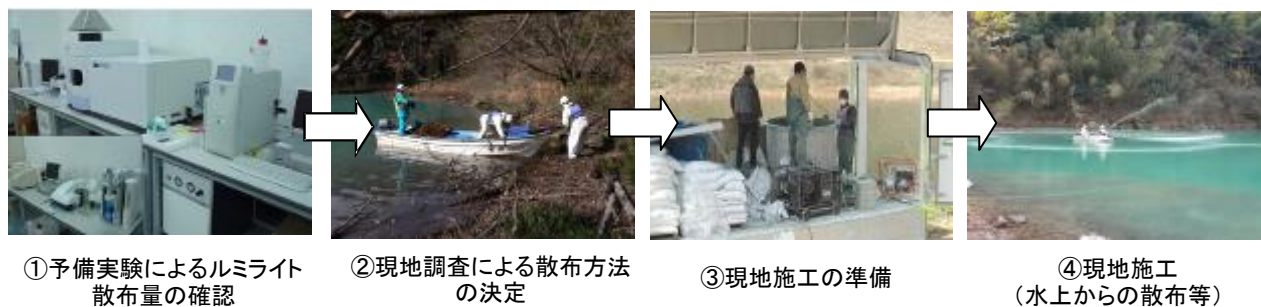
図 2-2 散布施工による浄化の流れ

散布施工による浄化の流れを図 2-2 に示した。

最初に施工する水域の水質を用いて予備試験を行い、散布量を決定する（汚濁濃度により施工内容が変わる）。（資料編 33 頁 実証試験データの補足（6）参照）

現地での散布後は、作業船等で表層を攪拌する作業が伴う。

- ① ポンプを稼働させて攪拌装置内に対象水域の水を導入し、ルミライトパウダー（粉末タイプ）を加えて攪拌し、ルミライトパウダーを液状にする。
- ② 散布ポンプに接続した散布用ホース（途中で連結させる予備ホースを含む）を作業船に積込み、散布開始地点に移動する（風向き等により最適な場所を判断する）。
- ③ 散布ポンプを稼働させ散布用ホースを通じて作業船にルミライトパウダー（液体）を送る。
- ④ 作業船上から対象水域へルミライトパウダー（液状）の散布を開始する。
- ⑤ 散布しながら作業船を移動させ、水域全体にルミライトパウダー（液状）を散布する。
- ⑥ 水面の状況から散布状態を確認し、必要に応じて散布を繰り返す。
- ⑦ 最後に対象水域内を作業船で走行し、十分に水域を攪拌する。

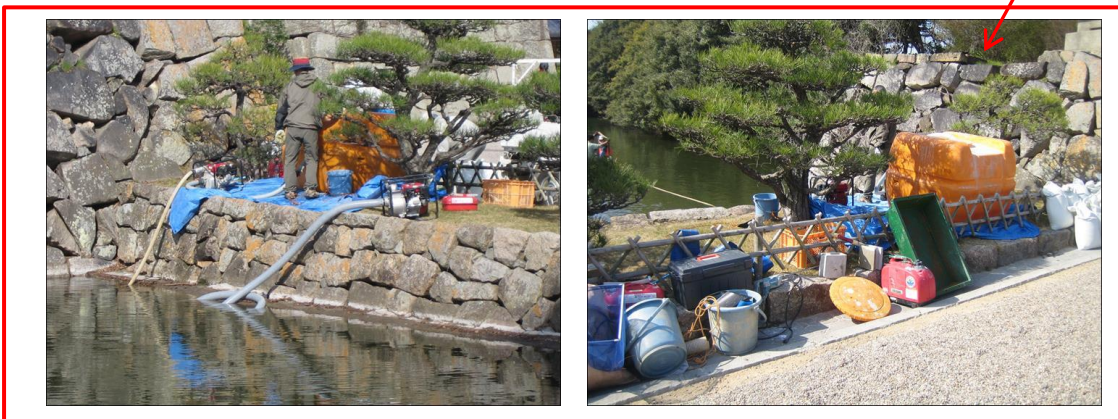
図 4-3 試験場所における実証対象技術の配置

実証対象技術の配置については、図 4-3 に示した。外堀（西）の東端に、攪拌装置、ポンプ、散布用ホース、散布ポンプを設置した。作業船を用いて散布用ホースで散布作業を行った（図 4-4）。

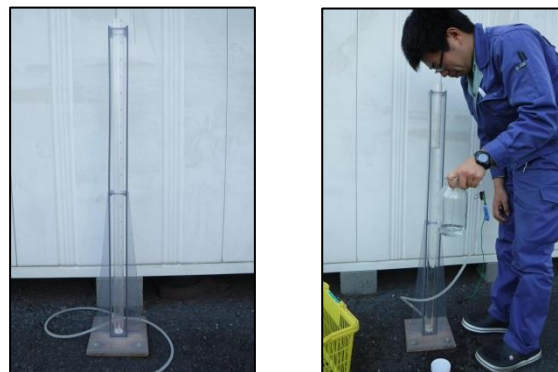
図 4-6 透視度計（写真左）と透視度測定の様子（写真右）

試験期間中の透視度は、透視度計 (100 cm) を用いて測定を行った (図 4-6 参照)。

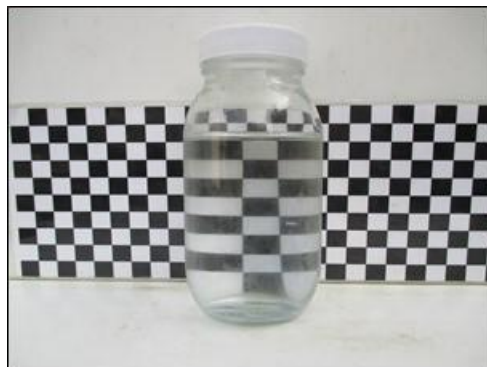
平成 30 年 3 月 15 日  
散布施工 3 日後

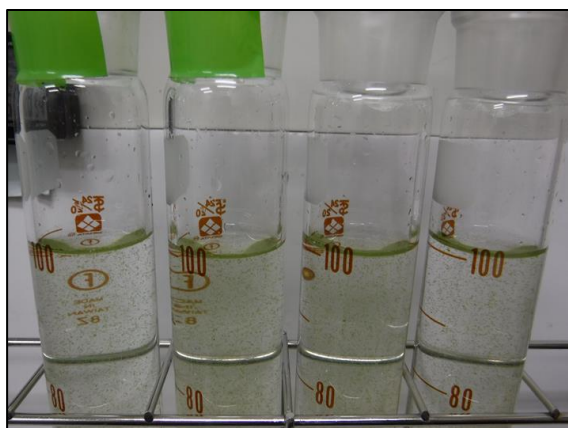
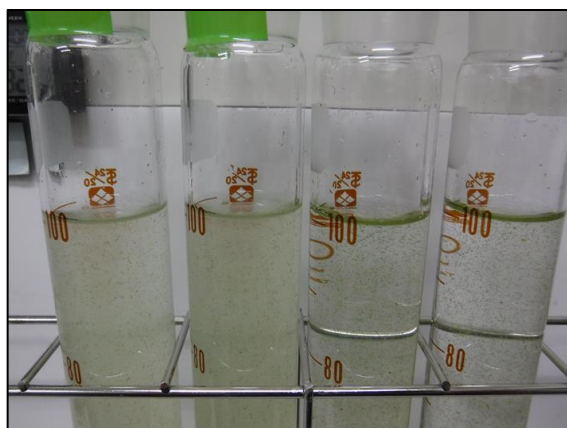
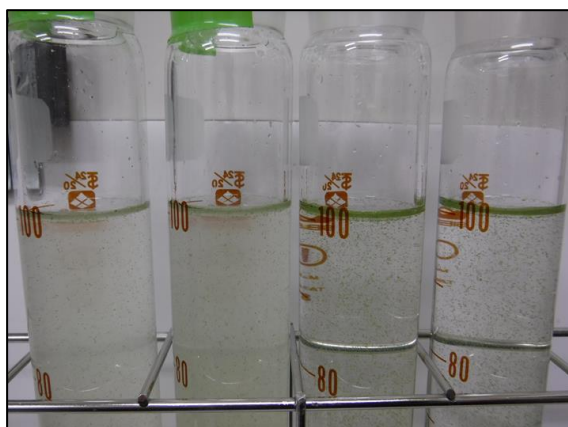
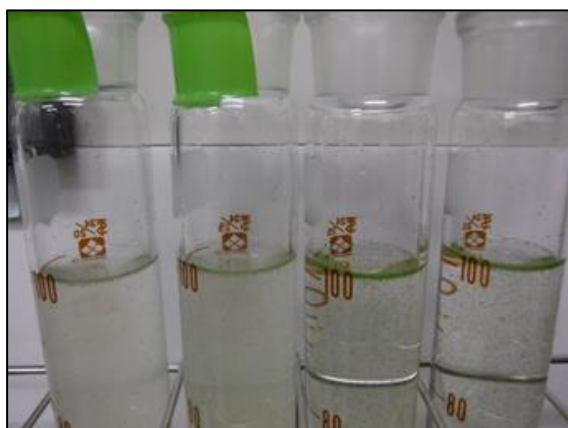
*Microcystis* 属によるアオコが発生していた公園池の試料水※を用いて、実証対象技術による吸着・沈降試験を実施した（平成 30 年 12 月 3 日）。試験手順は、①4 本の比色管に試料水 100mL を分取、②黄緑色のテープを貼った比色管 2 本にルミライトパウダーを 0.10 g（1000 mg/L）添加、③4 本の比色管を上下に 10 回反転させ混合、⑤静置し、静置後の懸濁物質の吸着・沈降の様子を観察した。※クロロフィル-a：450  $\mu$ g/L、SS：67mg/L、VSS：53mg/L

ルミライトパウダーを添加・混合した後、静置 1 分後には *Microcystis* 属の吸着・沈降が確認され、1 時間経過後には、*Microcystis* 属の浮上は確認されなかった。また、ルミライトパウダーを添加した試料水の pH は 7.2（未添加試料水 pH 7.0）であった。実証対象技術による *Microcystis* 属に対する吸着・沈降の効果が短時間で発揮されること、さらに水域の pH への影響が少ないことが確認された。

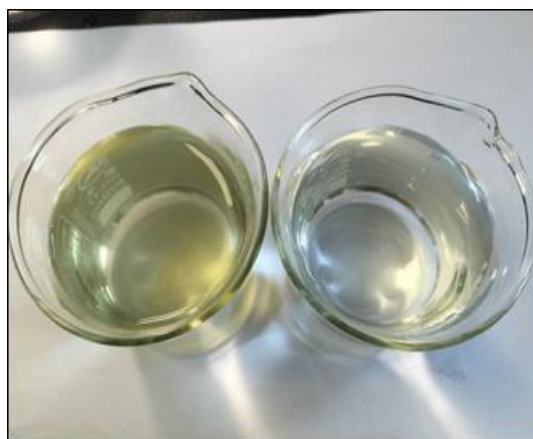
【ビーカー左：ルミライトパウダー添加前、ビーカー右：添加後 72 時間経過】
