環境省  
令和4年度環境技術実証事業

実証報告書

実証機関 : 一般社団法人埼玉県環境検査研究協会  
実証対象技術名 : 水草刈取専用船  
アクアティックウィードハンター  
実証申請者 : 株式会社テクアノーツ  
実証番号 : 140-2204

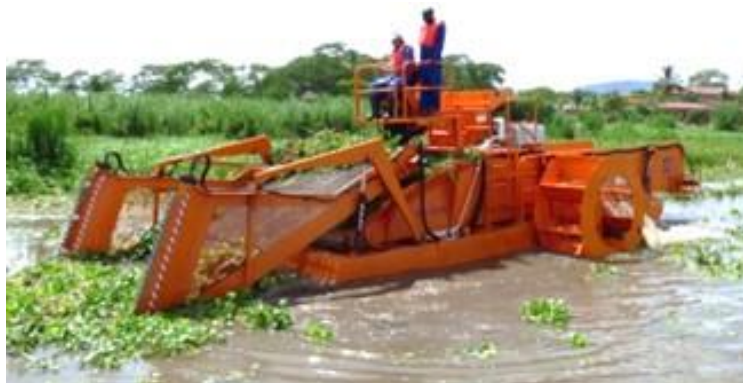
図 実証対象製品の外観

実証対象技術は、バリカン状の刈取ナイフにより浮葉性、浮遊性の水草等を切断し、コンベアにより貯蔵・搬出が可能な水草の刈取専用船である（下図）。本技術を利用して水草を効率的かつ大量に排除することで、湖沼等の生態系を健全化させることに利用できる。さらには、水草の繁茂が過剰となった水域で見られる溶存酸素量の不足等の改善にも寄与することができ、水質保全上の管理も可能になると考えられる。これらのことから、実証対象技術は、自然環境や水環境の保全に有用な技術であるといえる。

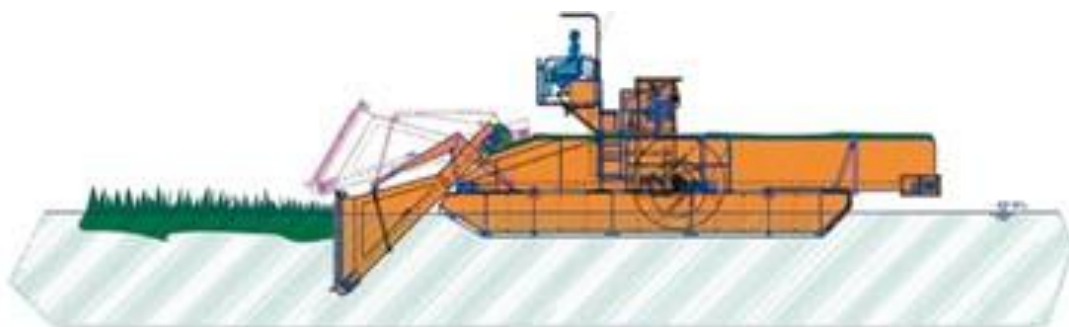
図3-1 実証対象製品の模式図

実証対象技術は、バリカン状の刈取ナイフにより浮葉性、浮遊性の水草等を切断し、コンベアにより貯蔵・搬出が可能な水草の刈取専用船である（図3-1、3-2）。本技術を利用して水草を効率的かつ大量に排除することで、湖沼等の生態系を健全化させることに利用できる。また、実証対象技術では、オペレーターが目視により除去植物を選別することが可能であり、有用な水草・希少種等を守りながら、異常に繁茂した水草や外来種を選択的に刈取除去することができる。さらには、水草の繁茂が過剰となった水域で見られる溶存酸素量の不足や腐敗等による栄養塩流出の改善にも寄与することができ、水質保全上の管理も可能になると考えられる。

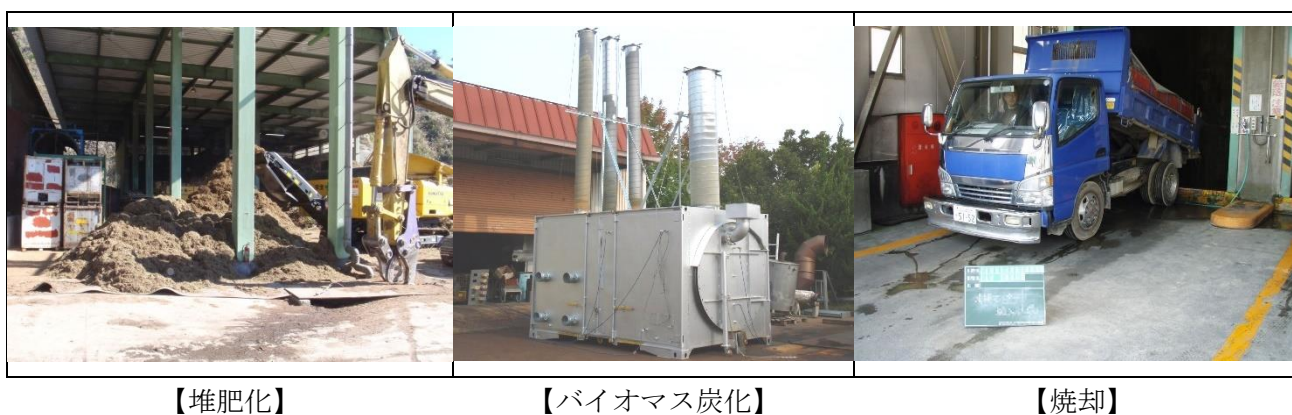
図3-5 回収した水草の再利用・処分方法（例）

| 項 目 | 取 扱 い |
|---|---|
| 刈り取った水草 | 回収した水草は、地域の循環・処分システムに従い、堆肥化、バイオマス炭化、焼却処分等を行う（図3-5）。 |

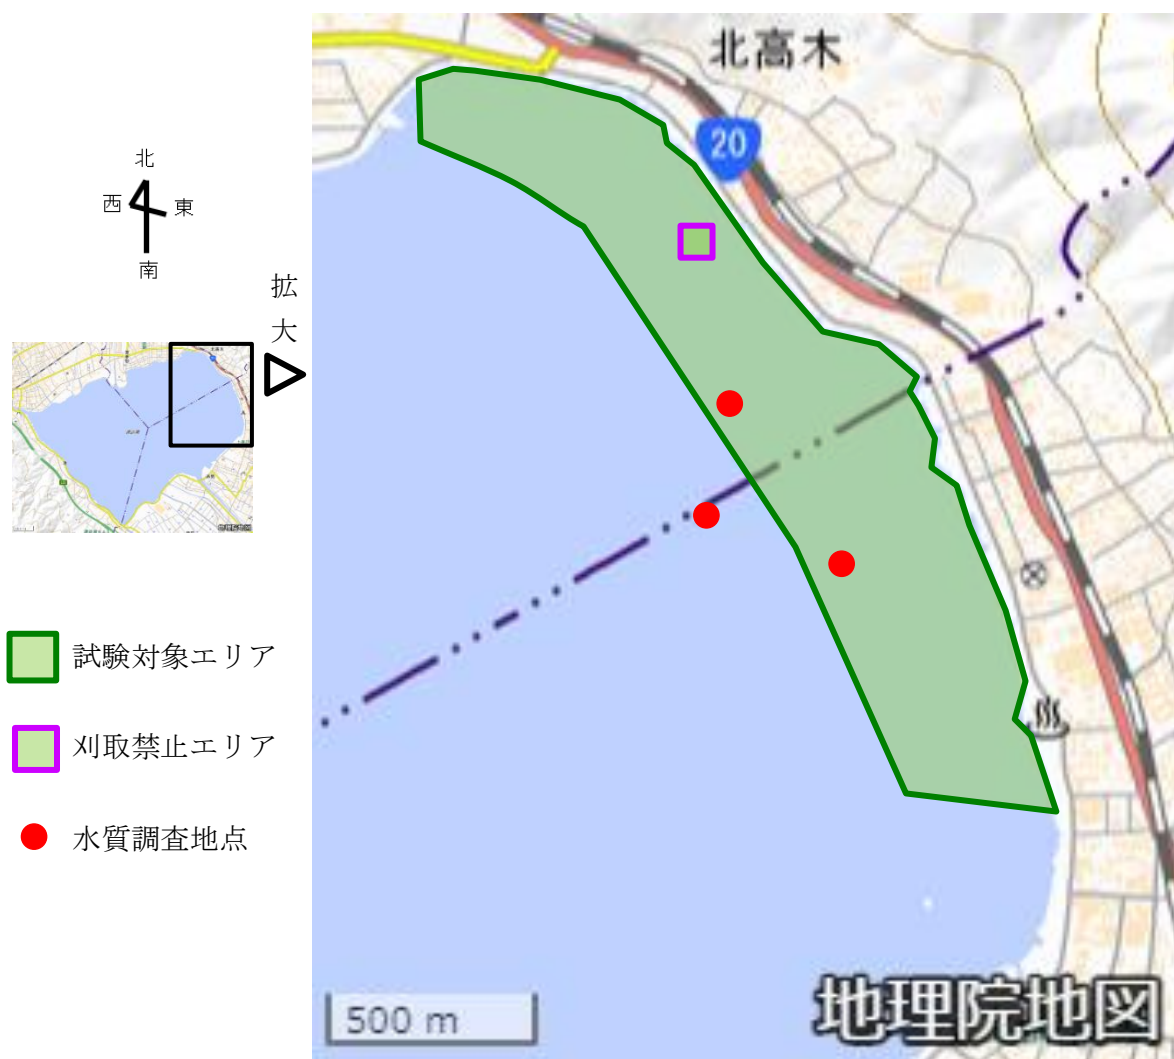
図5-4に試験対象エリア、測定・試料採取地点を示す。

備考②：試験対象エリア以外にも水草が繁茂しているエリアは存在していた。

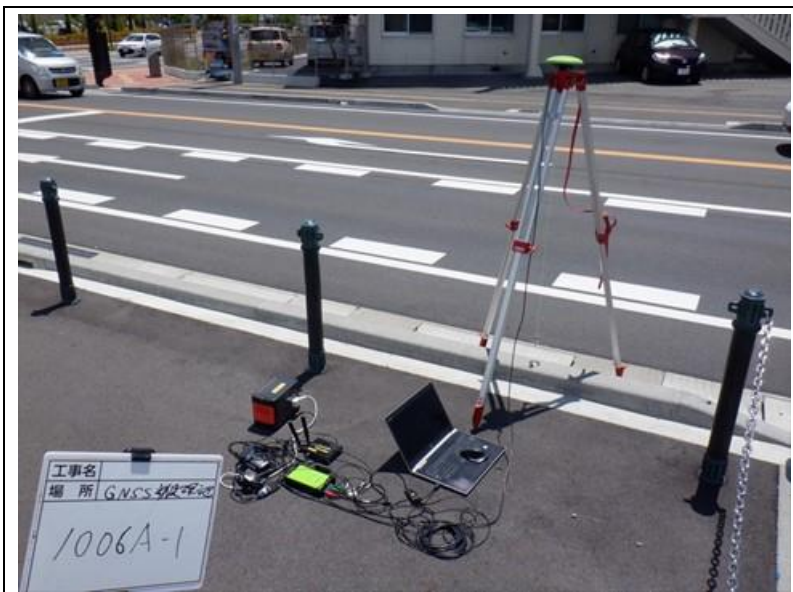
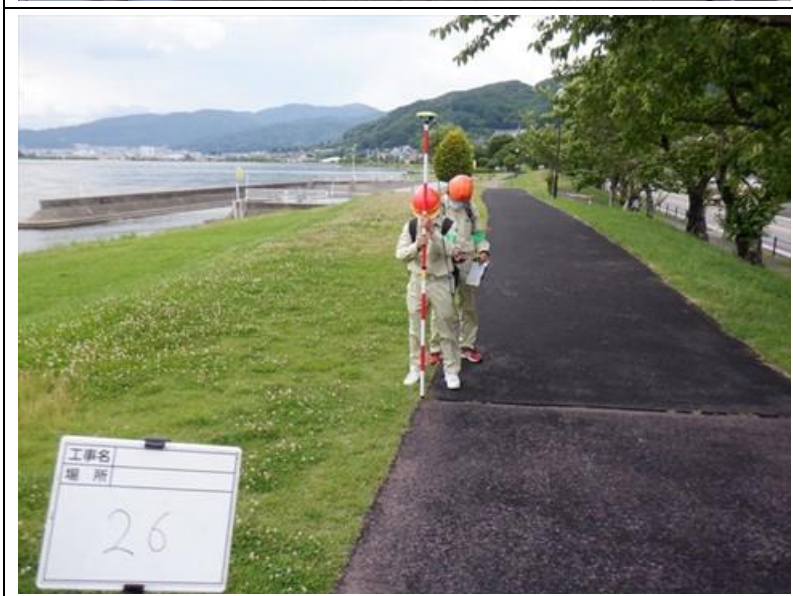
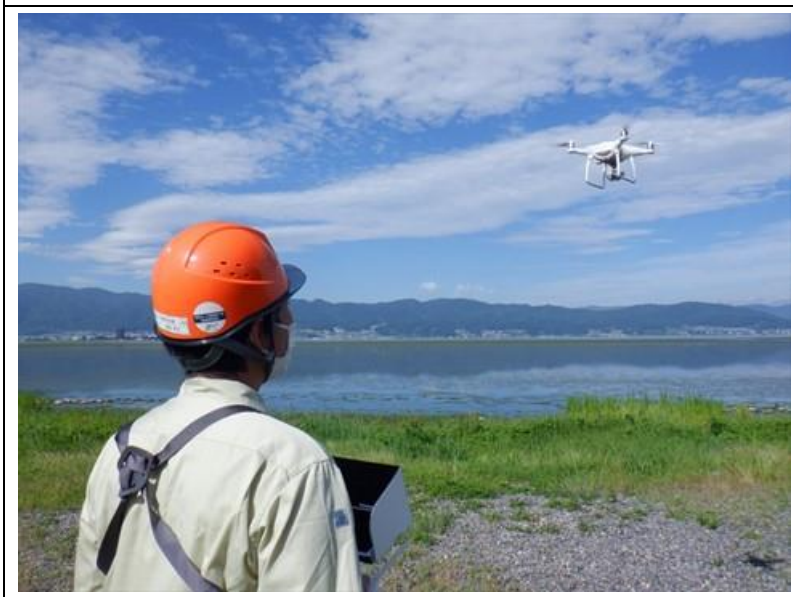
図 5-5 ドローンによる調査の状況

| | <p>GNSS 精度確認</p> <p>2 級基準点 1006A-1</p> |
| | <p>標定点の測量</p> |
| | <p>ドローンによる空撮</p> |

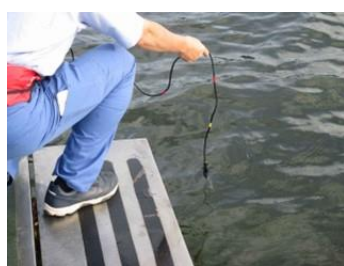
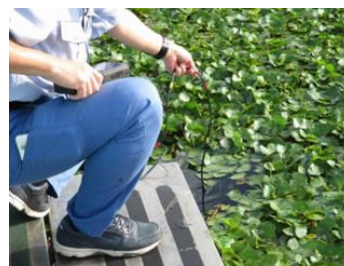
図 5-10 水試料の採取、溶存酸素測定等の様子

溶存酸素量は、溶存酸素計を用いて、上層（水面より約 5 cm）、中層（水深の約半分の深さ）、底層（底面から約 50 cm）で測定した。

円筒形採水器による  
採水

溶存酸素測定  
（周囲に水草が無い地点）

溶存酸素測定  
（周囲に水草がある地点）

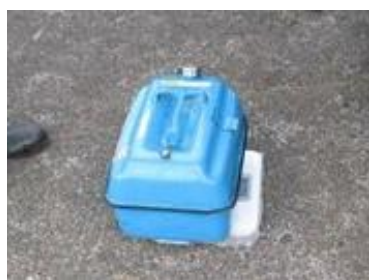
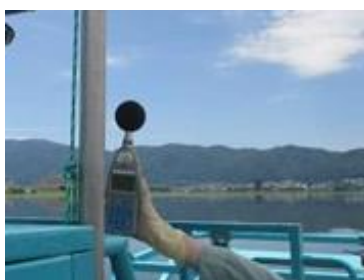
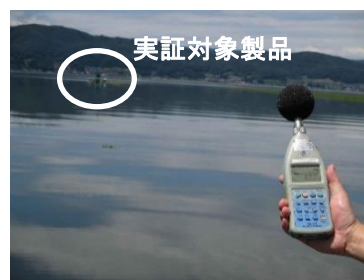
図5-11 環境影響項目測定の様子

軽油使用量の計測

騒音測定（船上）

騒音測定（湖岸）

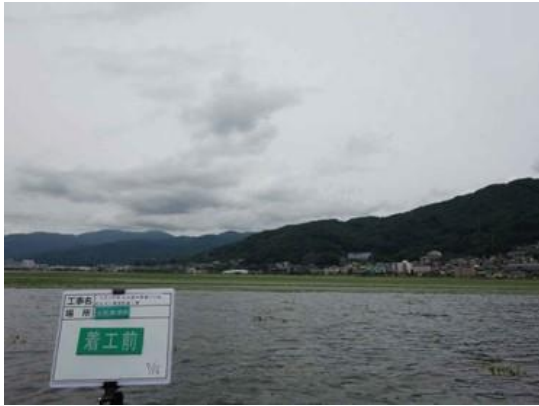
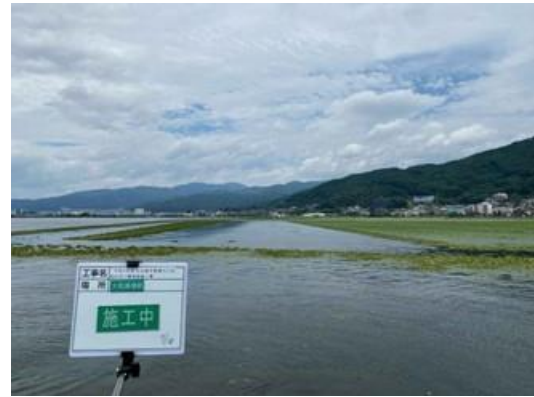
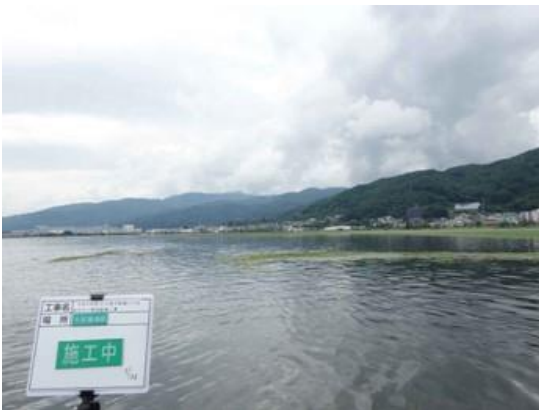
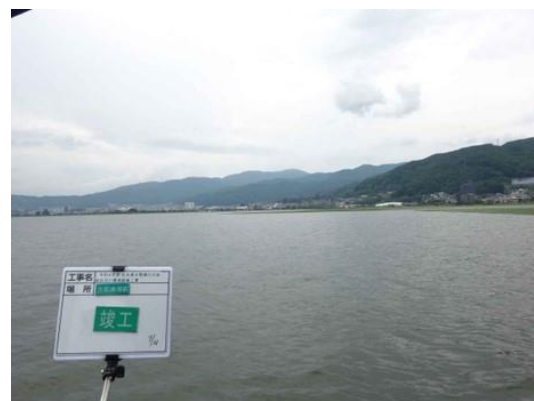
### 1. 実証対象製品による水草刈取の様子（代表的な1地点の刈取経過写真）

刈取開始前（7/16）

刈取中（7/18）

刈取中（7/20）

刈取完了（7/21）
