環境省
令和5年度環境技術実証事業

実証報告書

実証機関 : 一般社団法人埼玉県環境検査研究協会
実証対象技術名 : 水草除去・回収汎用船ハイドロモグ
実証申請者 : 株式会社テクアノーツ
実証番号 : 140-2307

実証対象技術	水草除去・回収汎用船ハイドロモグ
実証申請者所在地	株式会社テクアノーツ 埼玉県川口市芝下一丁目1番3号
実証機関所在地	一般社団法人埼玉県環境検査研究協会 埼玉県さいたま市大宮区上小町1450番地11
実証期間	令和5（2023）年12月11日～令和6（2024）年2月7日
技術の目的	実証対象技術は、人力だけでは除去が困難である水域において、効率的に水草を除去するとともに、湖沼等の生態系を健全化させることを目的とする。

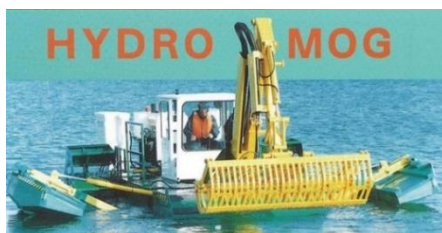
図 実証対象製品の外観

水草除去・回収汎用船である実証対象製品（下図）は、人力だけでは除去が困難である水域において、効率的に水草を除去することが可能であり、湖沼等の生態系を健全化させることに利用できる。また、実証対象製品では、オペレーターが目視によって除去植物をある程度選別することが可能であり、有用な水草・希少種等を守りながら、異常に繁茂した水草や外来種を選択的に除去することができる。さらには、水草の繁茂が過剰となった水域で見られる溶存酸素濃度の不足等の改善にも寄与することができ、水質保全上の管理も可能になると考えられる。なお、「ナガエツルノゲイトウは、南米原産の多年草であり、茎は千切れやすく、小さな節や根の断片から芽が再生する。刈り取り等の物理的防除では茎・根が断片化するため、被害を拡大させる。」ことに留意した検討が必要である。

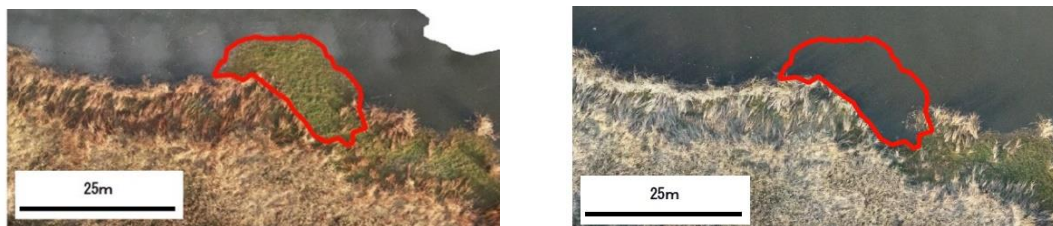
図 ドローンによる空撮画像（左：除去前、右：除去後、赤線は除去範囲を示す。）

下表に示すとおり、実証対象製品による1時間あたりの除去面積は199m²/hであり、実証する性能を満たした。実証対象製品は高効率に水草を除去することができると考えられた。なお、試験対象エリアの水草の密度（単位面積あたりの湿重量）は28.1kg/m²であった。

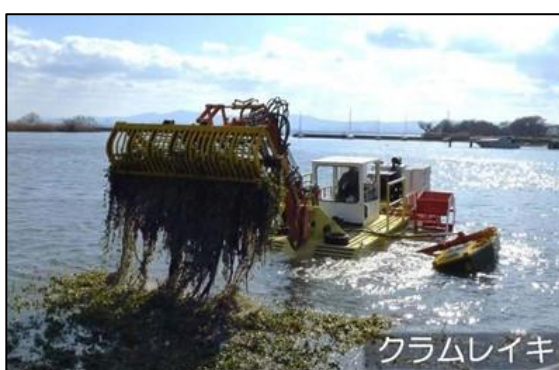
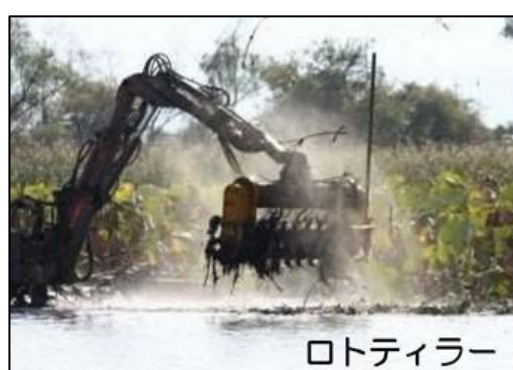
図3-2 実証対象製品の2種類のアタッチメントを用いた多様な水草除去

- ① 機材搬入：トラックで実証対象製品を湖沼等へ輸送し、クレーンを用いて水面へ搬入する。
- ② 水草の除去：実証対象製品の先端に取り付けられた2種類のアタッチメントを用いて、多様な施工により水草の除去・回収を行う（図3-2）。
- ③ 水草の運搬・揚陸：回収された水草は荷揚場まで運搬船または実証対象製品で運搬する。
- ④ 水草の処分場等への運搬：ロープモッコをクレーンで陸揚げし、必要に応じて乾燥させた後に、ダンプトラック等で処分場等まで運搬する（図3-3）。

切片から再生する水草や流木等をつかみ取る。

耕耘機を回し、ハス等の地下茎の切断や掘り返し等を行う。

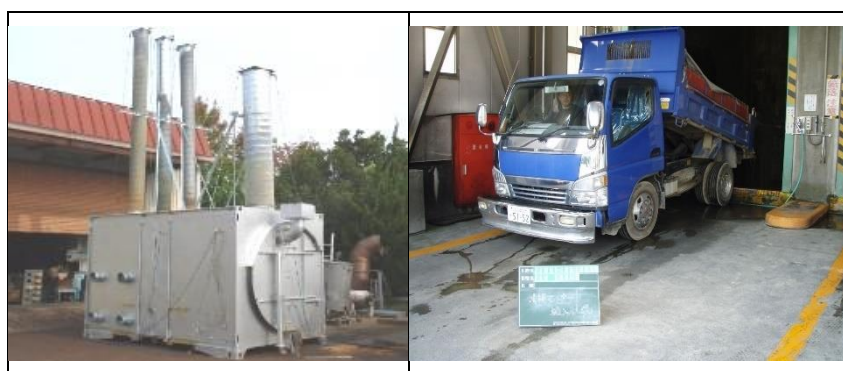
図3-7 回収した水草の再利用・処分方法（例）

項目	取扱い
除去・回収した水草	回収した水草は、地域の循環・処分システムに従い、バイオマス炭化、焼却処分等を行う（図3-7）。
エンジンオイル・フィルター等の消耗品	自治体の指示に従い、産業廃棄物等として処分する。

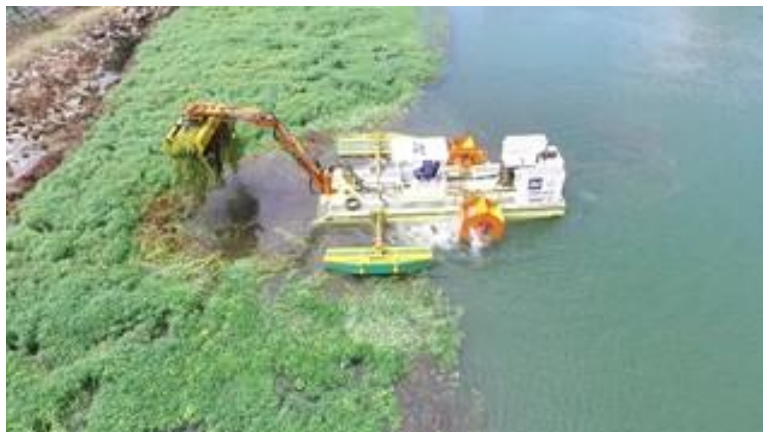
図4-1 実証対象製品による水草除去の様子（琵琶湖、2016年）

- **試験の背景・目的**：特定外来生物であるオオバナミズキンバイの繁茂が問題となっていた国内湖沼の一部沿岸において、**図4-1**に示すとおり、公共工事の一環で実証対象製品を用いて本水草の除去（駆除）が行われた。除去の長期的な効果・影響を調査することを目的として、実証申請者が除去地点の外観の経年変化を撮影した。
- **試験実施場所**：滋賀県大津市（琵琶湖の一部沿岸）
- **試験時期**：2016年に除去が行われ、その後2019年までの経年変化が撮影された。
- **試験結果**：**図4-2**に示すとおり、除去の翌年（2017年）においては、オオバナミズキンバイの再繁茂は確認されなかった。特定外来生物以外の水草の繁茂が見られ、優占種の変化が確認された。除去から2年後（2018年）においては、オオバナミズキンバイの僅かな再繁茂が確認された。除去から3年後（2019年）においては、オオバナミズキンバイの再繁茂が確認されたが、除去前と比べて繁茂面積は大幅に小さかった。このことから、実証対象製品による特定外来生物の除去は、数年間は効果が持続すると考えられた。なお、再繁茂が確認されたことから、除去から4年後（2020年）に、公共事業においてオオバナミズキンバイの再除去が行われている。

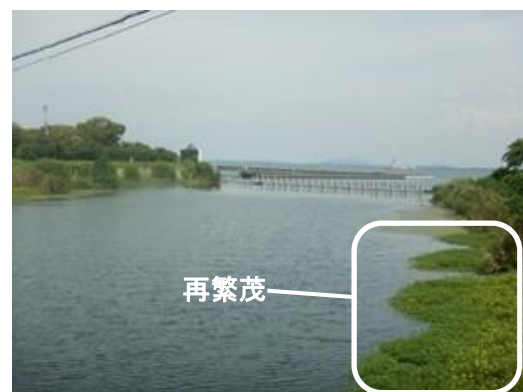
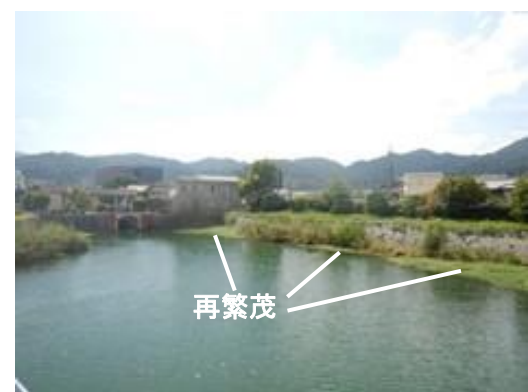
図4-2 実証対象製品による水草除去後の経年変化（琵琶湖）

2019年
(除去から
3年度)

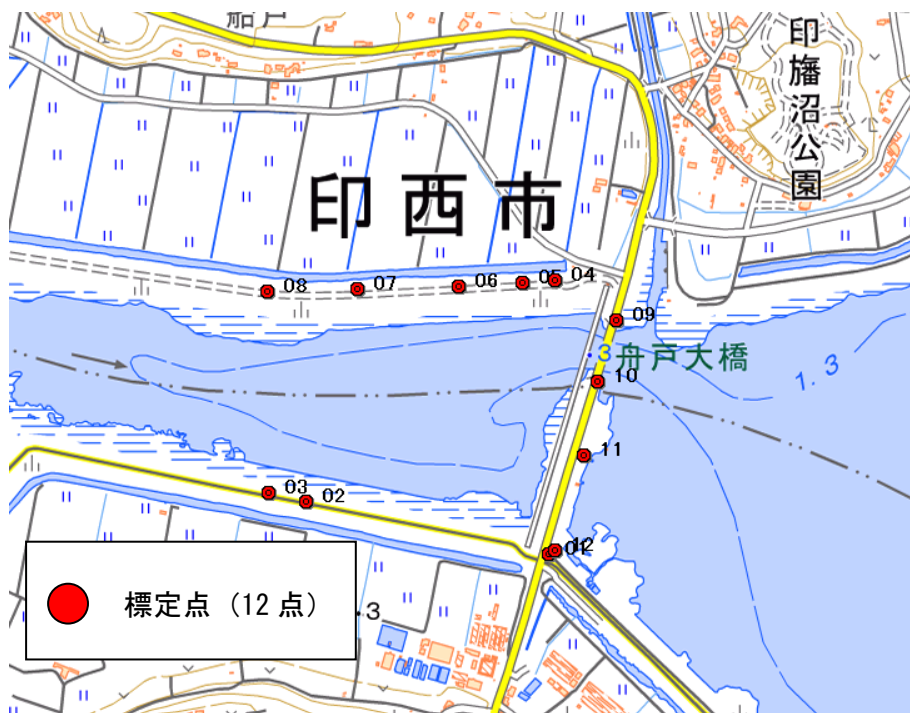
図5-7 標定点配置

オルソ画像の位置精度を確保するため、沿岸において標定点の測量を実施した。標定点は概ね 100m間隔で設定し、GNSS 測量器を用いた VRS-RTK 方式により測量した。GNSS 測量器は公共基準点において精度確認を実施した。

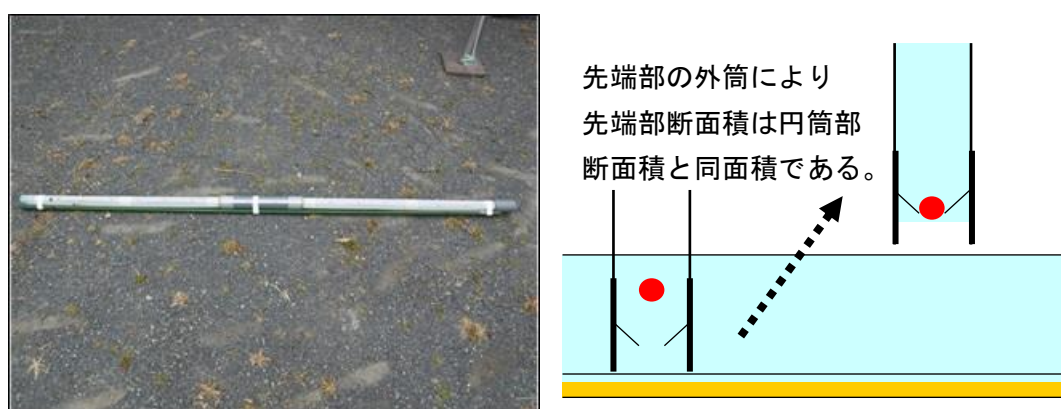
図5-8 改良型ポリエチレン製円筒形採水器

濁度分析用試料の採取方法は、図5-8に示す採水器を使用し、水面から水深約80%の部分を採水した。採水容器はポリ容器とした。

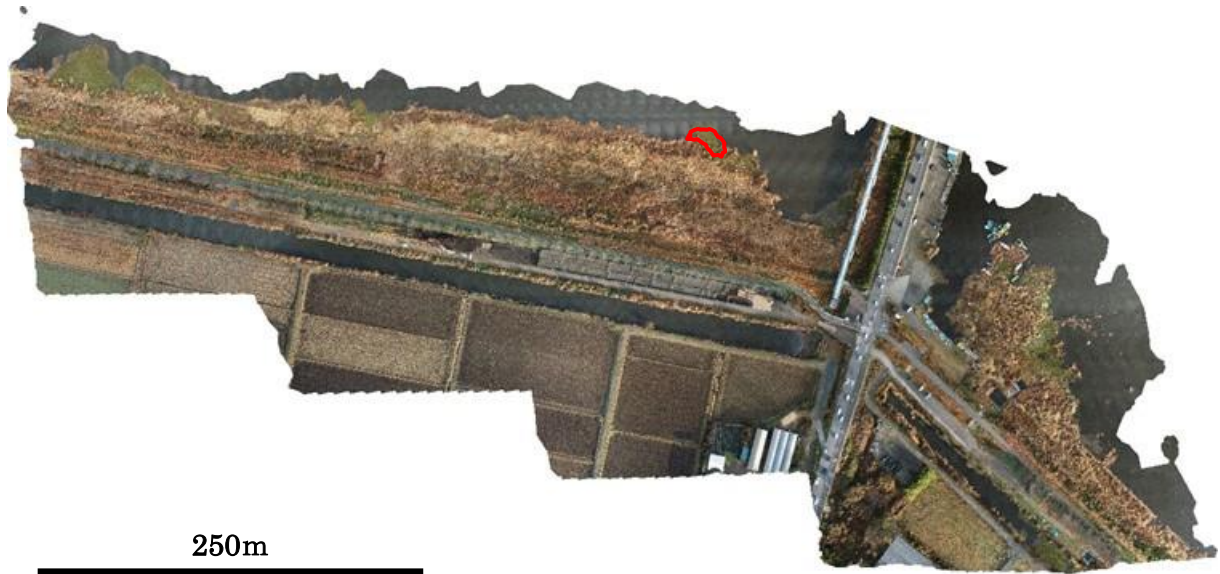
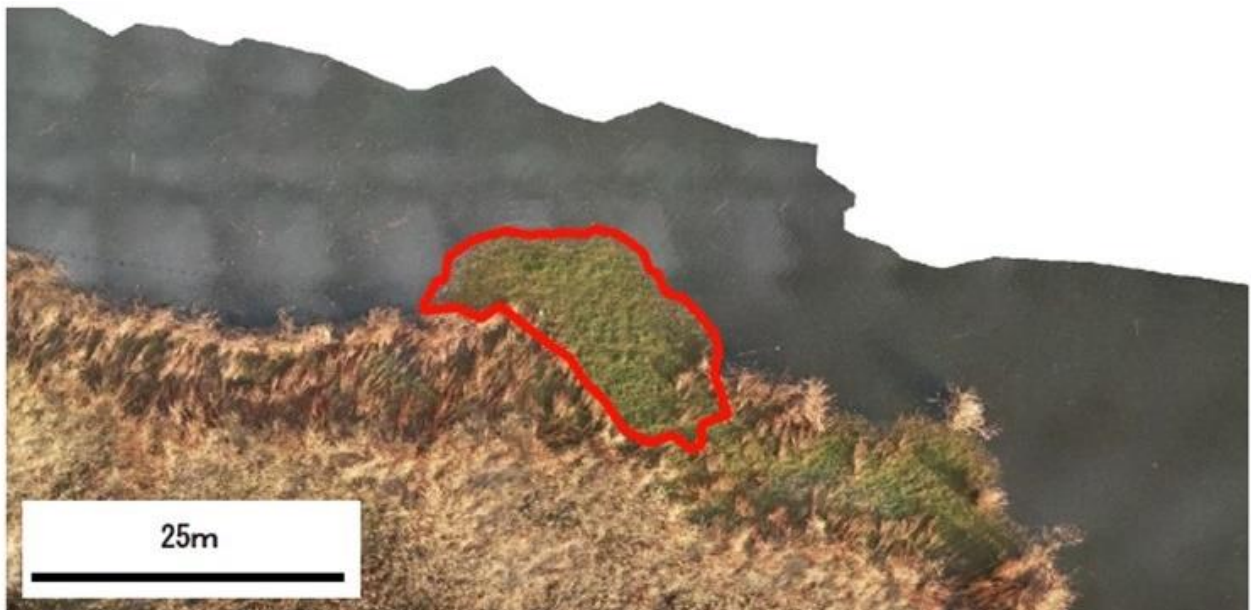
図6-2 空撮画像（除去前）

ドローンによる空撮は、水草除去前を午前、水草除去後を午後に実施した。画像処理に供した写真枚数は、第1回目が227枚、第2回目が224枚であった。標定点全体のRMS誤差は、第1回目が1.1cm、第2回目が11.8cmであり、精度良く撮影することができた。

ドローンにより撮影した画像は、SfMソフト（Metashape：AGISOFT社）を用いてオルソ画像化し、位置情報をメタデータとして付与したGeoTIFF形式により画像出力した。これをGISソフト（QGIS）に取り込み、画像確認できる2回の水草繁茂状況の差から除去範囲を抽出した。これらの除去範囲から、GISソフトの面積計算機能を用いて除去面積を算出した。

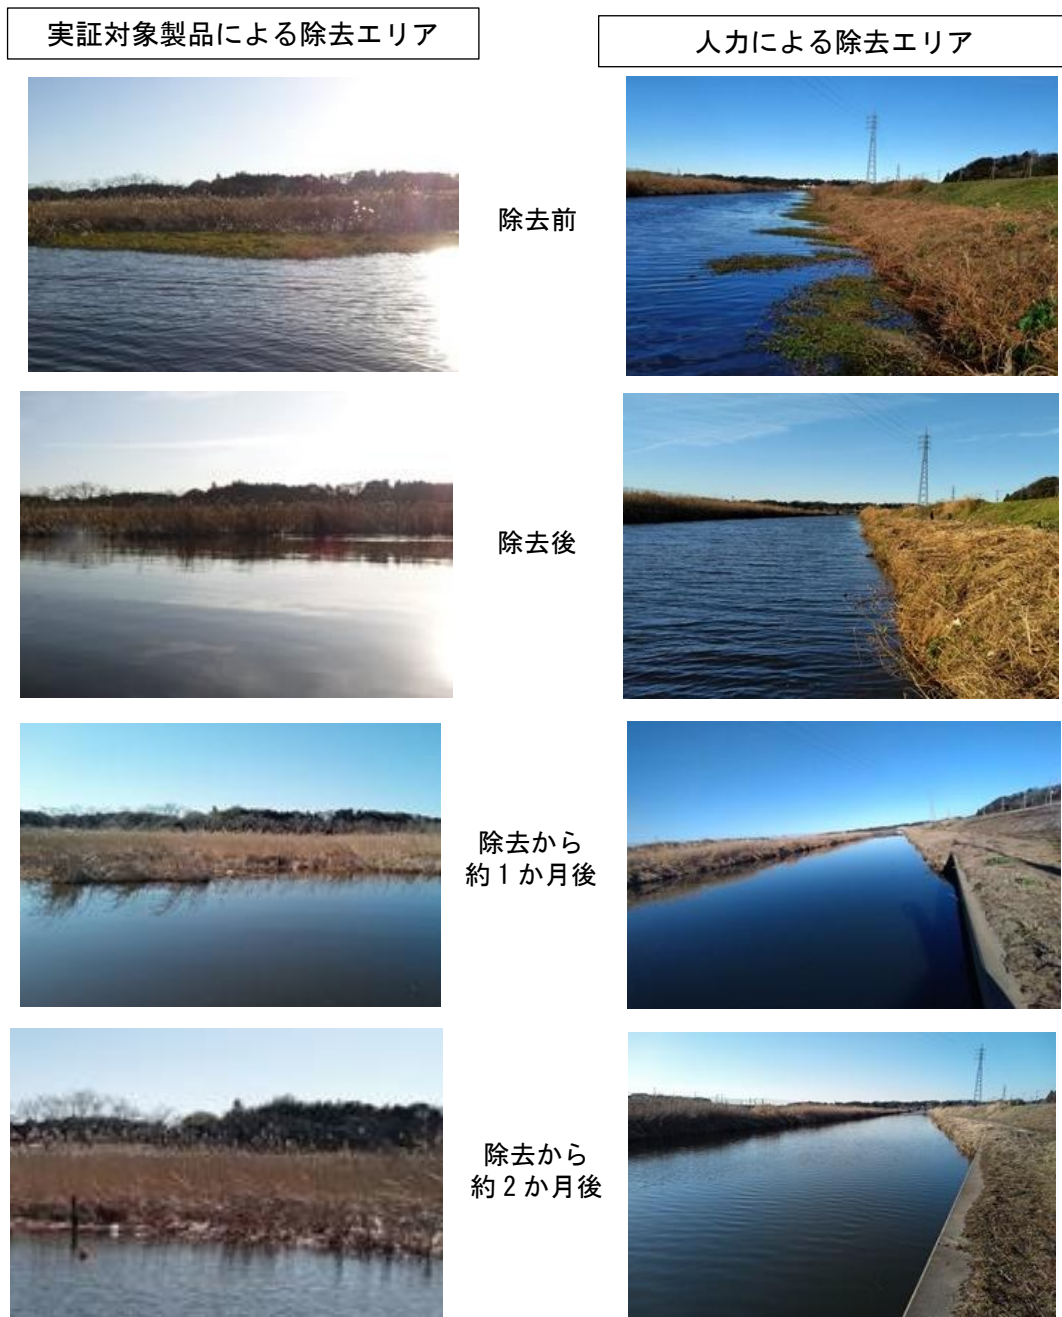
図6-4 試験対象エリアにおける水草繁茂状況の推移

図6-4に示すとおり、試験対象エリアにおいてはナガエツルノゲイトウが主に繁茂しており、その周辺にはヨシも繁茂していた。除去された水草の大部分はナガエツルノゲイトウであり、一部でヨシも回収された。また、除去から約2か月経過後も、実証対象製品・人力で除去したエリアについては、ともにナガエツルノゲイトウの再繁茂が見られなかった。除去を行ったのが冬季であることも影響していると推測される。「4. 既存データ」で示したとおり、除去場所や水草の種類が今回の試験実施場所とは異なるものの、実証対象製品による除去効果は、数年は持続することがわかっていることから、今回の試験実施場所においても、再繁茂が見られるのは数年後となる可能性がある。

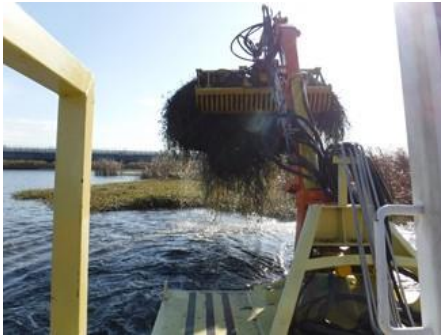
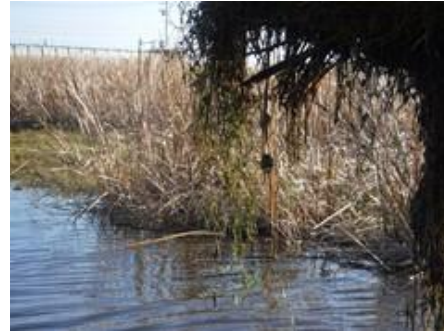
図6-10 実証対象製品による水草の除去（引き上げ）の様子

分類	項目	内容・測定方法等
環境影響項目	水草の切れ端（流れ藻）の発生、漂流状況	除去対象のナガエツルノゲイトウは岸辺から茎を長距離伸ばす形で水面にマット状に繁茂していた。このため、岸辺から遠い地点における実証対象製品による除去においては、途中で茎が切断されていた（図6-10）。切断時においては、少量の切れ端（流れ藻）が発生することもあったことから（図6-11）、人力での作業（切れ端の回収等）の併用が推奨される。なお、目視で十分に確認できる切れ端が発生した場合には、実証対象製品にて回収されていた（図6-11）。一方、岸辺から近い地点における除去では、根の回収も確認された（図6-10）。
	騒音	表6-7に測定結果を示す。湖岸から40m以上離れた場合は、周辺の道路を走る車の騒音と同程度であった。
運転及び維持管理項目	実証対象製品が稼働可能な天候	実証対象製品が稼働した公共工事期間（12/11～2/2）における、実証対象製品稼働時間帯の10分あたりの最大降水量は1mmであった。また、最大瞬間風速は14.6m/sであり、荒天条件下でも航行可能であることが示された。ただし、水草の切れ端の流出防止等の観点では、荒天条件下での稼働は必ずしも好ましくはないため、水域の状況や除去対象の水草の種類等に応じて、稼働させる気象条件を調整すると良いと思われた。
	実証対象製品の運転及び維持管理に必要な人員数と技能	実証対象製品の運転は1名が行っていた。その他に、維持管理や安全確保のために、人力での除去も含めて1名が川岸で待機していた。実証対象製品の運転や維持管理には、機械整備や水上機械に関する知識及び作業経験を有することが不可欠である。
	実証対象製品の信頼性	試験期間中に異常は発生しなかった。
	トラブルからの復帰方法	試験期間中に異常は発生しなかった。
	運転及び維持管理マニュアルの評価	運転及び維持管理マニュアルは見やすく、理解しやすい内容であった。
