# 環境省 令和 7 年度環境技術実証事業

## 実証報告書

実証機関 : 一般社団法人埼玉県環境検査研究協会  
実証対象技術名 : ミナモソーラーウォータークリーンシステム  
実証申請者 : キョーラク株式会社  
実証番号 : 080-2401

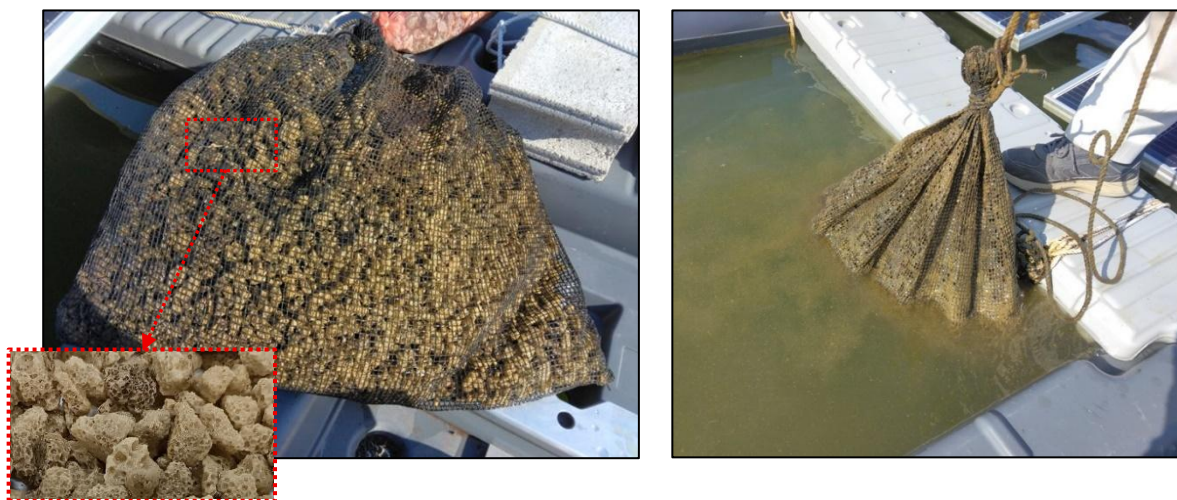
図3-4 ネットに入れたスーパーソル（左）と吊り下げる様子（右）

ガラス発泡リサイクル資材であるスーパーソルは、人工の多孔質な軽量発泡資材（軽石）であり、天然石と比べて表面積が大きいいため微生物の棲みかに適しており、処理対象水域に設置することで微生物の繁殖を促す。設置については、処理対象水域にスーパーソルを直接散布することで水底に堆積させる方法と、スーパーソルをネットに入れて実証対象製品から水中に吊り下げる方法（図3-4）がある。

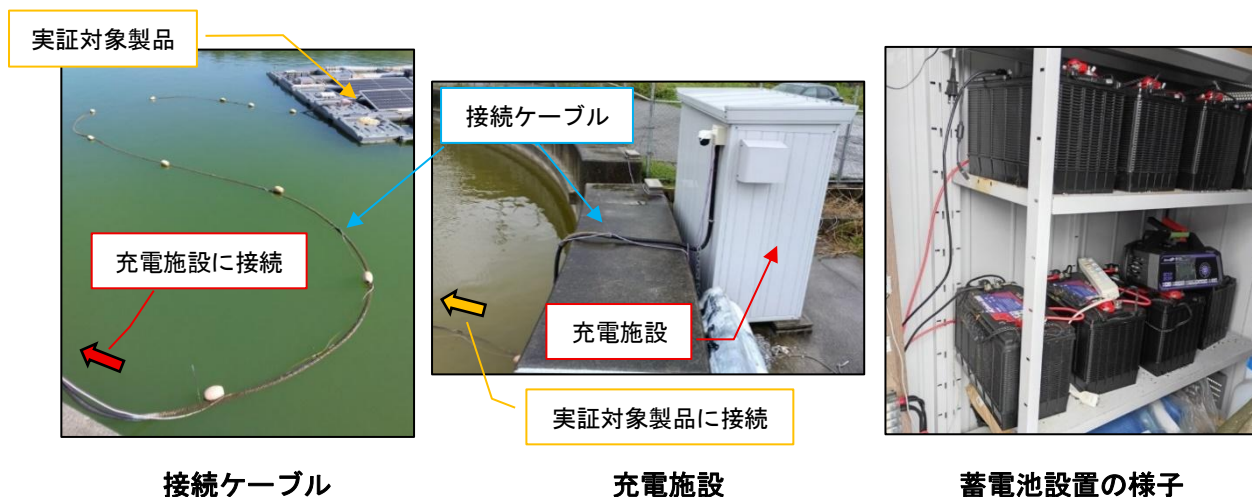
図3-7 充電施設等の写真

本技術の特徴は、再生可能エネルギーである太陽光を電力に使用していることであり、電源確保の必要性がないので、水上であればどこにでも製品の設置が可能である。また、充電施設（図3-7）を設置し、太陽光発電による余力電力を蓄電池に充電することにより夜間の水質浄化装置稼働も可能である。さらに、スーパーソルは、廃ガラス瓶を原料に作られたリサイクル資材であり、環境への負荷も軽減されている。

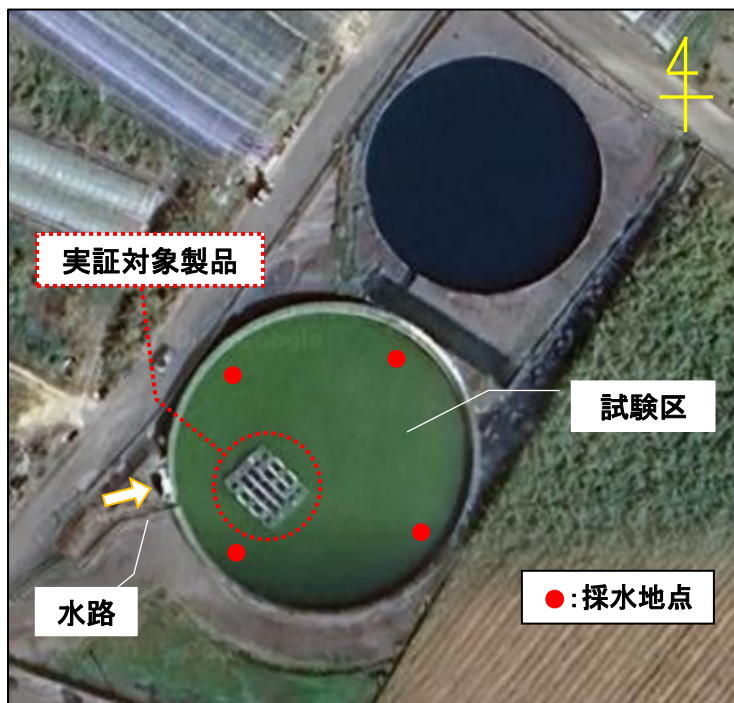
図5-5 試験区の試料採取地点

試験区及び対照区の試料採取地点を図5-5、図5-6に赤丸で示した。それぞれの貯水池において、4地点で試料を採水し、混合試料とした。なお、試験区の TOC と DOC の項目に関しては、スーパーソルによる効果を確認するために実証対象製品の上から採水を実施した。
