6. 破碎・搬送試験

6-1. 広ピッチスクリュウコンベア

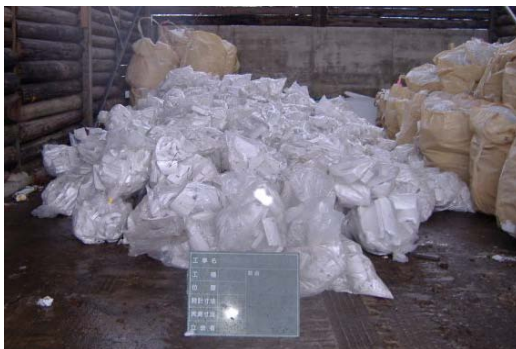
写真-6.1 石綿非含有配管保温材
ビニル袋梱包状態で試験体として受領

表-6.1.1、写真-6.1～6.4 に破碎・搬送試験サンプルを示す。排出事業者より入手した、実際に使用していた配管保温材、スレート材と、ケイ酸カルシウム保温板の製品をビニル袋梱包して用いた。

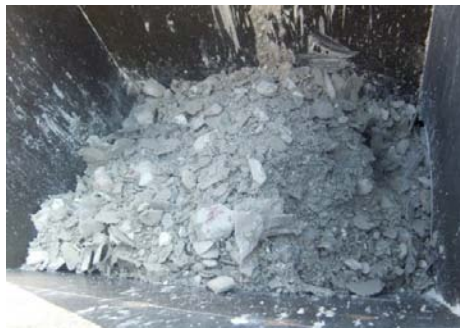
写真-6.3 石綿非含有スレート材
破碎試験途中でスクリュウコンベアのホッパに溜めた状態

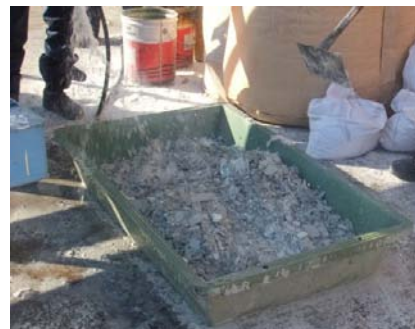
写真-6.4 搬送試験時に散水して湿潤
状態を再現したサンプル

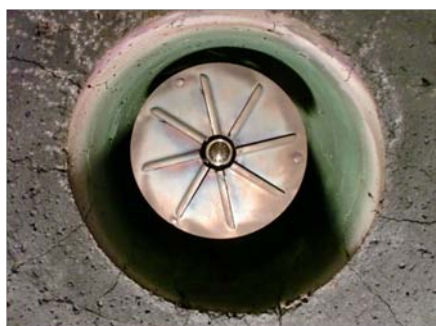
写真-6.2.1 先端当板付き広ピッチスクリュウコンベア
吐出口部分(正面、設置時)

物封と搬送能力確保を目的として、広ピッチスクリュウコンベアの先端部に当板を設置して、スクリュウコンベアから炉内に解放される段階で抵抗を付ける機構を検討した。写真-6.2.1～6.2.3に熔融炉への設置状況を示す。写真のように、スクリュウコンベアの先端にスクリュウコンベアの直径よりも径の小さい当板を設置することで、スクリュウコンベアから炉内(耐火材くり抜き部)に供給される搬送物を押し広げることで、物封確保を見込んだ。

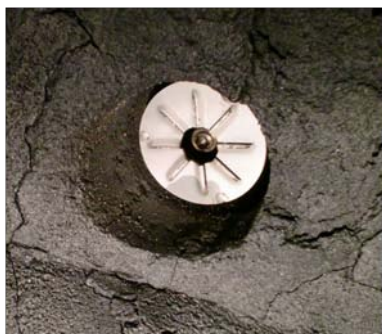
写真-6.2.2 先端当板付き広ピッチスクリュウコンベア
吐出口部分(鳥瞰、設置時)

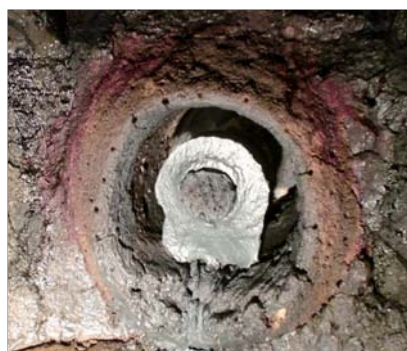
熔融試験後に観察したところ、写真-6.2.3 に示すように、先端当板が熔融処理に耐えられないことが判明した。投入スクリュウコンベアは熱対策として軸内水冷仕様となっているため、スクリュウコンベア本体は耐熱性があるが、先端部までは対応しきれっていない。

写真-6.2.3 先端当板付き広ピッチスクリュウコンベア
吐出口部分(熔融試験後)

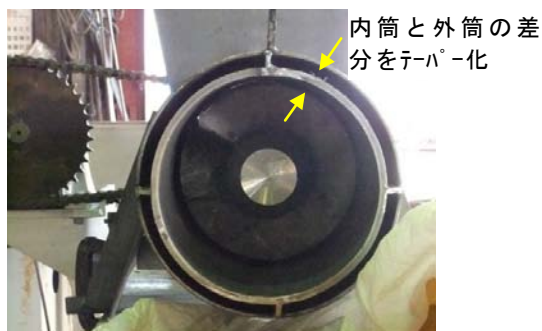
写真-6.3.1 テーパー付き変ピッチスクリュウコンベア
吐出口部分

溶融炉側のピッチが狭くなるようにスクリュウコンベアを変ピッチ仕様とし、溶融炉接続部にテーパを付けるようにした、テーパ付き変ピッチスクリュウコンベアを検討した。先端ほどピッチ幅が狭くかつテーパを付けることで搬送物がスクリュウコンベア外周側に広がりかつ圧縮されることで、スクリュウコンベア本体とケーシングの隙間からの漏れを塞ぐ効果を期待した。写真-6.3.1～6.3.4にテーパ付き変ピッチスクリュウコンベアの搬送試験状況を示す。

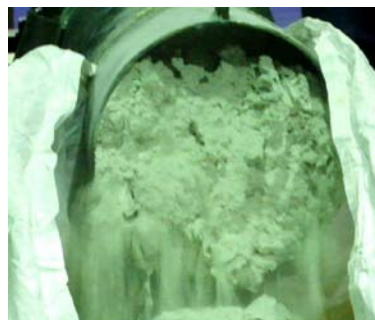
写真-6.3.2 テーパー付き変ピッチスクリュウコンベア
搬送試験での吐出状況

テーパ付き変ピッチスクリュウコンベアは、十分な物封性能を得られたが、搬送抵抗が大きいことが判明した。保温材(石綿非含有)を用いた搬送試験では、モータ出力、減速機を変更することで所定能力確保の目処が立ったが、スレート材(石綿非含有)は搬送できなかった。保温材の場合、ピッチ幅が狭くなるにつれ保温材自身も圧縮減容されるため、適度な抵抗で搬送可能であったと思われる。一方、スレート材は、保温材と比較して曲げ破壊荷重が30～180倍であり、保温材が圧縮減容される程度の方では、減容を伴う形状変化は期待できず、ピッチ幅が狭くなるにつれスクリュウコンベアの外周側に広がり、閉塞したものと想定される。

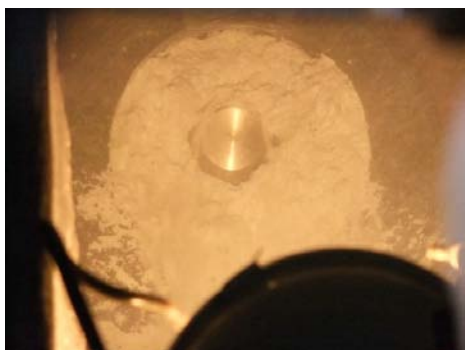
写真-6.3.3 テーパー付き変ピッチスクリュウコンベア
溶融炉接続搬送試験での吐出状況

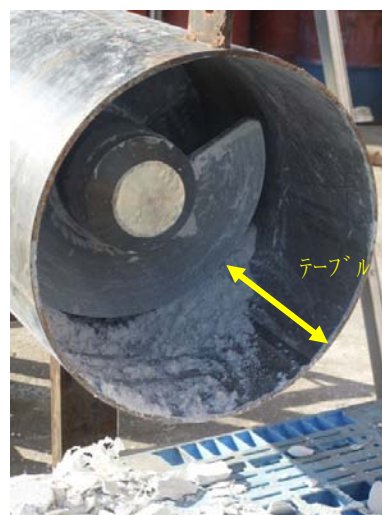
写真-6.4.1 先端テーブル付き狭ピッチスクリュウコンベア吐出口部分

物封と搬送能力確保を目的として、狭ピッチスクリュウコンベアと、コンベア先端の溶融炉に入る部分にテーブルを設置して、スクリュウコンベアから炉内に解放される段階で搬送物自身による抵抗を付ける機構を検討した。写真-6.4.1～6.4.3に先端テーブル付き狭ピッチスクリュウコンベアの搬送試験状況を示す。

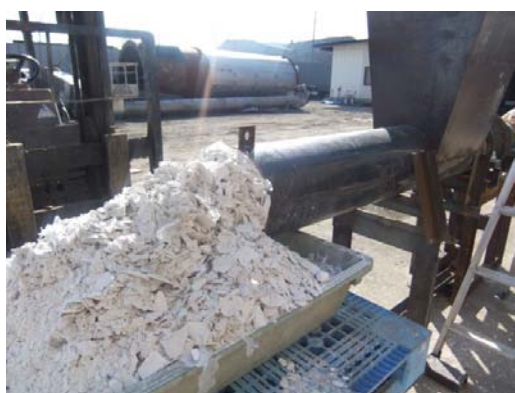
写真-6.4.2 先端テーブル付き狭ピッチスクリュウコンベア搬送試験での吐出状況

先端テーブル付き狭ピッチスクリュウコンベアは、目標とする搬送能力(1t/h)と十分な物封性能が得られることが判明した。搬送能力には余力があり、目標搬送能力状態では閉塞等の問題はない。しかし、保温材を試験体として、搬送能力(1t/h)を確保する状態で、スレート板を搬送した場合は、搬送量が1t/hを大幅に上回る結果となり、条件によってはスクリュウコンベアのモータに過負荷を生じた場合がみられた。そのため、搬送物の単位体積重量にみあった搬送条件の適宜設定が求められることを確認した。
