有明海南部海域及び八代海における 藻場・干潟分布状況調査の結果について

令和2年7月
環境省

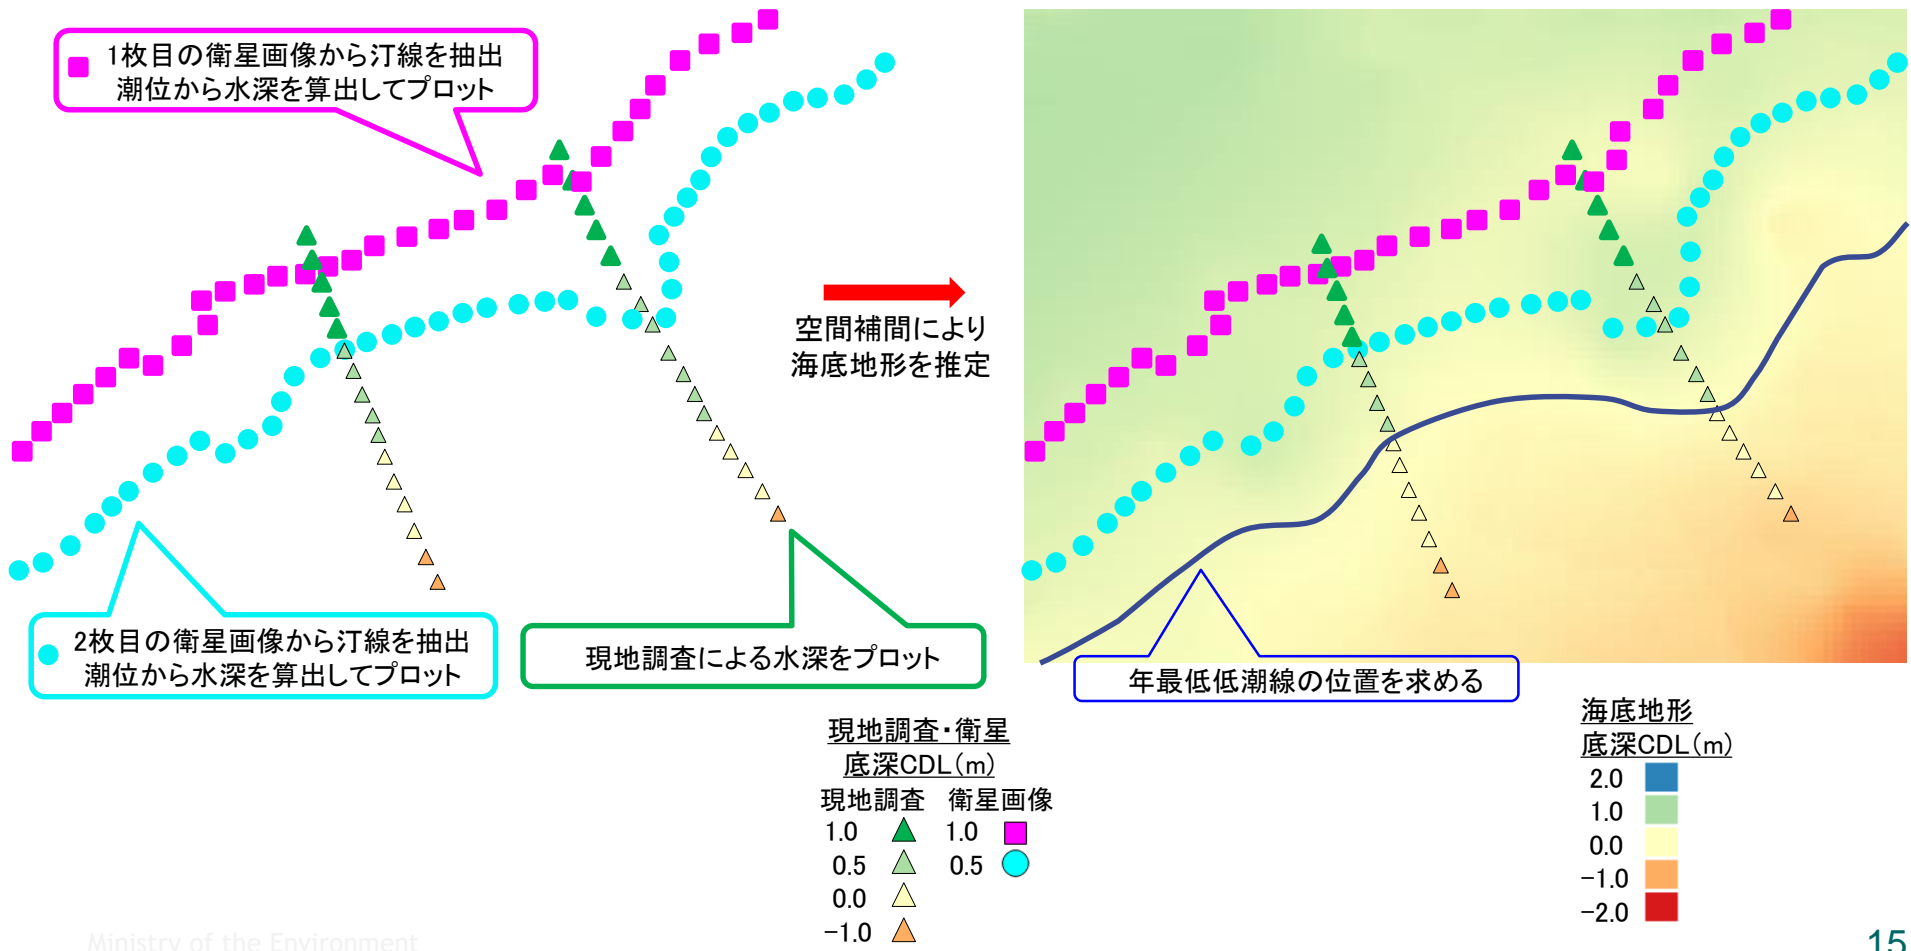
<参考> 調査方法 ④画像解析(干潟)

・有明海南部・八代海の一部は低透明度であるため、輝度による分析に加え、潮位の異なる2枚の衛星画像と現地調査により取得した水深のデータを元に、空間補間により低潮線の位置を定めました。
