クールシティ中枢街区パイロット事業

丸ビル対策効果測定結果

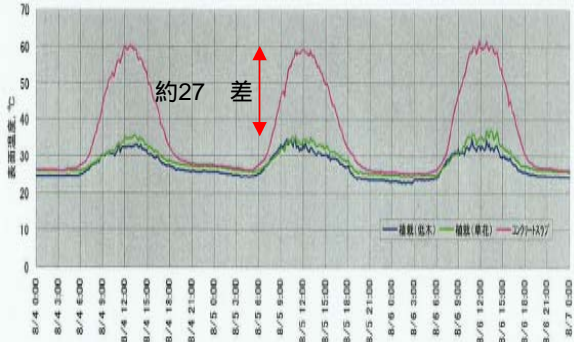
熱画像測定期間中の表面温度の変化(2007/8/4~8/6)

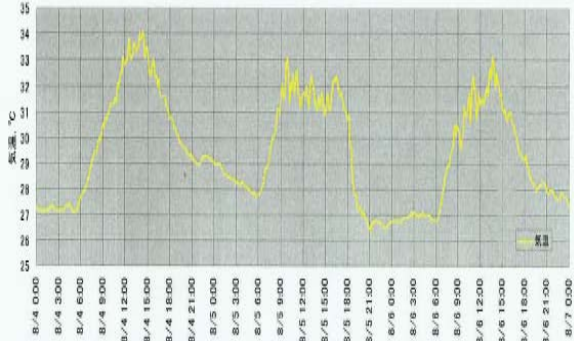
熱画像測定期間中の気温の変化(2007/8/4~8/6)

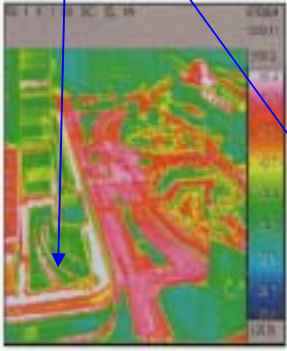
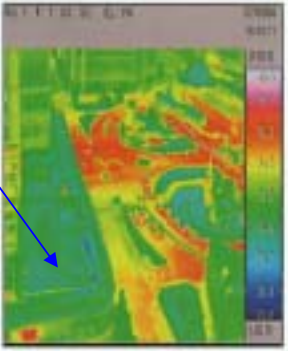
撮影期間中の熱画像
