実証対象技術／環境技術開発者	多機能ガラス発泡体 NEXTONE- $\alpha$ による水質浄化システム／株式会社石川再資源化研究所
実証機関	石川県保健環境センター
実証試験期間	平成18年9月19日～12月14日、平成19年4月26日～7月19日

### 1. 実証対象技術の概要

### 2. 実証試験の概要

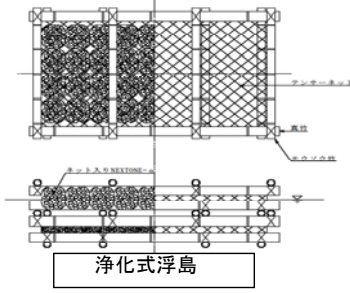
<p>フローシート</p>

<p style="text-align: center;">浄化式浮島</p>	<p>原理</p> <p>多孔質な構造体 (1<math>\mu</math>m～数mm) のNEXTONE-<math>\alpha</math>を浮島として設置し、そこに棲息したバクテリア、原生動物、後生生物等の微生物による有機物質の分解とNEXTONE-<math>\alpha</math>の持つ固形物やリンを吸着させる相乗効果で水質浄化を行う。</p> <p>(注) NEXTONE-<math>\alpha</math> : 廃ガラス瓶に添加剤を加え、約1,000<math>^{\circ}</math>Cで熱加工したガラス発泡体のリサイクル商品</p>
--	--

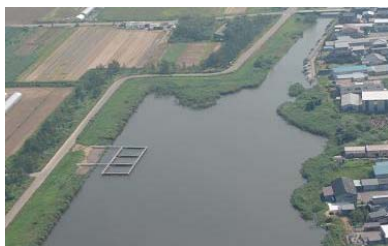
図-1 実証試験実施場所における隔離水塊の設置状況

処理区	名称／所在地	河北潟西部承水路／石川県河北郡内灘町～かほく市
	水域の種類／利水状況	河川／農業用水
	規模	面積：約28ha、平均水深：約1.4m、平均滞留時間：約7日
	流入状況	上流から、生活排水を含む農業排水が流入
	その他	12 $\times$ 12m、水深約1.3m (容量約190 $m^3$ )の隔離水塊を用い、隔離水塊外から、水中ポンプにて平均28 $m^3$ /日を処理区内に注水した。NEXTONE- $\alpha$ の人工浮島を10基設置し、水面の4割を覆った。
対照区	名称／所在地	同上
	水域の種類／利水状況	同上
	規模	同上
	流入状況	同上
	その他	対照区として実証試験区と同規模 (容量約190 $m^3$ )の隔離水塊を用い、同じく水中ポンプで水塊内に注水した。
遮光区	名称／所在地	同上
	水域の種類／利水状況	同上
	規模	同上
	流入状況	同上
	その他	対照区として実証試験区と同規模 (容量約190 $m^3$ )の隔離水塊を用い、同じく水中ポンプで水塊内に注水した。遮蔽ゴム製の人工浮島を10基設置し、水面の4割を覆った。

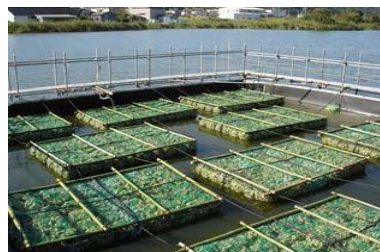
図-2 隔離水塊に設置した処理装置浮島

区分	項目	仕様及び処理能力
施設概要	名称／形式	NEXTONE- $\alpha$ を用いた人工浮島による水質浄化。
	サイズ (m) ・重量 (kg)	1基あたり2m $\times$ 3m $\times$ 0.8m、重量約3,000kg
	設置基数と場所 (水中・水面・水域外)	設置基数:10基 設置場所:水中 (水面上0.2m～水深0.6m)
設計条件	対象項目と目標	COD、T-N、T-P及びSS：対照区より30%低減 Chl-a：対照区より20%低減 ※目標水準は実証技術申請者の経験に基づき申請した。
	面積 (m $^2$ ) 容積 (m $^3$ )	面積:6.0m $^2$ $\times$ 10基 容積:4.8m $^3$ $\times$ 10基
	処理水量 (m $^3$ /日)	処理水量:28m $^3$ /日 (浮島を水塊内で静置するため水塊への注水量とした。)
	稼働時間 (24時間連続)	運 転 : 18年 9月19日～18年12月14日 現 地 係 留 : 18年12月15日～19年 4月25日 運 転 : 19年 4月26日～19年 7月19日
