実証対象技術／環境技術開発者	浄化藻床樋による自然浄化工法/有限会社パイプ美人
実証機関	石川県保健環境センター
実証試験期間	平成19年8月23日～11月15日

1. 実証対象技術の概要

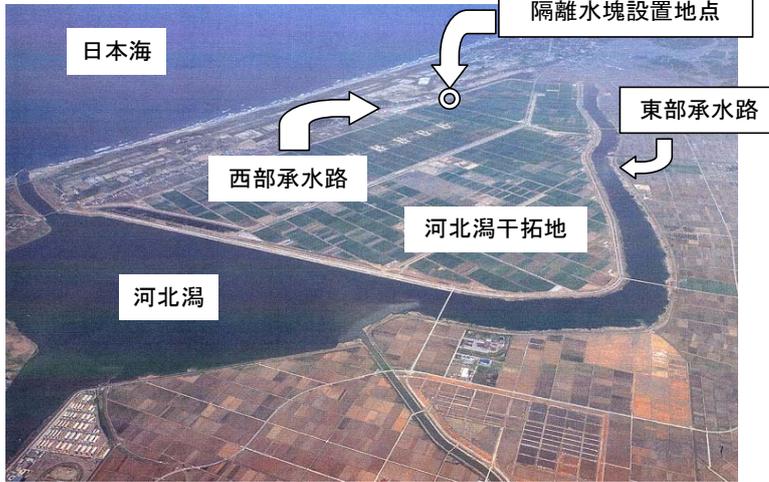
図1
河北潟干拓地と実証試験が行われた西部承水路の位置関係

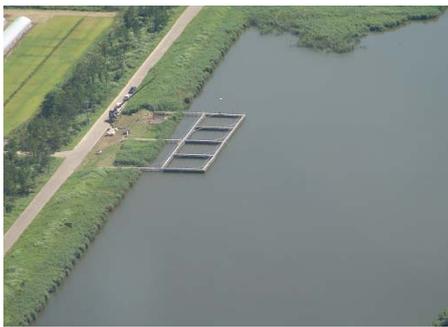
図2 西部承水路に設置された隔離水塊
(図中最も奥に見える水塊に装置を設置)

処理区	名称／所在地	河北潟西部承水路/石川県河北潟内灘町～かほく市
	水域の種類／利水状況	河川/農業用水
	規模	面積:約28ha、平均水深:約1.4m、平均滞留時間:約7日
	流入状況	上流から、生活排水を含む農業排水が流入
	その他	12×12m、水深約1.3m(容量約190m ³)の隔離水塊を用い、同じく水中ポンプにて平均28m ³ /日の西部承水路の水を処理区(水塊)内に注水した。
対照区	名称／所在地	同上
	水域の種類／利水状況	同上
	規模	同上
	流入状況	同上
	その他	対照区として実証試験区と同規模(容量約190m ³)の隔離水塊を用い、同じく水中ポンプで西部承水路の水を水塊内に注水した。

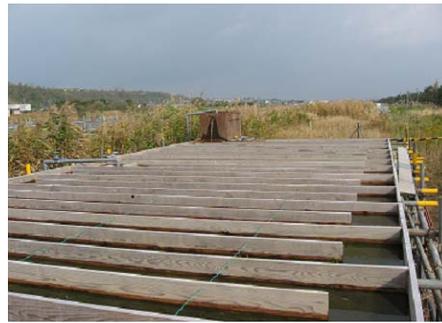
図3 実証対象装置である藻床水路
(正面奥の流量調節槽から水塊の水を供給)

区分	項目	仕様及び処理能力
施設概要	名称／型式	グリーンプラント工法
	サイズ(mm)	藻床水路:木製 幅300×高さ150×厚み(壁面部)25(底部)40 長さ7,800×4,000 流量調整貯留タンク:鉄製 幅600×高さ600×長さ1,000
	設置基数と場所(水中、水面、水域外)	藻床水路:1系統(水域外) 揚水ポンプ:1台(水中) ※藻床水路に充填した藻類:サヤミドロ属(Oedogonium sp.:緑色植物門・緑藻綱・サヤミドロ目)
設計条件	対象項目と目標	浮遊物質(SS):40%削減、COD:40%削減、全窒素(T-N):40%削減、全リン(T-P):40%削減、クロロフィル濃度(Chl-a):30%削減 以上実証技術申請者の経験に基づき設定
	面積(m ²)、容積(m ³)、処理水量(m ³ /日)	面積:28.8m ² (藻床水路) 容積:0.864m ³ (藻床) 処理水量:72m ³ /日
	稼働時間	24時間連続運転(8月下旬～11月中旬)の2,040時間

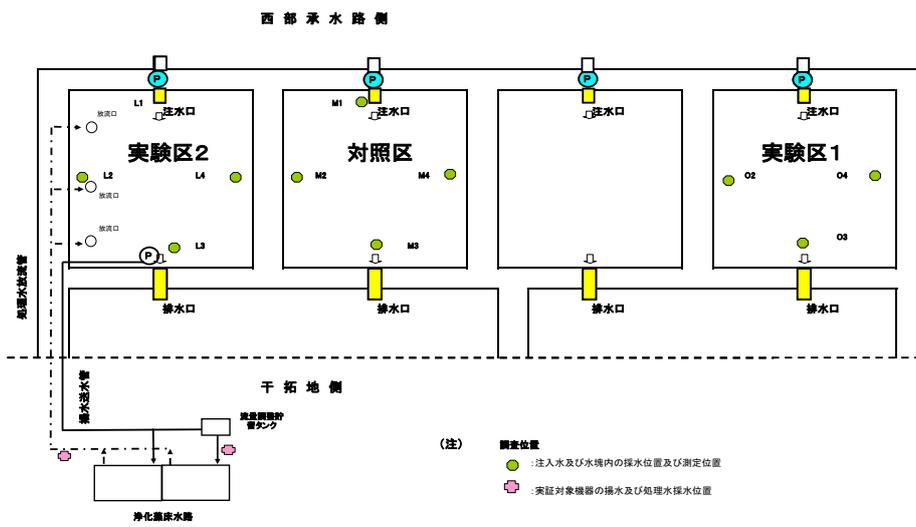
図4 隔離水塊(実験区)と藻床水路の設置状況

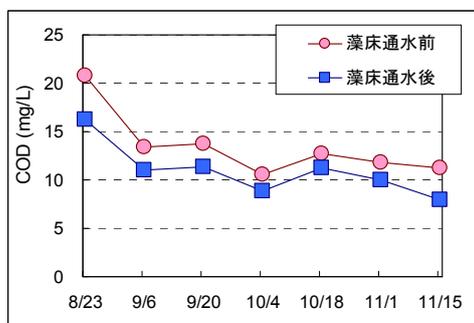
図 5-1 COD

COD、SS、クロロフィル-a、T-N及びT-Pなどの項目に実証期間全体を通じて浄化効果(通水前と比較した濃度の低下)が認められた。物質ごとの期間平均の浄化率はそれぞれ、CODが18.5%、SSが51.6%、クロロフィル-aが36.7%、T-Nが15.1%、T-Pが32.5%であった。このうち、低減目標を達成した項目は、SS(目標値40%)とクロロフィル-a(目標値30%)であった(表1)。

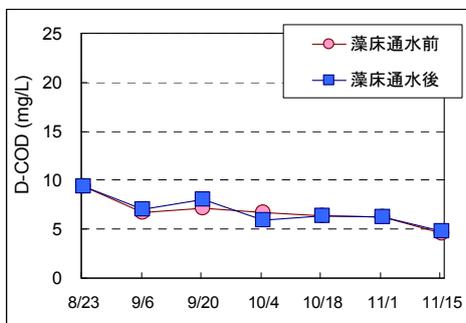
図 5-2 D-COD

なお、CODやT-N、T-Pに関しては、藻床通水により低減が認められるものの、これらの溶存態には、低減効果は現れなかった。D-N(溶存態窒素)については逆に処理水で増大していた。以下の図に実証期間中の各項目の濃度推移を示した。

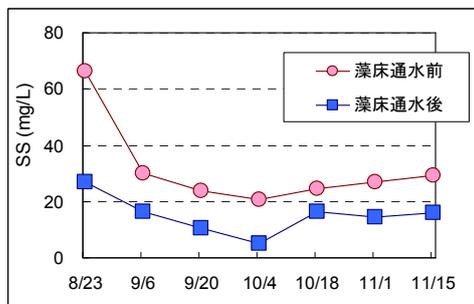
図 6-3 SS

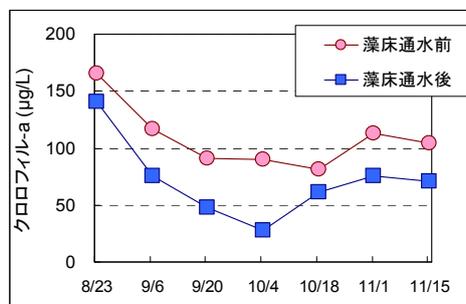
図 6-4 クロロフィルa

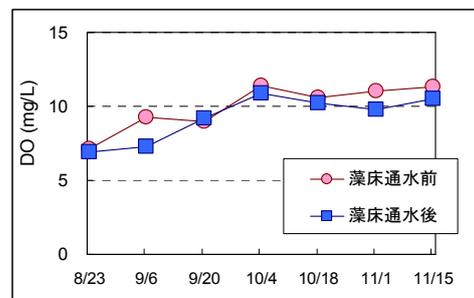
図 6-5 DO

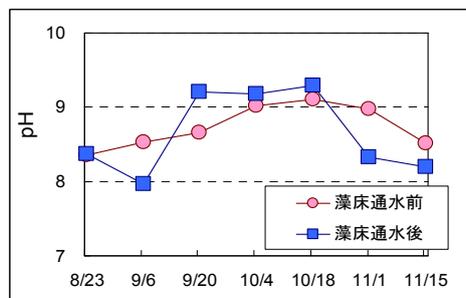
図 6-6 pH

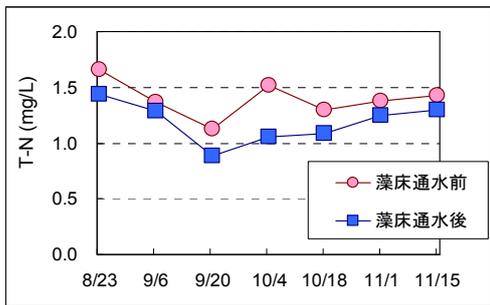
図 6-7 T-N

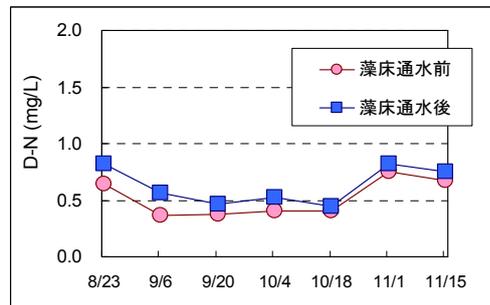
図 6-8 D-N

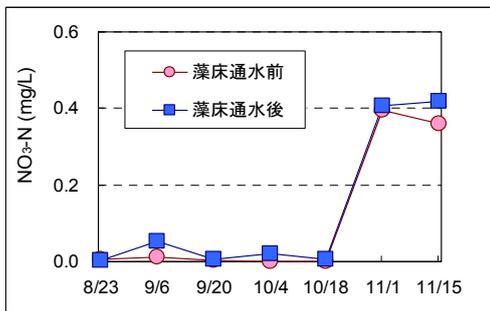
図 6-9 NO₃-N

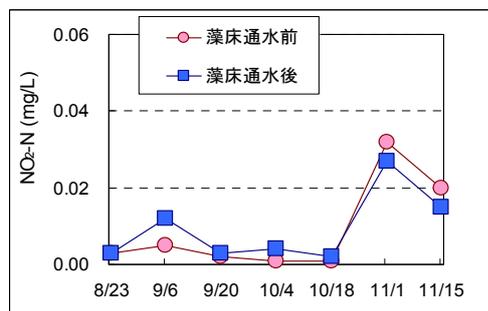
図 6-10 NO₂-N

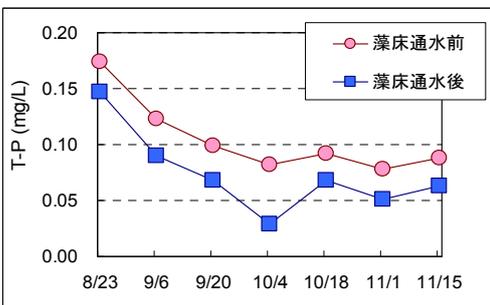
図 6-11 T-P

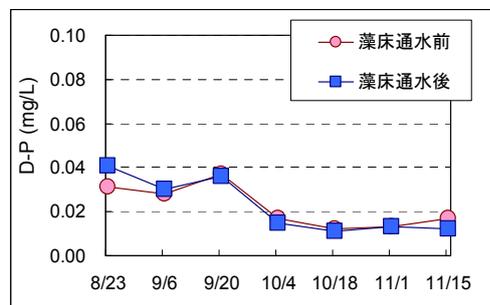
図 6-12 D-P

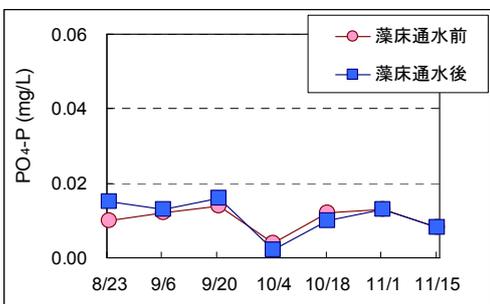
図 6-13 PO₄-P

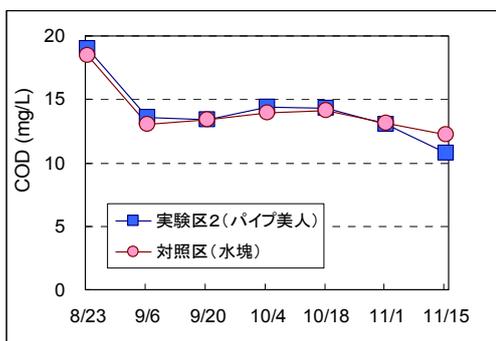
図 6-1 COD

浄化装置(藻床)には一定の浄化効果が認められたのに対して、以下の図に示すように、実験区水塊の水質には、実証項目(COD、SS、クロロフィル-a、T-N、T-P)のうち、対照水塊と比較して、期間を通じて低減した項目はみられなかった。物質ごとの期間平均の低減率(%)は表2に示すとおりであり、いずれの項目も低減目標を達成できなかった。

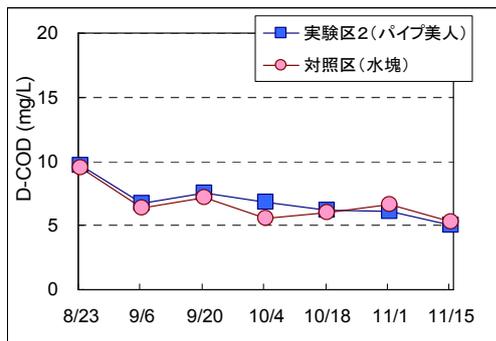
図 6-2 D-COD

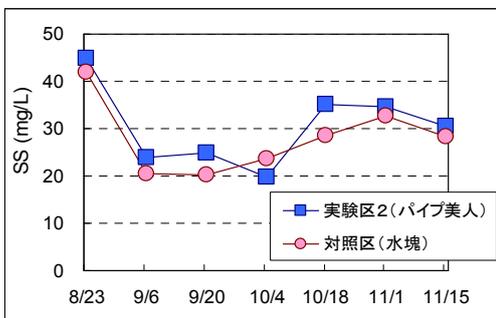
図 6-3 SS

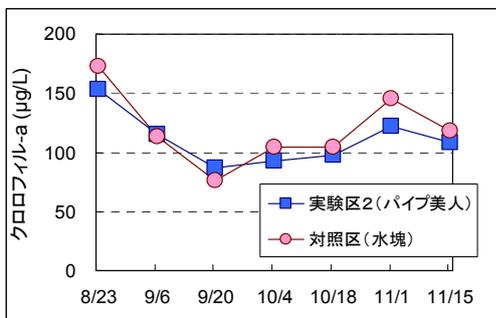
図 6-4 クロロフィルa

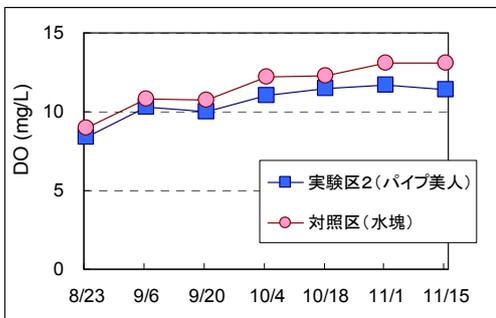
図 6-5 DO

なお、実験区水塊の溶存酸素(DO)とpHは、対照区と比較して期間を通じて、やや低下する傾向が認められた。

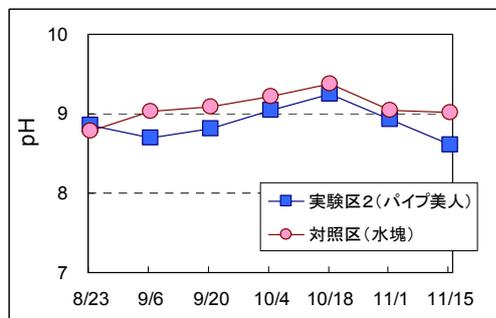
図 6-6 pH

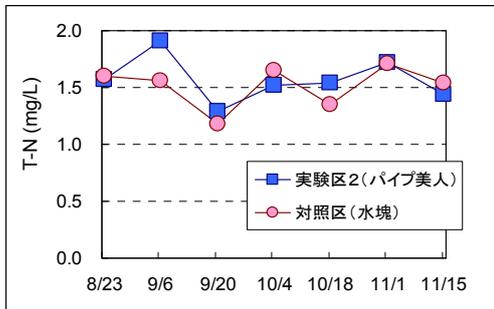
図 6-7 T-N

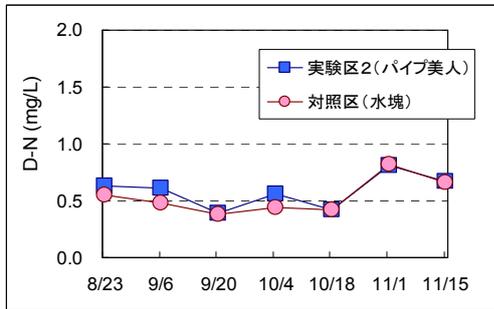
図 6-8 D-N

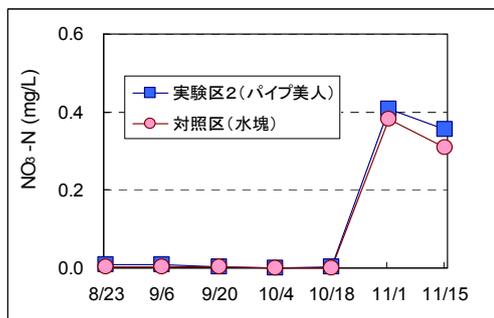
図 6-9 NO₃-N

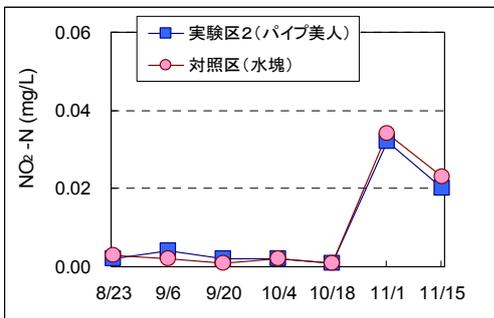
図 6-10 NO₂-N

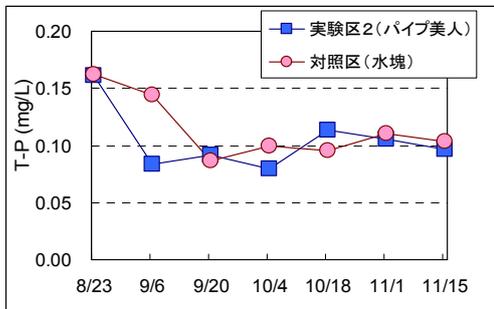
図 6-11 T-P

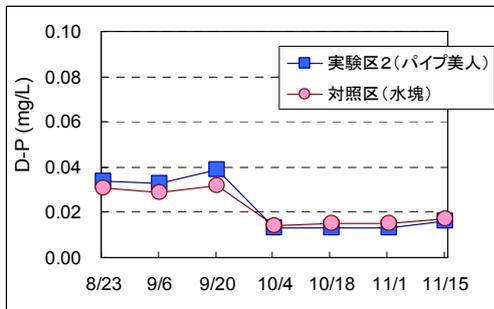
図 6-12 D-P

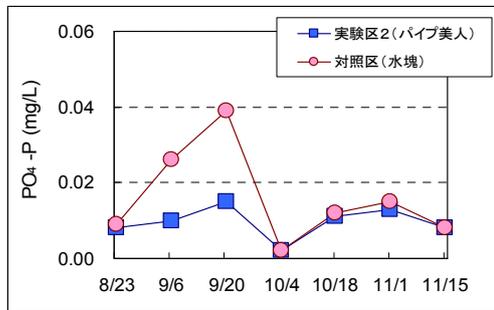
図 6-13 PO₄-P
