聳島に設置した音声再生装置について

音声再生装置設置状況

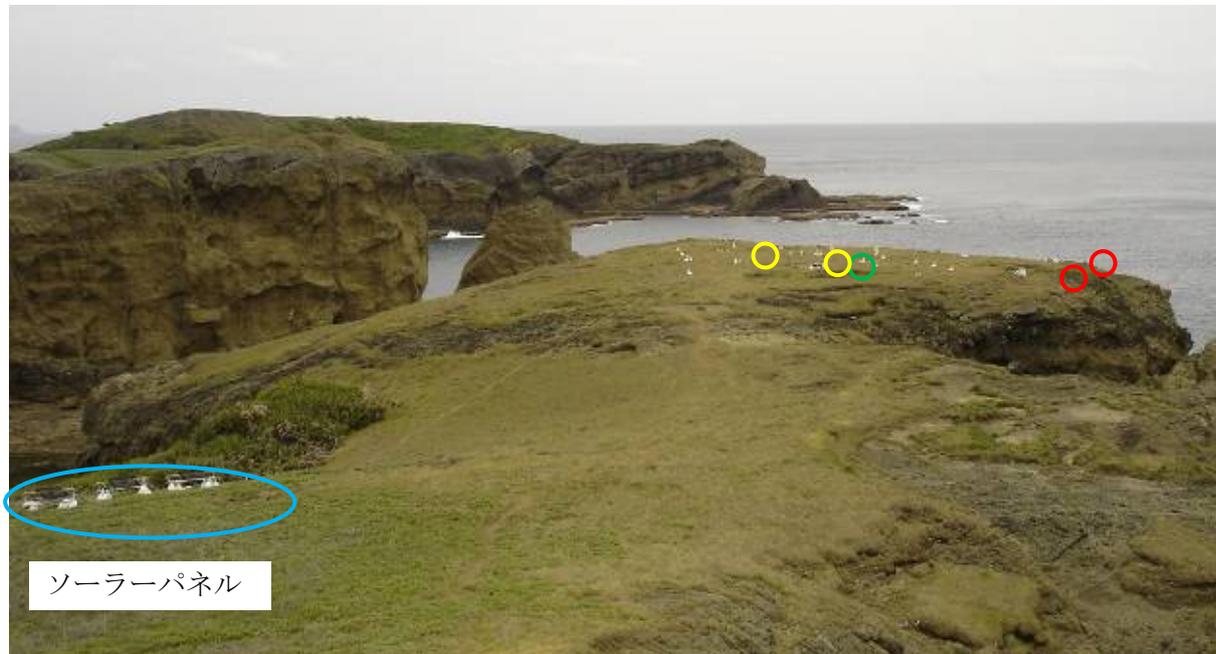
デコイサイトの全景（黄○：360度 sp、赤○：指向性 sp、緑○：バッテリー＋音声発生装置）

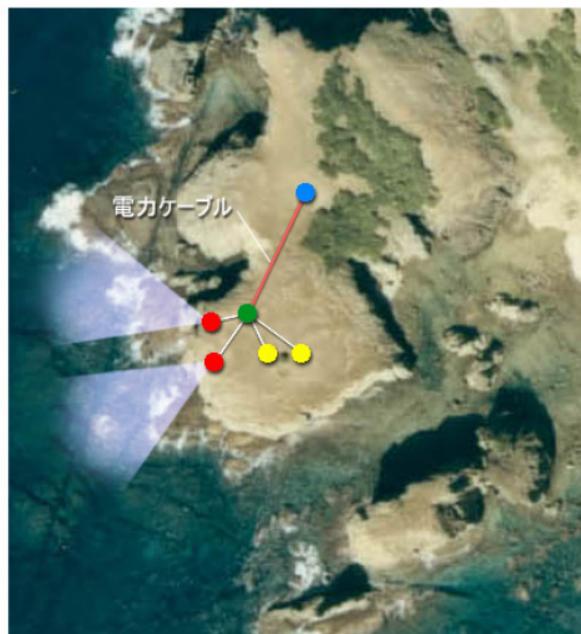
■ システム構成図

- 指向性スピーカー
- 360度スピーカー
- システム機器
- 太陽電池パネル

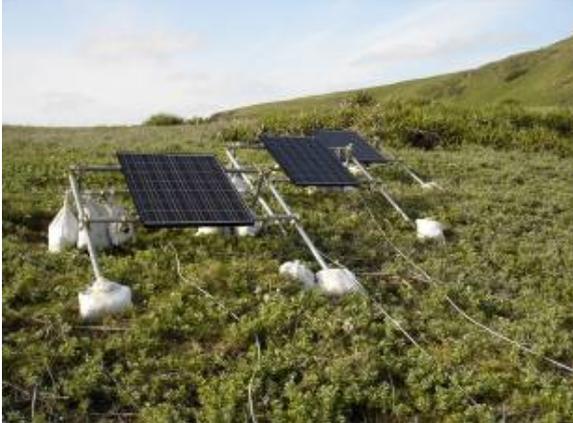
ソーラーパネル 3 基

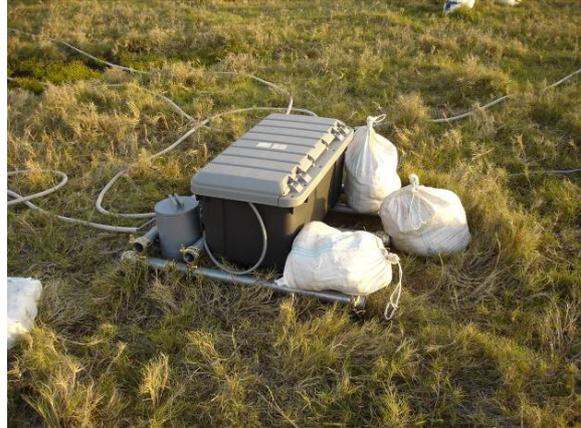
バッテリーと音声発生装置

- ・ 10 月 12 日に製造業者指導の下で設置。設置後正常な作動を確認。
- ・ その後、2 月上旬に音量が低下しているとの情報があり、2 月 19 日のヒナ移送時には沈黙状態であった。
- ・ 3 月 7 日に通電試験を実施し、異常が認められた充放電制御ユニット等を製造業者に送付し修理を依頼。その結果、充放電制御ユニット及び 20W 音声発生装置の故障が判明。故障の原因は、落雷による可能性が高いと考えられた。
- ・ 充放電制御ユニット等の修理が完了し父島到着が 5 月 22 日になってしまったため再設置を断念。
- ・ 6 月 21 日に全ての装置を接続し作動確認を行った結果、無指向性スピーカーの故障が判明 (*) したが、その他の装置は正常に作動。同日、全ての装置を撤去し父島へ運搬。

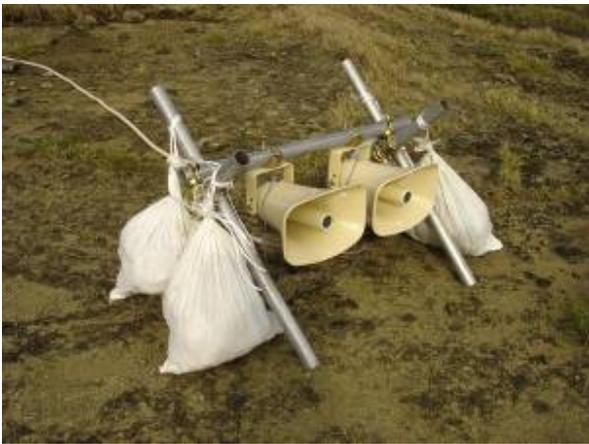
指向性スピーカー 2 基

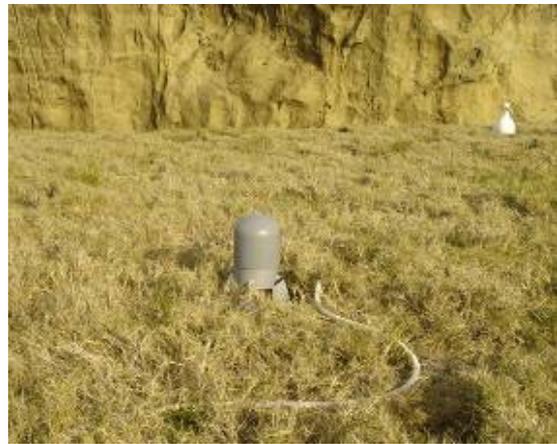
360° スピーカー 2 基

* 後日スピーカー本体を交換し正常に作動することを確認。この他、腐食の激しい接続端子やクランプを交換。
