2.8 神崎川

(1) 水域の概要

神崎川は、大阪府北部を流れる淀川の分流であり、摂津市一津屋地区西端にある一津屋水門で淀川右岸から取水、東淀川区北部を西に貫流、吹田市の南端をかすめ曲流しながら吹田市・大阪市淀川区・豊中市・兵庫県尼崎市の境をなして流れ、西淀川区で左門殿川・中島川・西島川を分けて西淀川区中島と西島の境で大阪湾に注ぐ、流程約21km、流域面積627 km²の河川である。

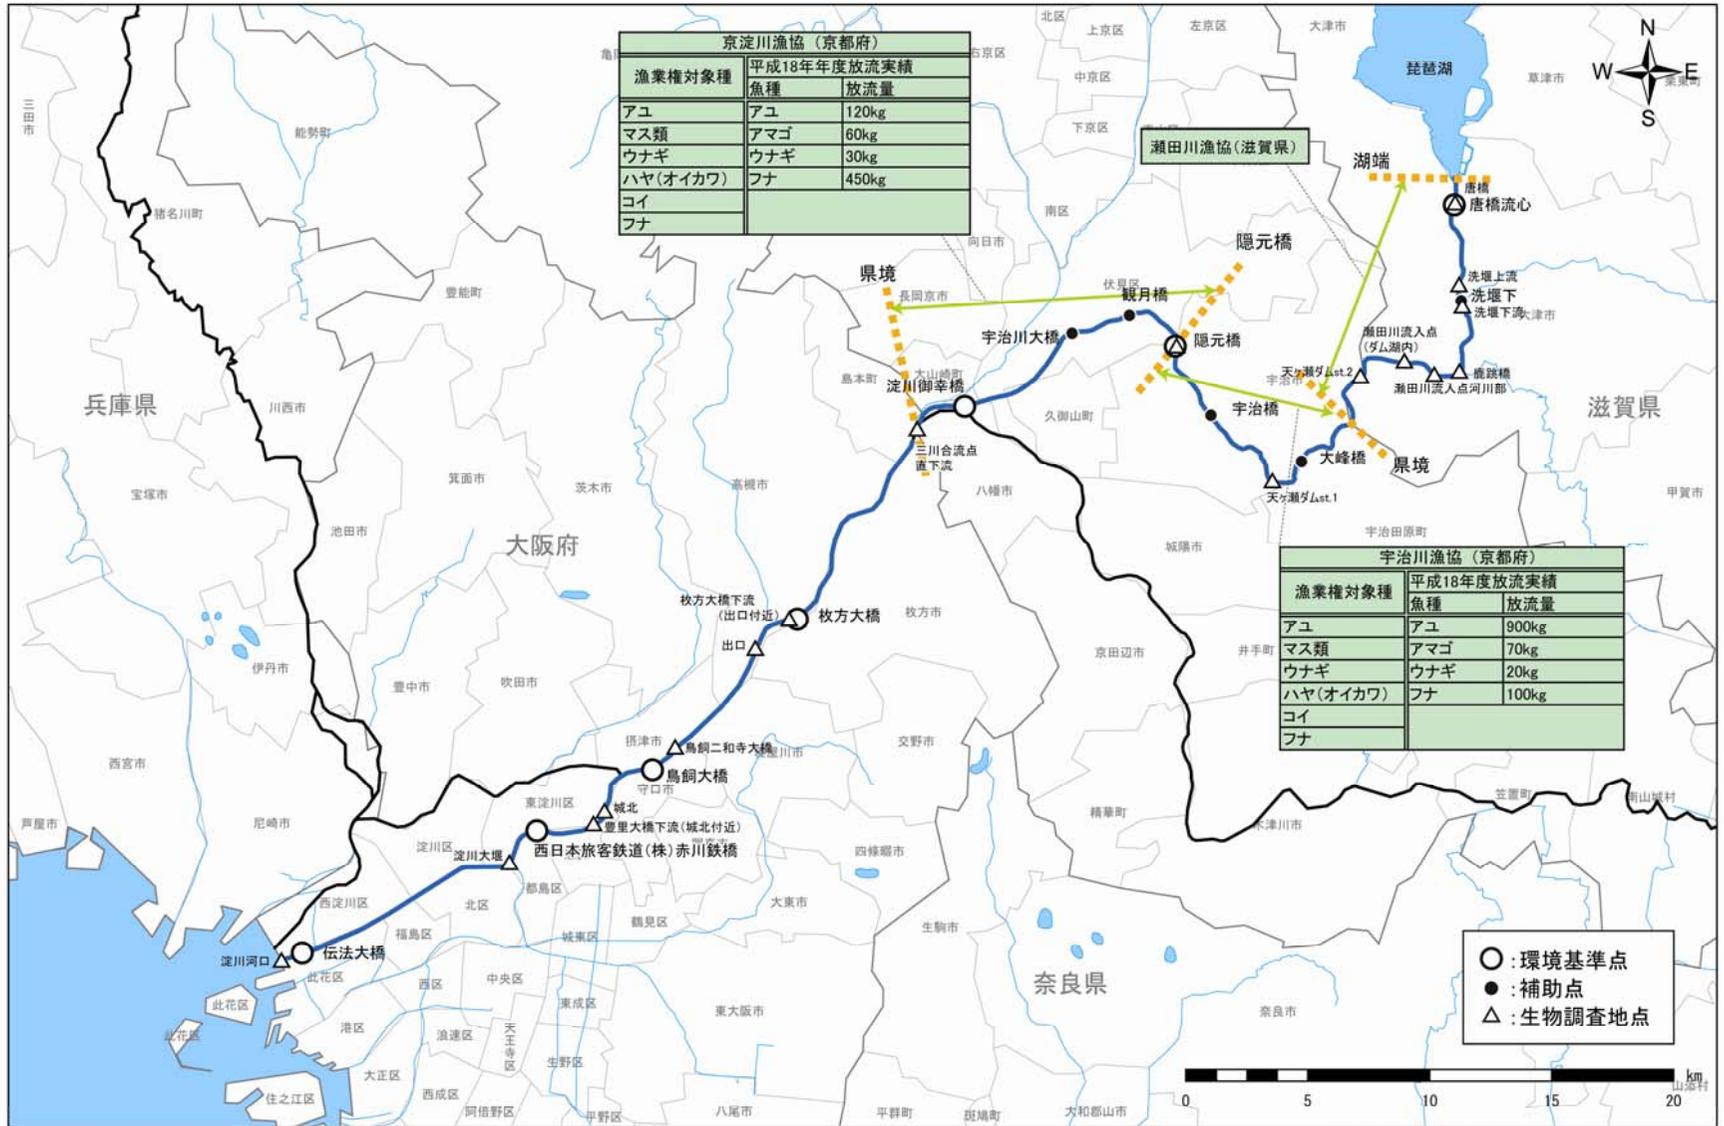
図7.14 漁業権設定状況・放流状況 (淀川)

出典: 京都府・滋賀県資料・平成18年度ヒアリング調査
 ・平成19年度ヒアリング調査より

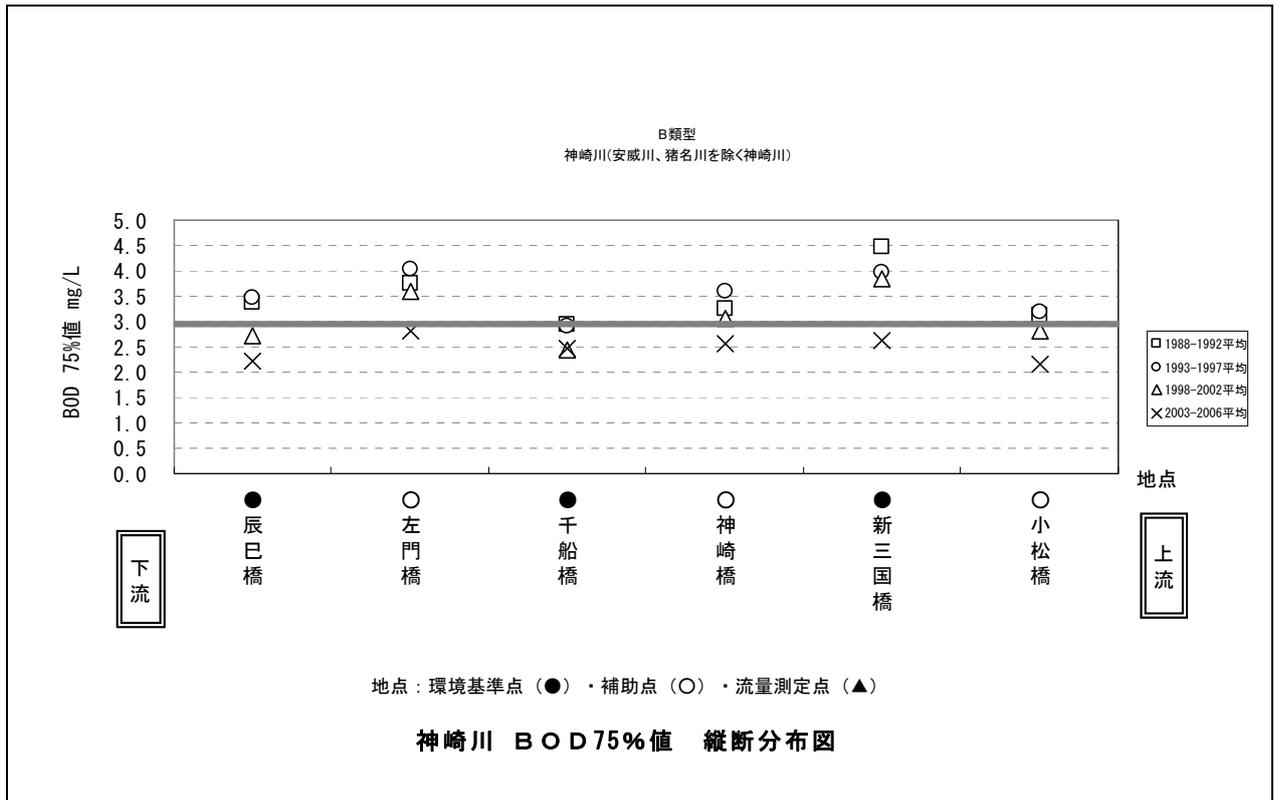
図8.2 BOD75%値の縦断分布図 (神崎川)

BOD75%値の5年平均の比較図を見ると1988～1997年にかけては、いずれの地点も環境基準を未達成であるが、徐々に水質が改善され、近年はいずれの地点でも環境基準を満たしている。

2) 水質汚濁状況（表 8.2、図 8.2～図 8.4）

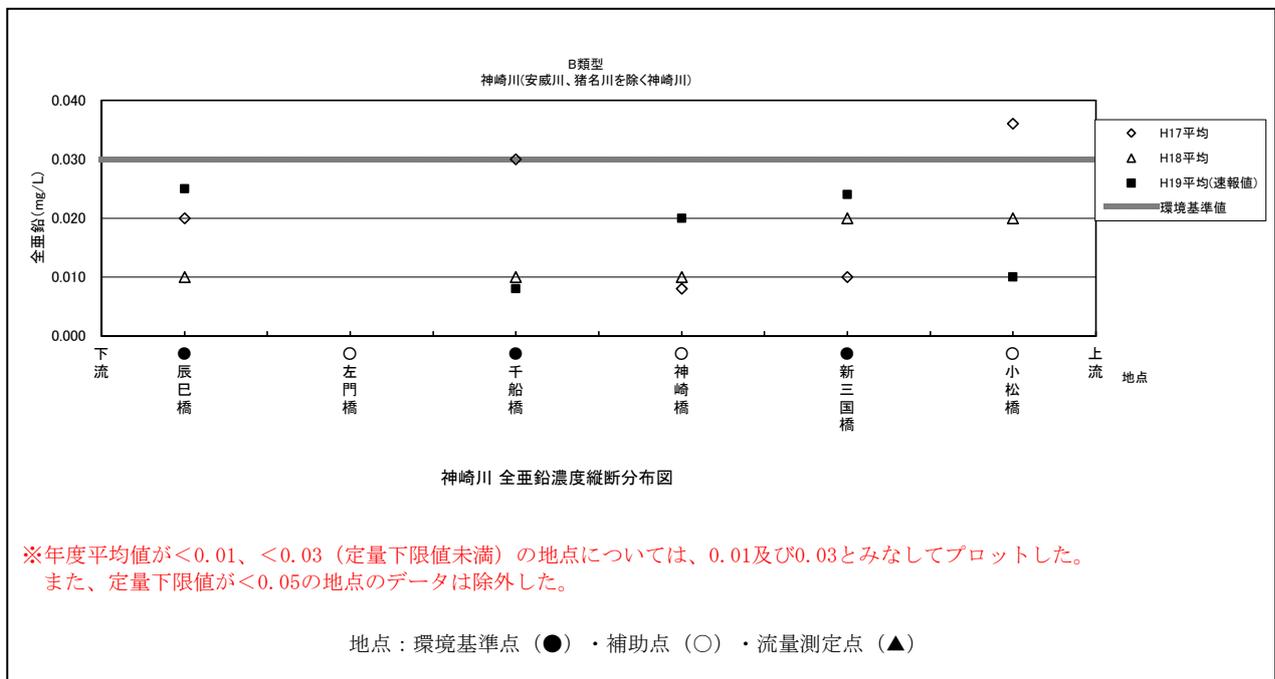
図8.5 全亜鉛の縦断分布図 (神崎川)

全亜鉛は年度によってばらつきが見られ、平成17年度に千船橋で年度平均値が0.03 mg/L程度、小松橋では0.036mg/Lとなっている。

3) 亜鉛の水質の状況（図 8.5～図 8.7）

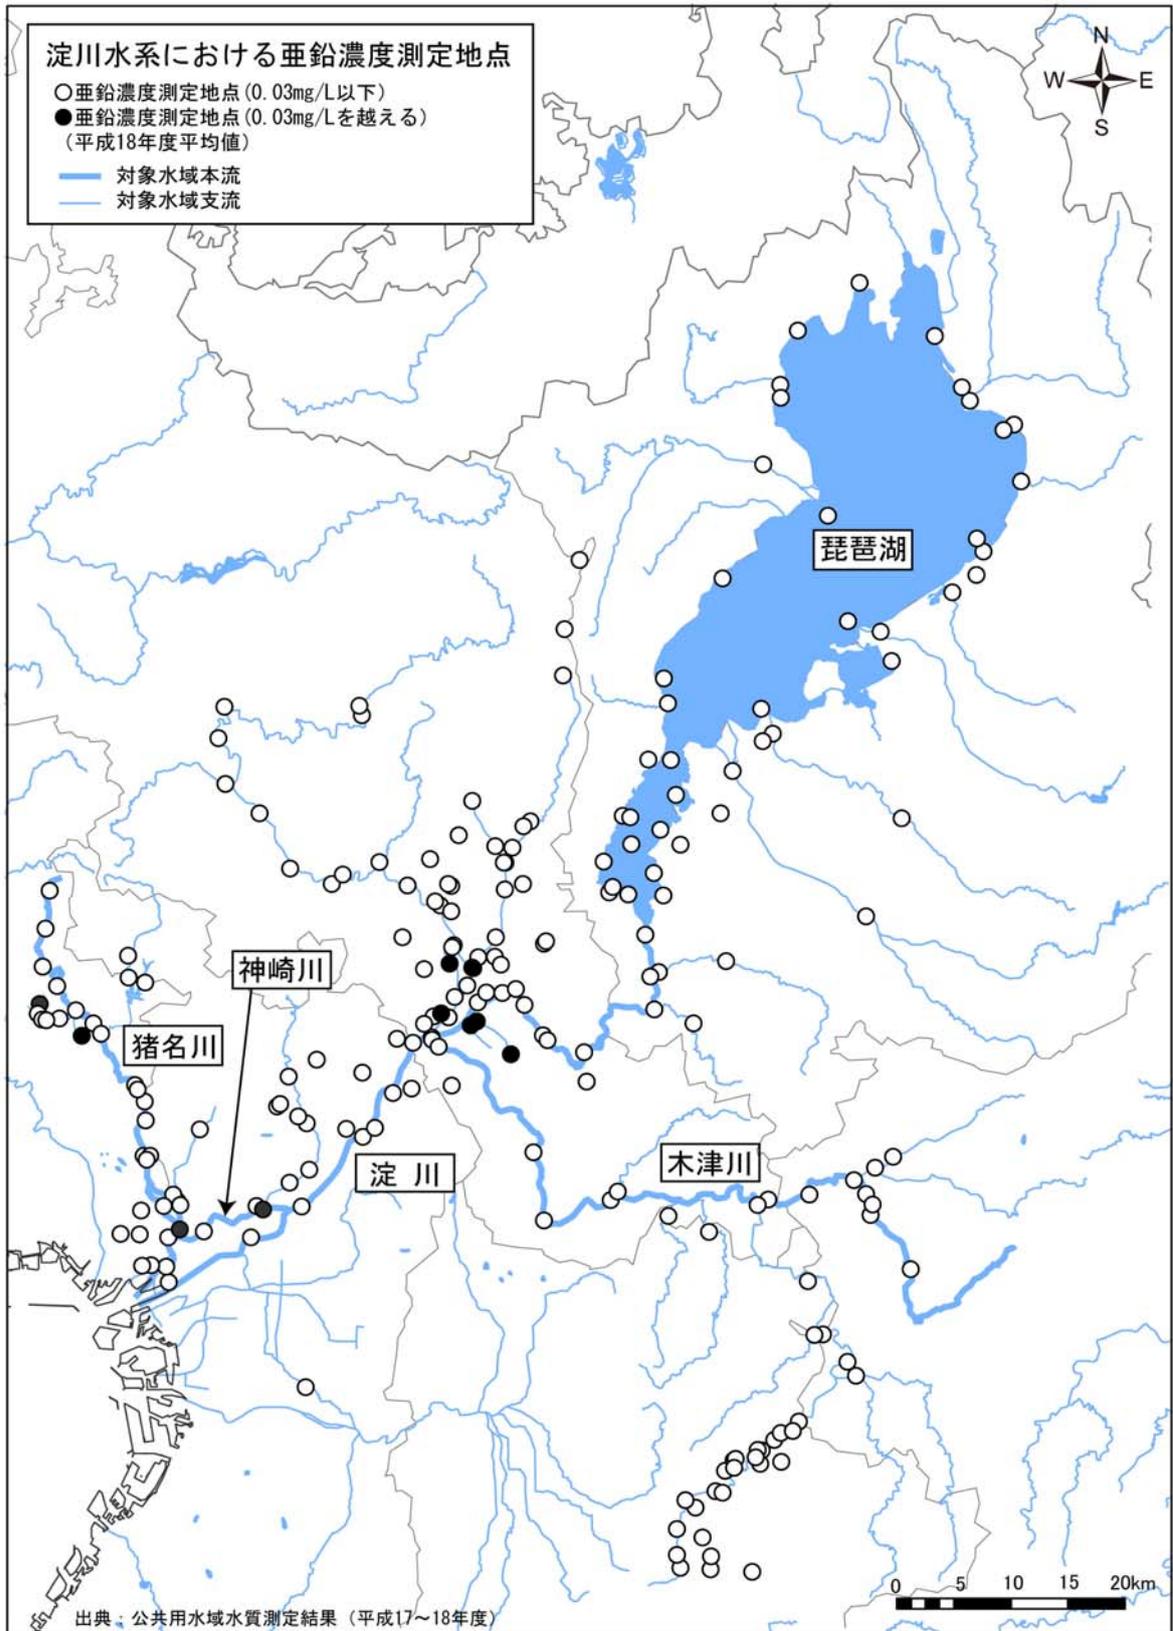
図8.6 亜鉛測定地点（神崎川）

神崎川本川における亜鉛排出事業所としては下水処理場・化学工業製品製造業・食料品製造業等、全体で11件存在しており、そのうち当該水域へ直接放流する事業所（PRTR対象事業所）は6件で、年度排出量が1000kg超・100kg超・10kg超・1kg超・1kg以下の順で見ると3件・2件・1件・0件・0件となっている（出典：平成18年度水質汚濁物質排出量総合調査データ、平成18年度PRTRデータ）。

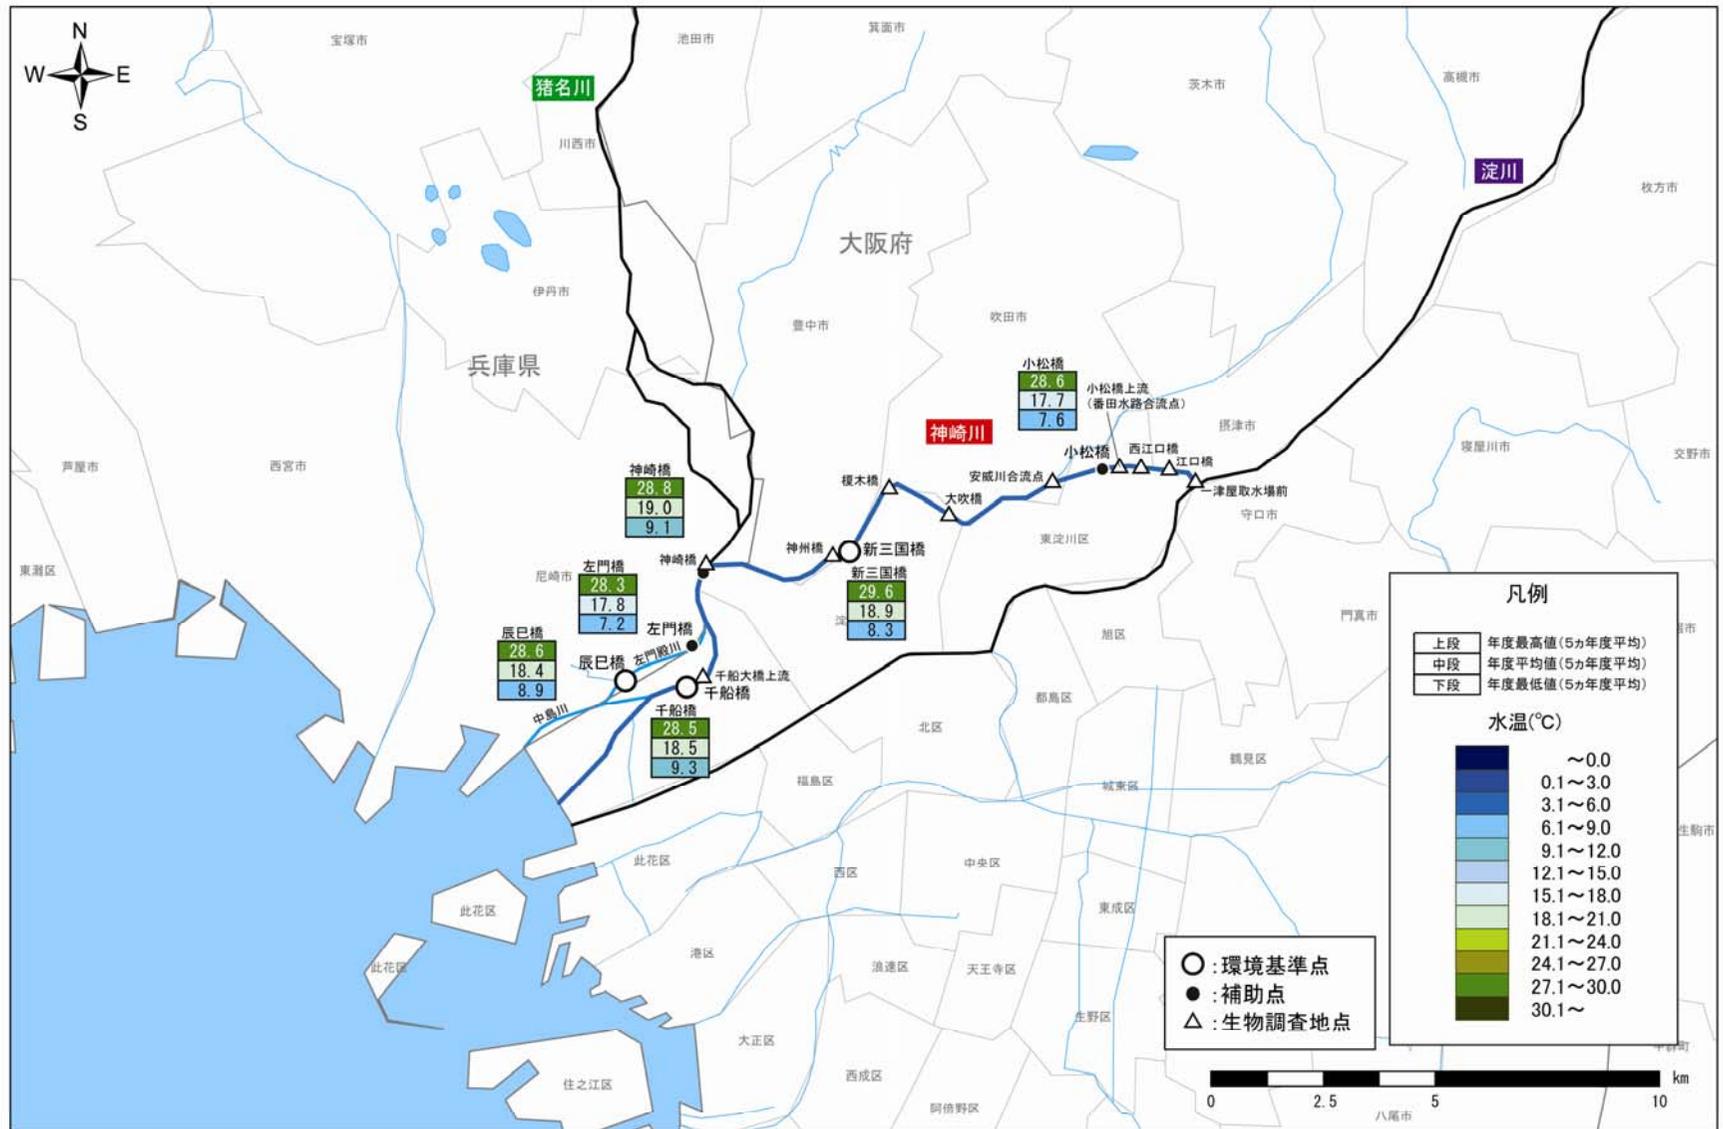
図8.8 水温の分布図（神崎川）

全域で平均水温が17～20℃程度となっている。

(3) 水温の状況（図 8.8～図 8.9）

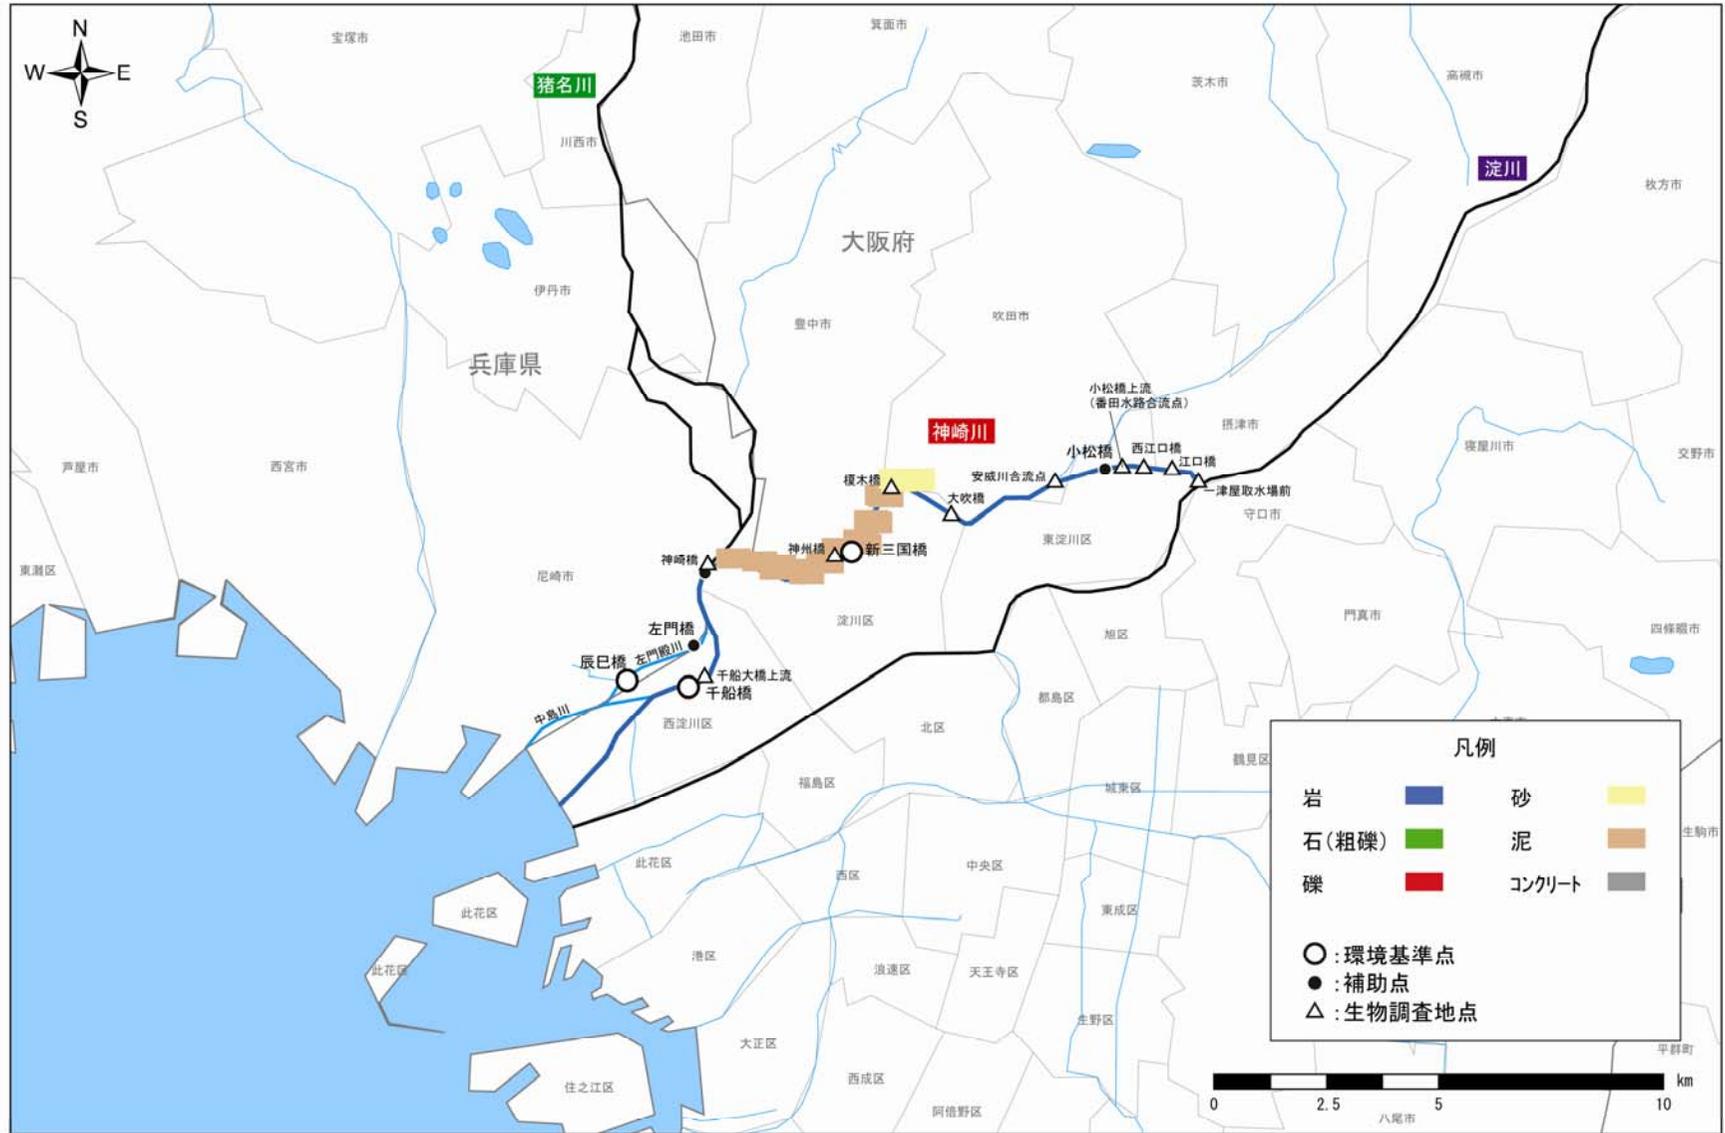
図8.10 河床材料図(神崎川)

河床材料は、概ね全域において泥が主体となっている。

1) 河床材料（図 8.10）

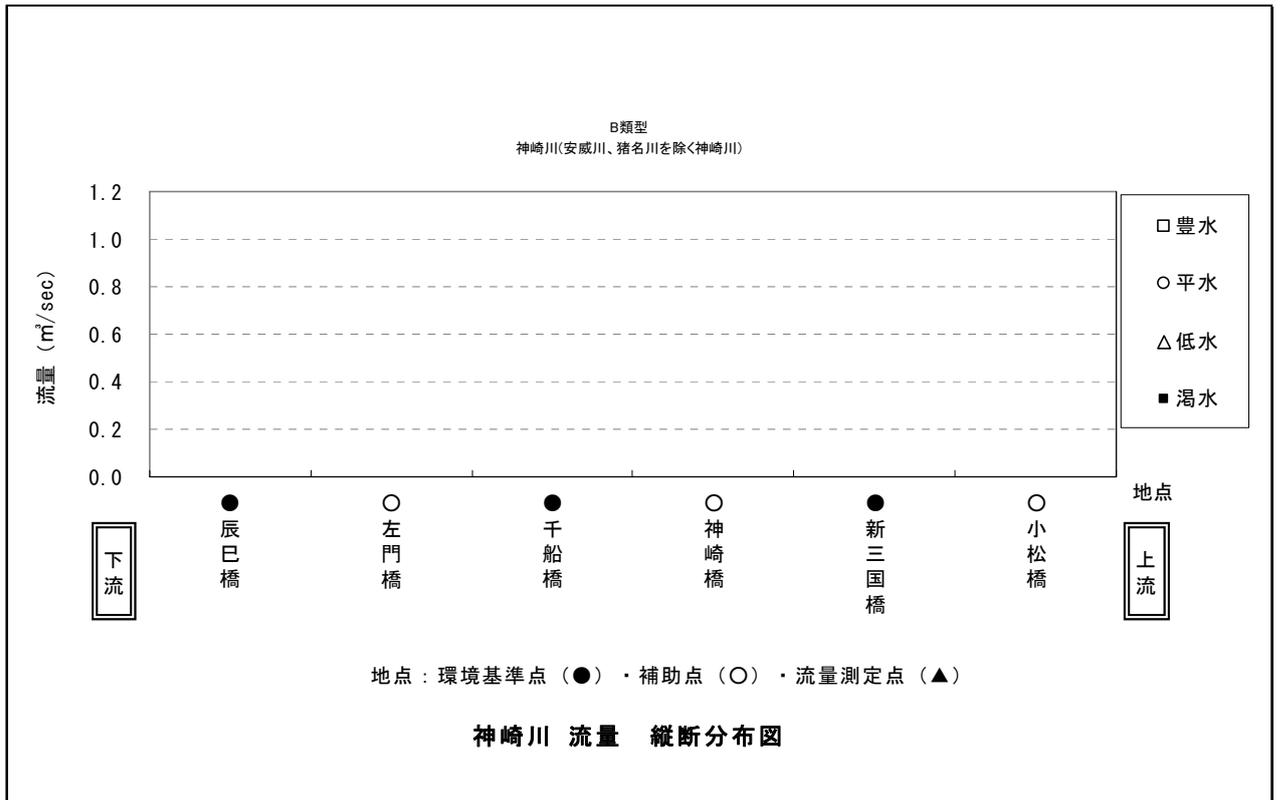
図8.11 流量の縦断分布図 (神崎川)

流量測定点はない。。

2) 流量（図 8.11）

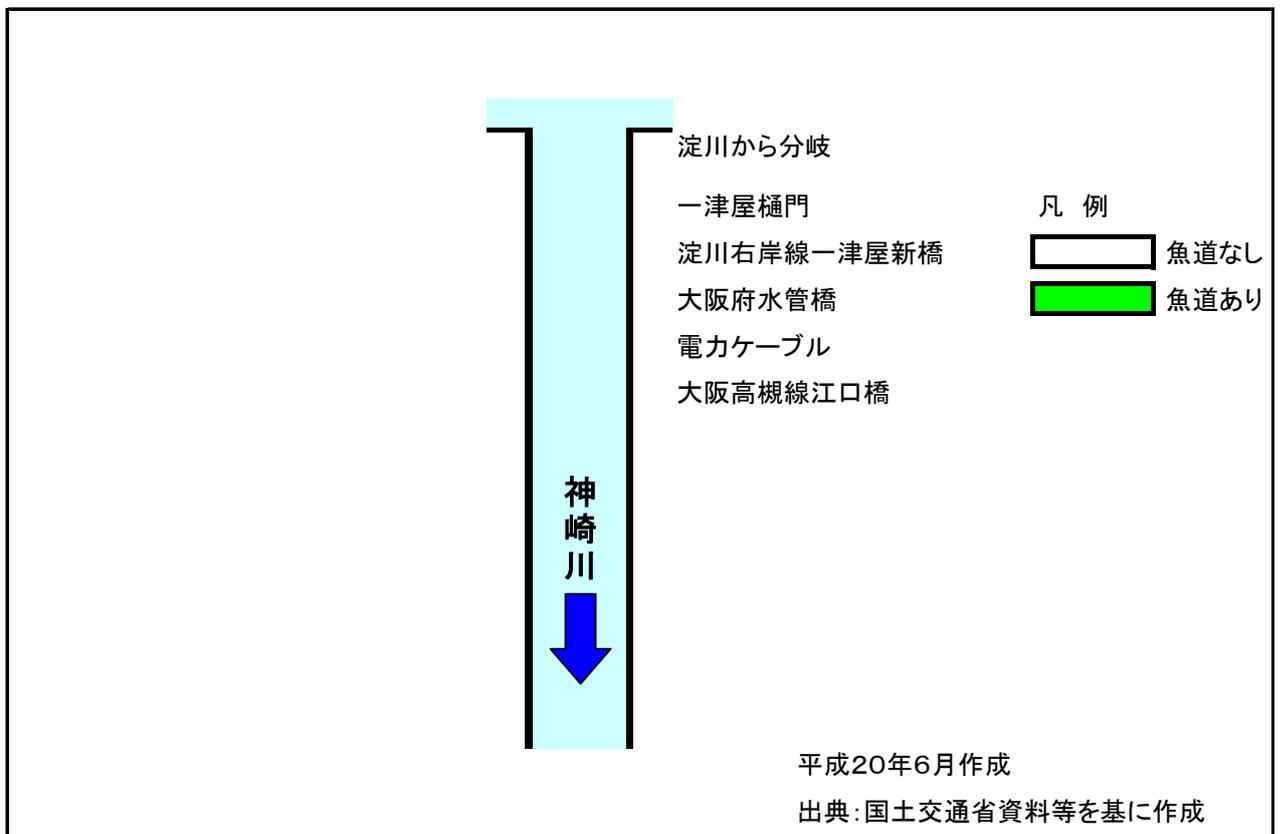
図8.12 主な河川横断工作物 (神崎川)

堰やダム等の設置はない。

3) 主な河川構造物（図 8.12）

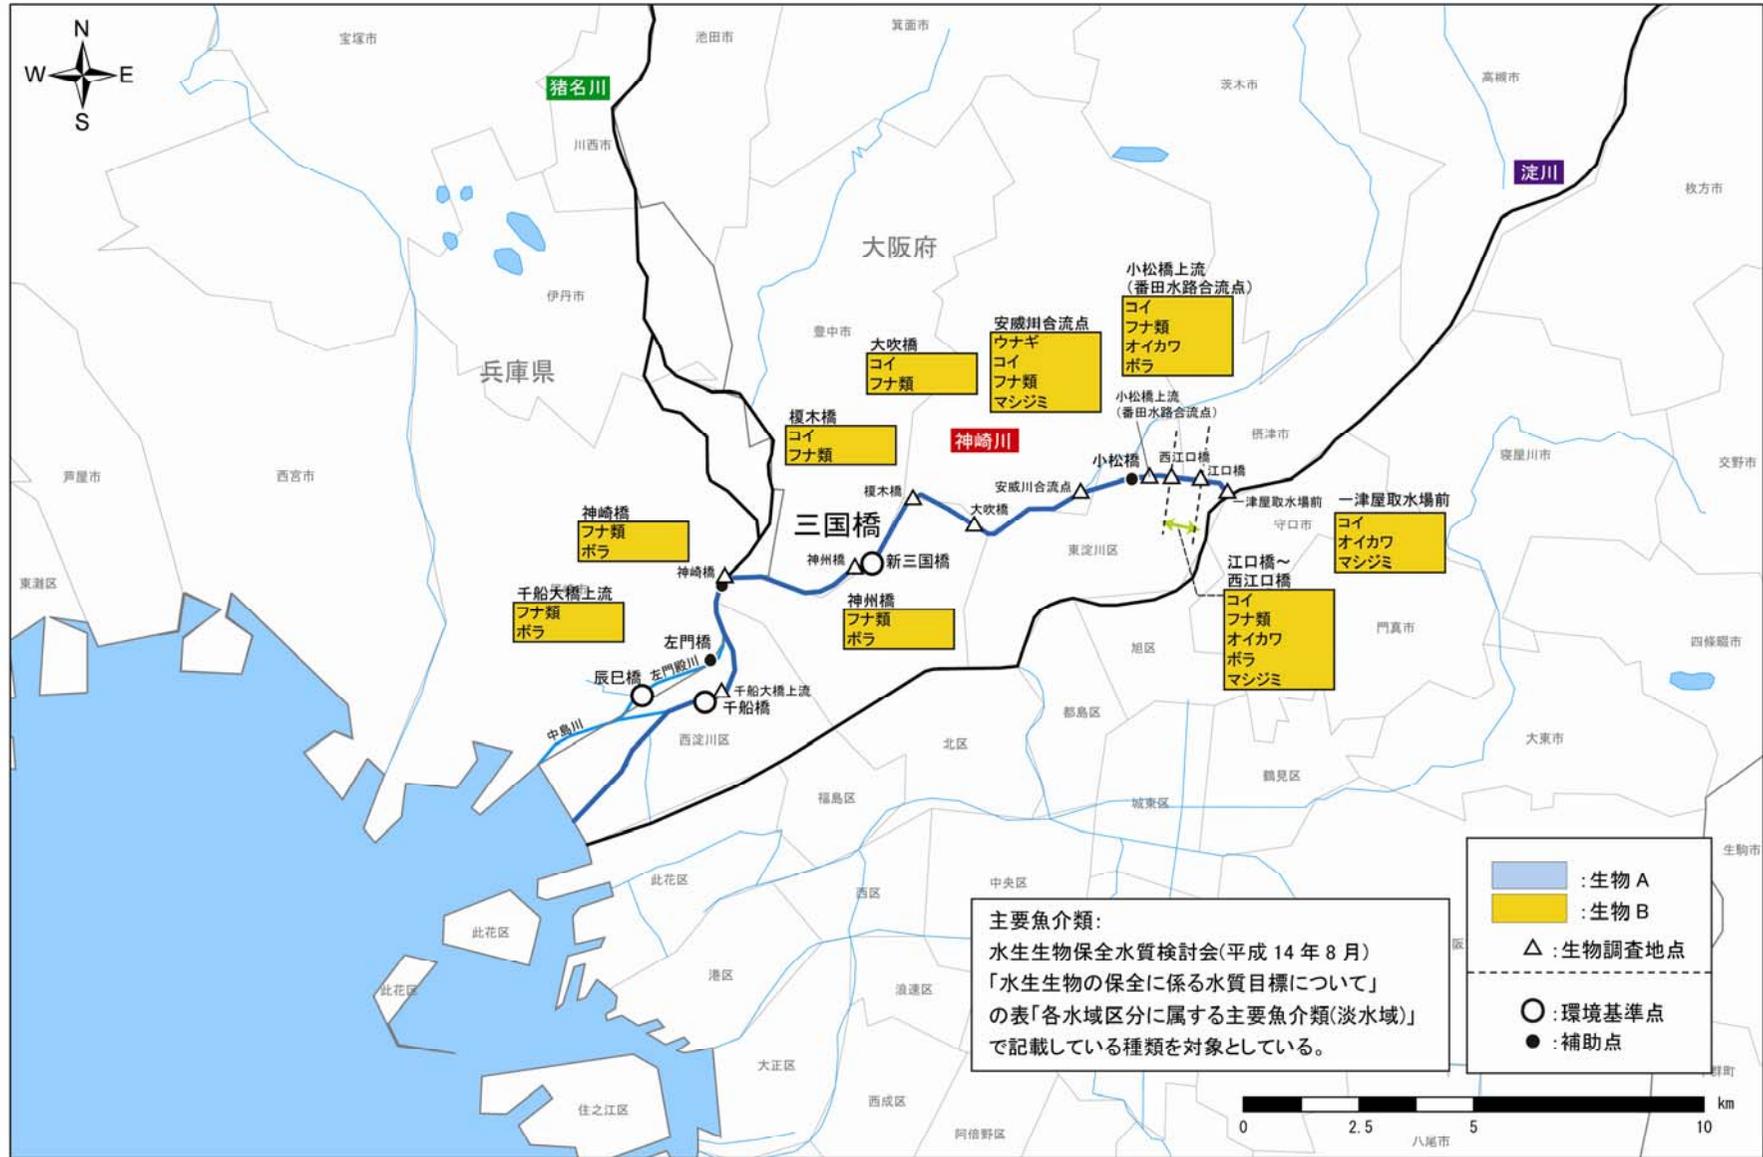
図8.13 主要魚介類の確認状況（神崎川）

温水性の魚介類は全般的にコイ・フナ類・オイカワ・ボラ等が確認されている。

(5) 魚介類の生息状況（表 8.1・表 8.3、図 8.13～図 8.14）
