- ・ケース①の概略事業計画(案)について、現地調査にて撮影した現況写真や地図等を用いて、主要な展望地からの視認可能性を確認した。
- ・結果、風力発電施設は、「③鶴川」「④猫石山」「⑤犬ヶ崎」の3地点から視認される可能性があることが確認された。

表 主要な展望地からの視認可能性の確認結果(1/2)

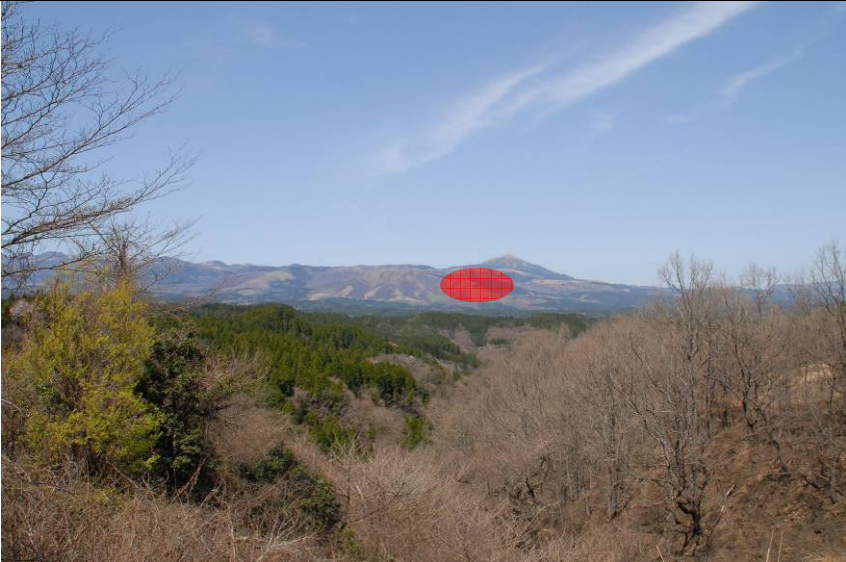
| 主要な展望地 | 現況写真 | 確認結果 | | 風力発電施設の視認可能性 |
|---|---|---|---|---|
| ③ 鶴川 | <p>距離：7,475m 垂直見込み角：0.92°<br/>●の位置に介在し、眺望対象である黒兔山に介在する</p> | 介在する | 遮蔽されない | 可能性あり |

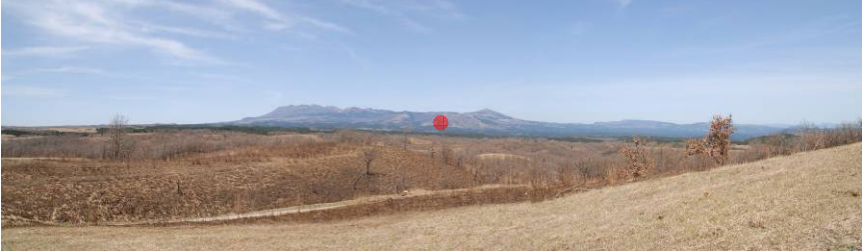
| 主要な展望地 | 現況写真 | 確認結果 | | 風力発電施設の視認可能性 |
|---|---|---|---|---|
| ④猫石山 | <p>距離：9,875m 垂直見込み角：0.70°<br/>●の位置に介在し、眺望対象である黒兔山に介在する</p> | 介在する | 遮蔽されない | 可能性あり |

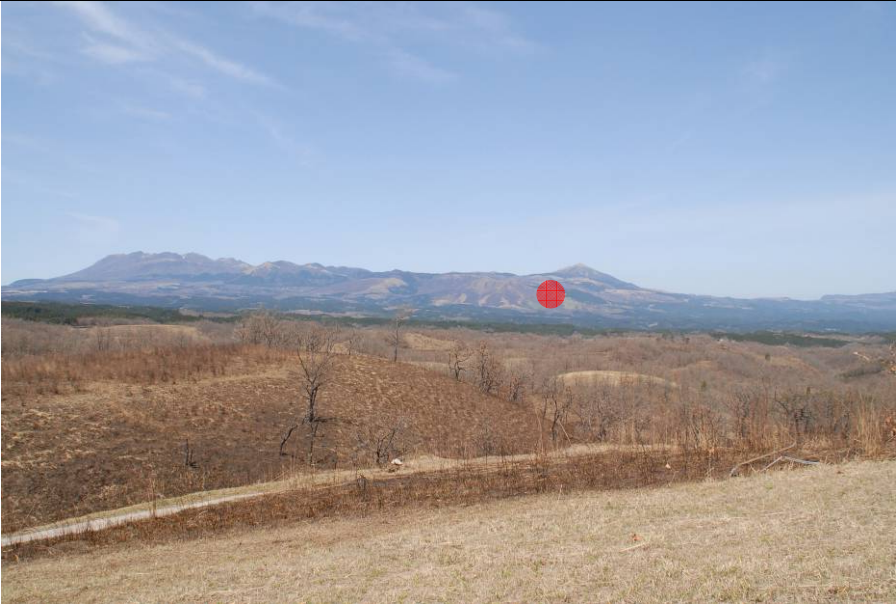
| 主要な展望地 | 現況写真 | 確認結果 | | 風力発電施設の視認可能性 |
|---|---|---|---|---|
| ⑤犬ヶ崎 | <p>距離：12,125m 垂直見込み角：0.57°<br/>●の位置に介在し、眺望対象である黒兔山に介在する</p> | 介在する | 遮蔽されない | 可能性あり |

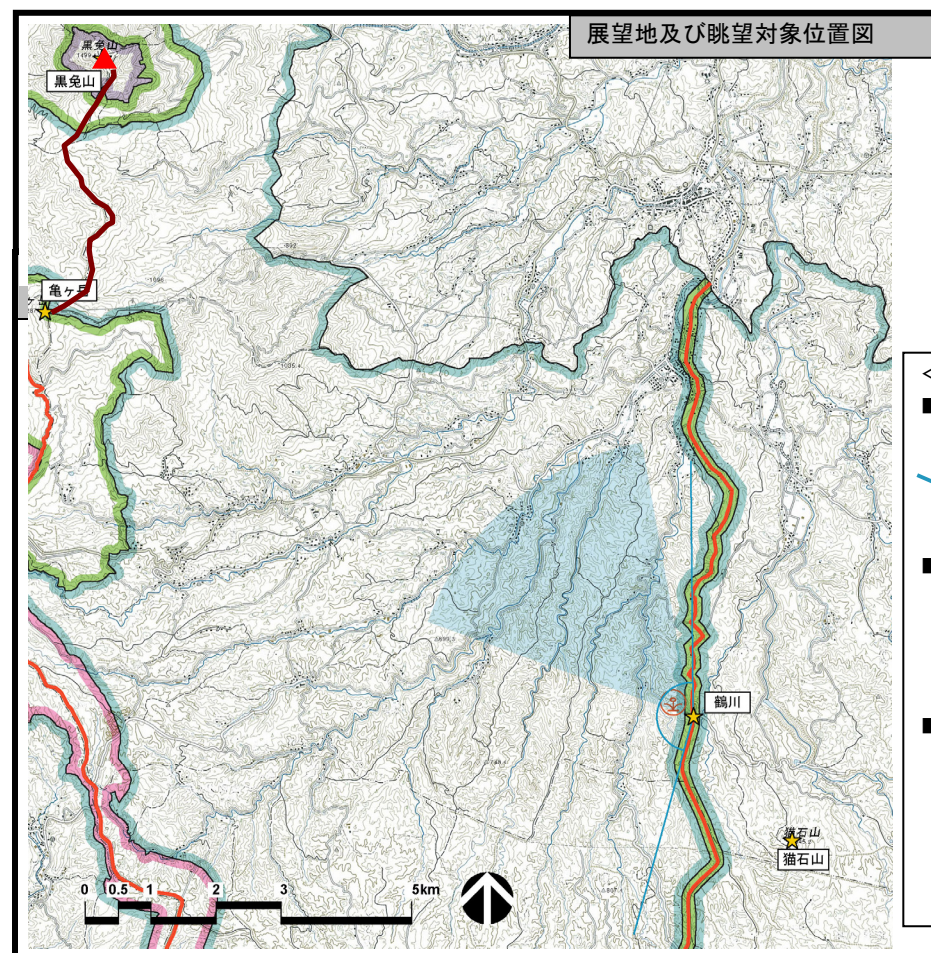
| 眺望特性の把握結果 | No. | ③ | 名称 | 鶴川 | 位置 | — | 概況 | 車道犬ヶ崎線上に位置し、北西方向に180°に近い展望が開ける。本車道上では唯一の展望利用箇所となっている。 |

| 眺望利用の状況 | 利用者数 | 幹線道路ではないため、利用は多くない |
| | 利用者属性 | 観光客 |
| | 利用形態 | 道路通過型利用がほとんどである |
| 施設整備状況 | | 休憩所、トイレ |

- ・把握した眺望特性の取りまとめ結果について、上記3地点のうち事業地に最も近い「③鶴川」の整理例を次に示す。

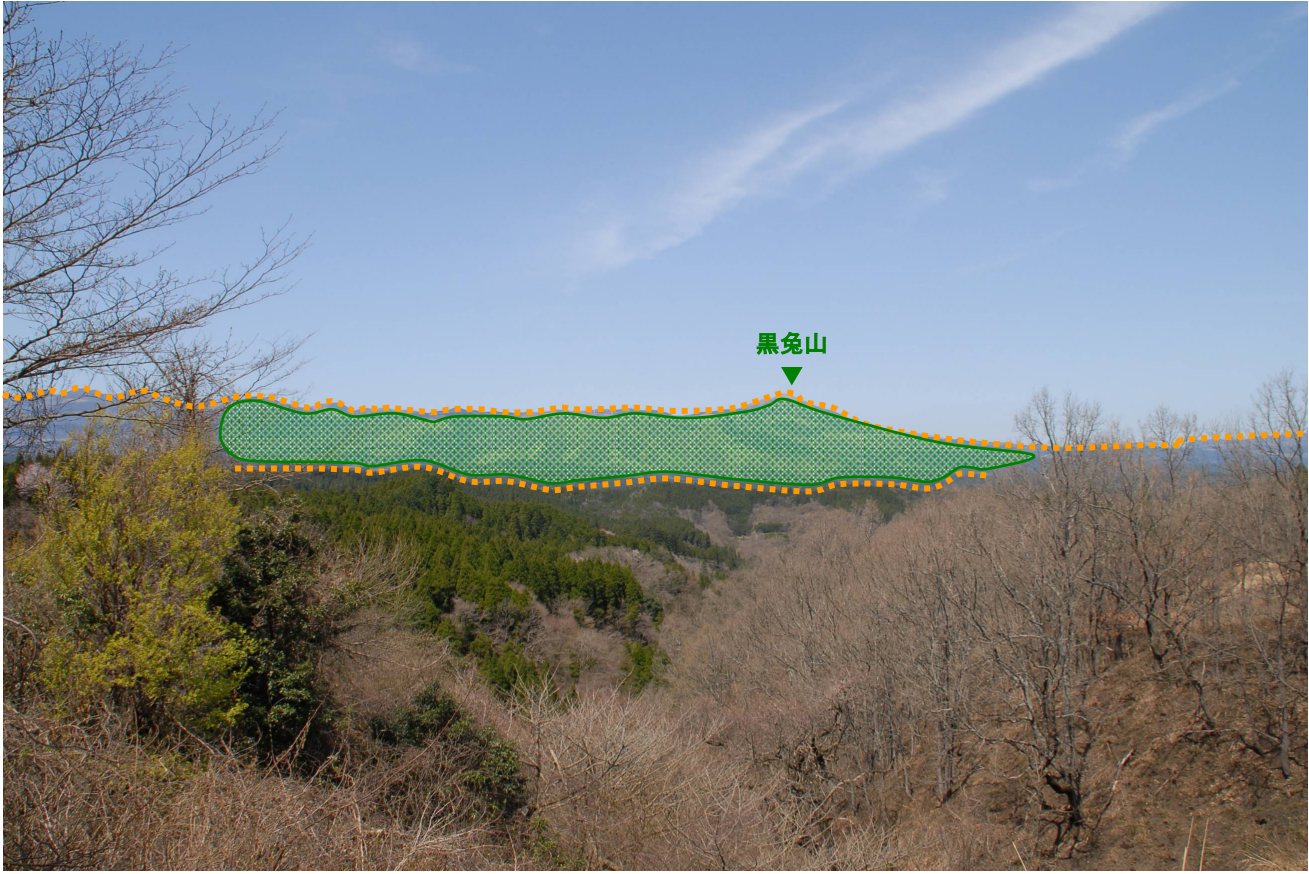
| 眺望特性の把握結果 | No. | ③ | 名称 | 鶴川 |
|---|---|---|---|---|
| [A]眺望範囲 | 北西方向に 180° に近いパノラマが開ける。 | | | |
| [C]眺望対象 | 黒兔山及び黒兔山から続く山稜 | | | |
| [D]眺望構成要素 | <ul style="list-style-type: none"> <li>・ 北西方向に 180° に近いパノラマが開ける。</li> <li>・ うち、北西方向では、眺望対象である黒兔山や黒兔山から続く山稜を遠方に見ることができ、ほぼ水平に近い仰観景となっている。</li> <li>・ 黒兔山から連続する山稜の山腹、黒兔山から連続する山稜のスカイライン及び手前の 2 次スカイラインが重要な眺望構成要素となっている。</li> <li>・ 主眺望方向において人工物はほとんど視認されない。</li> </ul> | | | |
