## 鳥島におけるアホウドリ保護増殖事業について

## (2) 燕崎繁殖環境の維持改善事業の実施結果

### 崖下直下における流路変更工事の実施

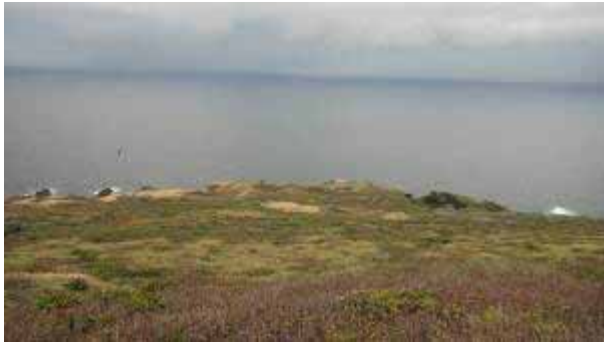
- ・ 初寝崎で繁殖した56つがいを含めて132ヶ所で特定のつがいの定着又は定着の可能性が認められた(前年96ヶ所、前々年79ヶ所)。このうち47ヶ所は新規であった。来期の繁殖巣の更なる増加が期待される。
- ・ 初寝崎の繁殖地では、アホウドリの繁殖障害となるような問題は確認されなかった(写真1・2)

写真1: 初寝崎繁殖地全景(2011年2月5日)

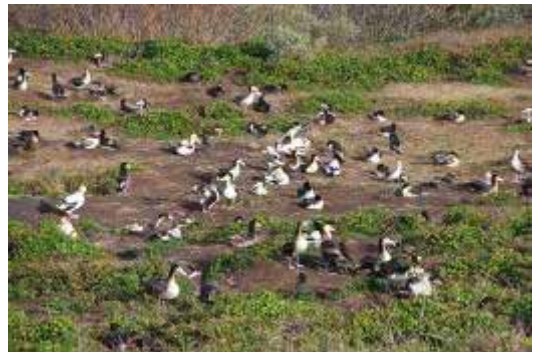
写真2: 初寝崎繁殖状況(2011年2月14日)

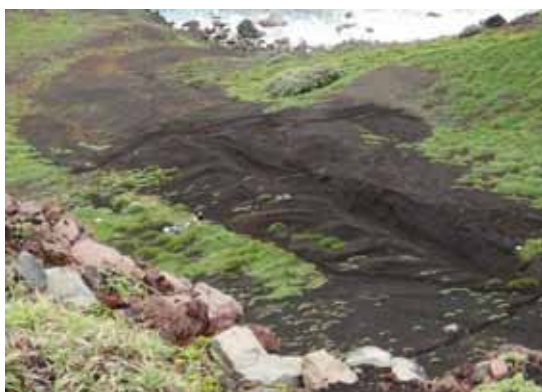
- ・ 燕崎では、繁殖地中央導水溝に堆積した土砂が2010年2月に西コロニーへ流れ込み、ヒナ10羽(推定)が生き埋めとなった。うち2羽を救出し、2羽の死体を回収した。更なる流入を防止するため、調査員が緊急工事を実施し、約100立米の土砂を掘削。
- ・ ヒナの被害発生を受け、分科会委員に諮り、繁殖期終了後の2010年5月及び6月に繁殖地中央導水溝(幅5m×長さ80m×最大深2m)を掘削した(写真3)。
- ・ 2011年5月時点では、掘削後に流入した土砂の多くは下流部に流れ下り、繁殖地への流入は抑えられ機能しているが、既に導水溝の下流部には土砂が堆積している(写真4)。

写真3: 掘削した中央導水溝 (2010年6月)

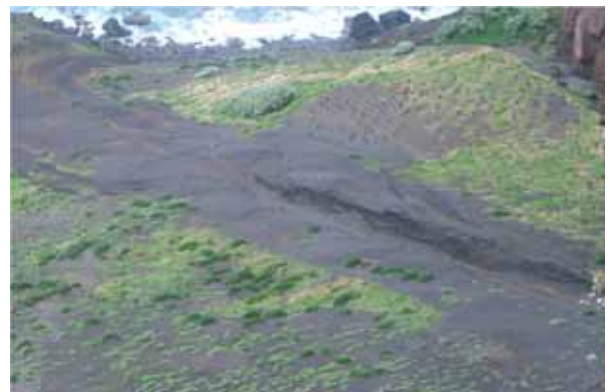
写真4: 中央導水溝下部 (2011年5月)

- ・ 繁殖地へ流入する土砂は、崖上の山腹を供給源として崖下に流れ落ち、崖下直下では、繁殖地への流れと繁殖地に影響のない東側ルートへと尾根を境に分かれている。昨年度に掘削した中央導水溝もいずれは土砂で埋め尽くされると予想されることから、東側ルートへ土砂の流れを誘導し、繁殖地への流量を減少させるもの。
- ・ 工事は、(財)山階鳥類研究所に委託し、巣立ちヒナへの発信機装着等調査の際に、作業員6名が同行し、調査員とともに、スコップ、ツルハシ等の手作業で尾根を掘削し、砂の斜面には盛り土と土のう(約700袋)を設置。全体で長さ約55m×幅2～4m×深さ約1.5m～1mの導水溝が完成。(写真5, 6, 7)

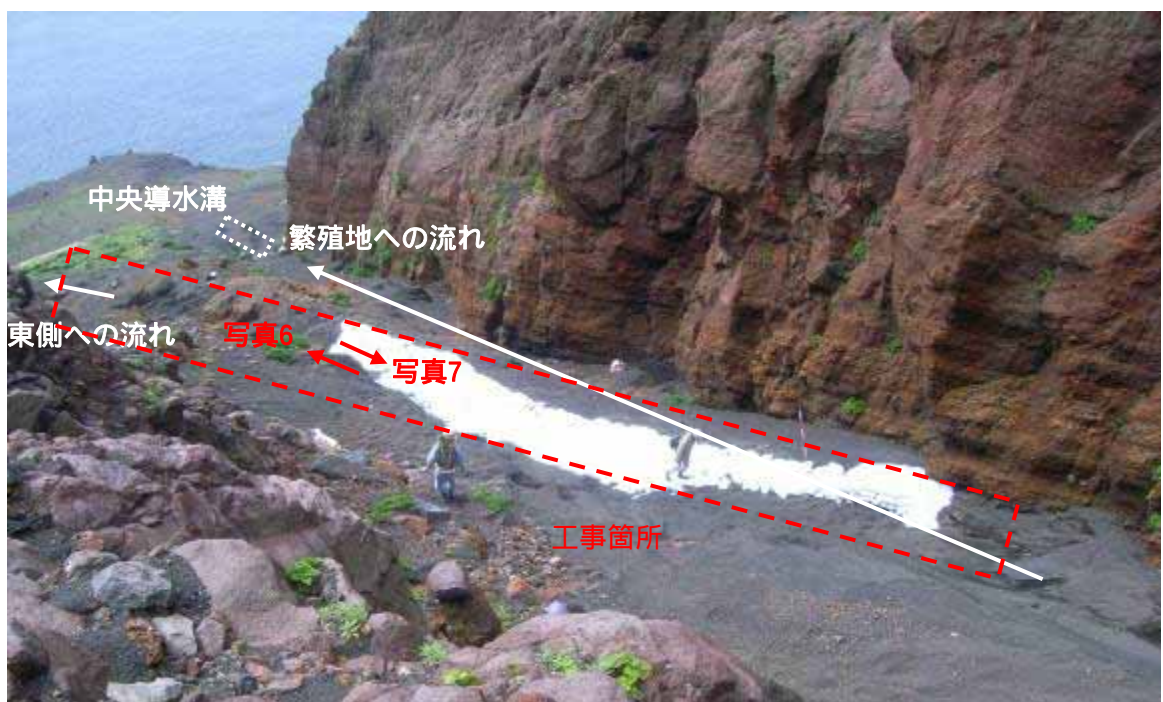
写真5: 工事実施箇所全景 (2011年5月実施後)

平成23年5月10日～5月16日(6人×4日+10人×1日、延べ33人日)

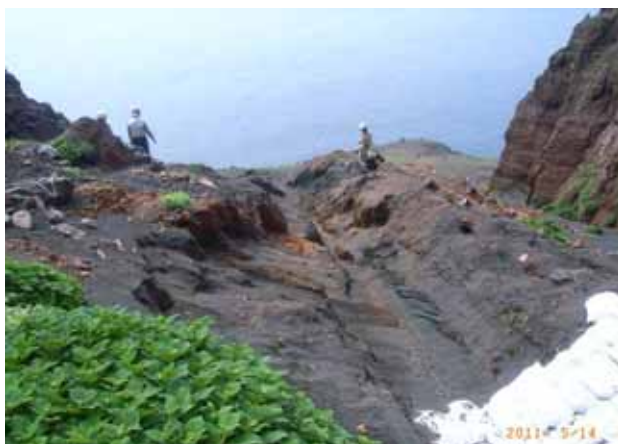
写真6 東側ルートへ繋げる尾根掘削箇所

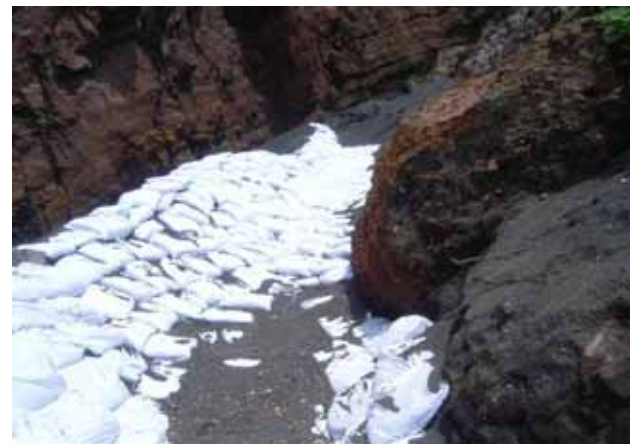
写真7 上部斜面の盛り土と土のう設置
