千葉県柏市で発見された周辺より放射線量  
の高い場所に関する詳細調査

報 告 書

平成 23 年 12 月 28 日

環境省

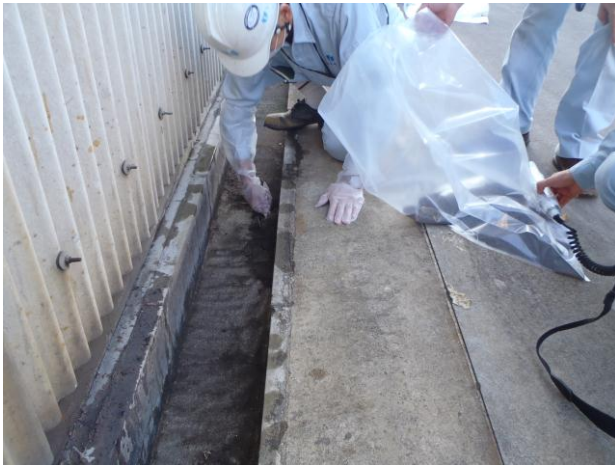
側溝での土壌の撤去作業

なお、撤去した土壌等は、ビニール袋に入れ、集水域内の一角に運搬・保管した。ビニール袋の周りはブルーシートで覆うとともに、土嚢で遮蔽を行い、周辺を立入禁止とした。

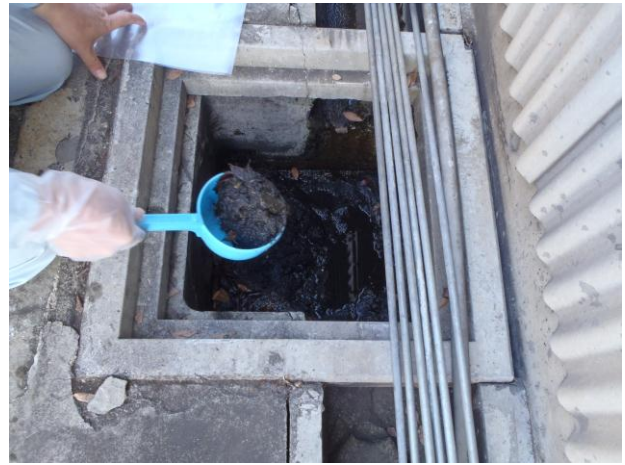
雨水枡での土壌の撤去作業

雨水桝では、地上5cm高さで16.5  $\mu$  Sv/hであった空間線量率が、11.4  $\mu$  Sv/hに低下したが、低下率が低かったのは、当該雨水桝が地下浸透桝になっており、表面に泥(2cm程度)の下はレキ混じりの状況であり、深さ数cm程度をかきとるのが限度であったためと考えられる。

また、雨水枡では土壌等の撤去後も地上 5cm 高さで  $11.4 \mu\text{Sv/h}$  と高線量率を示したため、周辺を立入禁止とした。

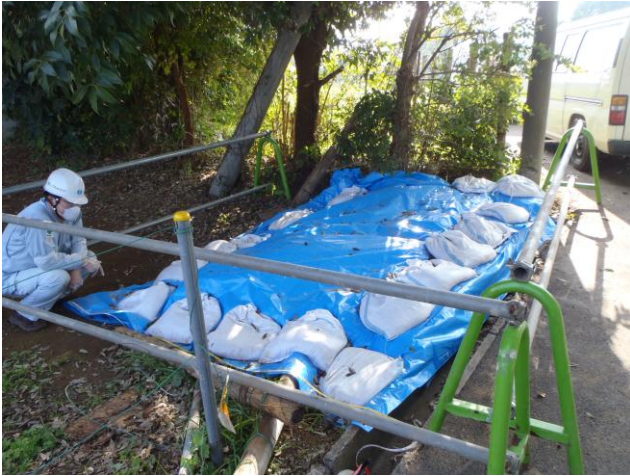
高線量箇所（シート等の撤去前）

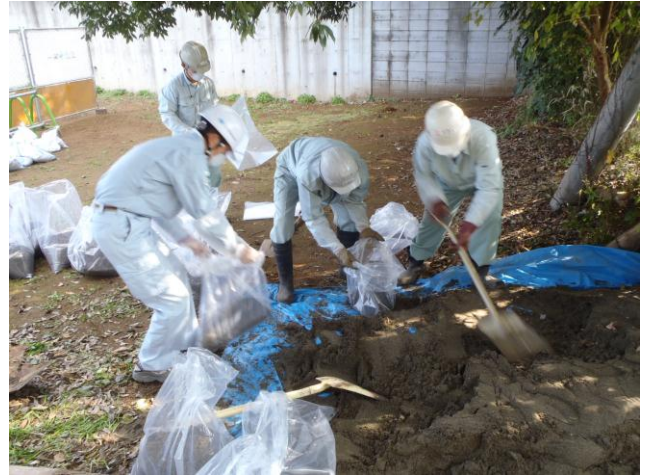
被覆砂の撤去作業

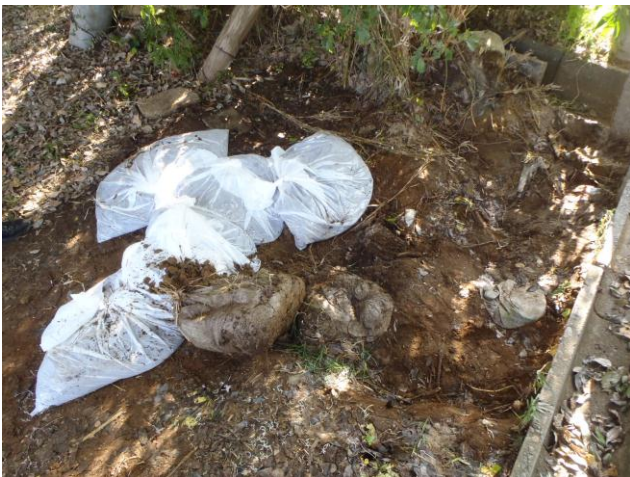
くぼ地に置かれたビニール袋と土嚢

ビニール袋の土壌は、10月21日に高線量箇所の土壌を掘削した際に出た土壌であると考えられる。これらの放射性セシウム濃度は約6~8万 Bq/kg（セシウム 134 と 137 の合計値）であった。10月21日に掘削されていない A-1 地点や X-2 地点の表層での放射性セシウム濃度も同程度であったことから、この点からもビニール袋中の土壌が、10月21日に掘削された土壌であることが裏付けられた。

また、古い土嚢については、ビニール袋の土壌に比べて線量率が低く、放射性セシウム濃度も低かった。これは土嚢に放射性セシウムが浸透しなかった、あるいは土嚢は砂が主体であったため放射性セシウムが吸着しにくかったためと考えられる。

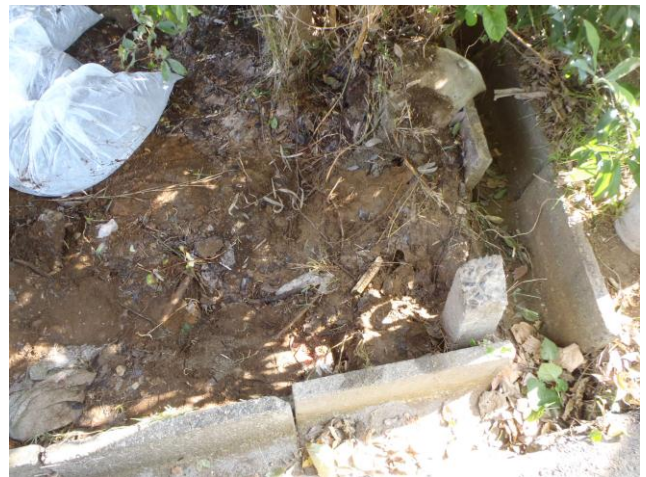
側溝破損箇所

- ・高線量箇所の土壌の粒度組成分析及び目視観察の結果、当該箇所の土壌は周辺と同一な土質であり、他の地域から持ち込まれたものである可能性は無いと考えられる。
- ・半減期が約2年のセシウム134が確認され、かつその量と、半減期が約30年のセシウム137の量の比が、東京電力福島原子力発電所の事故に伴い放出された放射性セシウムで汚染された他の地域と同程度（約0.8）であったことから、当該箇所の土壌には、同事故由来の放射性セシウムが濃集（蓄積）している可能性が高いと考えられる。
- ・当該箇所への現場の雨水の流入経路等を基に判断すると、同事故由来の放射性セシウムを含んだ雨水が集水域の大量の屋根や舗装面等に降り、その大量の雨水排水が当該箇所の側溝側面の破損部分から浸透し、当該箇所では放射性セシウムが土壌に濃集（蓄積）した可能性が高いと考えられる。

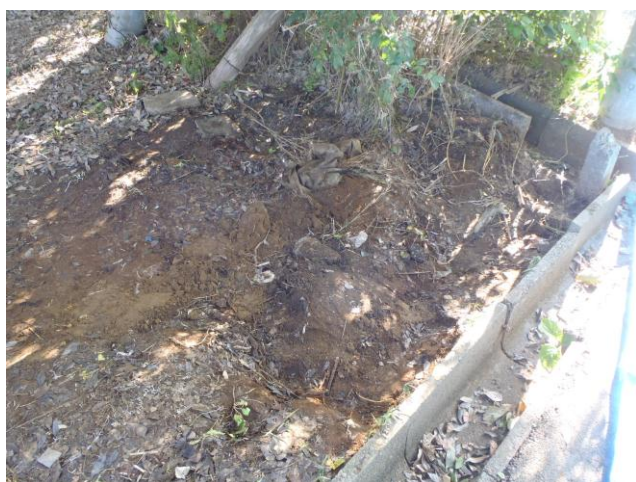
くぼ地の状況 (中央は小山部)

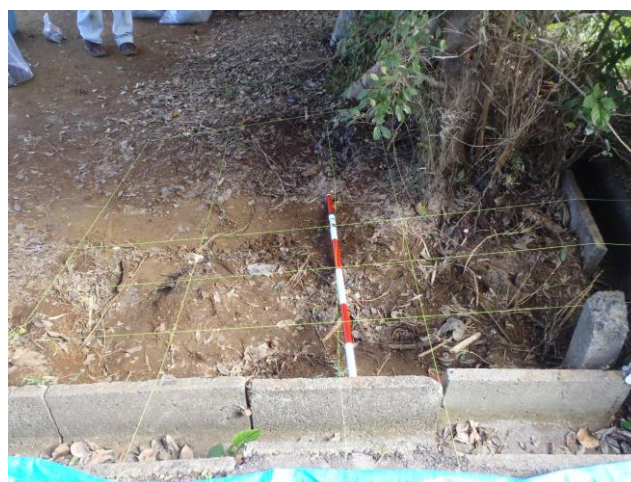
測量作業後の状況

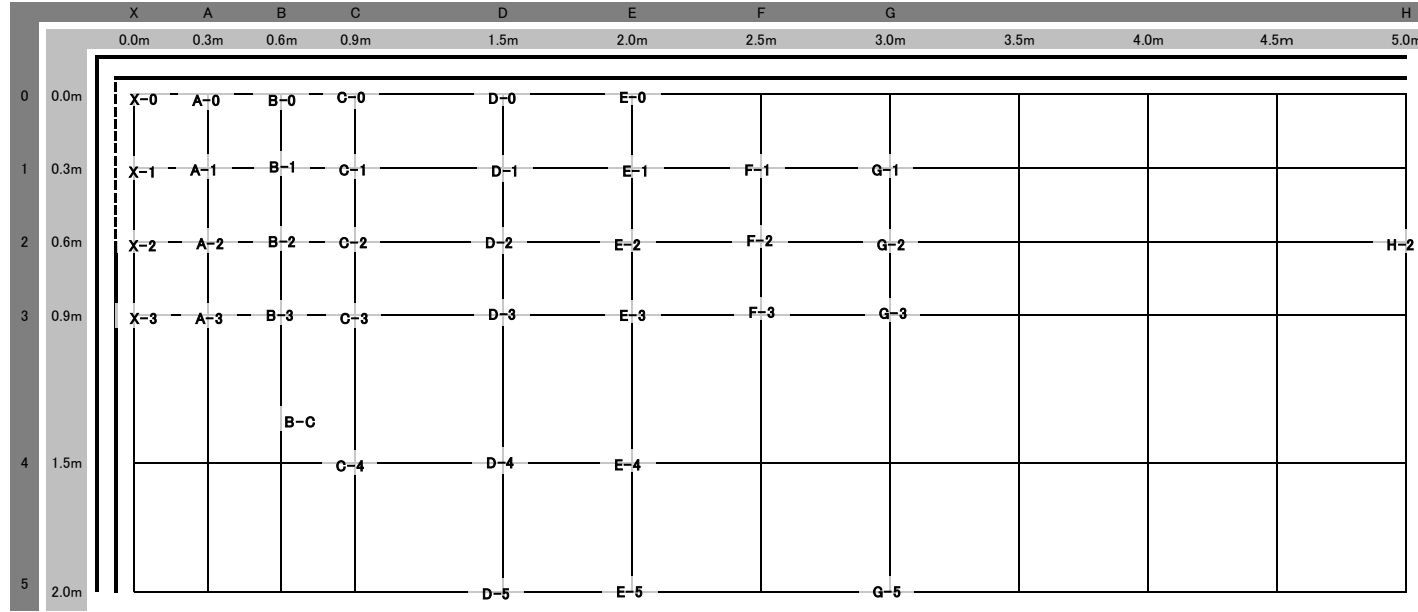
図 5.2.6 高線量箇所での放射性セシウム濃度の分析結果

土壌中の放射性セシウム濃度の深度分布については、側溝の破損区間に近い X-2 地点の深さ 5~10cm の層で最も高く、約 45 万 Bq/kg (セシウム 134 と 137 の合計値) であった。他の地点においても 5~10cm 層、10~15cm 層で高い濃度が確認されており、特に表層よりも深さ 5~10cm 層の濃度が高いという特徴がみられた。なお、空間線量率が最も高かった B-2 地点では、0~5cm 層で高い濃度が確認されており、表層部分の高濃度の放射性セシウムが空間線量率を高めたものと推定された。

また、図中の赤囲みをした地点は、周辺地盤よりも 10~20cm 程度掘り下げられていたくぼ地に位置している地点である。これらの地点では総じて表層の濃度が高かった。この表層は掘り下げられる前は深さ 5~10cm 層に相当していると考えられることから、当該箇所では面的 (約  $2\text{m}$  四方) にも深さ 5~10cm 層の濃度が高かったと考えられた。

土壌中の放射性セシウム濃度の水平分布については、側溝破損区間に近い X-2 地点から 1.5~2.5m 離れた F-2 地点、E-3 地点、D-4 地点及び C-4 地点を結ぶ範囲内で高くなっており、その範囲外では放射性セシウム濃度は低くなっているものと推定された。また、F-2 地点、E-3 地点、D-4 地点及び C-4 地点では、深さ 10cm よりも深いところで最も濃度が高くなっており、側溝破損区間から離れるにつれて徐々に放射性セシウムが深度方向に浸透していることが示唆された。

- ・土壌中の放射性セシウム濃度の水平及び深度分布状況によると、側溝破損区間に近いX-2地点から1.5～2.5m離れたF-2地点、E-3地点、D-4地点、C-4地点を結ぶ範囲内で高くなっており、その範囲外では放射性セシウム濃度は低くなっているものと推定された

ことから、最大で 2.5m 四方 (6.25m<sup>2</sup>) の範囲で汚染が生じたものと推定される。

- また、汚染土量については、放射性セシウムが湿泥 1kg あたり 5,000Bq (セシウム 134 と 137 の合計値) を越える土壌層について、その体積を求めたところ、約 0.8m<sup>3</sup> と推定された。

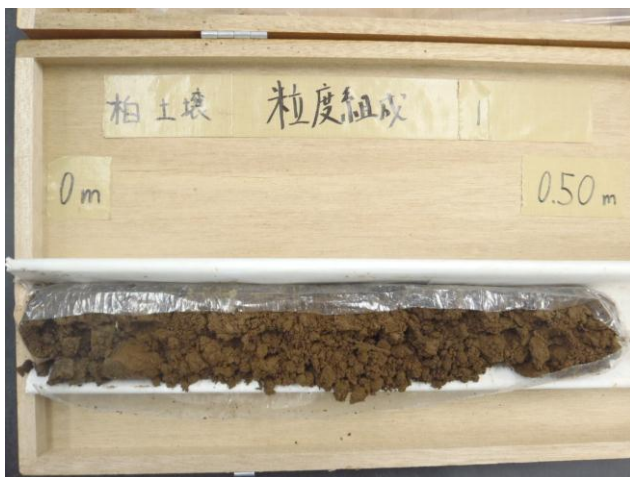
試料①地点の柱状試料

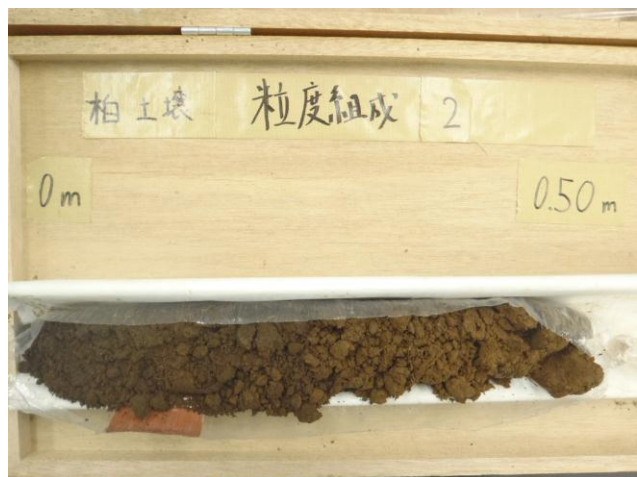
試料②地点の柱状試料

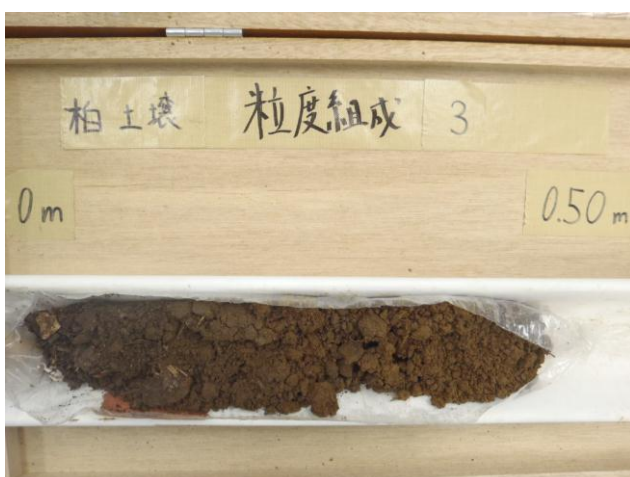
試料③地点の柱状試料
