## 自衛隊による役場の除染の結果について（榎葉町役場）

### 1. 除染実施場所（榎葉町役場）の概要

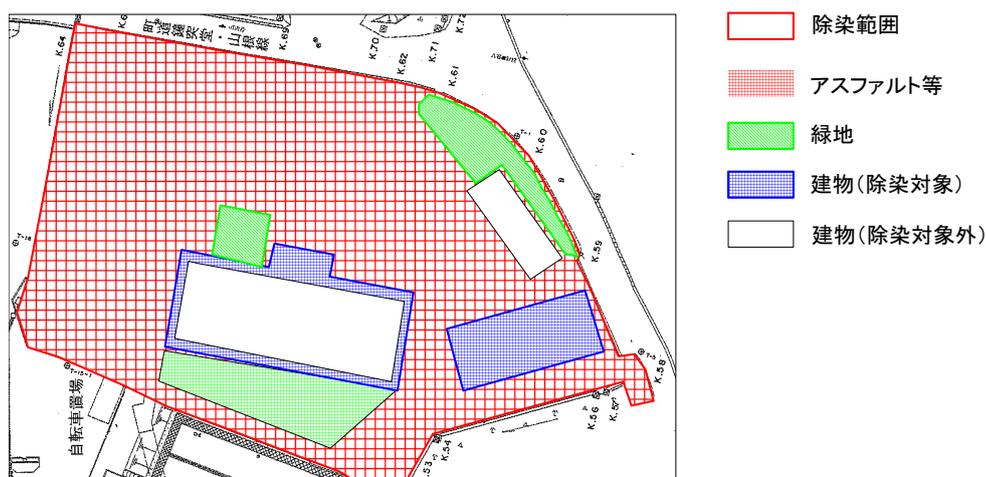
図1 除染範囲の概要

榎葉町役場の1m高さの空間線量率は、除染前で $0.40\mu\text{Sv/h}$ ～ $1.04\mu\text{Sv/h}$ であり、警戒区域内に位置している。今回の除染範囲は、下図に赤線で示す範囲（ $5,500\text{m}^2$ ）で、緑地が14%、アスファルト等の舗装面および車庫が67%、建物屋上、ベランダが18%を占める。なお、廃棄物現場保管場（約 $60\text{m}^2$ ）は、榎葉町総合グラウンド脇の駐車場に設置した。

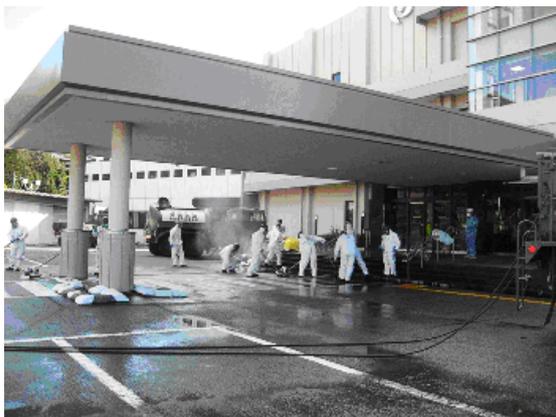
ブラッシング作業

道路、駐車場等の舗装面（アスファルト）については、金ブラシによるブラッシングと高圧水洗浄（15MPa）を実施した。震災による影響で生じたアスファルトの亀裂部分を土嚢等により養生し、汚染洗浄水の流入を防止した。また、汚染洗浄水の飛散防止と作業箇所の明確化のため、木枠を作成し、高圧水洗浄時に利用した。

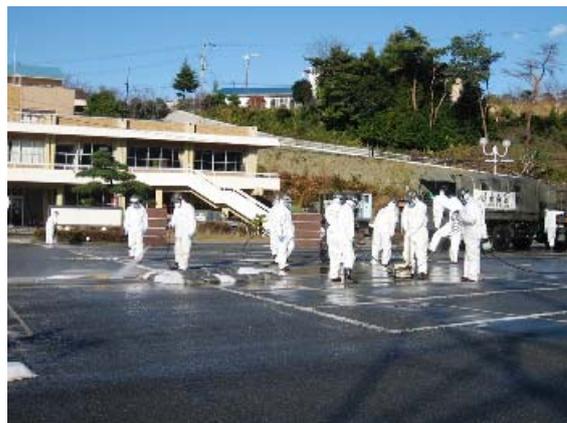
土嚢によるアスファルト亀裂部の養生

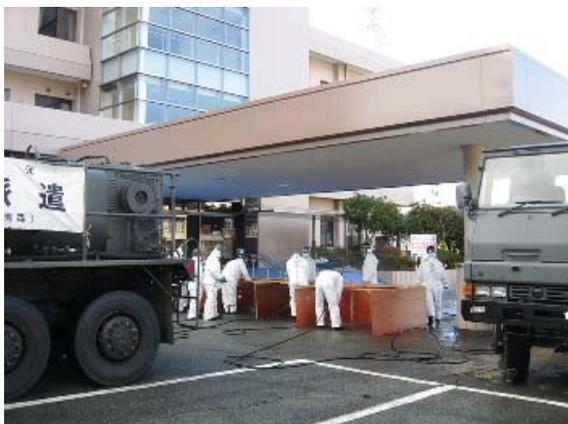
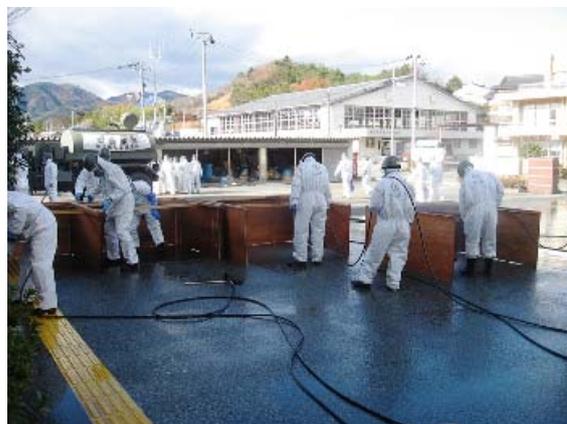
高圧水洗浄作業

これらの除染作業により、1m高さの空間線量率が、アスファルト舗装面の平均で0.77  $\mu$  Sv/hから0.50  $\mu$  Sv/hに低減された（低減率35%）。

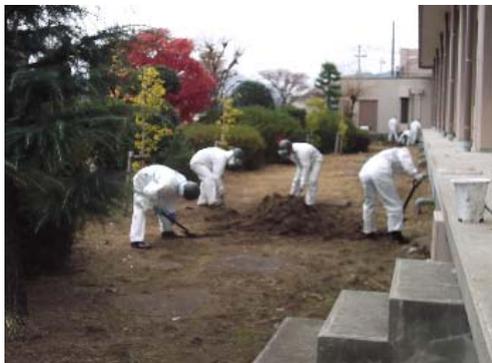
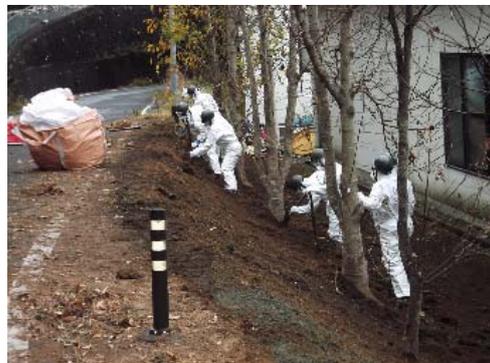
人手による芝・表土除去作業

緑地については、植栽の落ち葉を除去し、また、表土(5cm程度)とともに芝を除去した。除染対象面積が比較的せまく、傾斜地が多かったため、重機は用いずスコップ等で作業を行った。

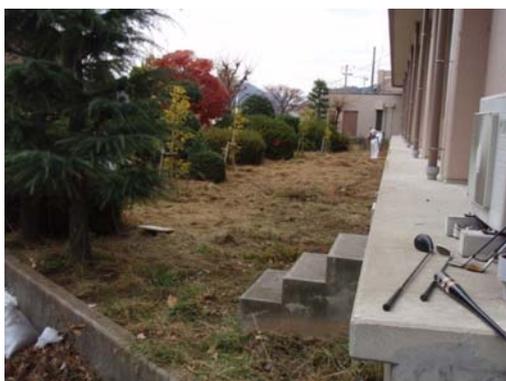
除染前の緑地

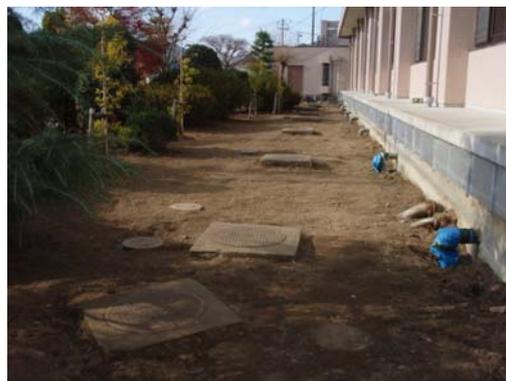
除染後の緑地

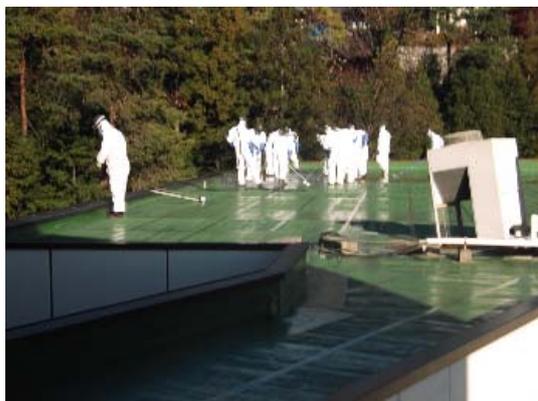
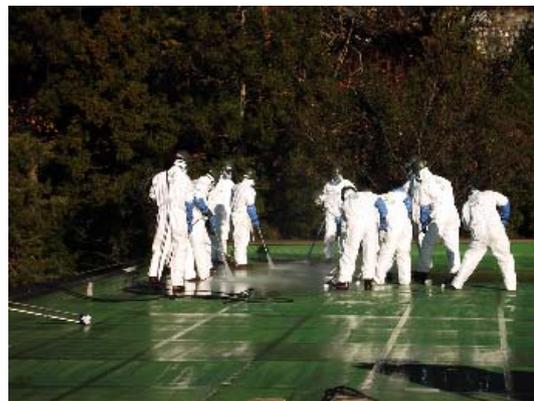
東庁舎屋上のブラッシング作業、高圧水洗浄作業

本庁舎の屋上は防水加工をしたばかりであり、汚染がほとんどなかったため、東庁舎の屋上のみを除染対象とした。除染方法はデッキブラシを用いたブラッシングと高圧水洗浄とした。

これらの除染作業により、1m高さの空間線量率が、屋上の平均で0.29  $\mu$ Sv/hから0.24  $\mu$ Sv/hに低減された（低減率7%）。ただし、1cm高さの空間線量率は82%低減されており、隣接する杉林からの影響を受けていると考えられる。

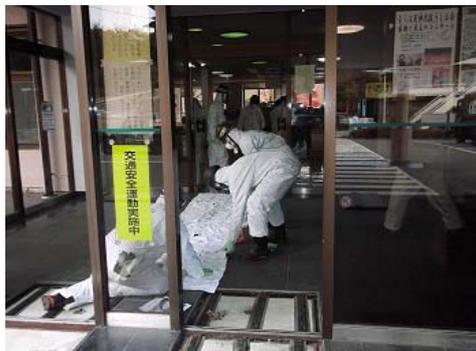
エントランス（外部）の養生

建物内は、人の出入りによって汚染されたエントランス部分について、掃除機による泥等の吸引とモップ掛け等の除染作業を実施した。

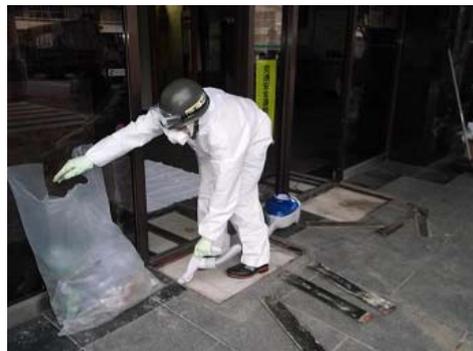
エントランス（外部）の掃除

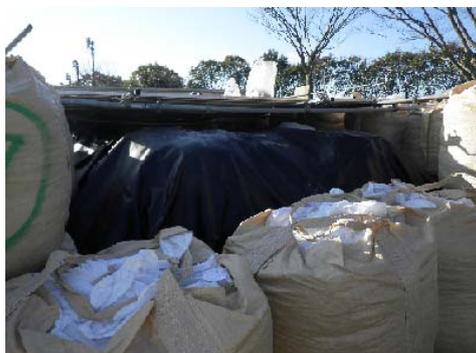
廃棄物の現場保管（内部）

- ・ 土嚢に詰められた廃棄物を遮水シートで覆う。
- ・ 周辺を汚染されていない土嚢を遮蔽体として設置する。
- ・ 雨水だまり対策として屋根を作成する。
- ・ 防水シートで養生する。
- ・ 立入制限柵を設置する。

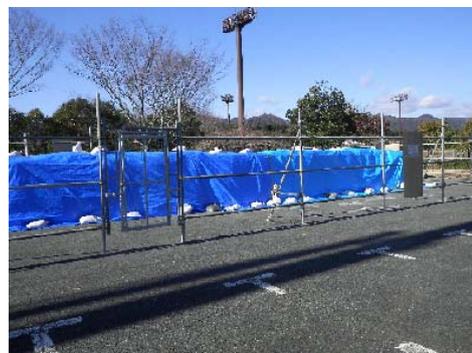
廃棄物の現場保管（外観）
