自衛隊による役場の除染の結果について（浪江町役場）

1. 除染実施場所（浪江町役場）の概要

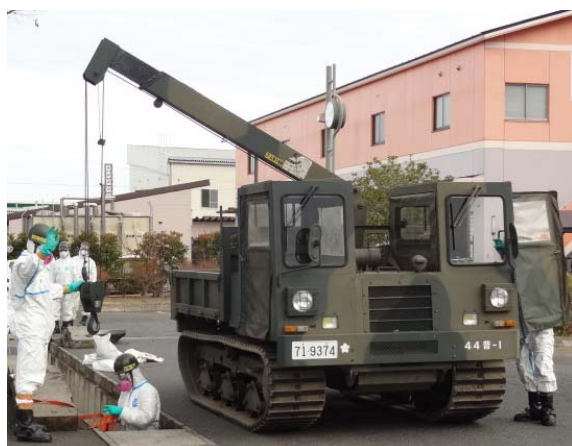
側溝の蓋はずし作業

道路、駐車場等の舗装面（アスファルト・インターロッキングブロック）については、ワイヤーデッキブラシによるブラッシングと高圧水洗浄（15MPa）を実施した。アスファルトのブラッシングについては一部でクレンザーを使用した。舗装面の洗浄に先立ち、側溝の泥の撤去を行った。

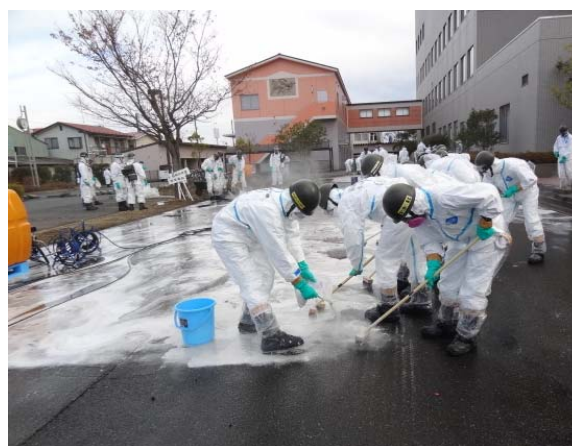
アスファルト部のブラシ作業
(クレンザー使用)

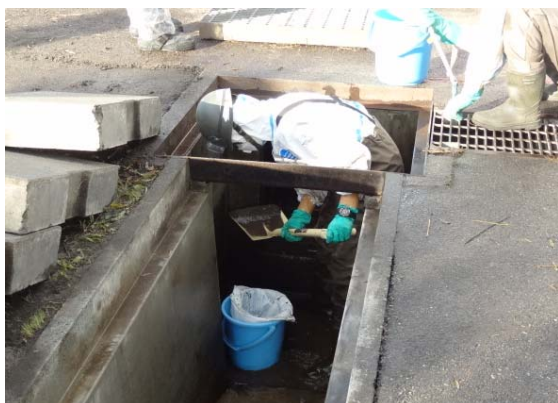
側溝の泥の撤去作業

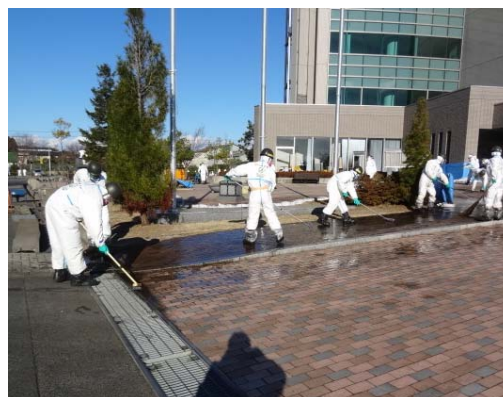
インターロッキングブロックのブラシ作業

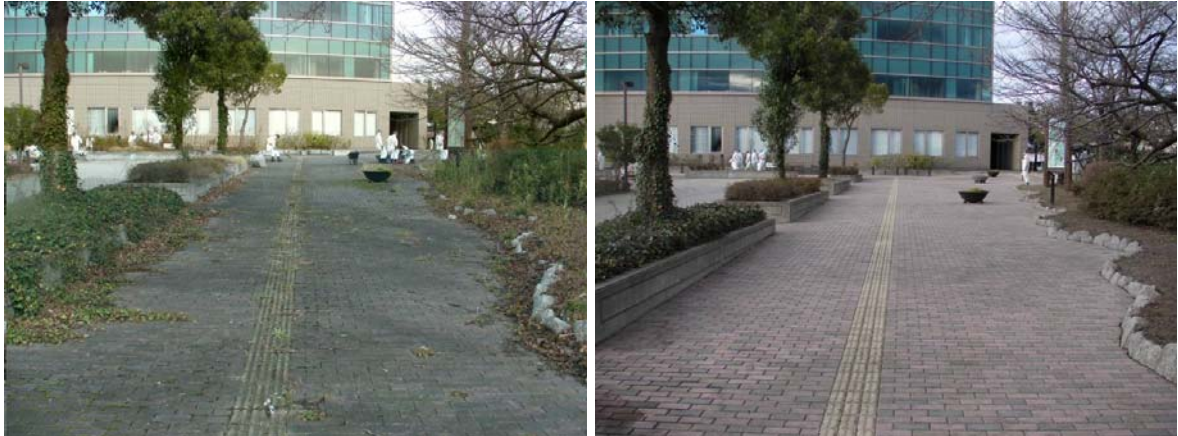
除染前後のインターロッキングブロック舗装面（左：除染前、右：除染後）

除染作業により、アスファルト面では1m高さの空間線量率が平均で $0.50 \mu\text{Sv/h}$ から $0.33 \mu\text{Sv/h}$ （低減率34%）に低減された。インターロッキングブロック面では1m高さの空間線量率が平均で $0.53 \mu\text{Sv/h}$ から $0.39 \mu\text{Sv/h}$ （低減率26%）に低減された。インターロッキングブロックの平均低減率はアスファルトに比べて低かった。

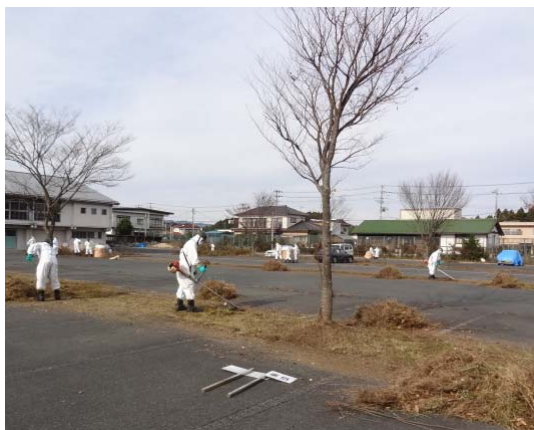
草刈り作業

植栽部は、熊手で落ち葉を除去した。低木で熊手が入りにくい箇所はブロアを使用した。落ち葉除去の後草刈りを行った。舗装面との段差が少ない箇所は、洗浄水が流れ込まないように土嚢で養生した。

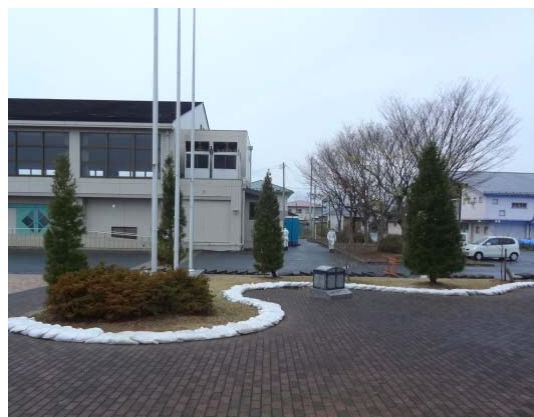
土嚢による境界部の養生の状況

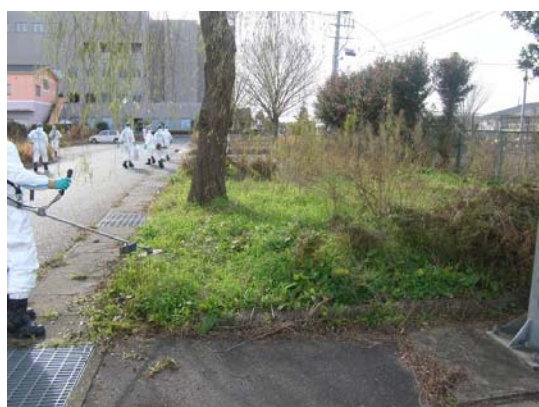
除染前の植栽

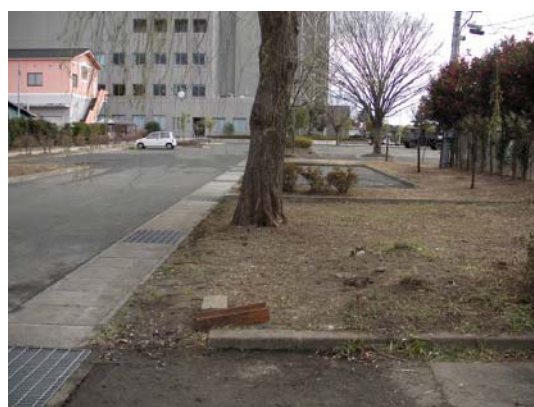
除染後の植栽

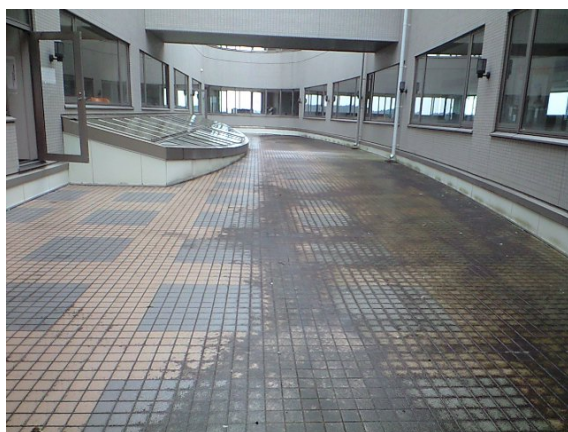
庁舎3階の屋上は硬質タイル張りで、周囲を腰壁とガラス窓で囲まれており、面積は350㎡であった。散水面にクレンザーを用いブラッシングした後、高圧水洗浄を行った。

除染前の屋上

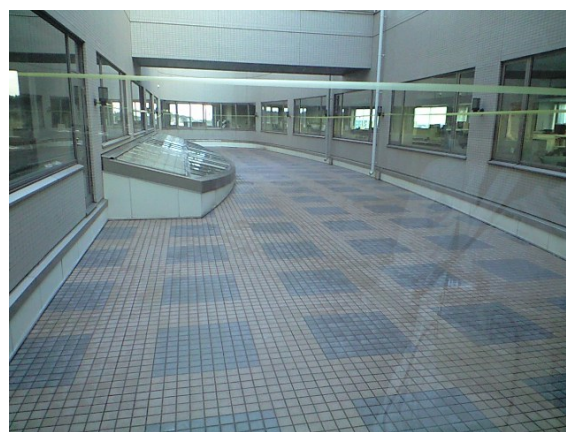
除染後の屋上

ブラッシングと高圧水洗浄により、1m高さの空間線量率が平均で0.28 μSv/hから0.18 μSv/hに低減（低減率22%）した。
