自衛隊による役場除染の結果について（飯館村役場）

1. 除染実施場所（飯館村役場）の概要

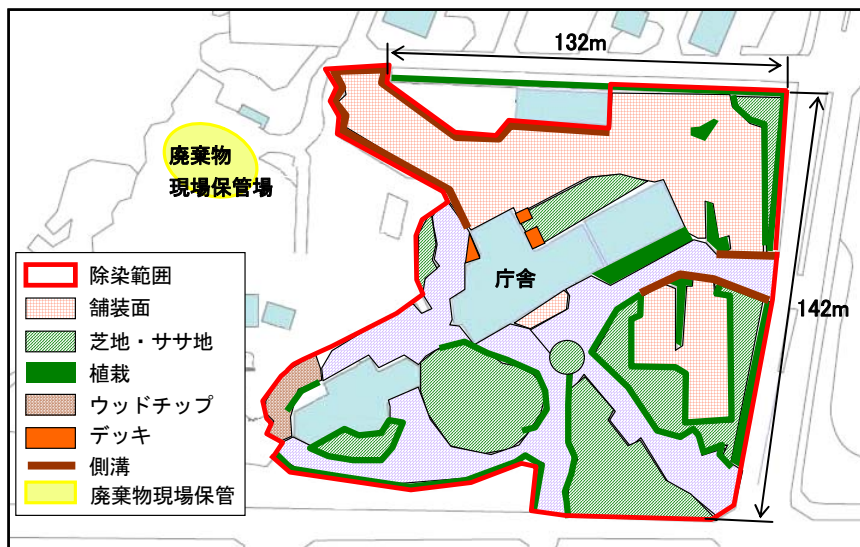
図 1 除染範囲概要

除染範囲は図 1 の赤線で示す約 $15,020\text{m}^2$ であり、芝地・笹地・草地在が 20.0%（約 $3,000\text{m}^2$ ）、植栽（生垣、立木）が 4.1%（約 610m^2 ）、ウッドチップ舗装が 2.4%（約 360m^2 ）、道路・駐車場等の舗装面が 34.5%（約 $5,190\text{m}^2$ ）、石畳等が 39.0%（約 $5,860\text{m}^2$ ）となっている。

地形はほぼ平坦であるが、役場建物から周辺部に向かい緩い下り傾斜がついており、除染に使用した水は役場敷地の周辺道路の側溝へ流れ込む。また、役場敷地の西側は林であり、廃棄物の現場保管場（約 790m^2 ）は、除染範囲と林の間の非除染エリアである。

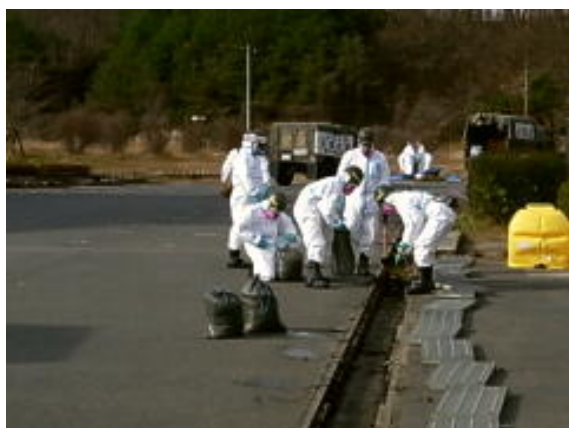
側溝の泥／落葉除去洗浄作業

除染工程前半に側溝内の泥、落ち葉等の除去を行い、高圧水洗浄時の排水経路を確保した。また、除染最終工程に、側溝内及び蓋のワイヤーデッキブラシによるブラッシング、並びに高圧水洗浄(15MPa)を実施した。

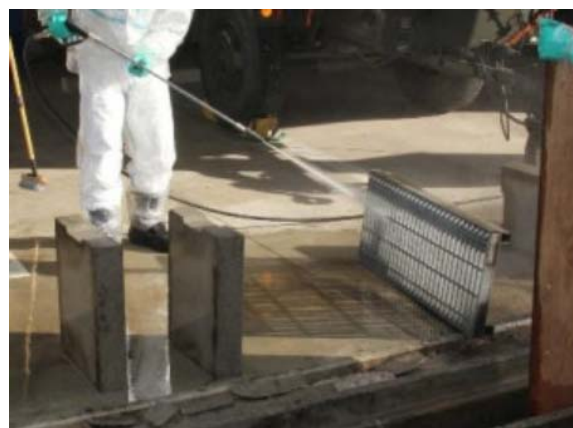
側溝内／蓋の高圧水洗浄

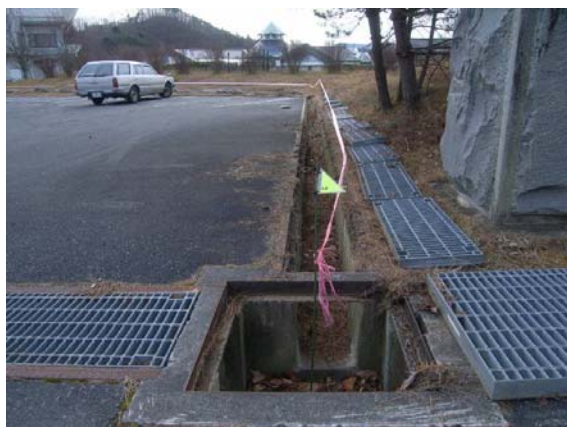
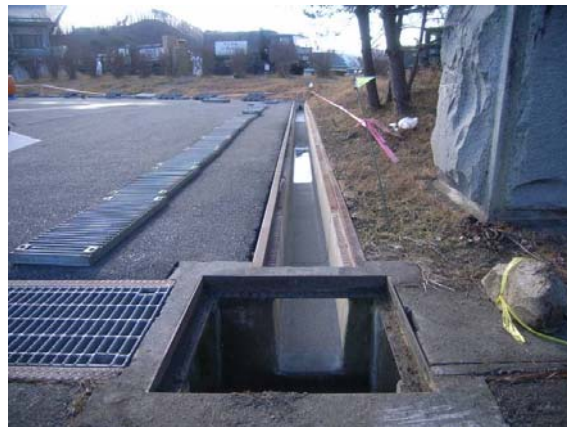
除染前後の側溝 (左：除染前、右：除染後)

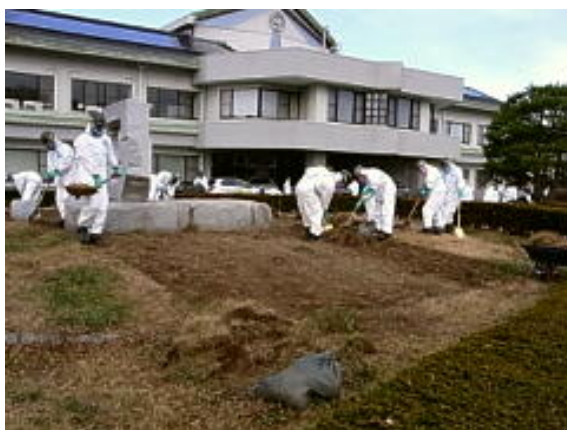
芝地表層土壌の除去

草地・芝地・笹地は根を含んだ表層土壌とともにスコップで除去した。

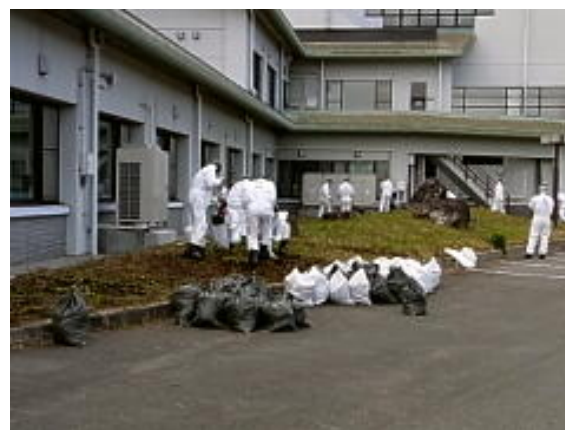
笹地表層土壌の除去

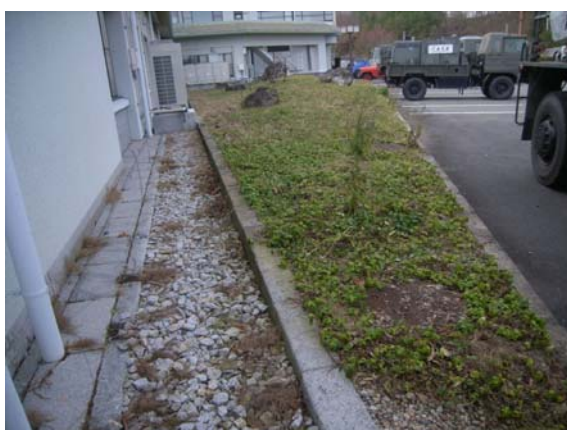
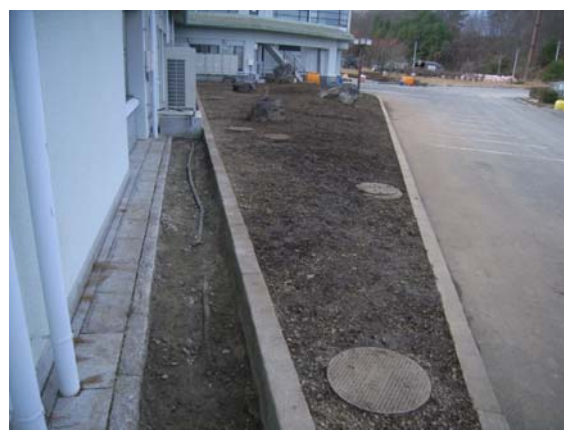
除染前後の笹地（左：除染前、右：除染後）

草地・芝地・笹地の除染前後のモニタリング結果(12点平均値)を表4に示す。上記除染作業により、表面汚染密度が平均で88%低減され、1m高さの空間線量率が平均で3.99 μ Sv/hから1.16 μ Sv/hに低減された(低減率71%)。除染対象面積(3,000 m²)に対して、使用した機材はスコップ45本、一輪車9台であった。

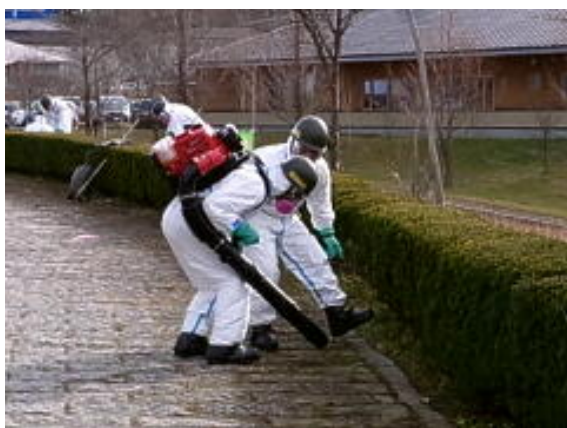
ブロアによる落葉除去

ブロアや熊手により落葉・枯葉を除去した。また、生垣や立木表面の高圧水洗浄(15MPa)を実施した。

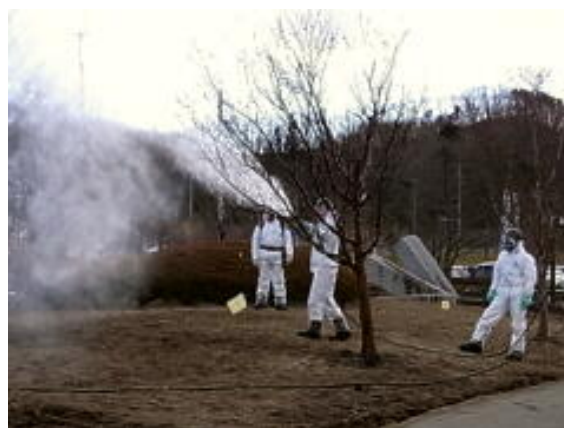
生垣や立木表面の高圧水洗浄

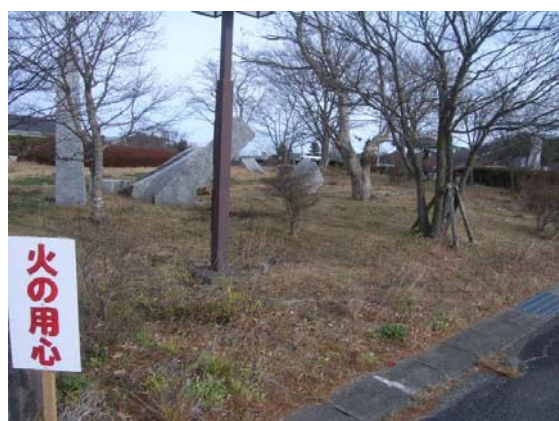
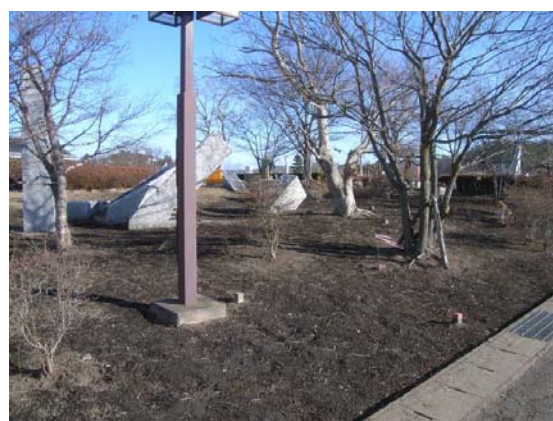
除染前後の植栽 (左：除染前、右：除染後)

植栽(生垣、立木)の除染前後のモニタリング結果と汚染低減率(24点平均値)を表6に示す。上記除染作業により、表面汚染密度が平均で67%低減され、1m高さの空間線量率が平均で4.08 μ Sv/hから1.92 μ Sv/hに低減された(低減率53%)。

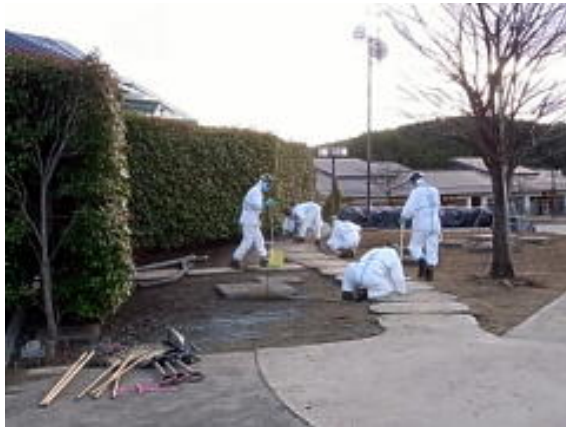
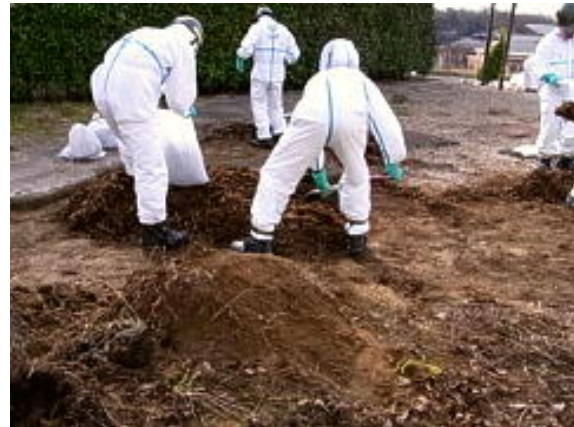
ウッドチップ層の除去

スコップでウッドチップ層を5cm程度除去した。

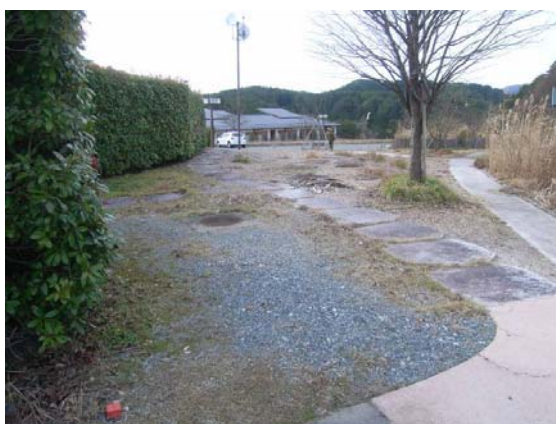
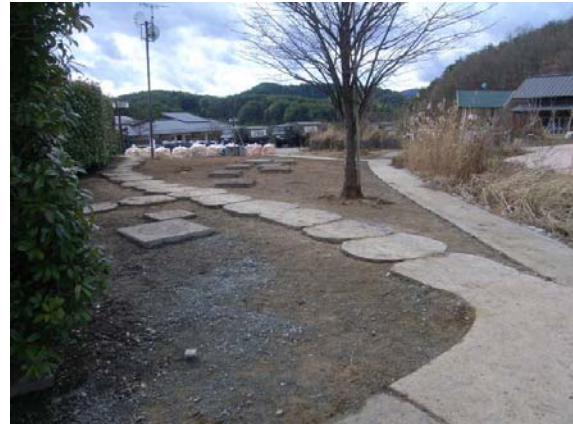
除染前後のウッドチップ舗装 (左：除染前、右：除染後)

ウッドチップ舗装の除染前後のモニタリング結果と汚染低減率(5点平均値)を表8に示す。上記除染作業により、表面汚染密度が平均で48%低減され、1m高さの空間線量率が平均で3.86 μ Sv/hから2.79 μ Sv/hに低減された(低減率28%)。除染対象面積360m²に対し、使用した機材はスコップ45本、一輪車9台であった。

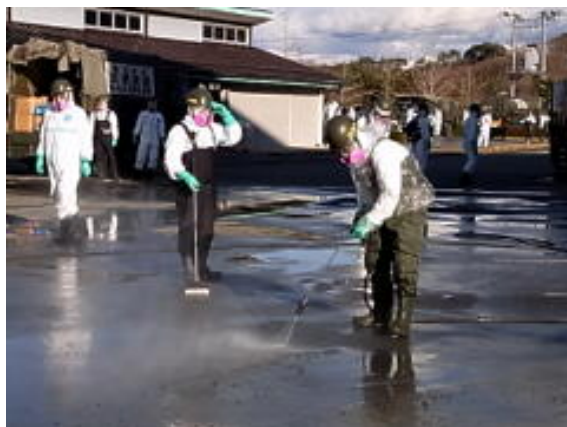
舗装面の高圧水洗浄

道路・駐車場等の舗装面は、ワイヤーデッキブラシによるブラッシングと高圧水洗浄(15MPa)を実施した。

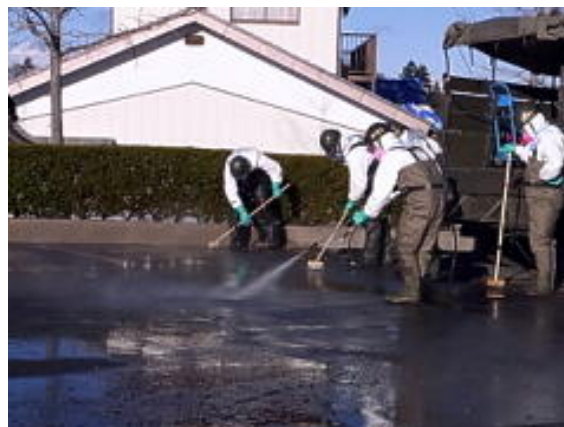
舗装面のブラッシング

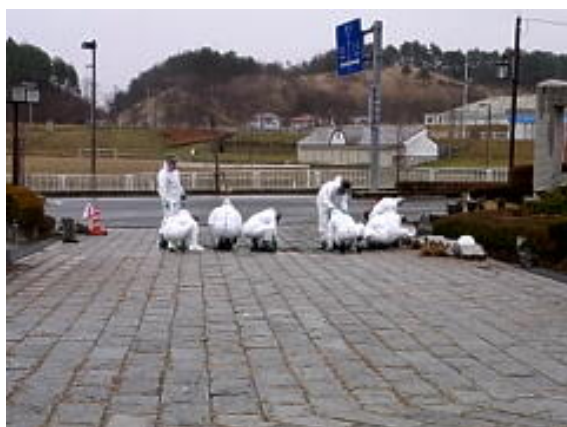
石畳の目地清掃

石畳は、目地に詰まった泥や苔を除去した後、ワイヤーデッキブラシによるブラッシングと高圧水洗浄(15MPa)を実施した。

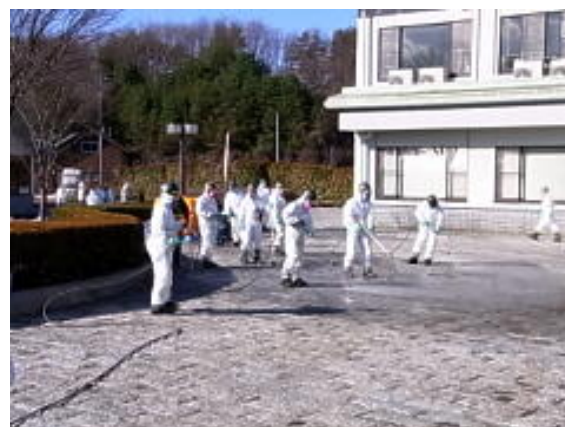
石畳の高圧水洗浄

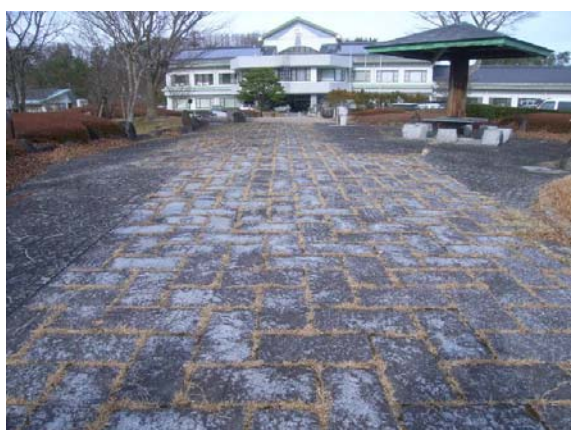
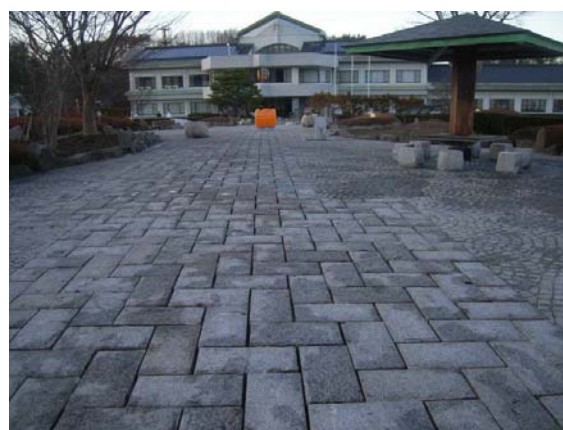
除染前後の石畳 (左 : 除染前、右 : 除染後)

石畳の除染前後のモニタリング結果と汚染低減率(45点平均値)を表12に示す。上記除染作業により、表面汚染密度が平均で59%低減され、1m高さの空間線量率が平均で3.41 μ Sv/hから1.78 μ Sv/hに低減された(低減率48%)。

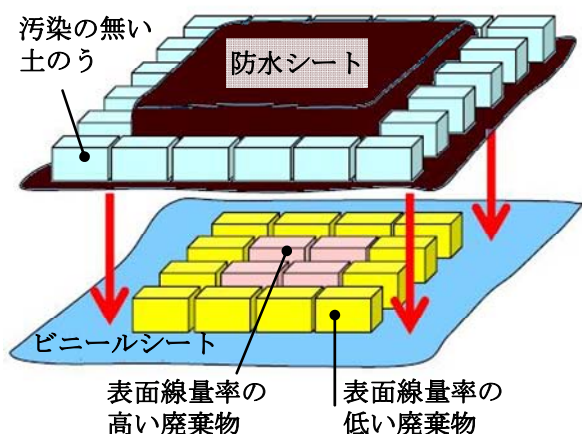
図2 廃棄物の現場保管方法

- ①置場地面の汚染防止のため、廃棄物搬入前にビニールシートで地面を養生
- ②廃棄物を収納したフレキシブルコンテナ(1t土のう)の表面線量率を測定し、「内容物」及び「表面線量率」をフレキシブルコンテナ毎に記入
- ③遮へい効果をあげるため表面線量率の高いフレキシブルコンテナを中央部分に配置
- ④集積後、雨水等の浸透を防ぐため、廃棄物全体を防水シートで養生
- ⑤放射線汚染のないフレキシブルコンテナを外周部に配置

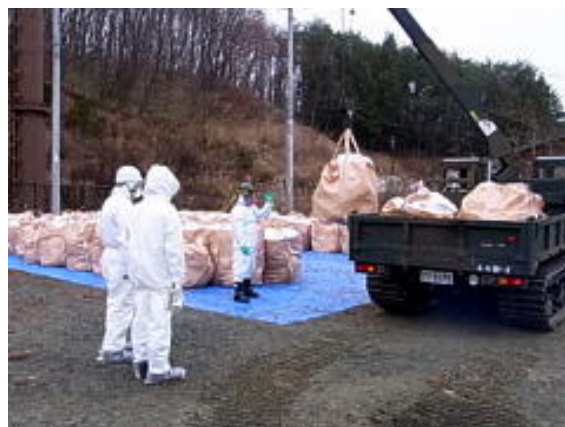
廃棄物の現場保管

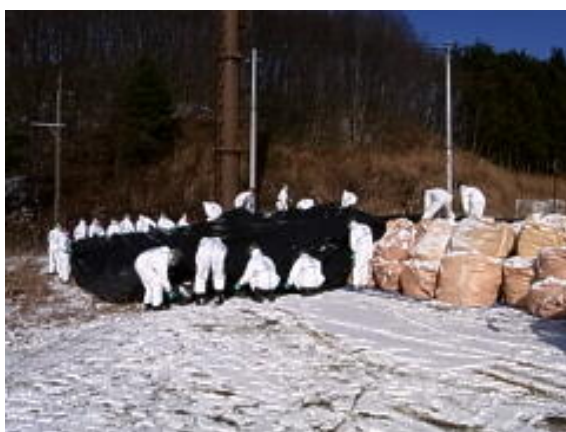
防水シート養生作業

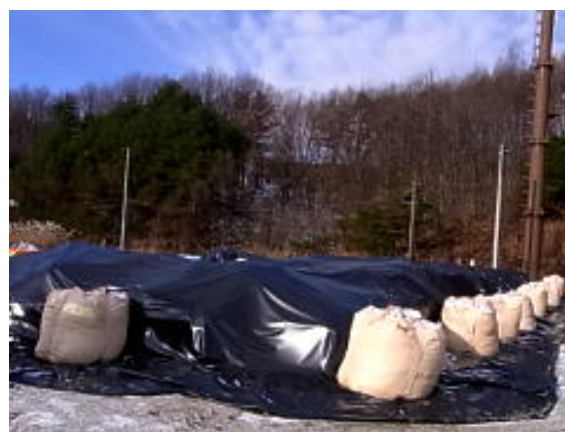
防水シート養生後
