青森県（青森・岩手県境不法投棄事案について）

平成25年3月現在

事案の概要

対策工の概要

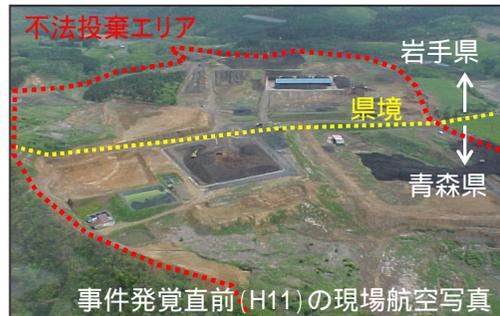
事件発覚直前(H11)の現場航空写真
 <処分場概要>
 許可容量:2,400㎡(岩手側は許可施設なし)
 投棄等量 約109万㎡
 面積:約16万㎡

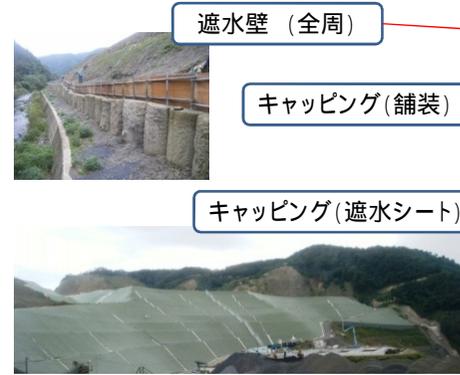
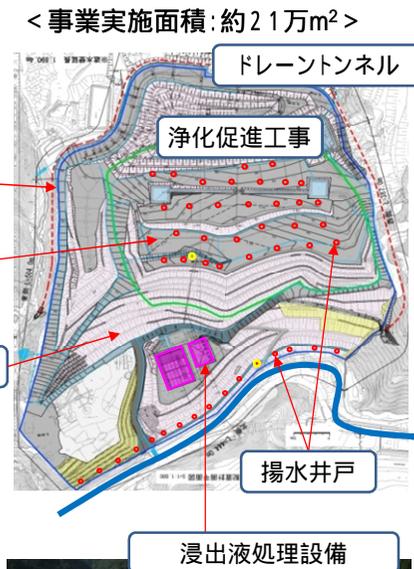
木の芽川流出防止対策
 遮水壁、キャッピング等を設置し、地下水や雨水の流入および浸出水の漏出を防止する。

浸出水低減及び浄化対策
 保有水および浸出水を揚水し、浸出液処理設備により浄化処理する。

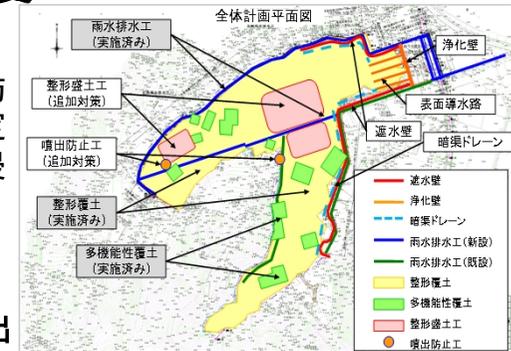
対策工全体計画平面図

場内整形盛土、ガス噴出防止対策を実施し、水位の安定化、ガス発生抑止、保有水浸出防止を図る。

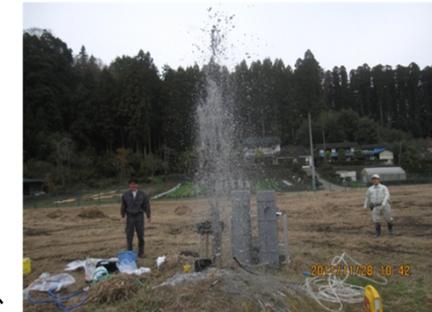
東日本大震災に伴う地盤沈下等のため、雨水の迅速な排水が妨げられた。また、一部の観測井戸では年数回滞留ガスが保有水を伴って噴出している。

噴出水の様子

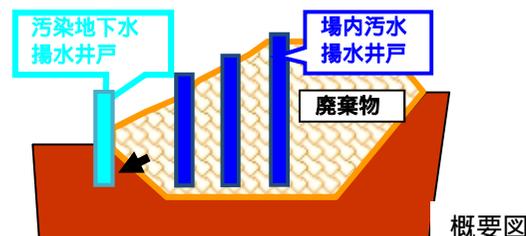
概要図

処分場内に汚水揚水井戸の設置により汚水の漏出を抑制し、汚染地下水揚水井戸の設置により地下水の汚染拡散防止を行う。

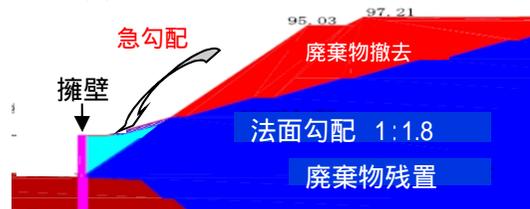
概要図

擁壁を設置し、急傾斜部分を安定勾配に整形・覆土することにより、廃棄物の崩落・飛散を防止する。

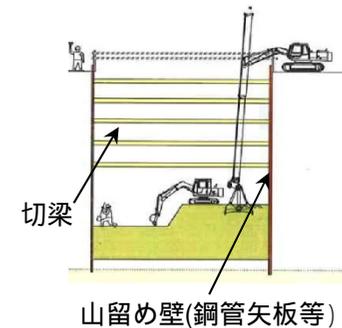
汚染源対策として、高濃度汚染域の廃棄物及び汚染土壌(一部)を撤去し場外処分を行うとともに、残置エリアの遮水壁補強を行う。

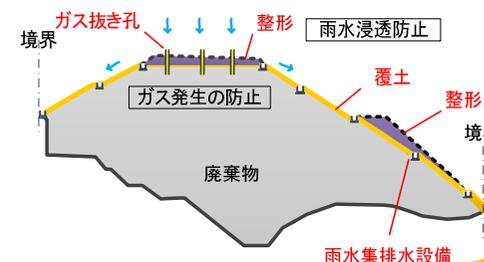
整形覆土工を実施し、雨水の浸透を防止するとともに、法面の安定性確保や法面補強を行う。

また、硫化水素ガス等の発生防止機能を持たせた覆土等を実施する。
