# 三重県桑名市源十郎新田事案について

# 三重県四日市市大矢知・平津事案について

# 松山市菅沢町事案について

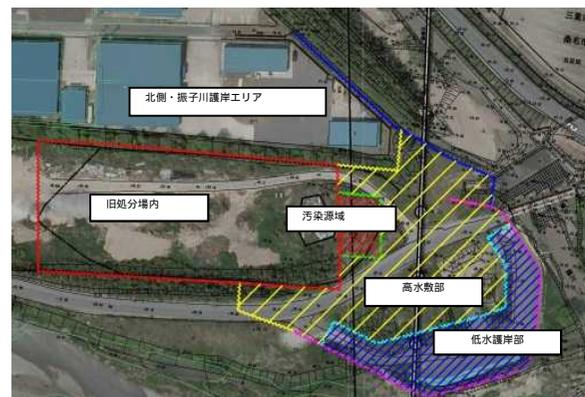
鋼矢板により汚染区域を囲い込み、汚染の拡散移動を防止した後、汚染源を含むPCB高濃度箇所を掘削除去し、PCB廃棄物の保管等を行う。

また、各エリアで油回収等の汚染除去対策を実施し、併せてモニタリングを行う。

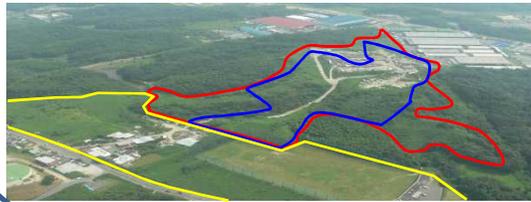
許可容量：約132万<sup>3</sup>m<sup>3</sup>  
 許可面積：約5.9万<sup>2</sup>m<sup>2</sup>  
 投棄量：約262万<sup>3</sup>m<sup>3</sup>  
 投棄面積：約9.5万<sup>2</sup>m<sup>2</sup>

青：許可区域  
 赤：処分場関係区域  
 黄：隣接区域

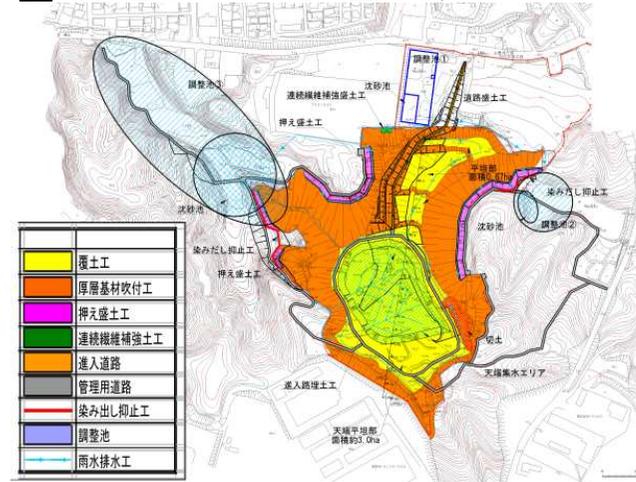
処分場の天端部や法面部において廃棄物が広範囲に露出していることから、覆土工等を実施し、廃棄物の飛散流出を防止する。また、覆土工により増大する雨水流出量に対応するため、同天端部に雨水排水工を設置するとともに調整池を設置する。

また、押え盛土工や連続繊維補強土工等を実施し、法面部の崩落を防止する。

処分場天端部において覆土工を実施し、雨水の浸透を抑制するとともに染み出し抑止工を実施し、浸出水の拡散を防止する。

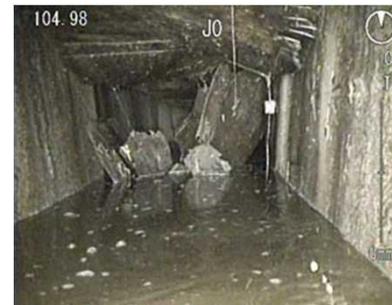
崩落した地下水路

平成23年度に当該水路の真上において廃棄物の陥没が発生し、数回にわたり灰濁水が流出した。廃棄物、許可品目外の廃油の流出のおそれがある。

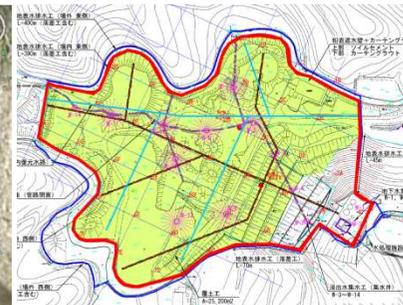
最終処分場を鉛直遮水壁工で囲い遮水する。保有水については、集水井戸等で集水し、水処理施設で処理する。

鉛直遮水壁イメージ図
