環境省 第11回気候変動影響評価等小委員会  
於:イイ/ホール '16/10/21

# 気候変動影響評価等小委員会 ヒアリング発表(自然災害)

**中北 英一**

**京都大学防災研究所 副所長 教授**  
**文部科学省 創生プログラム 領域D代表**  
**土木学会水工学委員会 委員長**

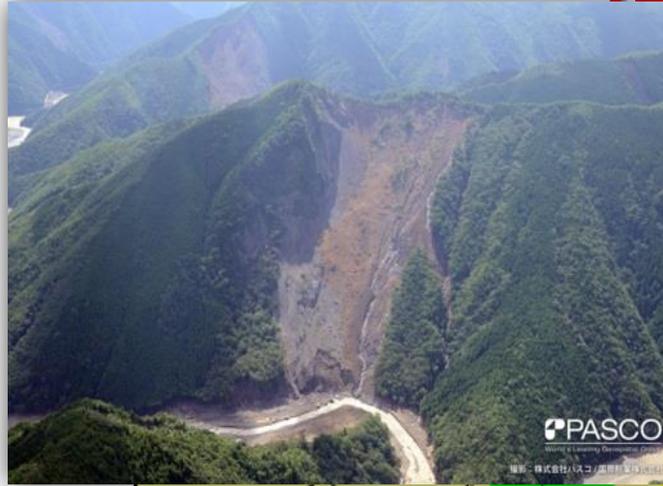
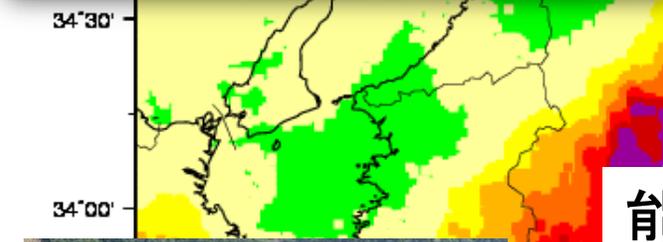
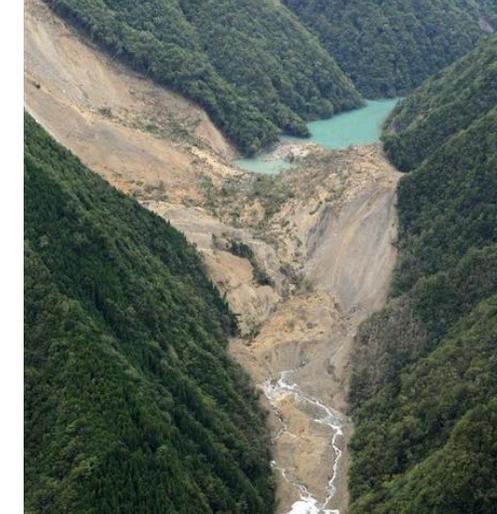
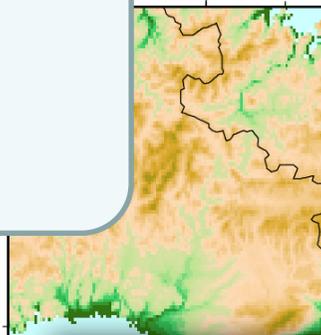
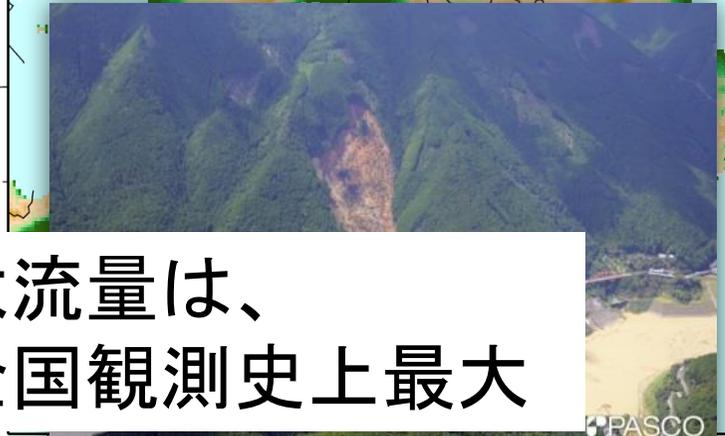
# 2011年の近畿南部豪雨(1)

## (熊野川流域と地形)

熊野川の最大流量は、  
明治以来の全国観測史上最大

2時間雨量: **1652.5 mm** (奈良県上北山村)

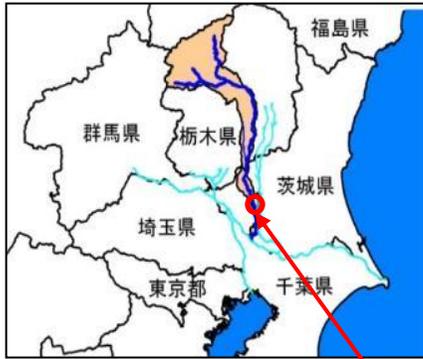
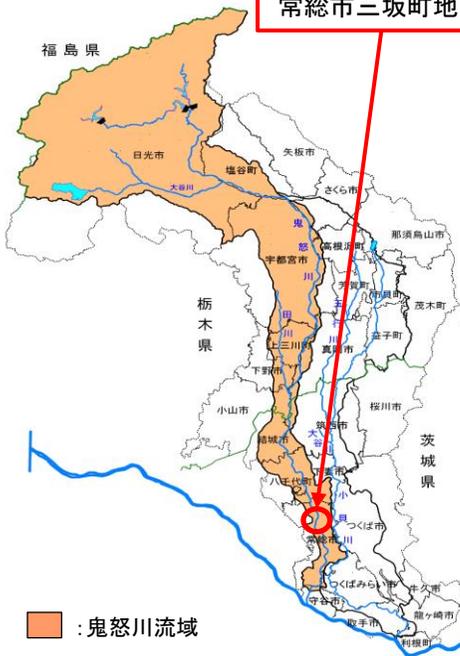
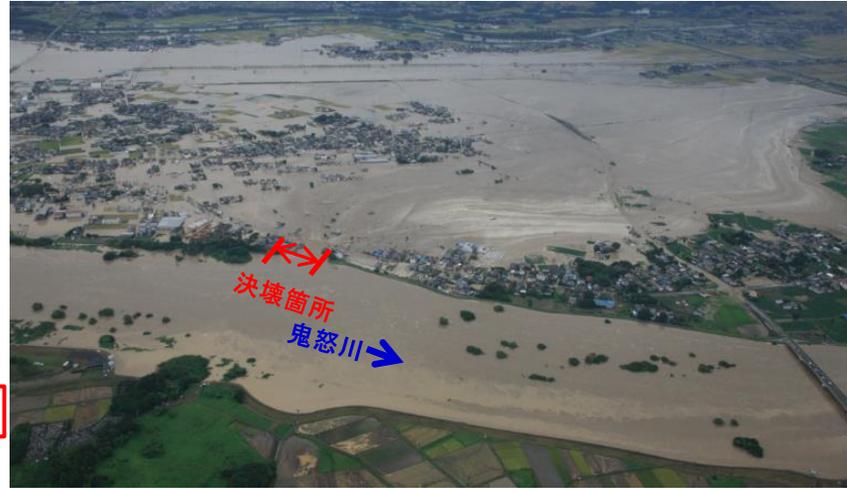
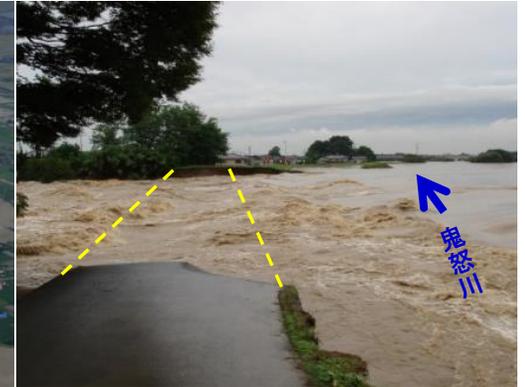
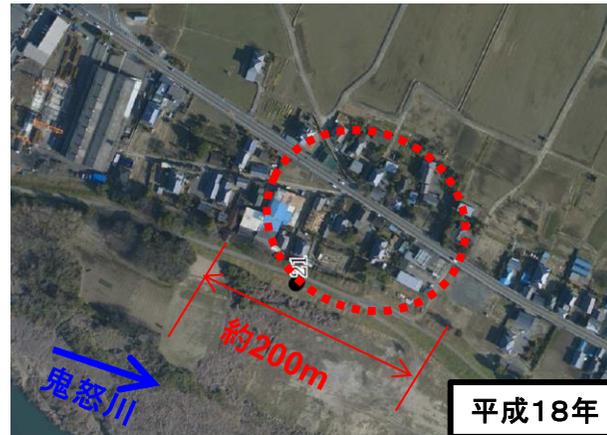
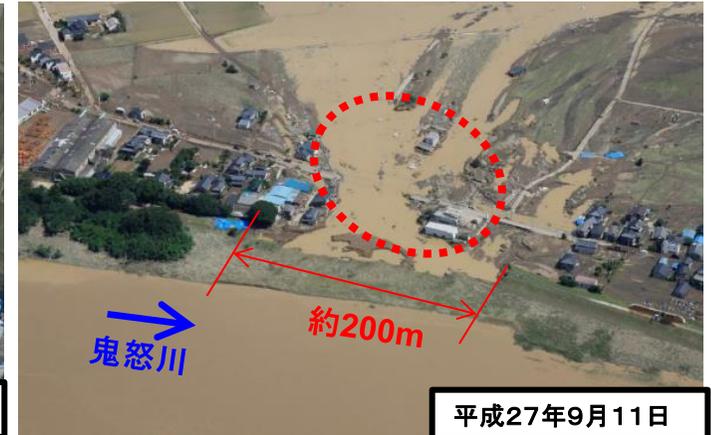
# 鬼怒川災害 氾濫流による家屋の倒壊・流失

○ 堤防決壊箇所の周辺では、氾濫流により多くの家屋が倒壊・流失した。

被災状況(全景写真)

被災状況(拡大写真)

■ 平成27年9月10日 12時50分 堤防決壊  
■ 決壊幅 約200m

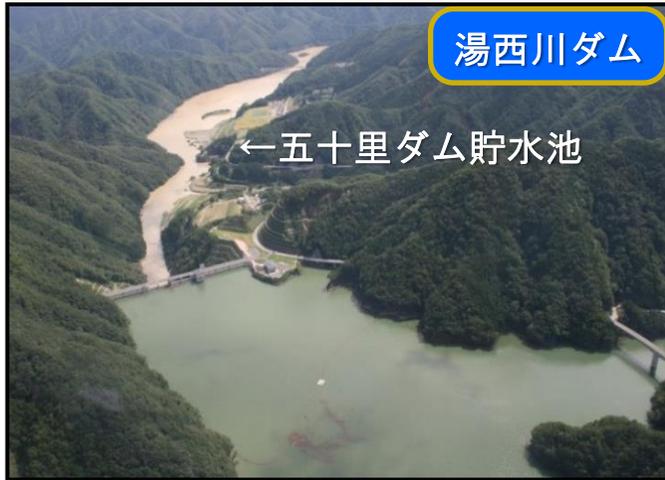
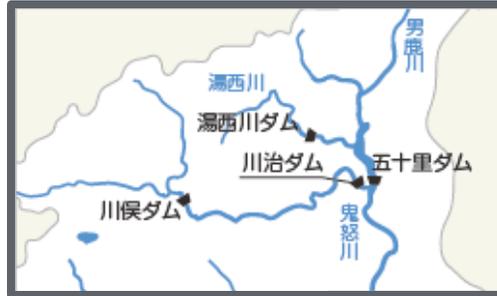
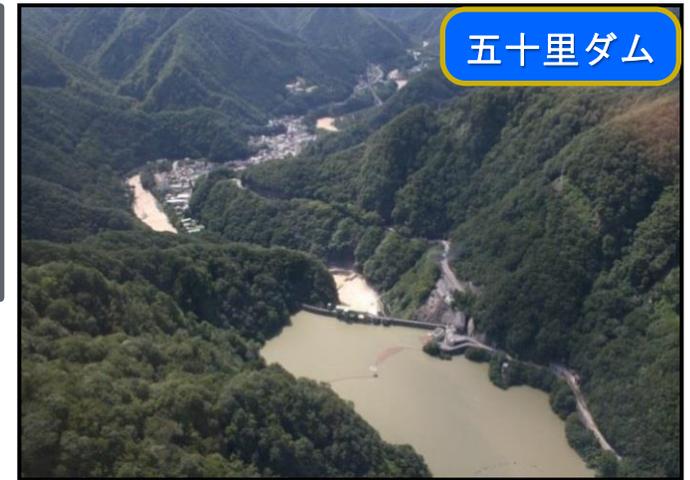
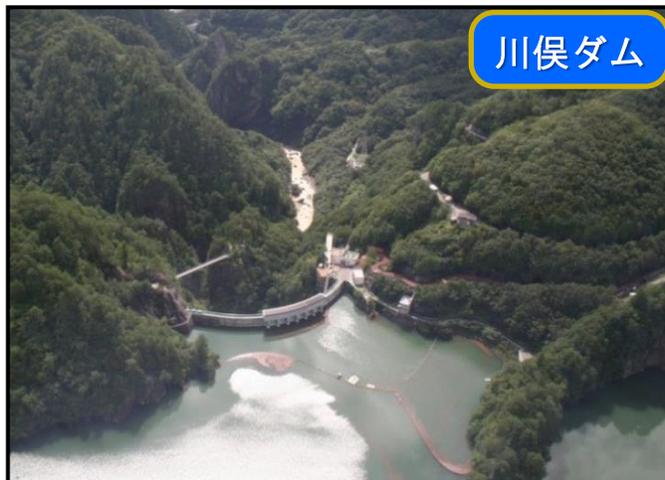
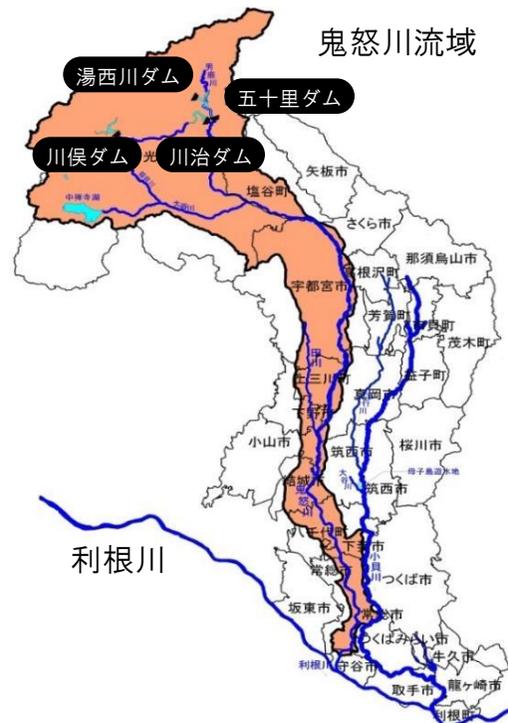
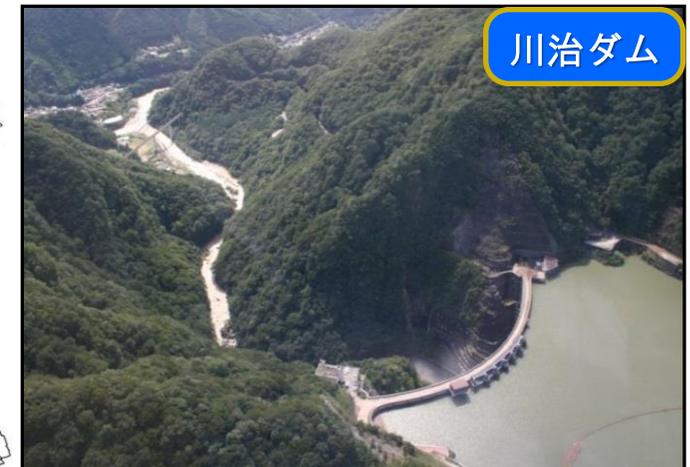
# 鬼怒川災害でもダム貯水池は満杯

- 国土交通省管理の鬼怒川上流の4つのダムでは、雨や下流の河川水位の状況を見ながら、できる限り洪水を貯める操作を行い、約1億 $m^3$ の洪水を貯め込んだ。

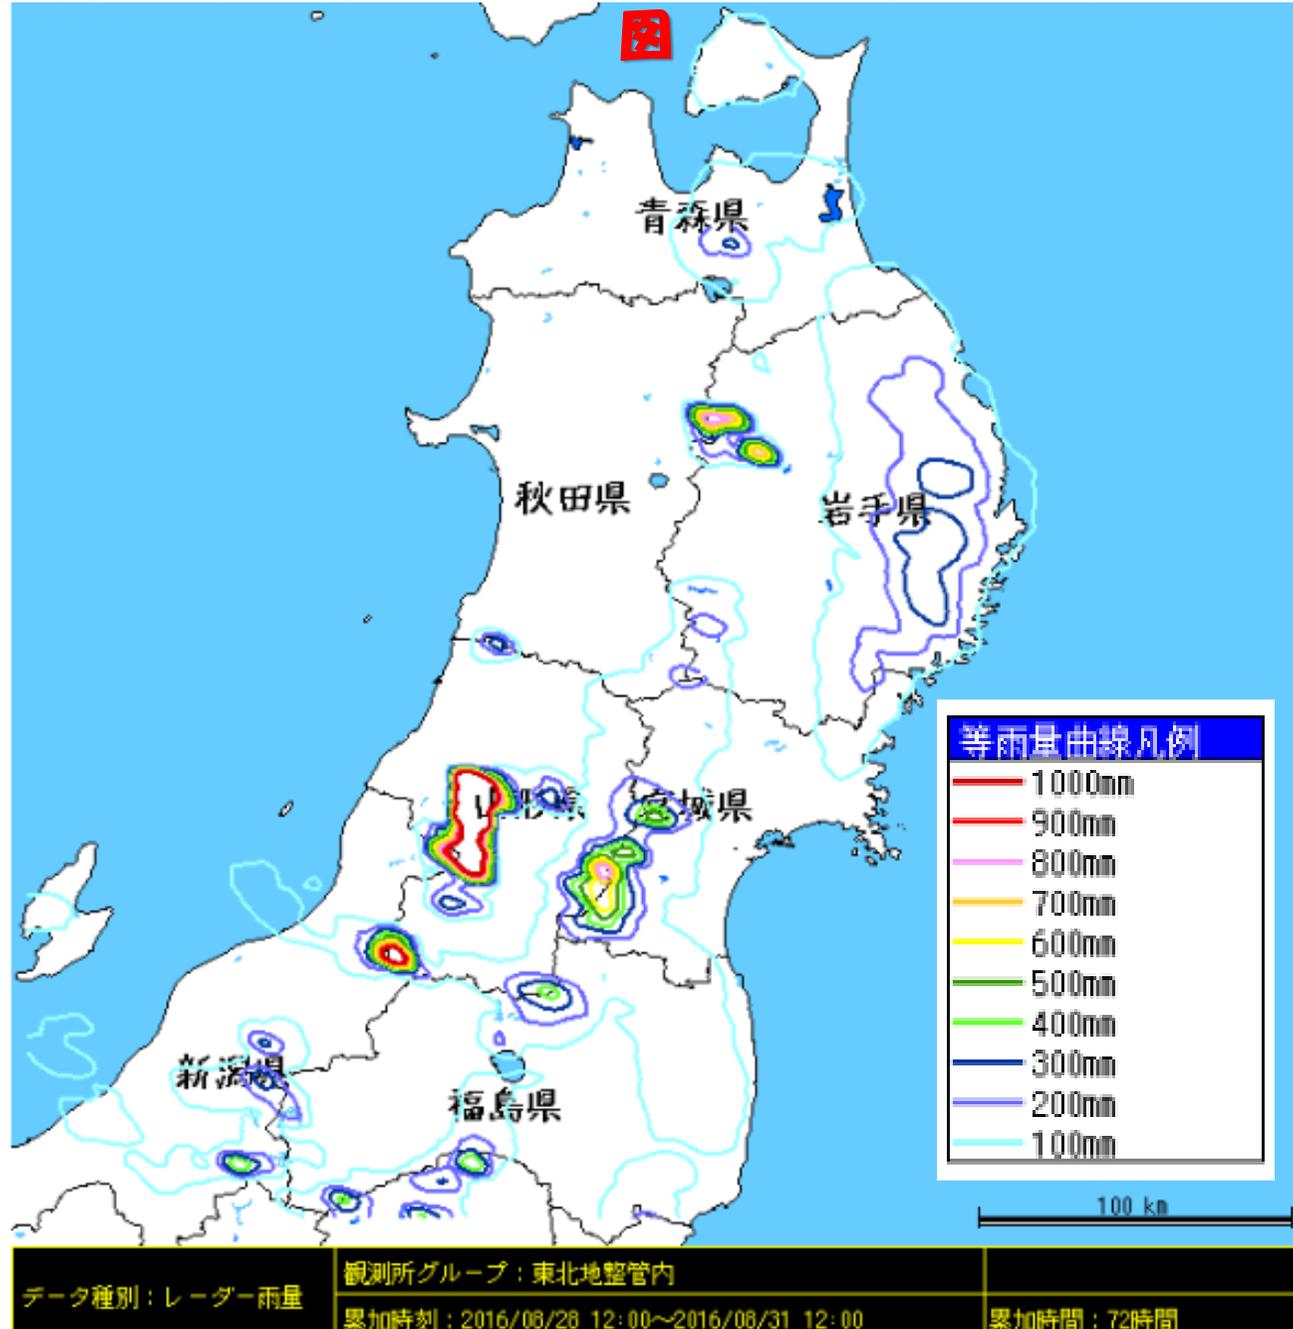
# 平成28年 台風10号 8月28日12時～31日12時 レーダ雨量計 等総雨量線

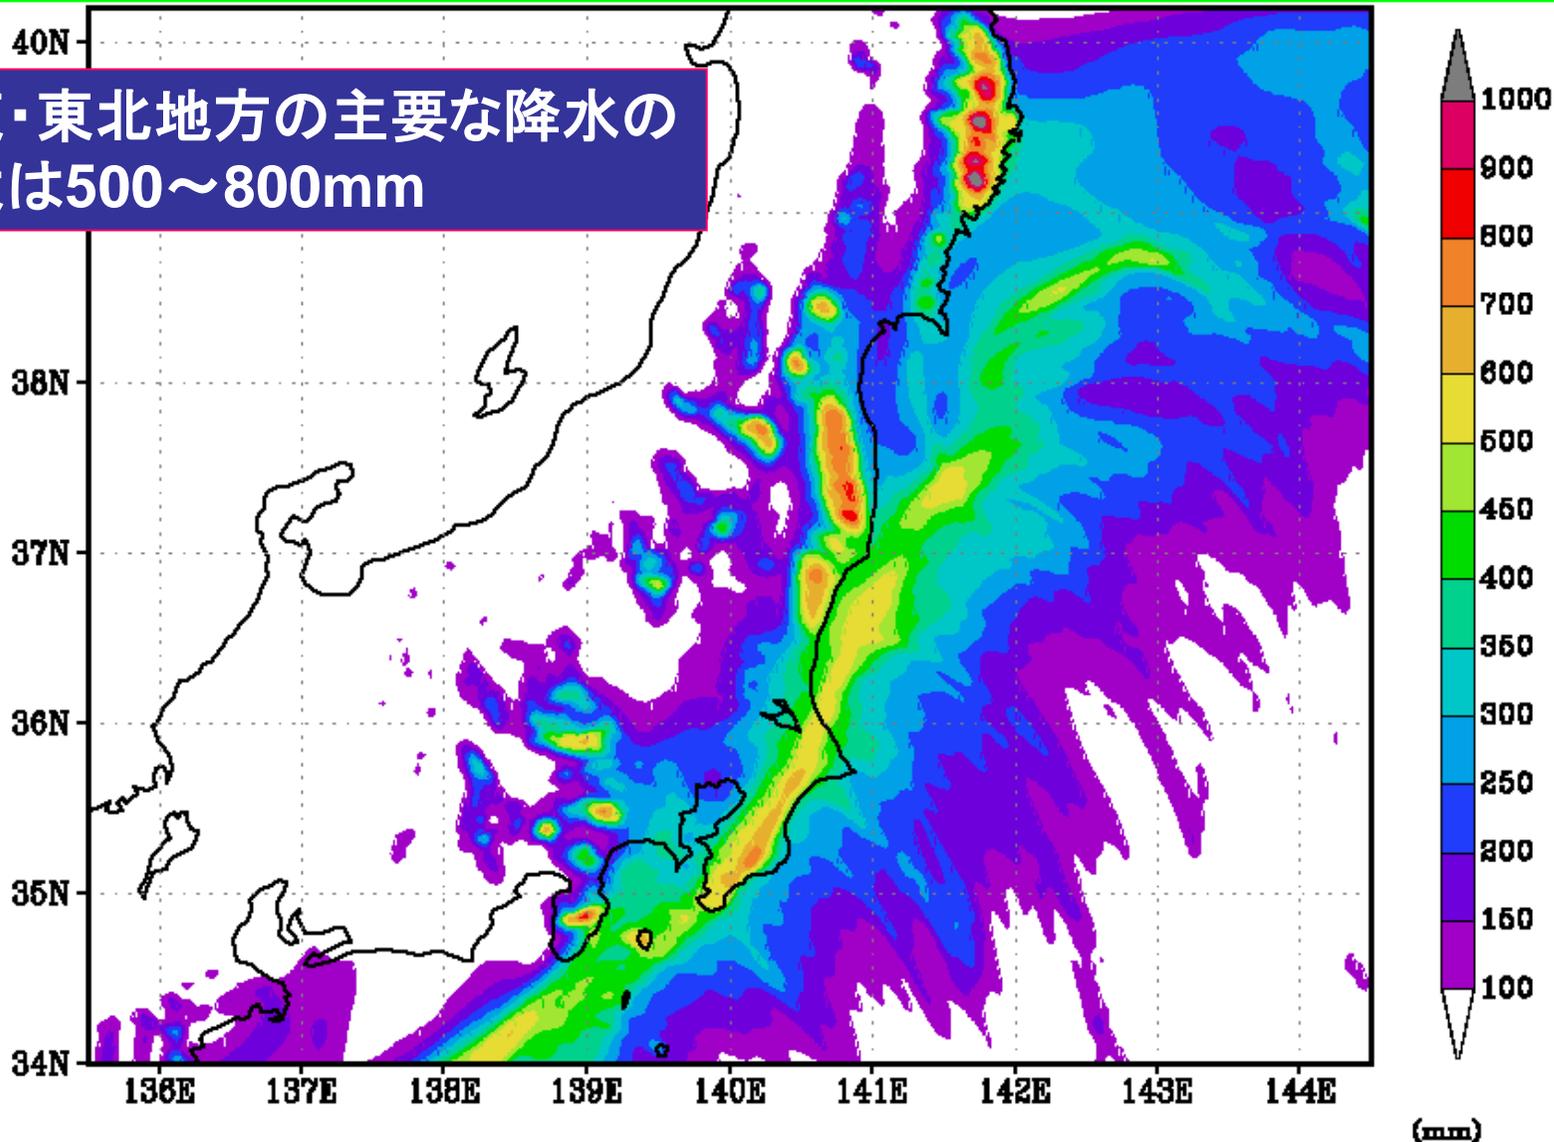
# 地球シミュレーターによる台風のシミュレーション

関東・東北地方の主要な降水の  
最大は500～800mm

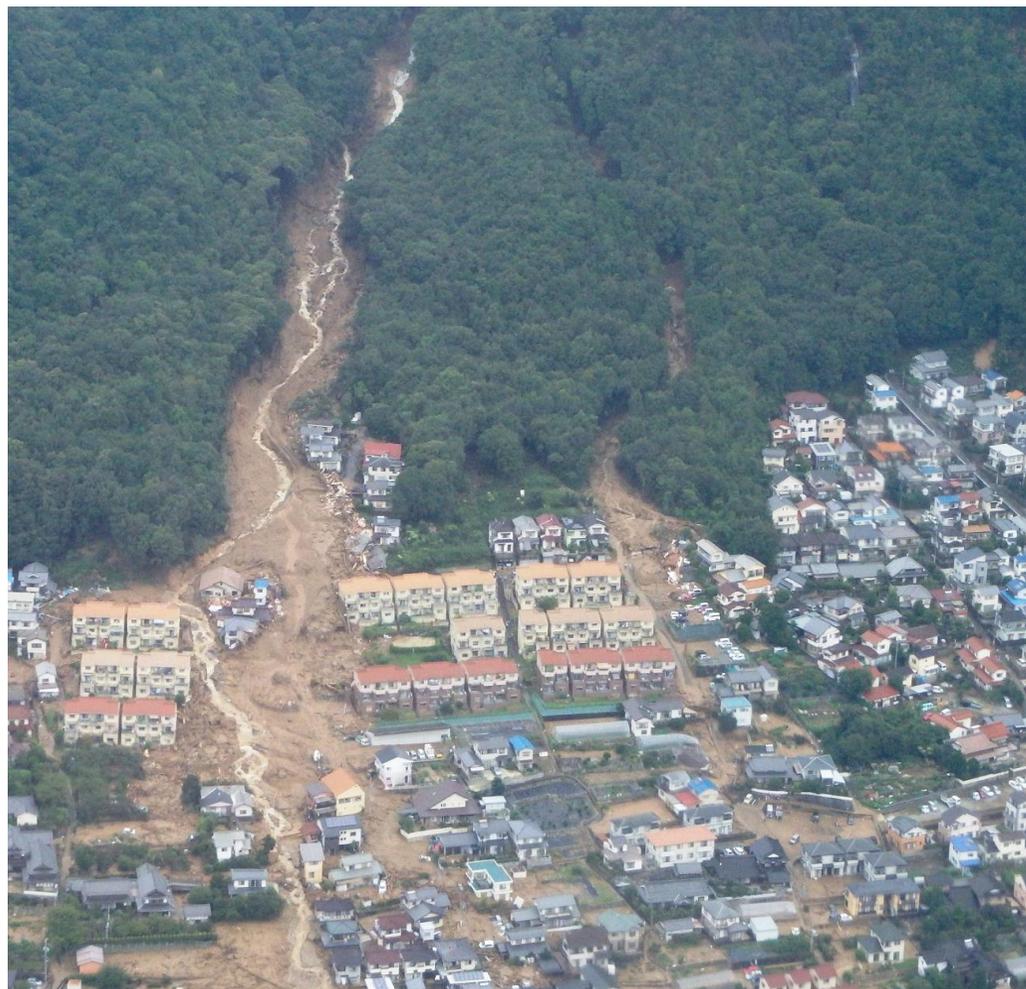
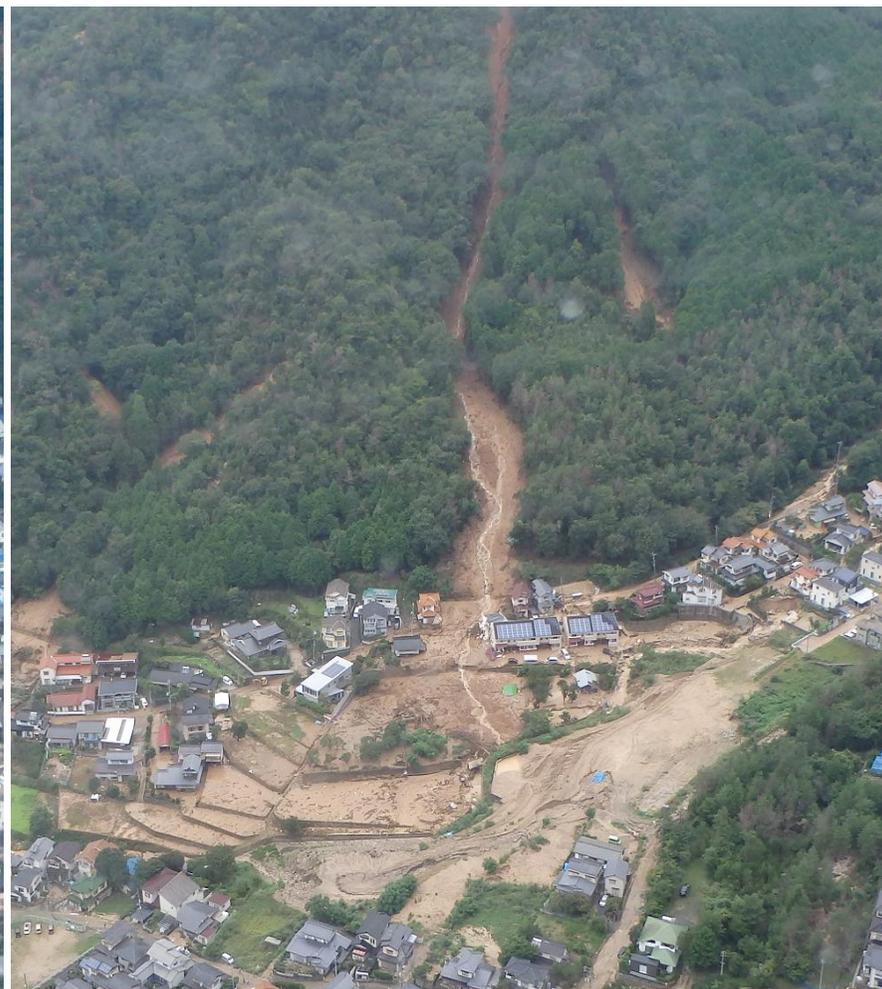
# 梅雨タイプ豪雨による被災状況(広島豪雨)

○土石流により多くの家屋等が被災。

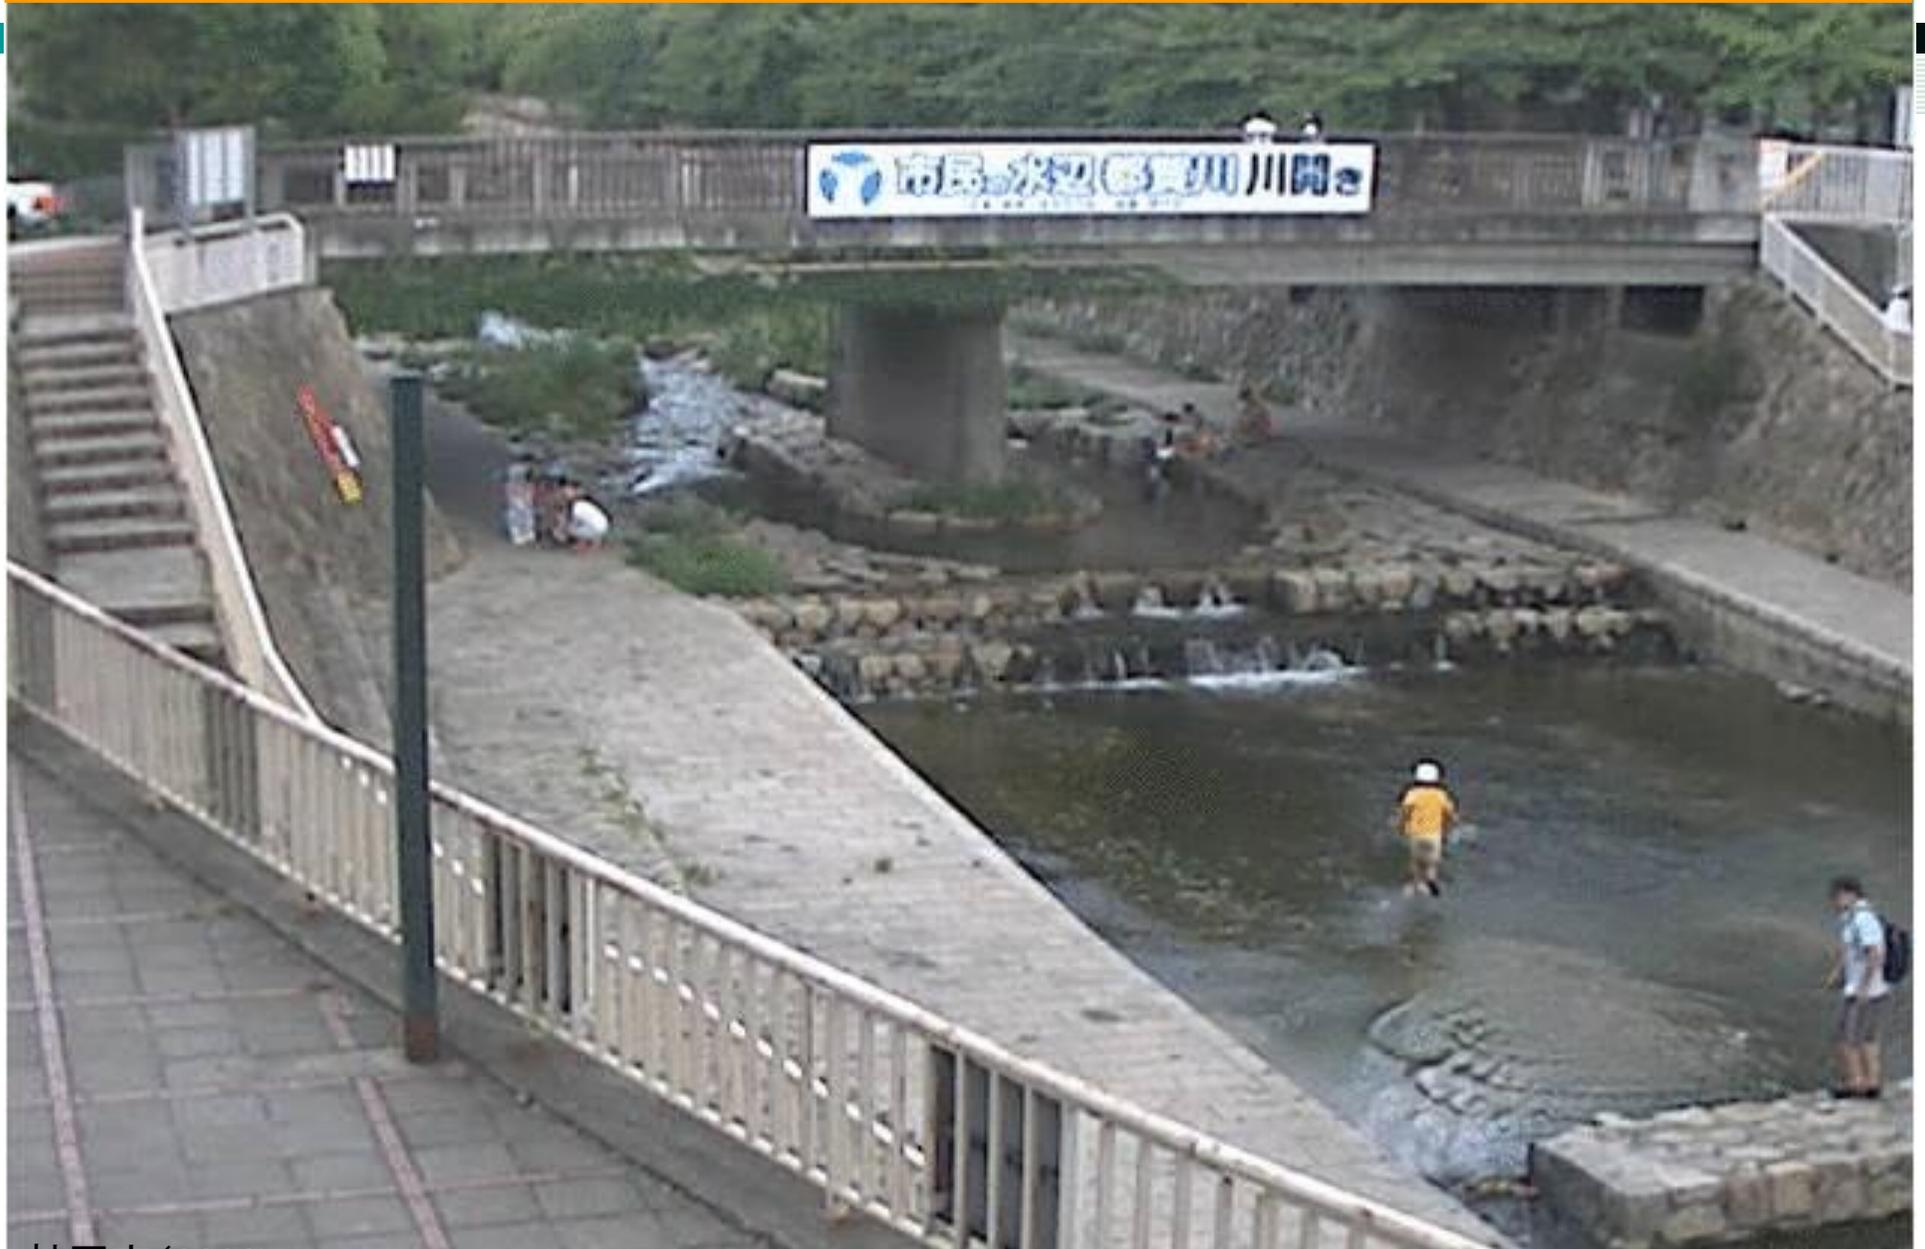
# ゲリラ豪雨による被災状況(神戸都賀川災害)

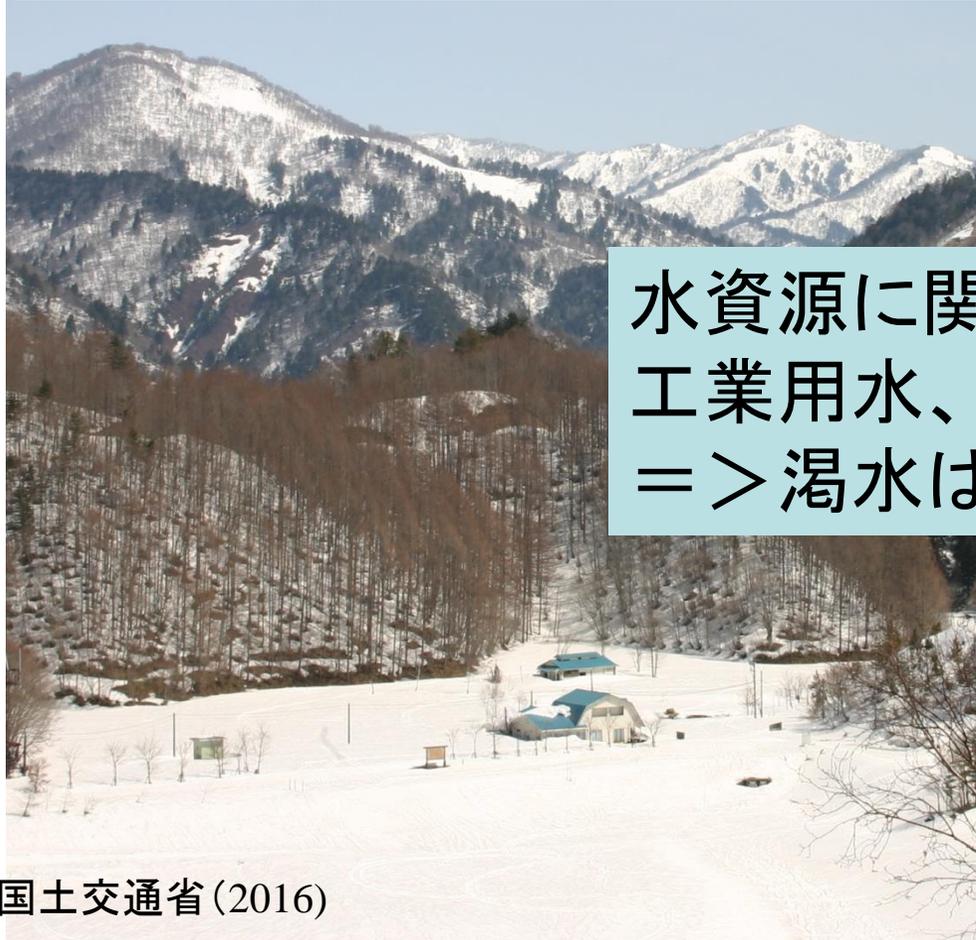
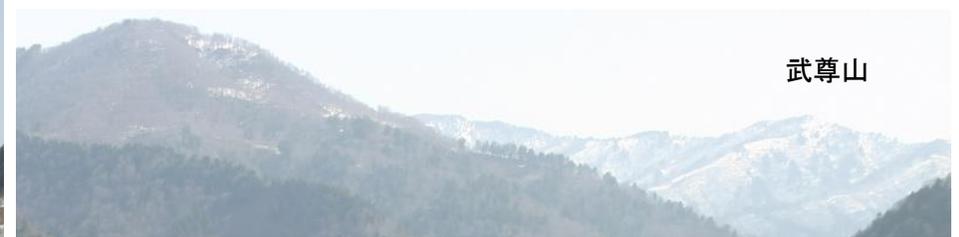
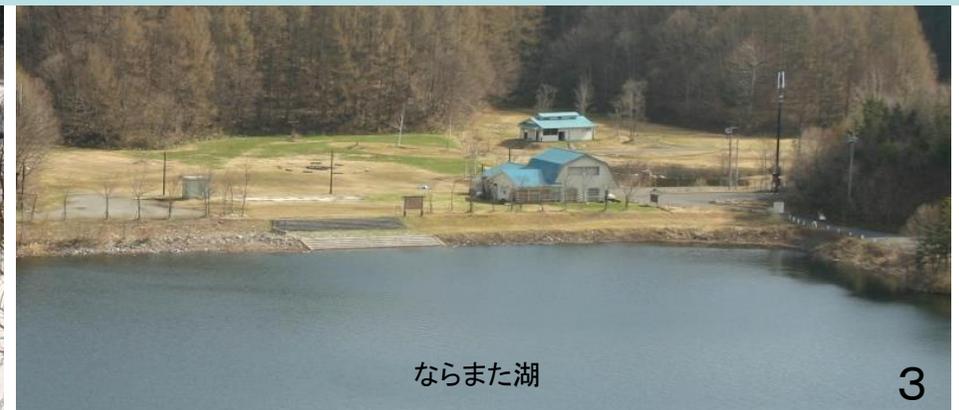
# 平成28年春の水源地域の状況(奈良保ダム)

平成27年度は、記録的な少雪に加えて暖冬もあり、みなかみ町の藤原(アメダス)では、平成27年12月から本年3月までの毎月の平均気温が、平年以上を記録しました。

気温  $+1.2^{\circ}\text{C} \sim +1.9^{\circ}\text{C}$

平成28年4月中旬 (撮影18日)
