三重県四日市市大矢知・平津事案について

事案の概要

対策工の概要 事業主体：三重県

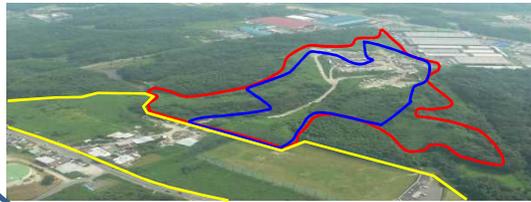
<処分場概要>

許可容量：約132万㎡
 許可面積：約5.9万㎡
 投棄量：約262万㎡
 投棄面積：約9.5万㎡

青：許可区域
 赤：処分場関係区域
 黄：隣接区域
