# 災害の対応は 浄化槽においても必要です

## 災害による浄化槽被害

## 熊本地震・東日本大震災における被害の割合1/3

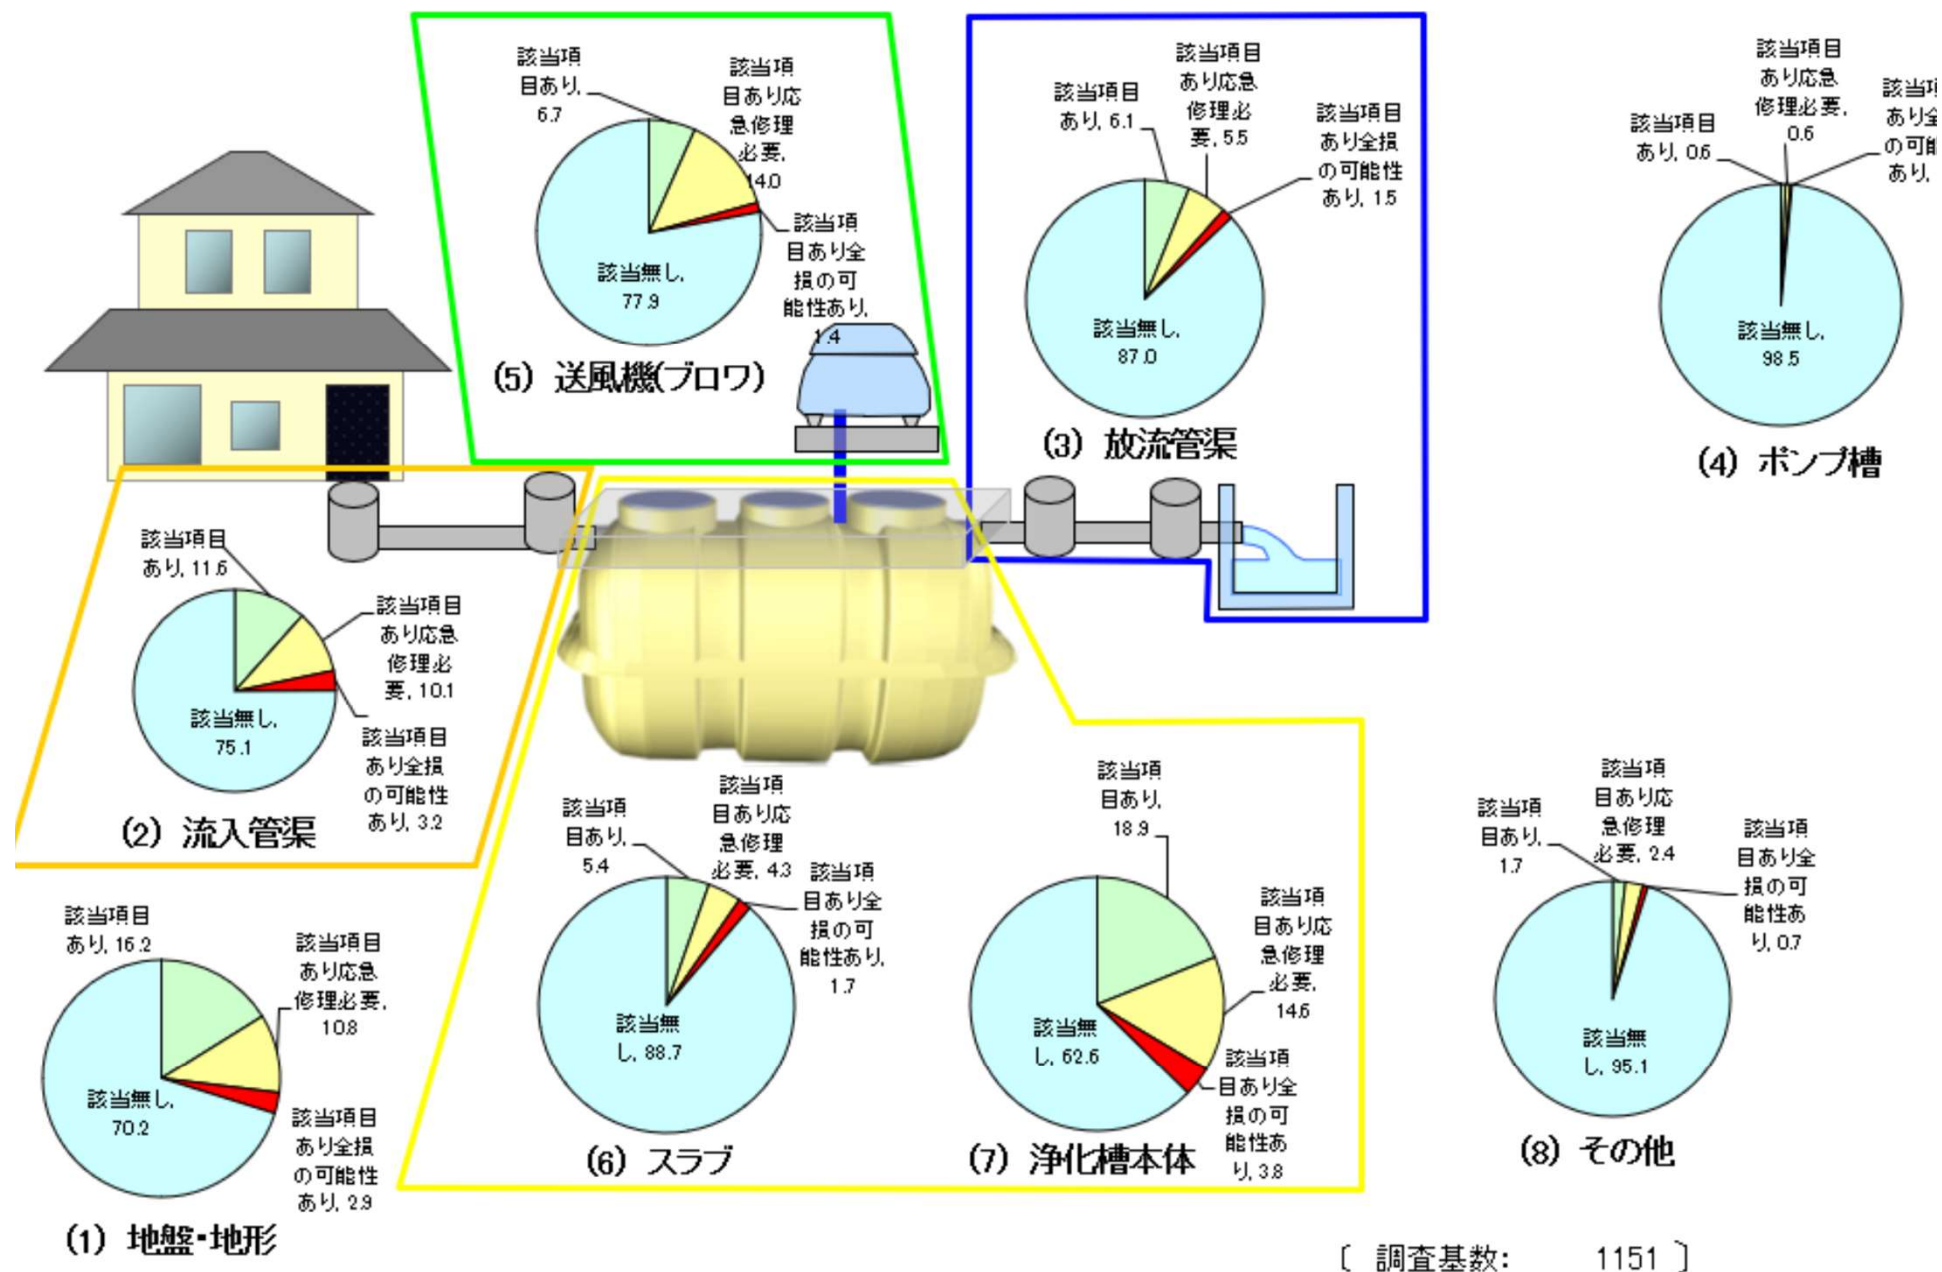
東日本大震災における浄化槽の被災状況 (大項目の該当施設の割合 %)

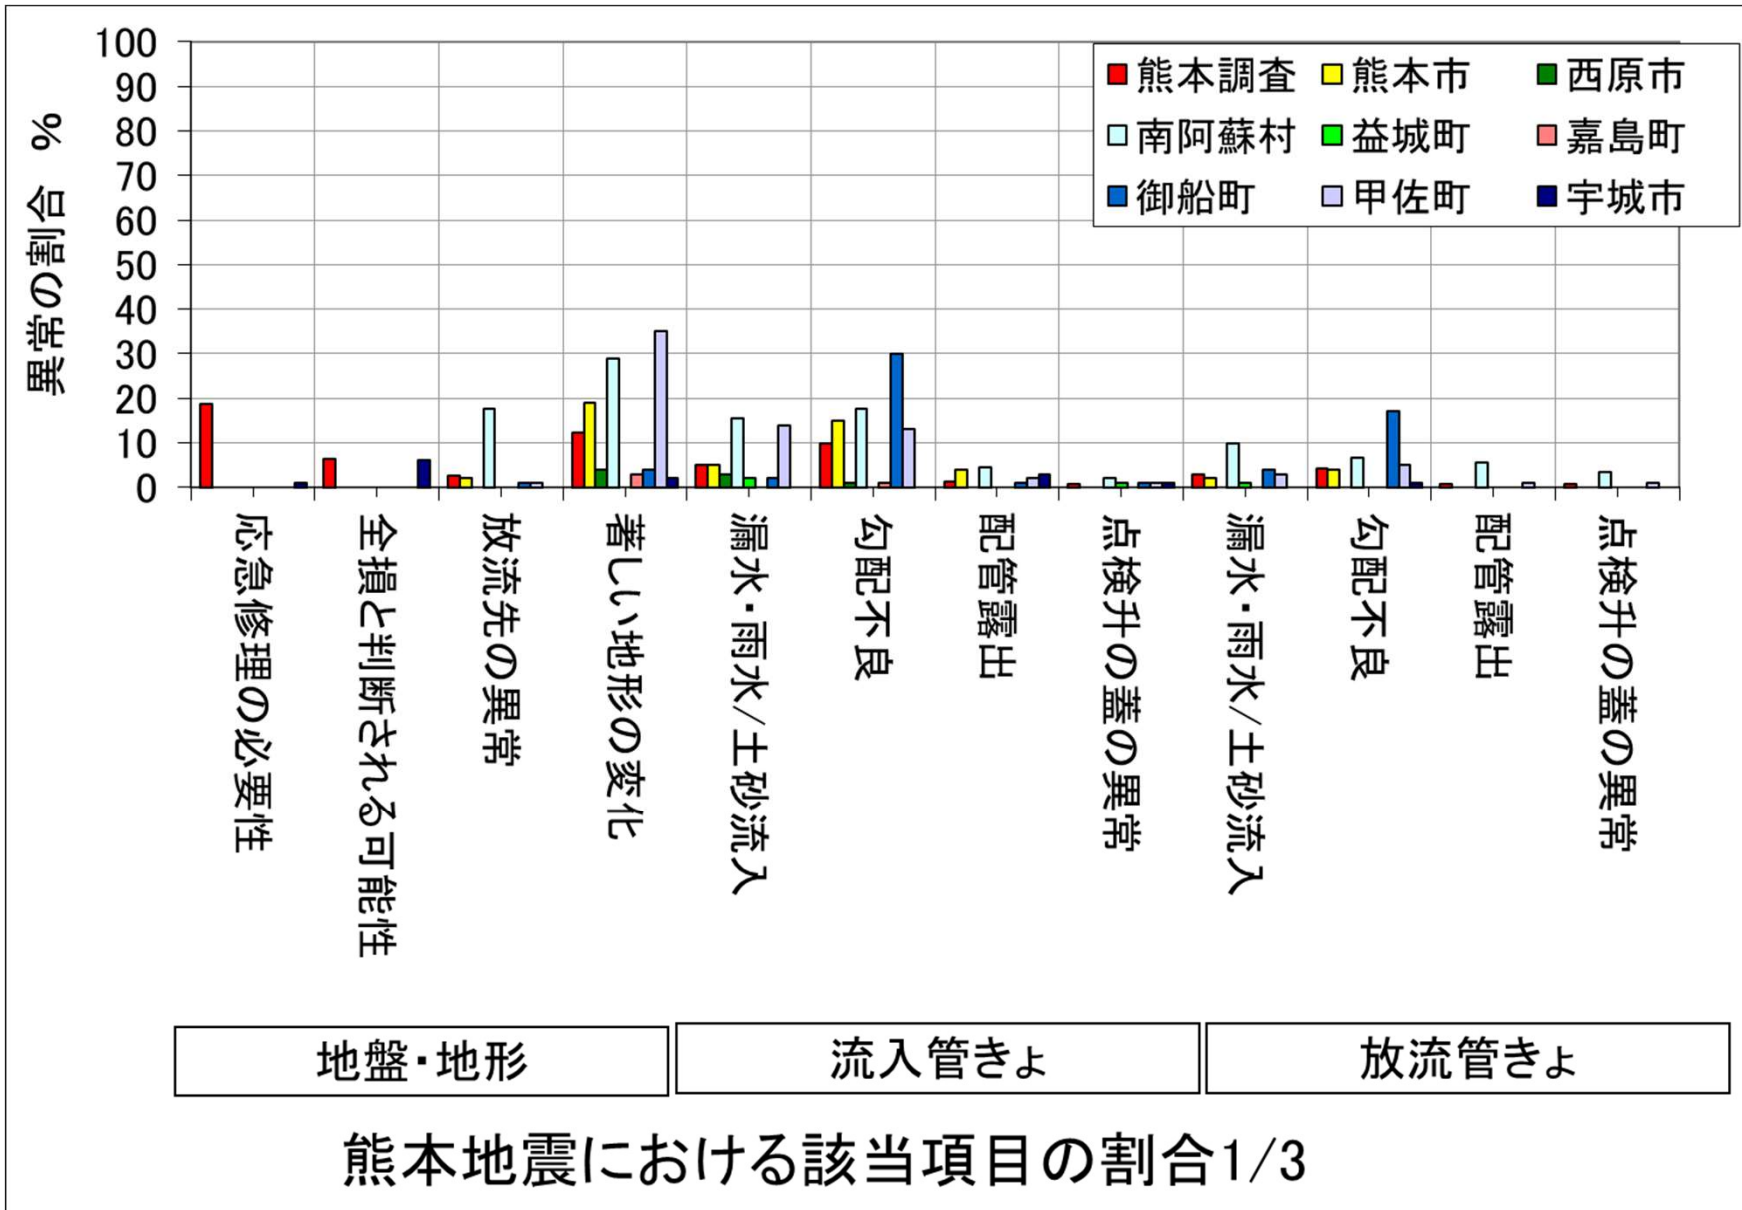
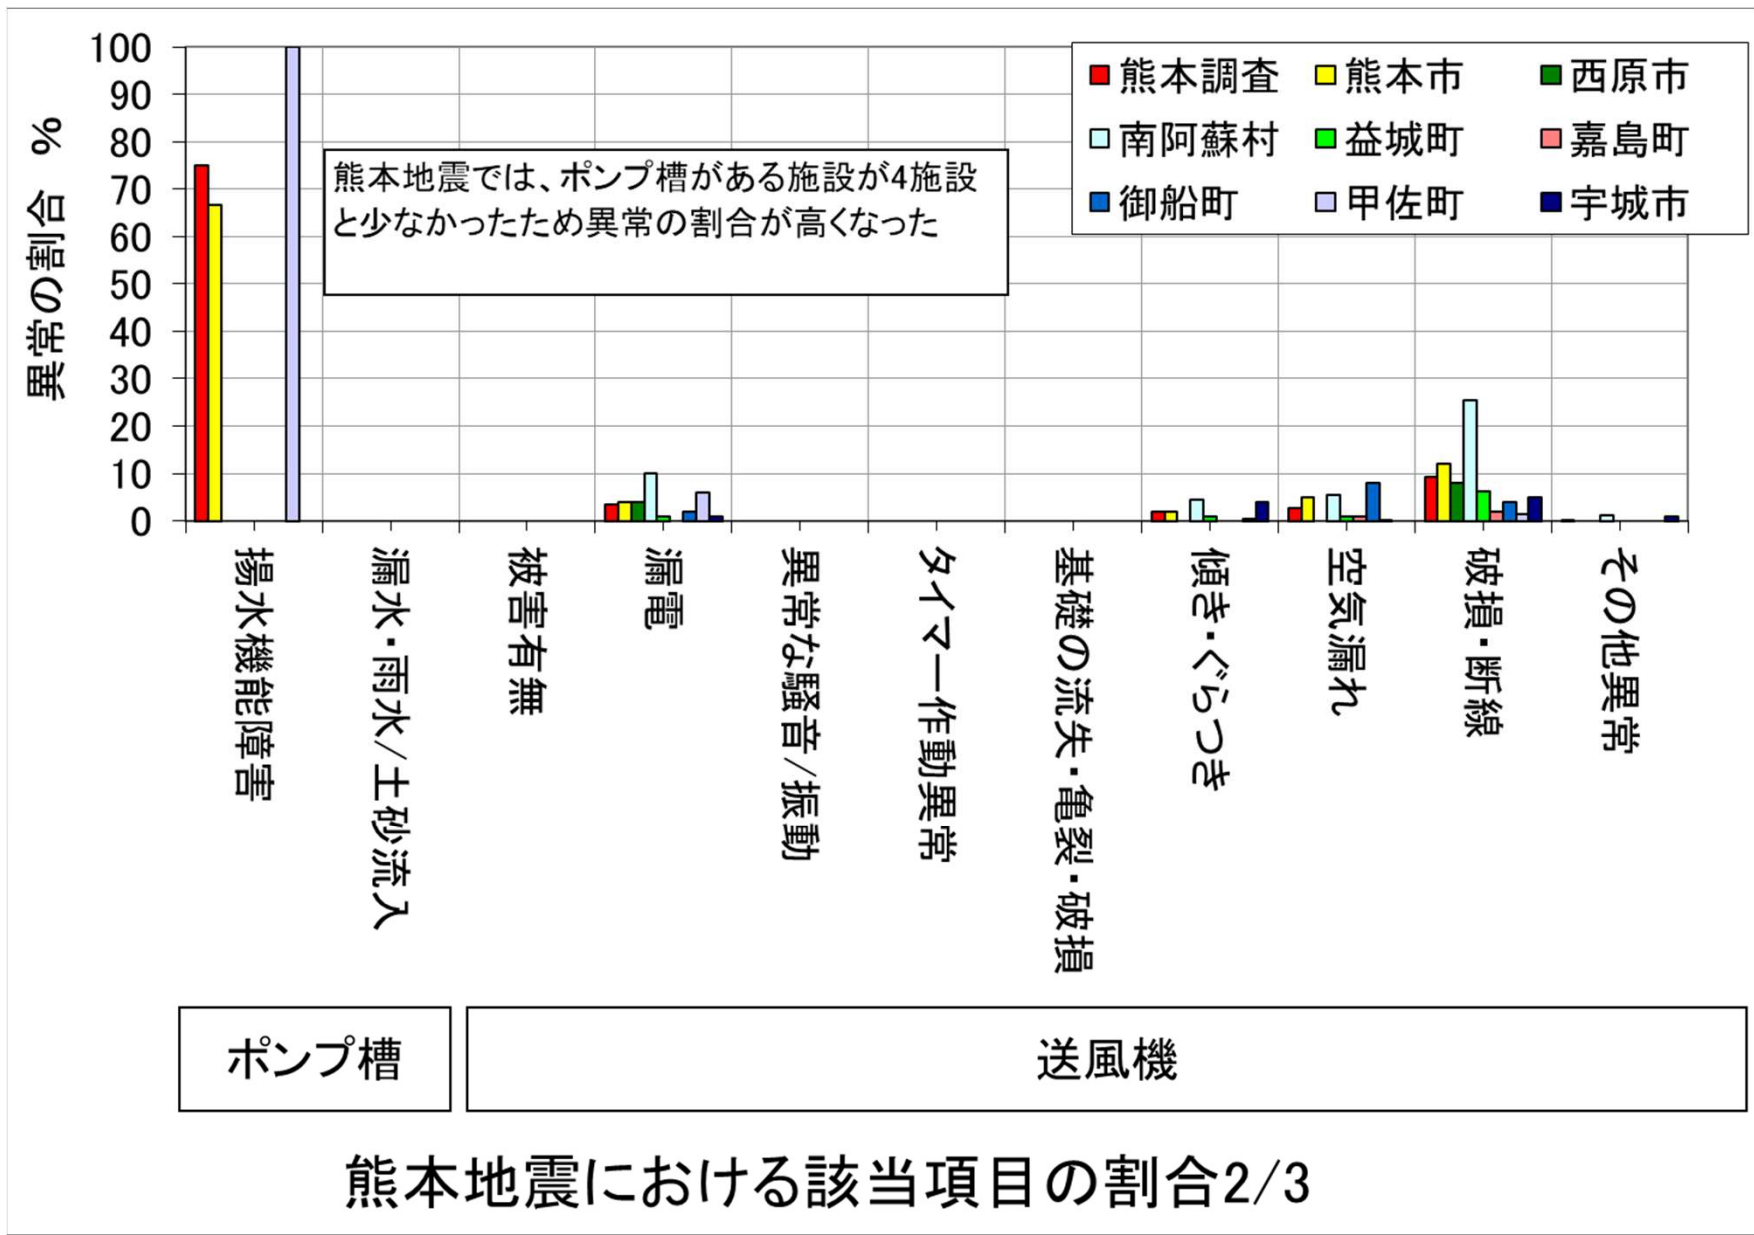
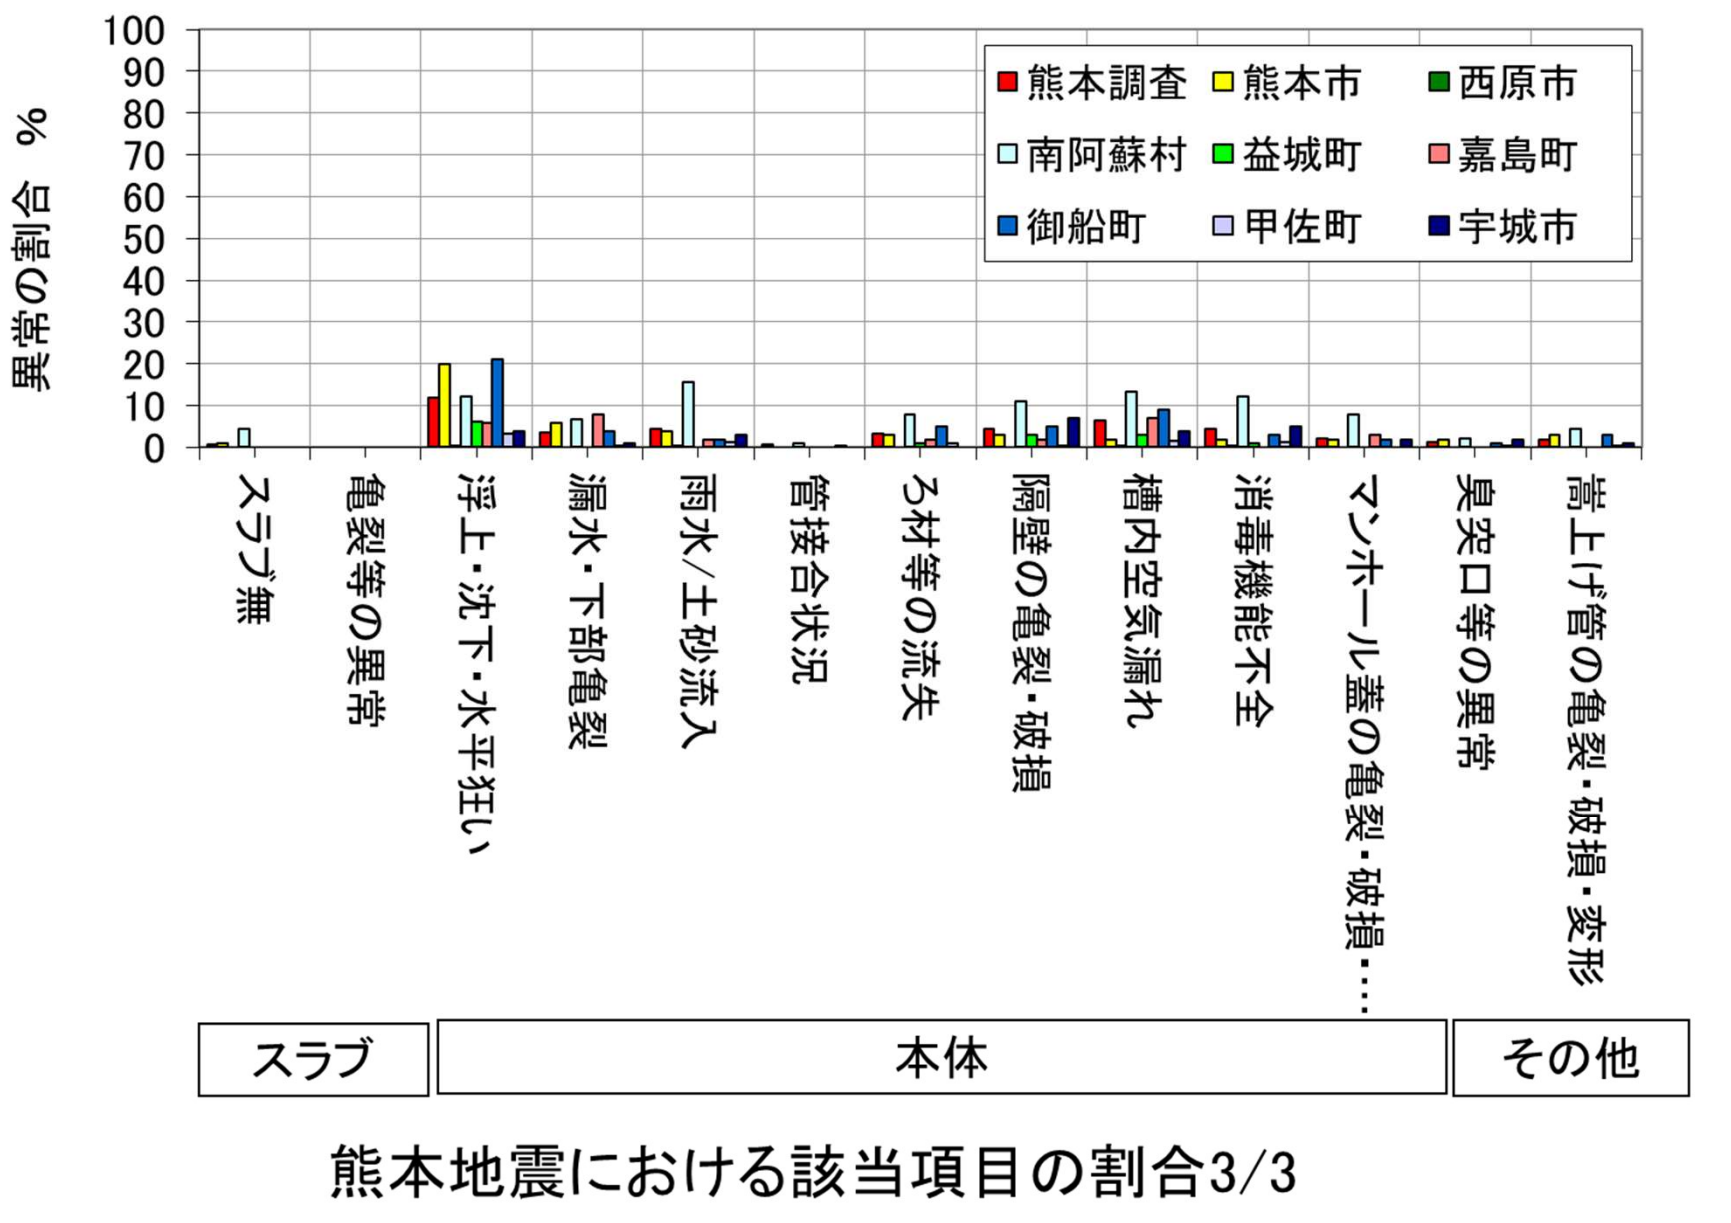
# 熊本地震では市町村により浄化槽被害の程度に違いを生じた
