東日本大震災における被災状況

環境省では、東日本大震災において約1,000基の浄化槽の被災状況の調査を行いました。東日本大震災は国内で戦後最大の人的、物的被害をもたらし、浄化槽にも多くの被害が発生しました。

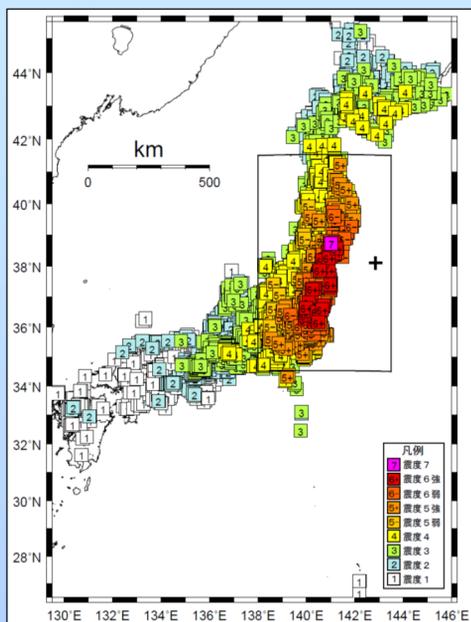
2011年3月に発生した東日本大震災では、国内最大のマグニチュード9（震度7）が観測されました。この強い揺れは東北から関東にかけて極めて広範囲に及び、10mを超える津波も観測されました。

■震度分布（+は震央の位置）

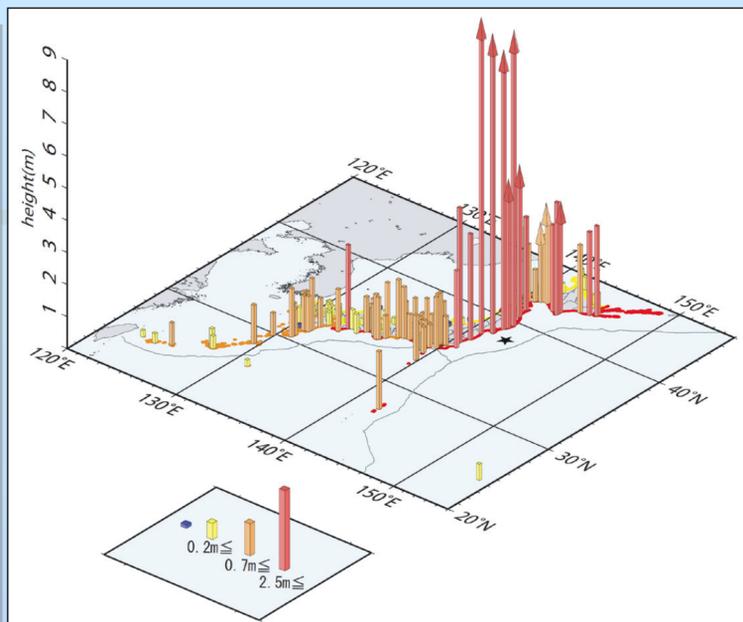
■津波観測施設で観測された津波の高さ

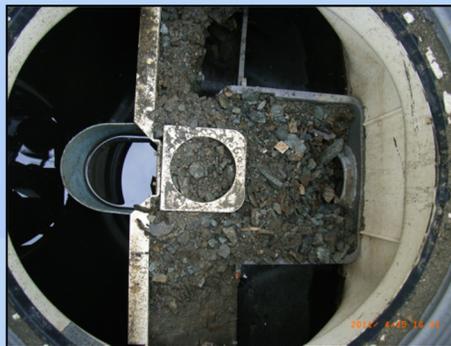
■津波による土砂の流入

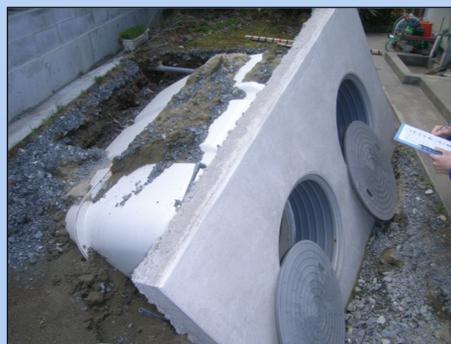
■液状化による槽浮上
