# ソロモン諸島における環境配慮型トイレ普及事業

「平成25・26・27年度アジア水環境改善モデル事業」

平成29年5月18日

オリジナル設計株式会社

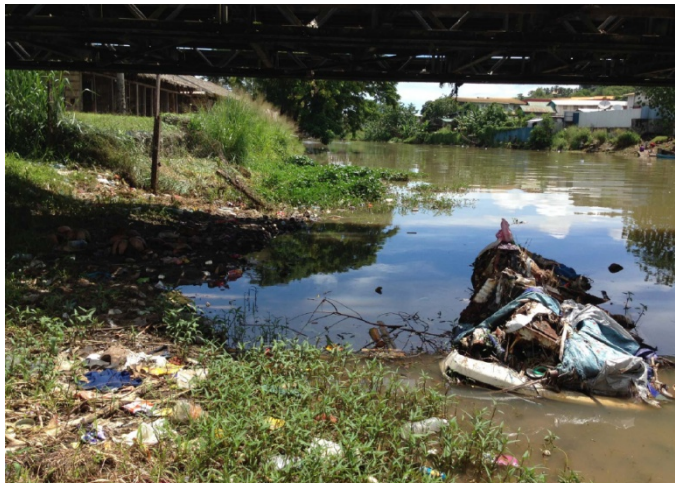
【写真2：ホニアラ市内の河川汚染状況】

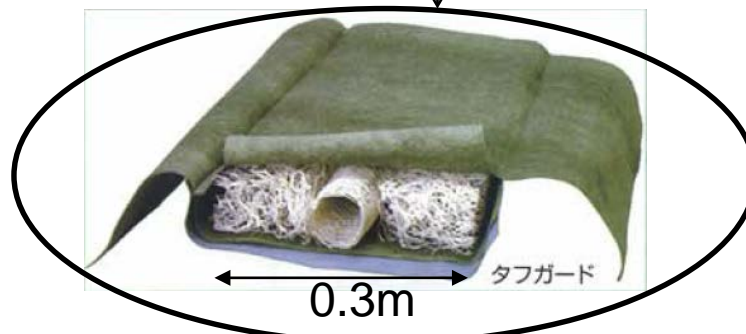
【図3：環境配慮型トイレTSS (Taisei Soil System)概要】

処理方式： 特殊素材(タフガード)を用いた土壌処理・蒸発散方式

特徴： ①無電源・無放流、 ②十分な処理水質の確保(曝気式浄化槽と同等)、  
③シンプルな構造、 ④汚泥発生量の抑制、⑤簡便な維持管理

タフガード

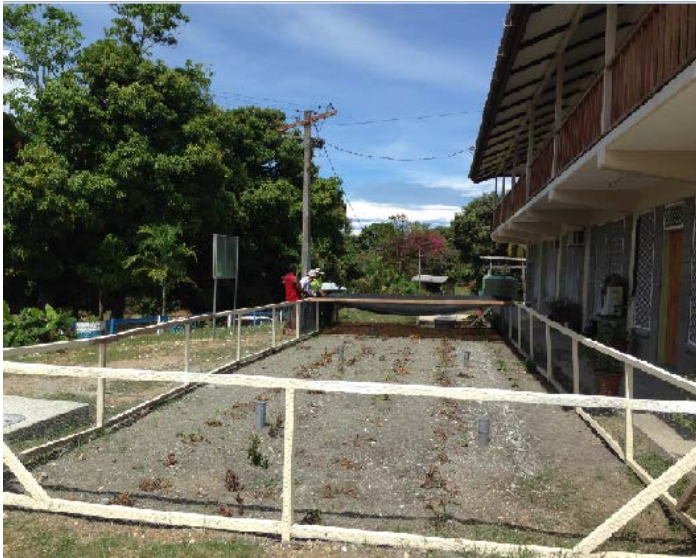
【写真6：2014年10月の土壌処理部の様子】

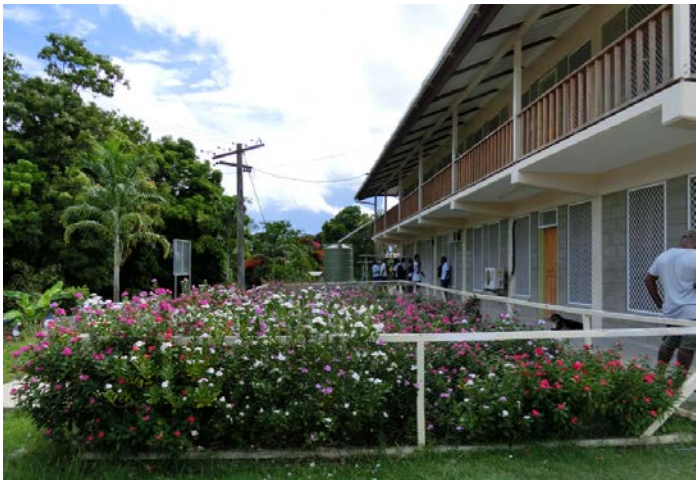
【写真7：2016年2月の土壌処理部の様子】

⇒学校スタッフによる適切な維持管理と良好な処理水質を継続中。高い宣伝効果。野菜栽培試験も順調。

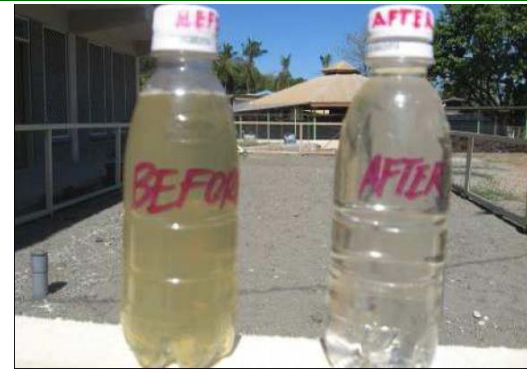
【写真8：流入水と処理水】

項目	2015.7	2015.12	2016.2	2017.3
pH	7	7	-	-
電気伝導度 (μ/cm)	1,454	1501	-	-
透視度 (cm)	>50	>50	-	-
<b>BOD (mg/L)</b>	10	9	-	12
COD (mg/L)	6	6.5	6	-
NH <sub>4</sub> -N (mg/L)	10	9	7.5	-
NO <sub>2</sub> -N (mg/L)	4	5	5	-
NO <sub>3</sub> -N (mg/L)	>45	>45	>45	-

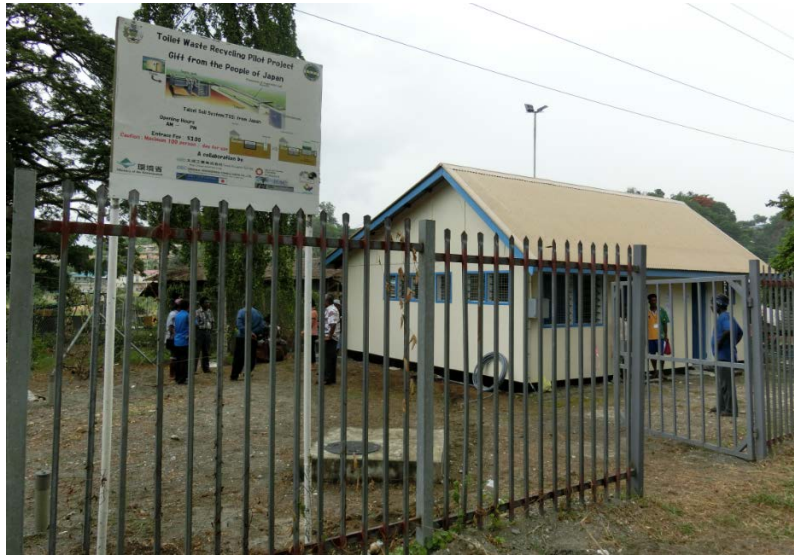
【写真13：トイレの外観】

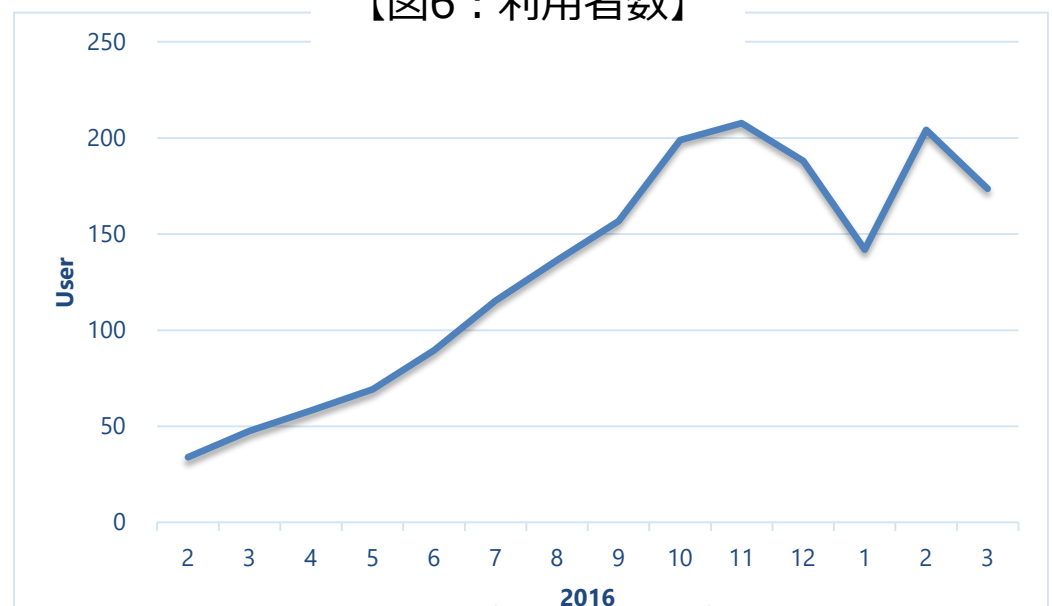
【図6：利用者数】

⇒調査団によるプレオープンで実証試験中

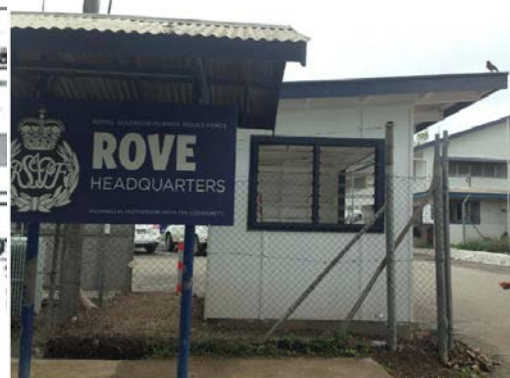
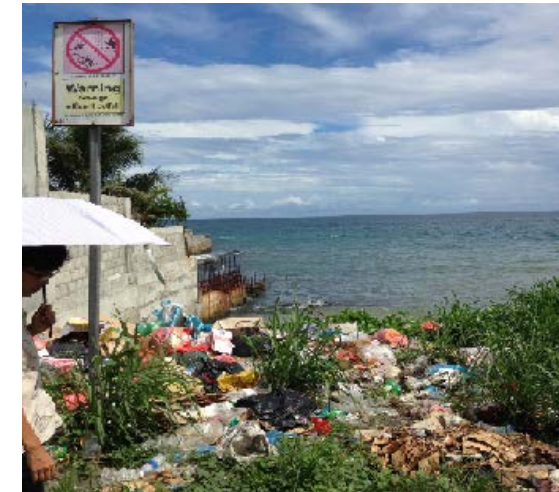
【写真18：庁舎入口および未処理水放流部】

- ・従業員は約300人
- ・1日当り水使用量は30,000L/日
- ・水使用のある建物の数は8棟
- ・現在の排水処理は、腐敗槽で処理した後圧送管で海に放流
- ・処理は不十分。海は汚染され、遊泳禁止となっている

- ・ $30,000\text{L}/\text{日} \div 300\text{人} = 100\text{L}/\text{人} \cdot \text{日}$ として8棟にTSSを設置し排水を処理する。

【図8：現地警察省庁舎におけるTSS設置提案】
