インドネシア国 既設セプティックタンクを 活用した生活排水処理の高度化事業

アジアにおける水環境改善ビジネスに関するセミナー

大栄産業株式会社

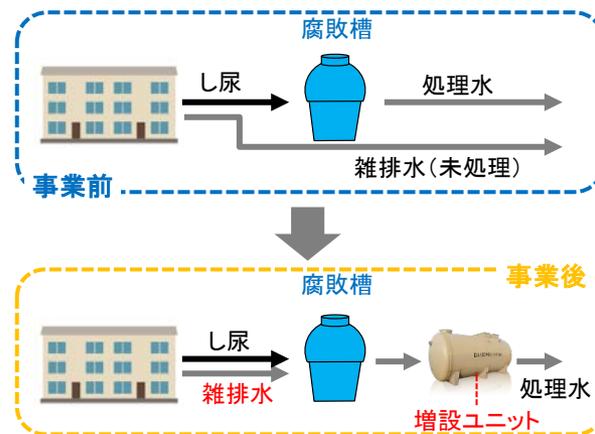
- 既設腐敗槽の放流管に、新排水基準をクリアする機能をパッケージ化した排水処理ユニット(浄化槽技術を応用)を接続し、既設腐敗槽と直列で排水処理を行うことで新排水基準を達成する。その際、未処理の生活雑排水の処理も同時に行う。

- 既設腐敗槽を利用して汚濁負荷を除去するため、腐敗槽全体のリプレースと比べ、新設する排水処理ユニットを小型化できる。この結果、本体・設置コストが削減される。
- 既存腐敗槽の処理能力を評価した上で増設ユニットのスペックを決定するため、過剰な処理能力の設備(もしくは処理能力の不足した設備)の導入を回避できる。
- 腐敗槽を残しながら施工を行うため、施工時に住民のトイレ使用を制限する必要が無い。

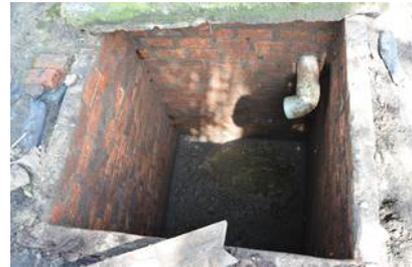
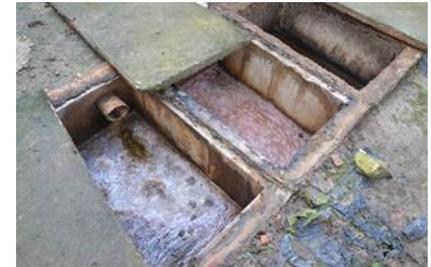
現場施工タイプの腐敗槽の例

- インドネシアで普及する腐敗槽は、主に沈殿分離と嫌気処理によって汚水を浄化している。ただし、汚泥の引き抜きはほとんど行われていないため、大半のケースで排水処理能力は当初の想定を大きく下回っていると考えられる。
- 腐敗槽には、浄化槽のようにFRPで成形された製品タイプの腐敗槽と、建設現場でコンクリートやレンガ等で直接施工される現場施工タイプの腐敗槽がある。インドネシアには腐敗槽の設置・販売等に関する調査が無いいため詳細な数値は不明であるが、地方政府関係者へのヒアリング結果に基づくと、現場施工タイプが大半を占めていると考えられる。

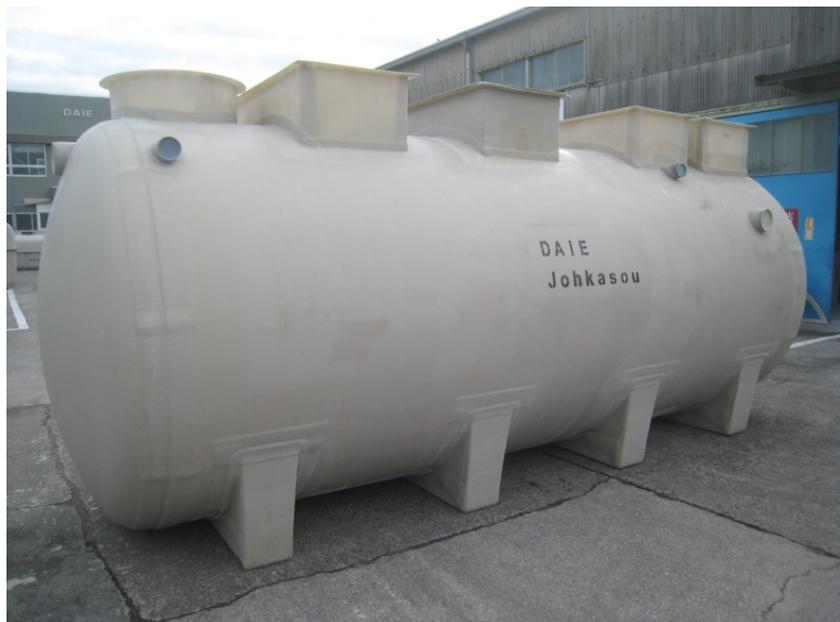
増設ユニット完成品

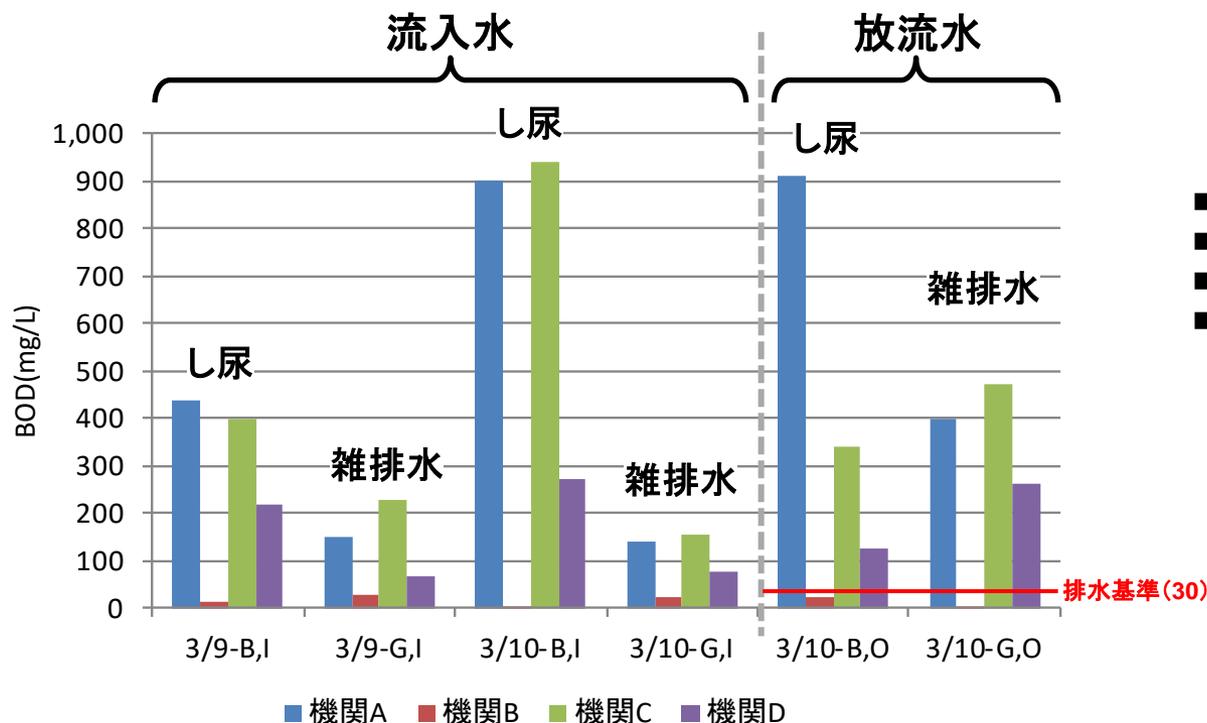
既設腐敗槽入流水及び放流水の水質調査結果(BOD)
(2018年3月9日及び10日の流入水及び3月10日の放流水のサンプリング)

- 分析機関の分析能力の違いが大きく、適切な能力を持った機関の選定及び信頼できる分析値との比較が必要なことを認識した。
- 放流水は新基準(30 mgBOD/L)のみならず旧基準(100 mgBOD/L)を大きく上回っていた。
- 汚泥引き抜きを行っていない腐敗槽では、排水処理能力がほぼ喪失していることを確認した。

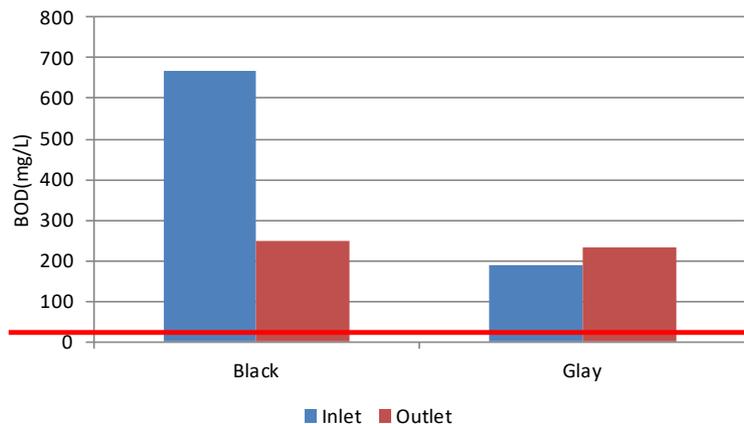
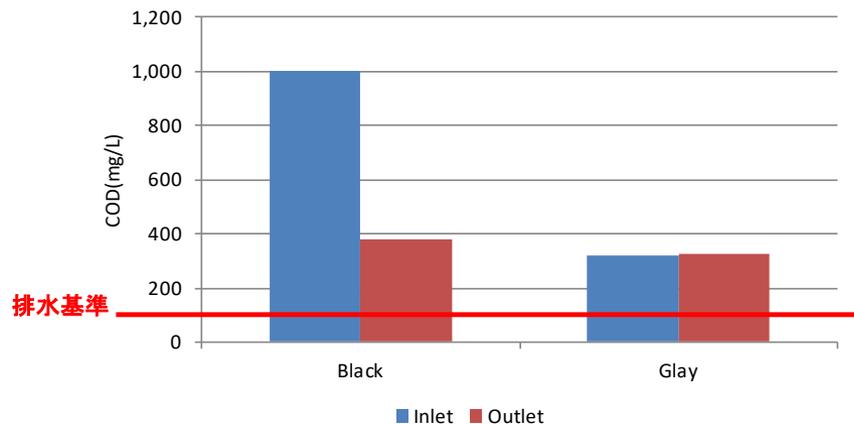
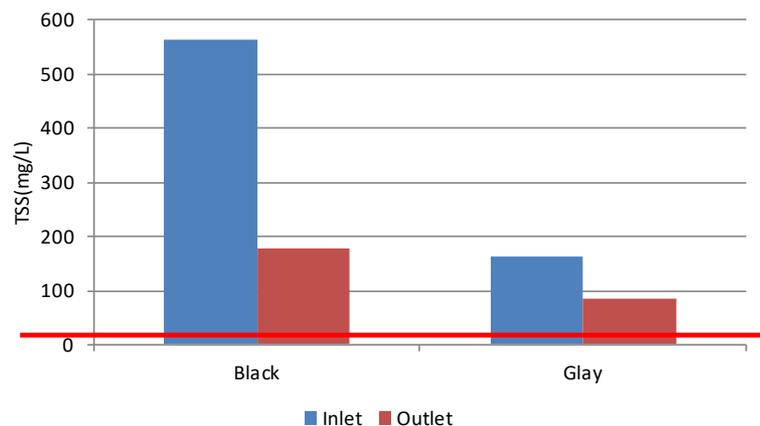
- 既設腐敗槽の機能評価後、汚泥引き抜きを行った。その後、汚泥引き抜きから9ヶ月が経過した腐敗槽（本来の処理性能が回復されていると期待される状態）におけるし尿及び生活雑排水の流入水と放流水の水質を比較した。
- その結果、し尿については一定の処理が行われているものの、規制値とは大きな乖離があることが分かった。
- 生活雑排水については、ほとんど浄化されておらず、し尿と同様、規制値とは大きな乖離があった。

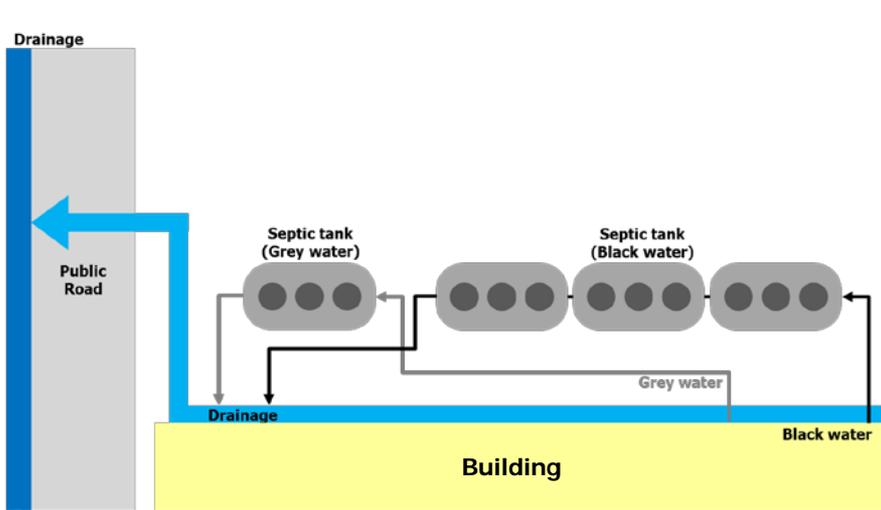
施工前の配管

- 既存のし尿用腐敗槽に、し尿・雑排水の両方を導水して処理後、増設ユニットで処理を行い放流するように配管を変更。

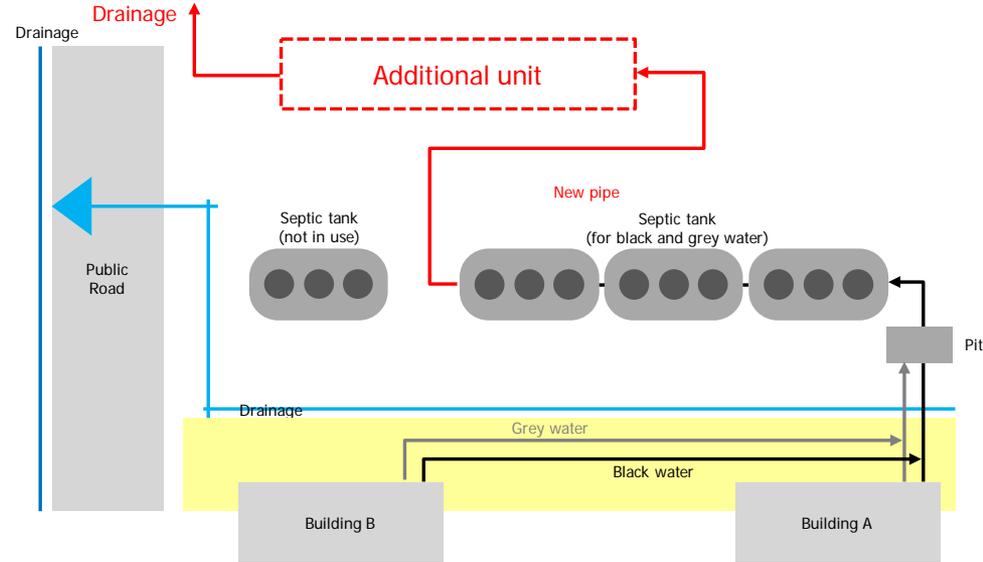
施工後の配管

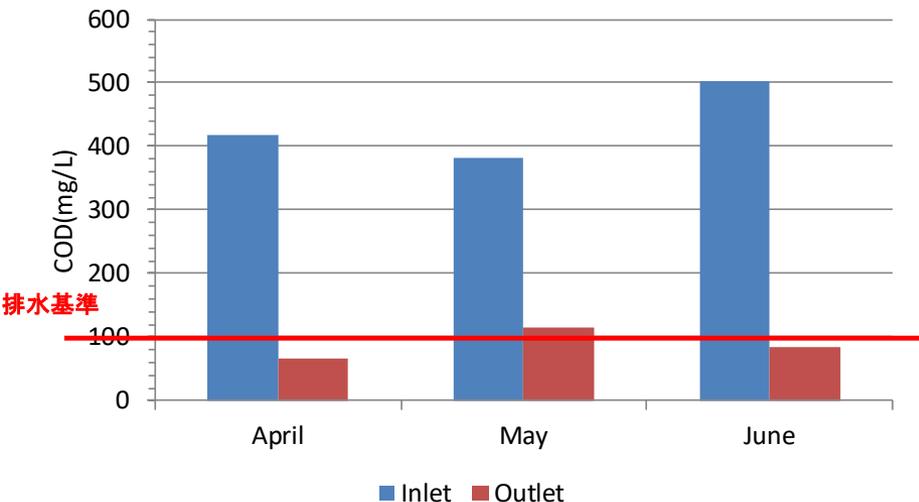
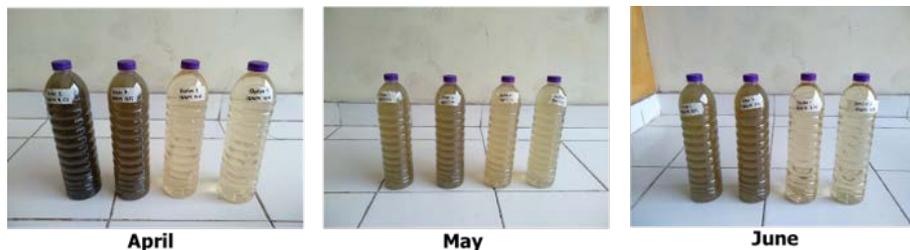
- 増設ユニット設置後は、BOD・COD・TSS・アンモニア・大腸菌群数の排水基準を順守している。
- アクシデントによりブロー電源がオフとなった期間(5月)は水質が悪化し、排水基準を超過した。
