答申書に示される地下水汚染に至った事例と構造に関する措置、およびその具体例

ア) 有害物質を取り扱う施設の設備本体に付帯する配管等における漏洩防止（その1）

ア) 有害物質を取り扱う施設の設備本体に付帯する配管等における漏洩防止（その2）

イ) 有害物質を取り扱う施設設置場所の床面、周囲等における地下浸透（その１）

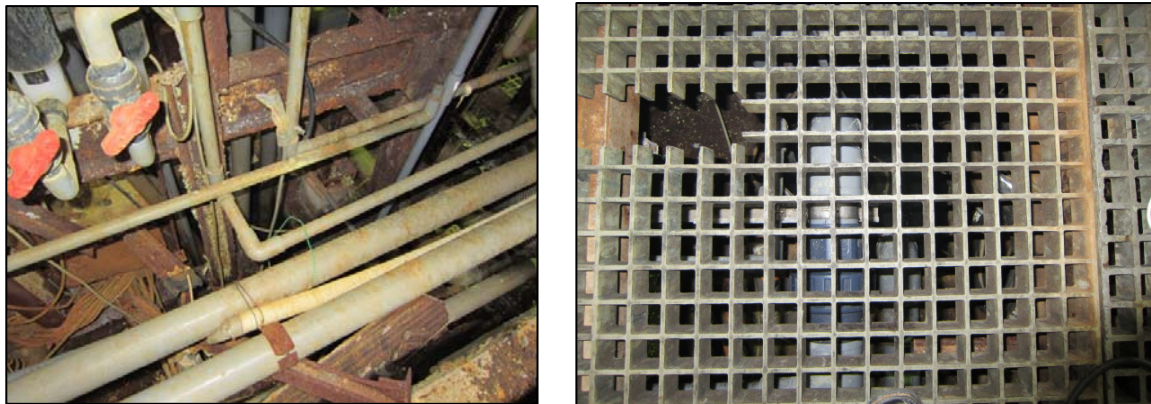
| 地下水汚染の効果的な未然防止対策の在り方について（答申） | | 措置の具体例（現地視察・資料収集による） | |
|---|---|---|--|
| 措置 | | <p>【鍍金工場】</p> <p>左：工業所内の配管。床面から離して設置されており、目視で漏洩の有無を確認することができる。</p> <p>右：一部の配管は、地下に設置されているが、上部はグレーチングであるため、漏洩の有無を地上から目視で確認することができる。</p> | |
