図5 平成11～15年度地下水汚染マップ(硝酸性窒素及び亜硝酸性窒素)

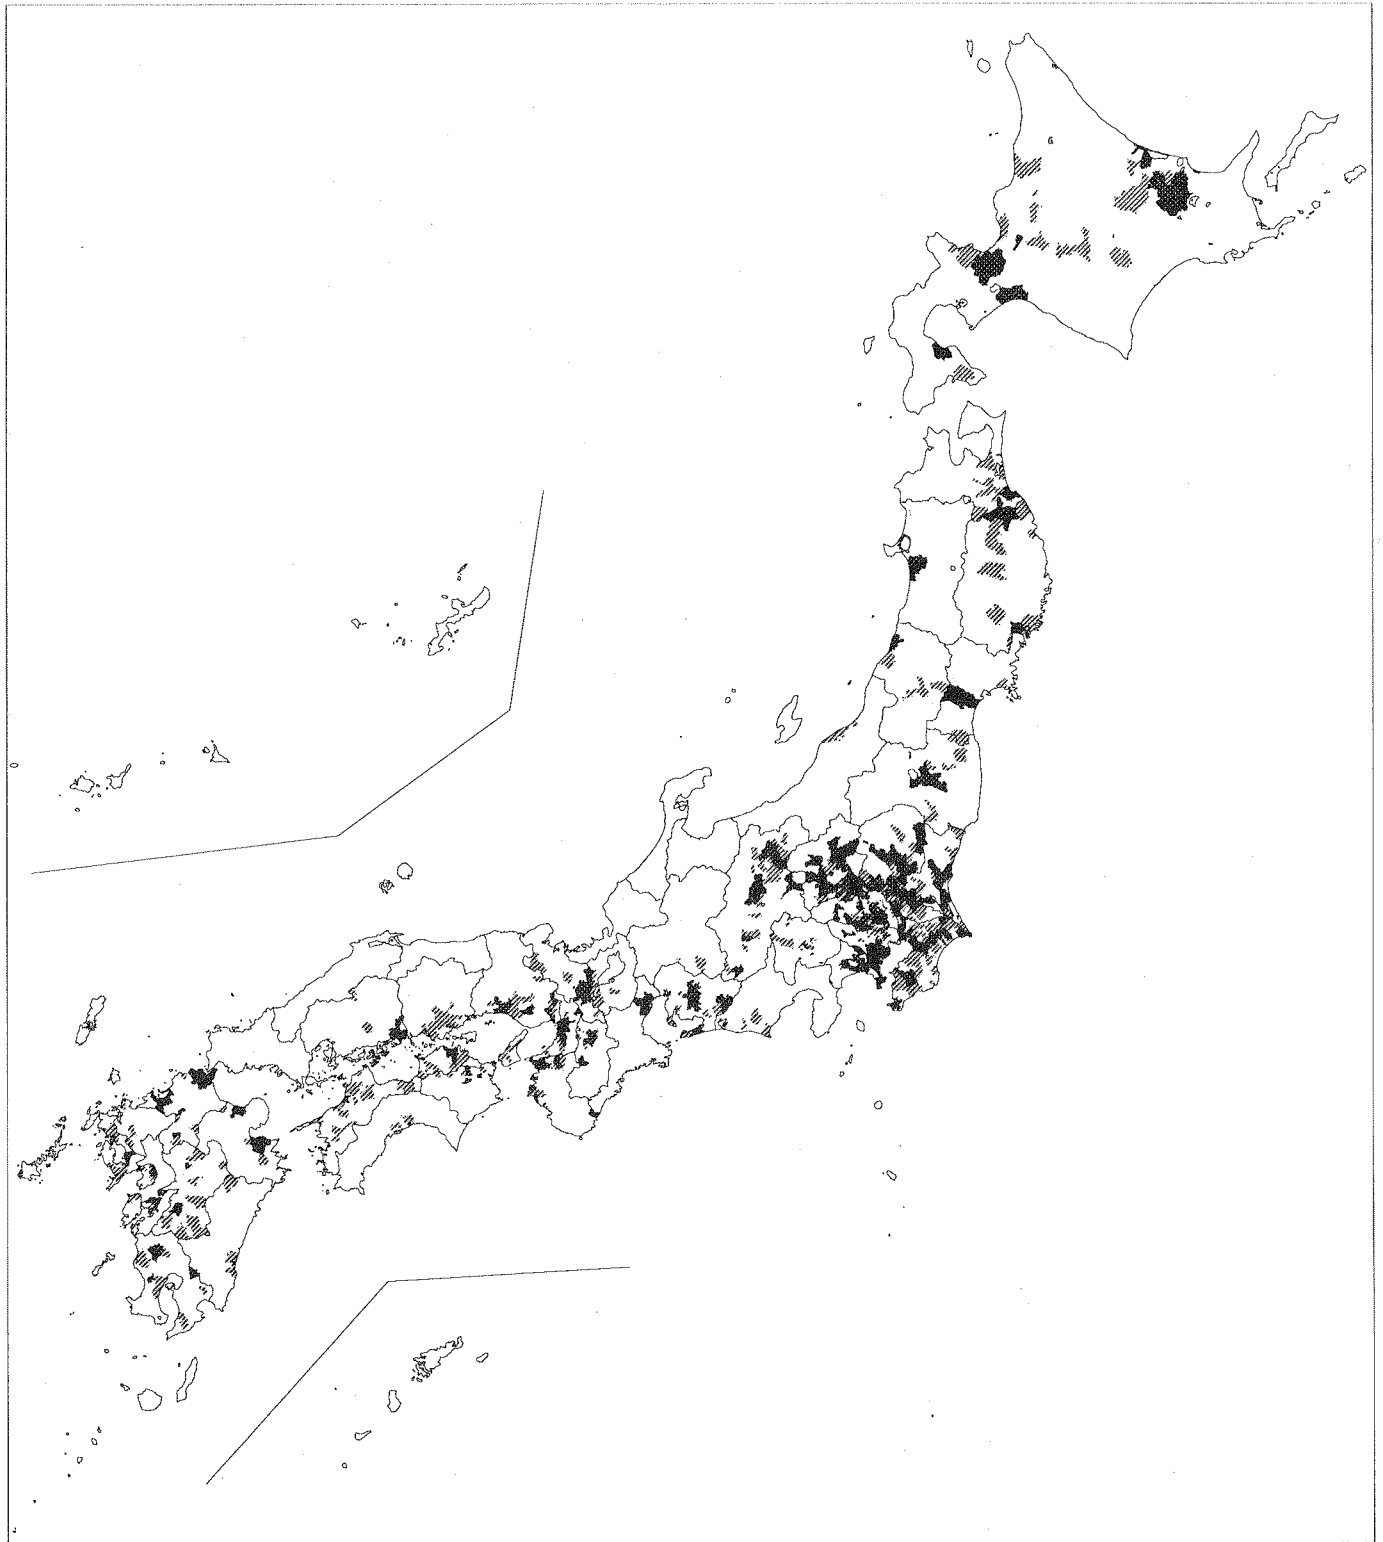
(注)超過井戸の存在状況を市町村単位で色付けしたものであり、地下水の汚染範囲を示したものではない。

- 超過井戸無し(調査井戸無しを含む)
- ▨ 超過井戸1本
- ▩ 超過井戸2～5本
- 超過井戸6本以上
