11 東京都 練馬区 富士見池

水源	導水方法	導水箇所	水環境上の問題
河川水 地下水・湧水	新規水路 動力	池・堀	生態系悪影響

対象地域の概要

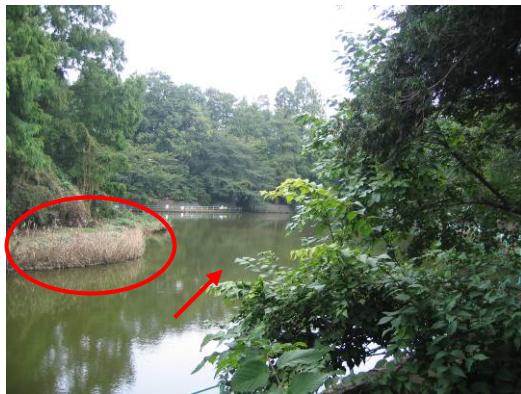
画像の赤い丸で囲った部分は
周囲がヨシで覆われた「あしの島」

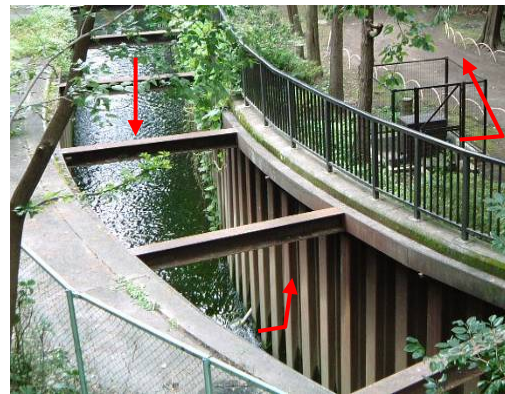
導水経路
ポンプ施設と石神井川の位置関係

運用状況	<p>地下水についてはまず、月に一回防災用水（飲料水）をポンプでくみ上げ、貯留槽の入れ換え作業を行うため、この排水を富士見池に導水しています。また、同一のポンプを利用し、ある程度まで池の水位が低下すると、センサーによって稼働し、揚水するシステムになっています。</p> <p>石神井川からは毎日、タイマーにより揚水しています。揚水量は 1.5 m³/min (2,160m³/day) で、200V、26kWh です。揚水ポンプの性能は不明です。</p> <p>早稲田大学のグラウンドからの湧水は制御しておらず、時期によって水量は変化します。</p>
と関係の調整 主体者	<p>石神井川からの環境用水の導水について調整した関連主体はないと思われます。また防災用ポンプの設置や運用についても特に調整は行っていないと思われます。</p>
効果	<p>水量は比較的安定させることができましたが、水質については悪化は抑制できていても、目覚しい改善が見られる状況ではありません。</p>
