②航空機調査（漂着状況の確認）

2.4 調査結果取りまとめ

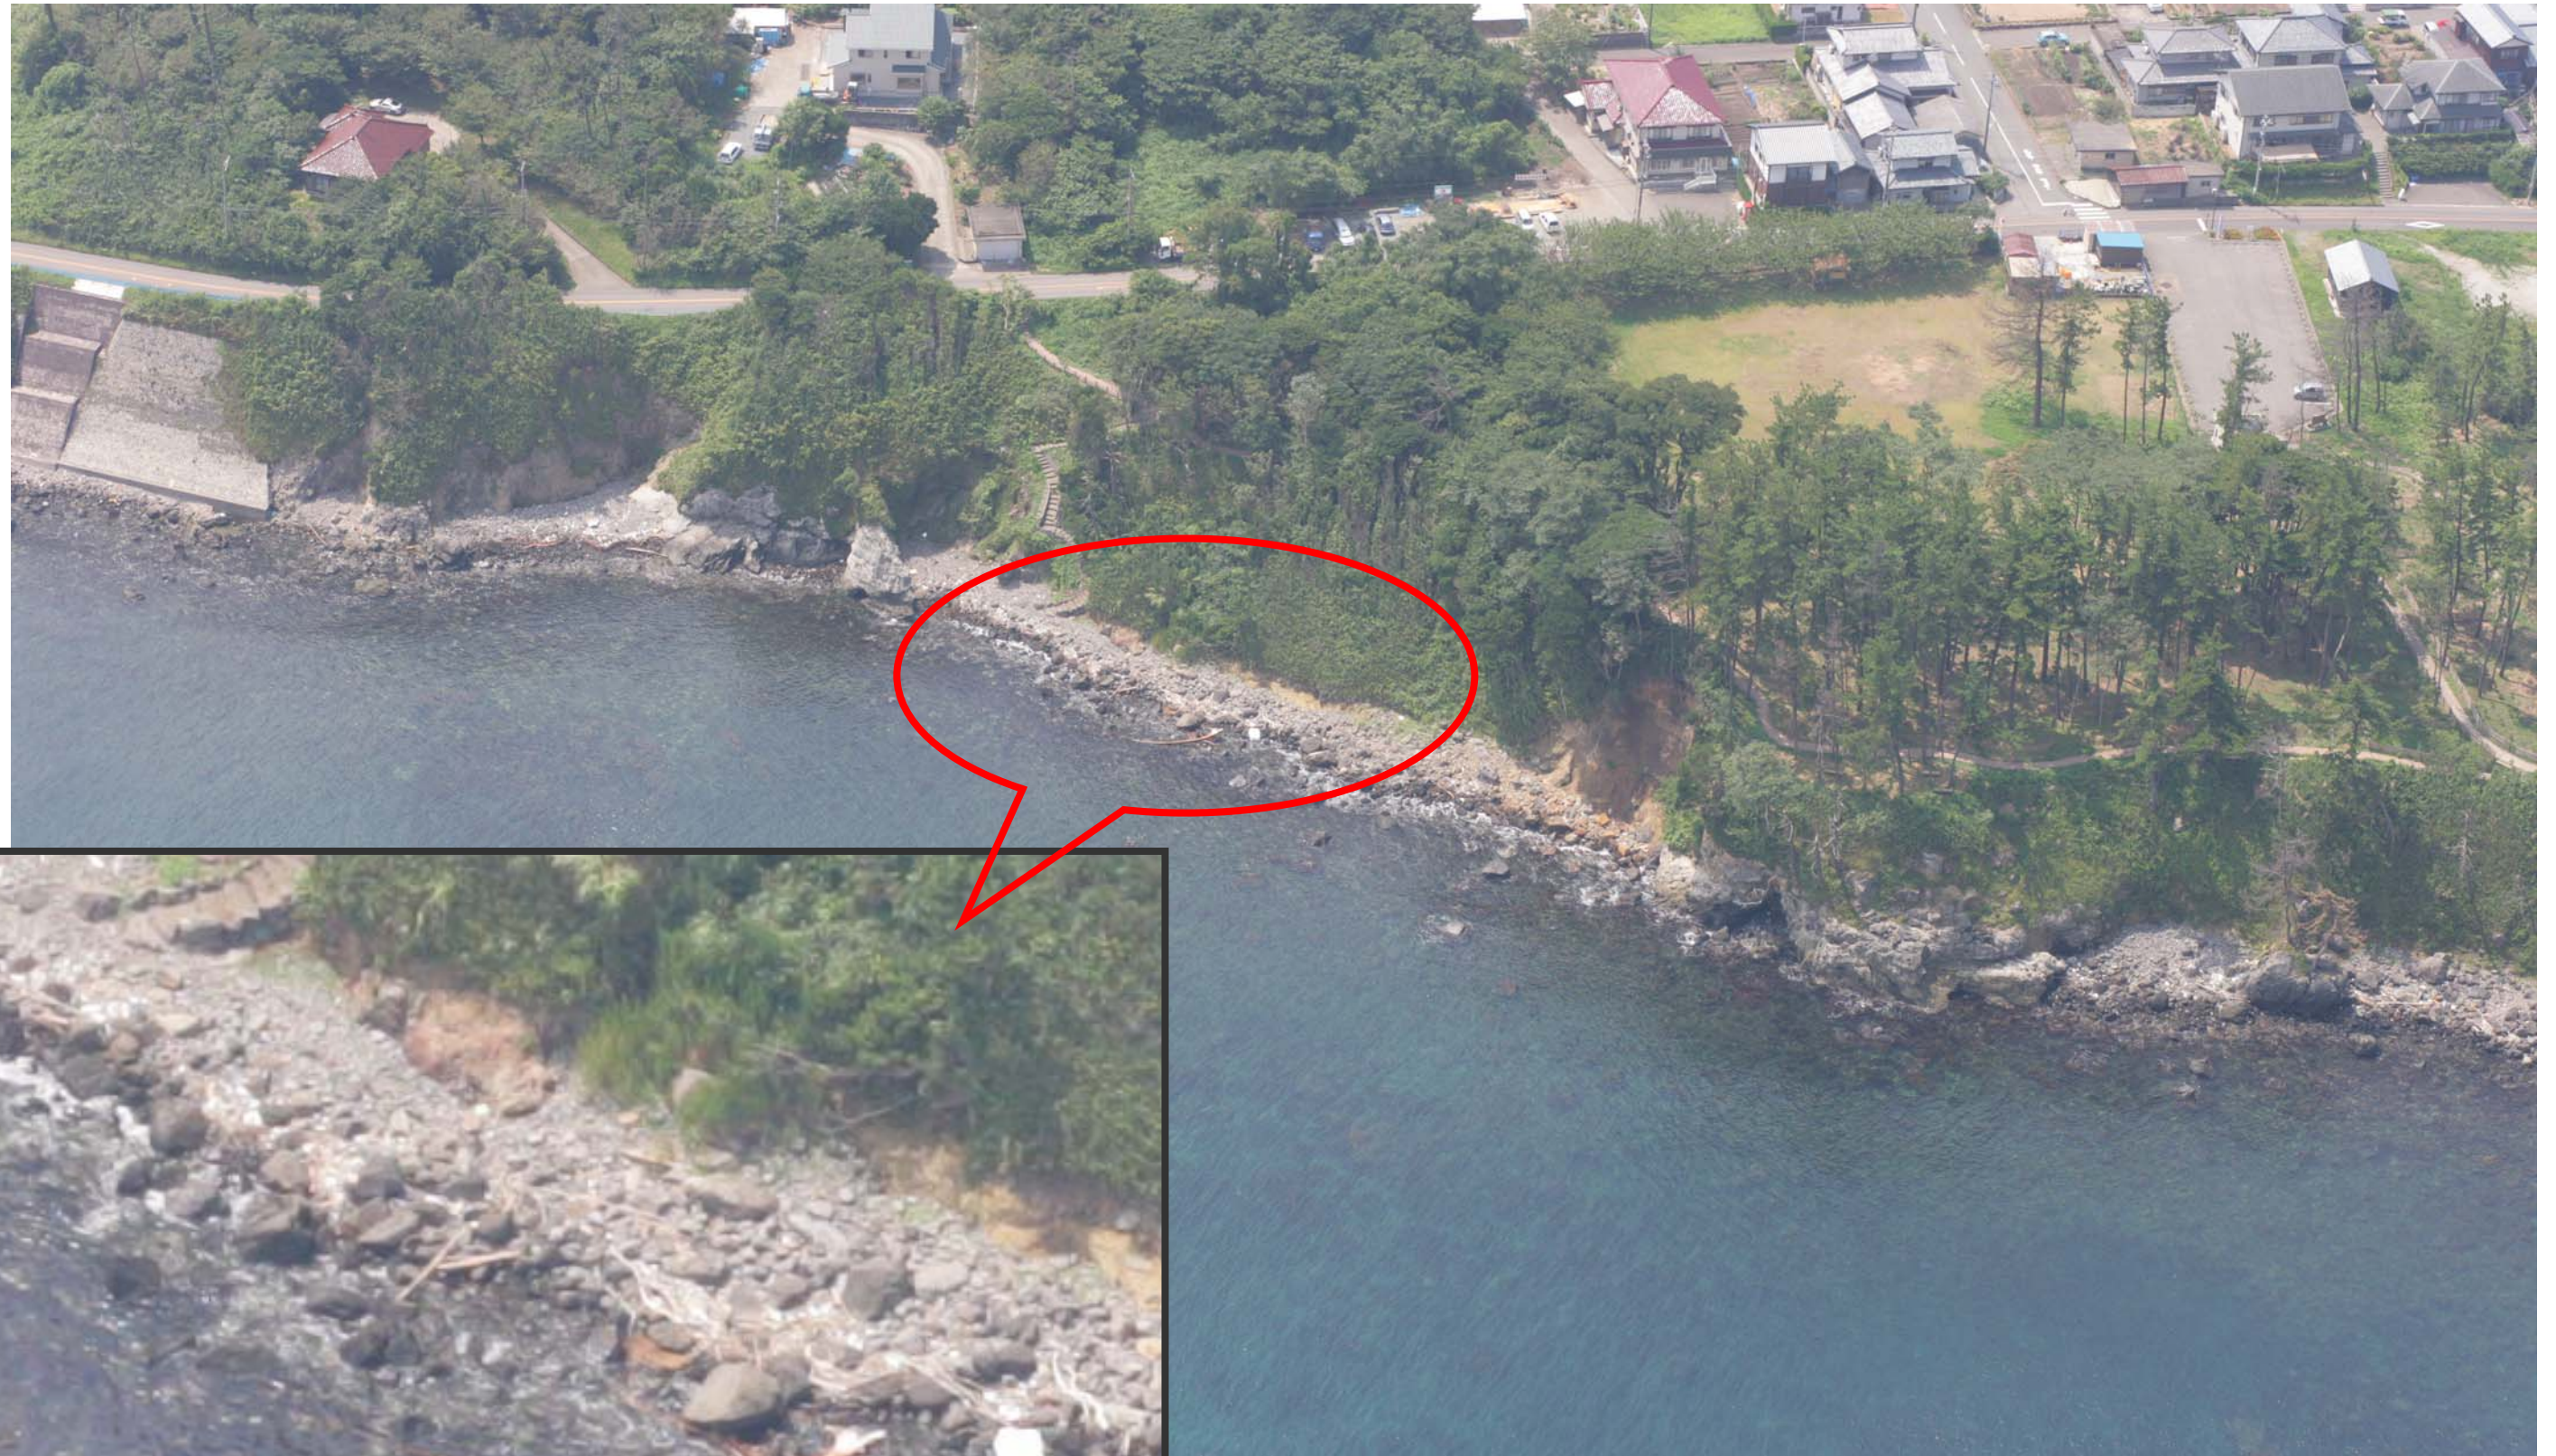
拡大図

図 3 航空写真サンプル (福井県坂井市三国町梶、丸岡藩砲台跡東側、2007年8月25日撮影)

航空機により、概況調査の対象である 11 海岸線を対象に高度約 350 m程度から写真撮影を行い、ゴミの漂着状況を確認する。撮影した航空写真では、海岸にある 30cm 程度の物体について識別可能である。福井県については 2007 年 8 月 25 日に撮影を実施した。

ゴミの漂着状況の評価は、ゴミの量を「多い」、「少ない」、「ほとんどない」の 3 段階で区分し、地図上に表現する（図 1、図 3）。
