クリーンアップ調査及びフォローアップ調査結果概要

調査範囲は、図 1 に示す石川県羽咋市 羽咋・滝海岸である。

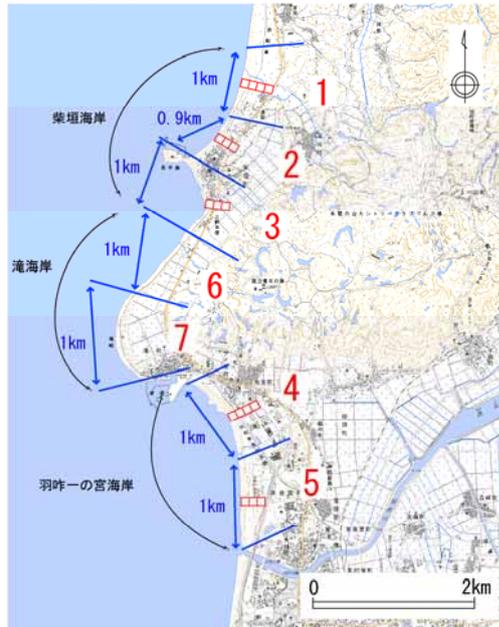
図 2 調査地点及び調査枠（石川県羽咋市 羽咋・滝海岸）

共通調査では、図 2 に示す調査地点（St.1～5）で、調査枠の設置、調査枠の測量、調査枠の写真撮影、ゴミの収集・分析を行った。

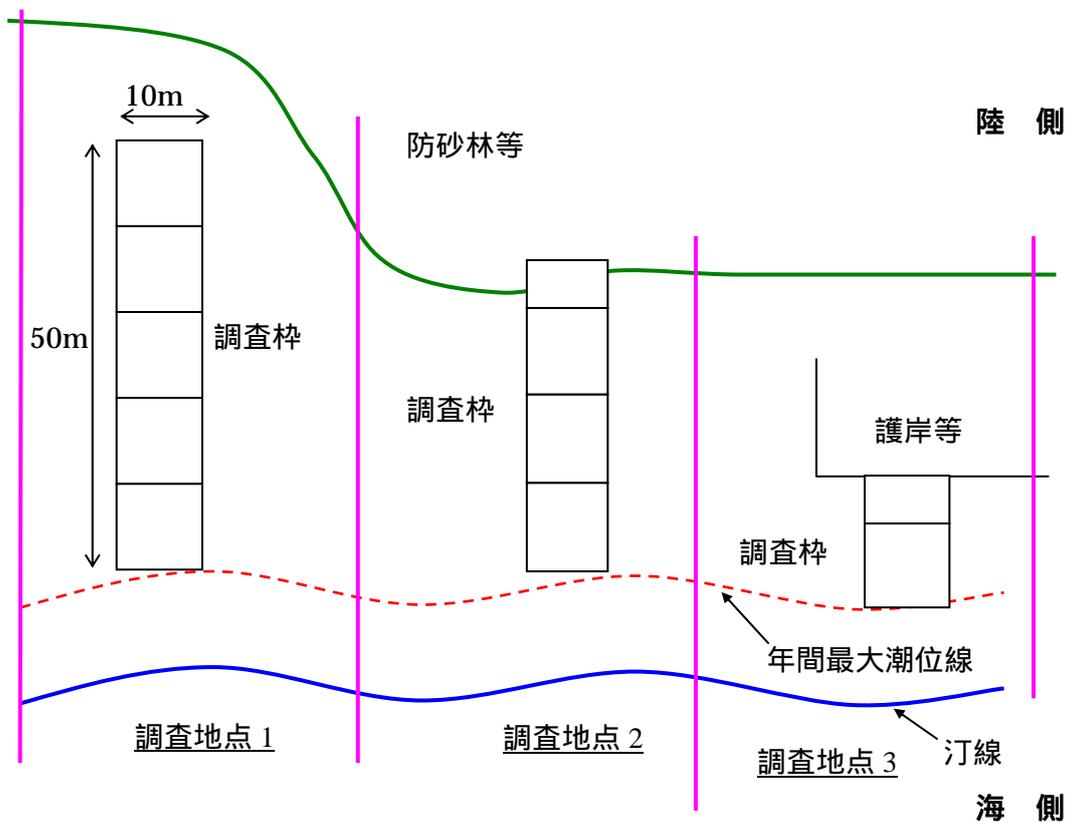
図 3 基本的な共通調査枠の設置方法

調査枠は、原則として図 3 に示すように設置した。具体的な設置状況は、表 1 に示した。

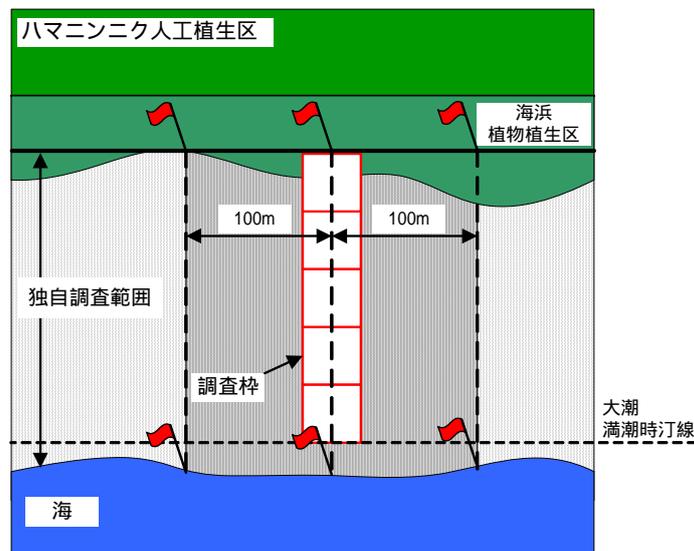
図 4 独自調査の調査範囲

図 4 に示すように、調査枠の両側 100m の範囲を優先作業範囲として、この範囲内のゴミの回収を優先した。それ以外の範囲では、移動しやすいゴミ（1 人の人力で動かせる程度のゴミ）について、作業時間を勘案しつつ回収範囲を決めて回収した。

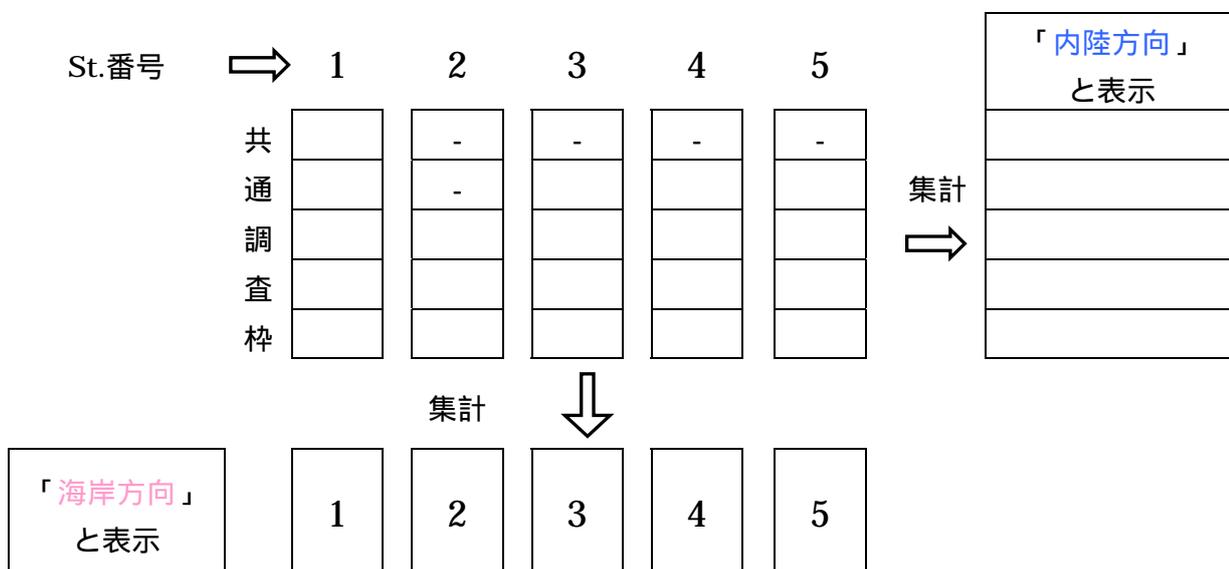
図 5 集計方法

回収したゴミの集計方法は、図 5 に示したとおり、調査枠の海岸方向(1~5)と内陸方向(~)とし、集計結果は、重量(kg)と容量(L=リットル)の2通りを示した。

海岸方向の集計は、調査枠番号ごとに集計した数値を100m²に換算して示した。また、内陸方向の集計では、他の調査地域で2m枠を使用している場合があるために、4m²に換算して示した。

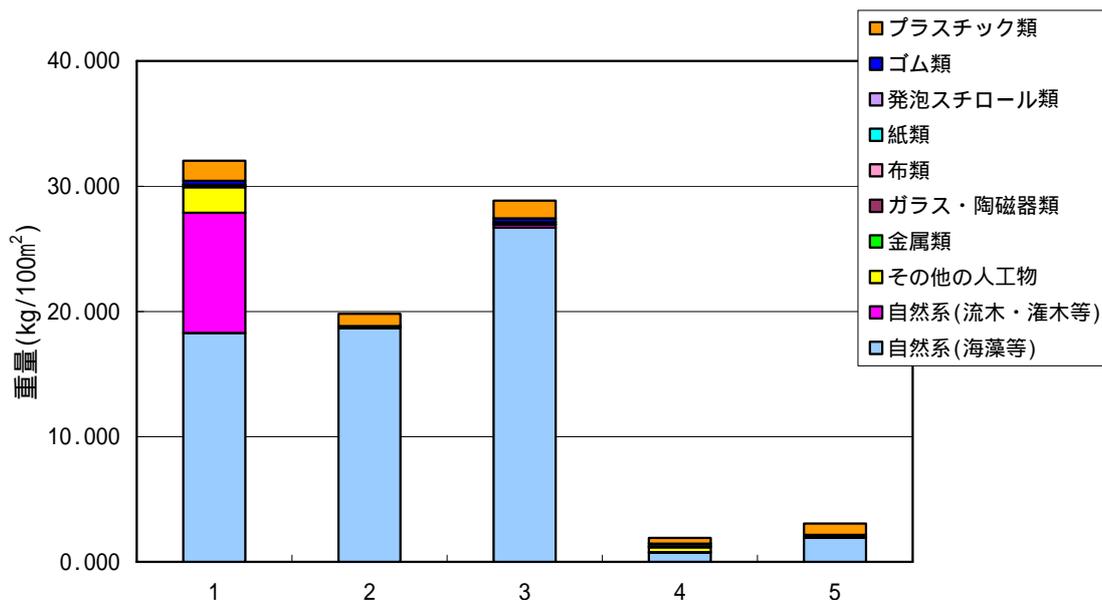
図6 種類別重量での集計結果（海岸方向）

海岸方向における重量（kg/100m²）での集計結果を図6と表4に示した。海岸方向では、St.1～St.3が20kg/100m²程度以上で多く、その他の地点では2～3kg/100m²以下とゴミの量は少なかった。種類別では、生物系漂着物（主に海藻）が多かった。なお、St.1（ 棹）には大きな流木があった。

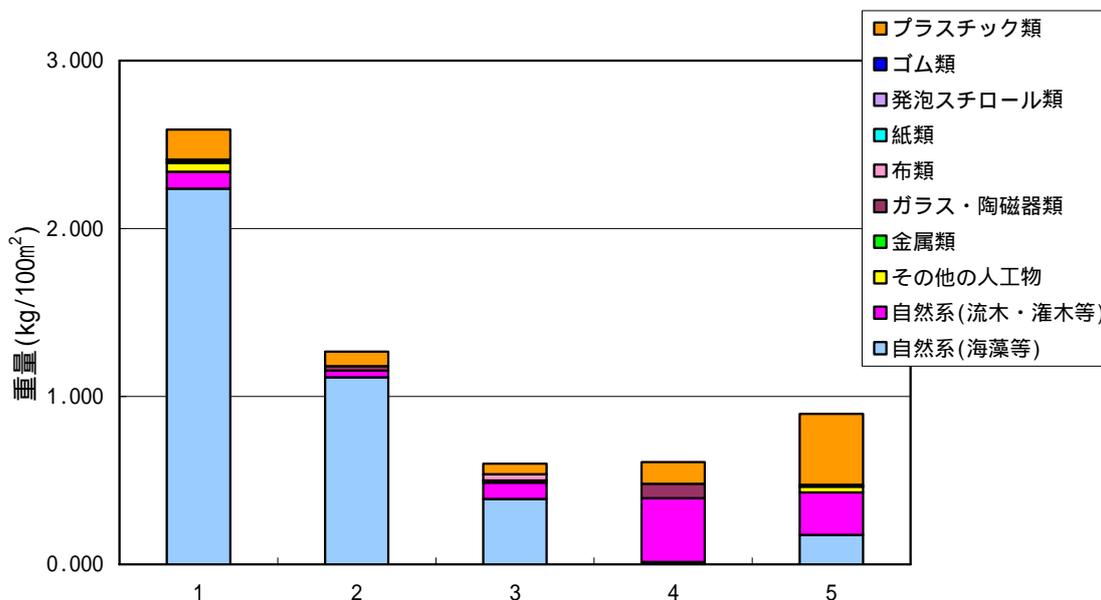
図7 種類別重量での集計結果 (海岸方向)

海岸方向における重量 (kg/100m²) での集計結果を図7と表5に示した。海岸方向では、St.1が2kg/100m²以上で最も多く、その他の地点では1kg/100m²程度以下とゴミの量は少なかった。種類別では、生物系漂着物(主に海藻)が目立った。

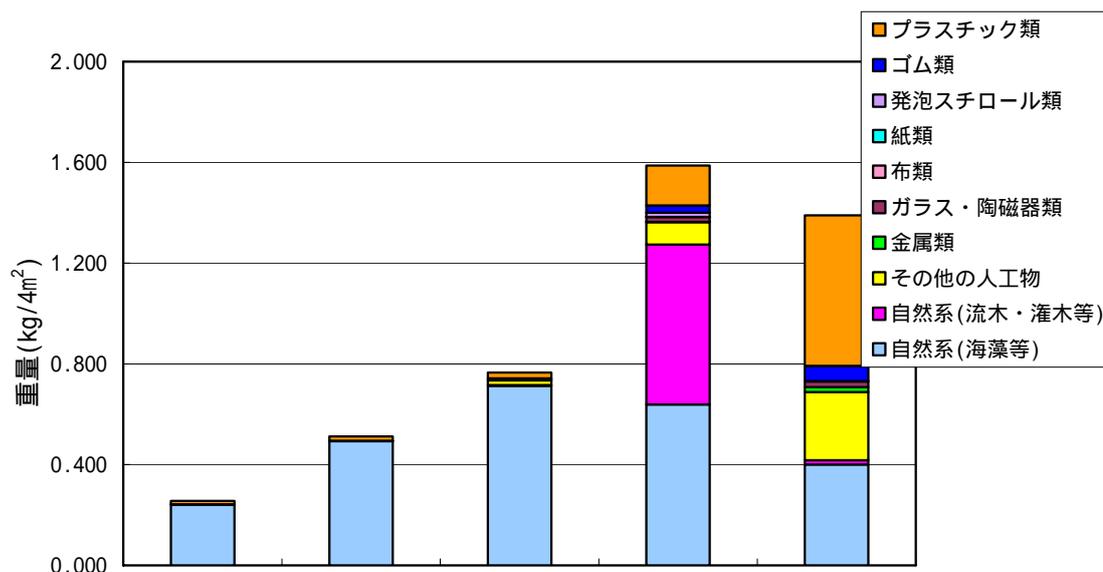
図8 種類別重量での集計結果（内陸方向）

内陸方向における重量（kg/4m²）での集計結果を図8と表6に示した。内陸方向では、海側から陸側になるにしたがって多くなる傾向があった。すべての枠で、生物系漂着物（主に海藻）が多かったが、枠では大きな流木、枠はその他の人工物、プラスチック類も多くみられた。

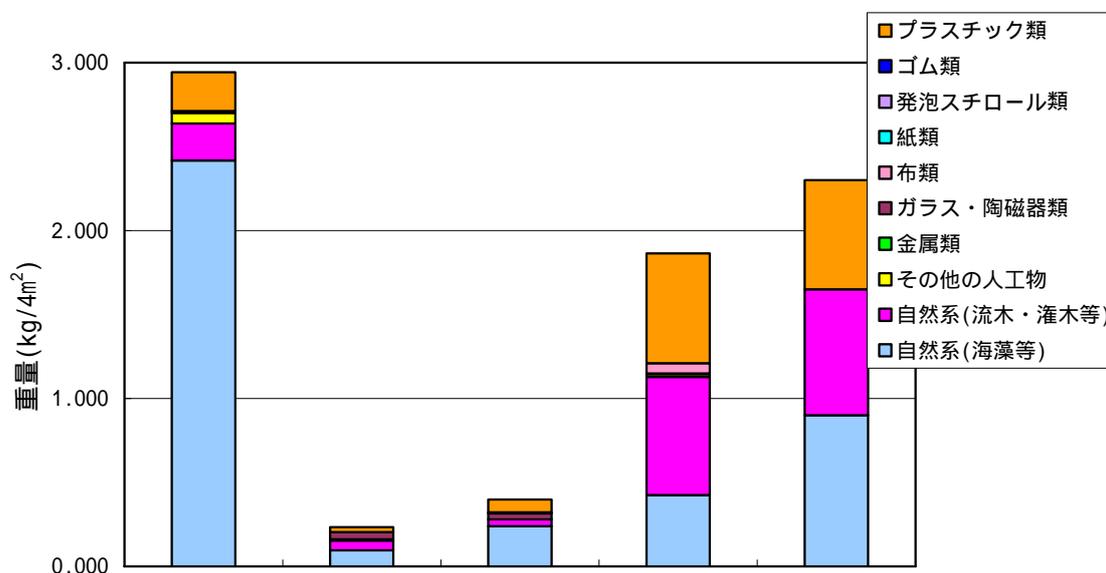
図9 種類別重量での集計結果 (内陸方向)

内陸方向における重量 (kg/4m²) での集計結果を図9と表7に示した。内陸方向では、 枠での生物系漂着物 (主に海藻) が多かった。また、 枠と 枠では流木も目立った。

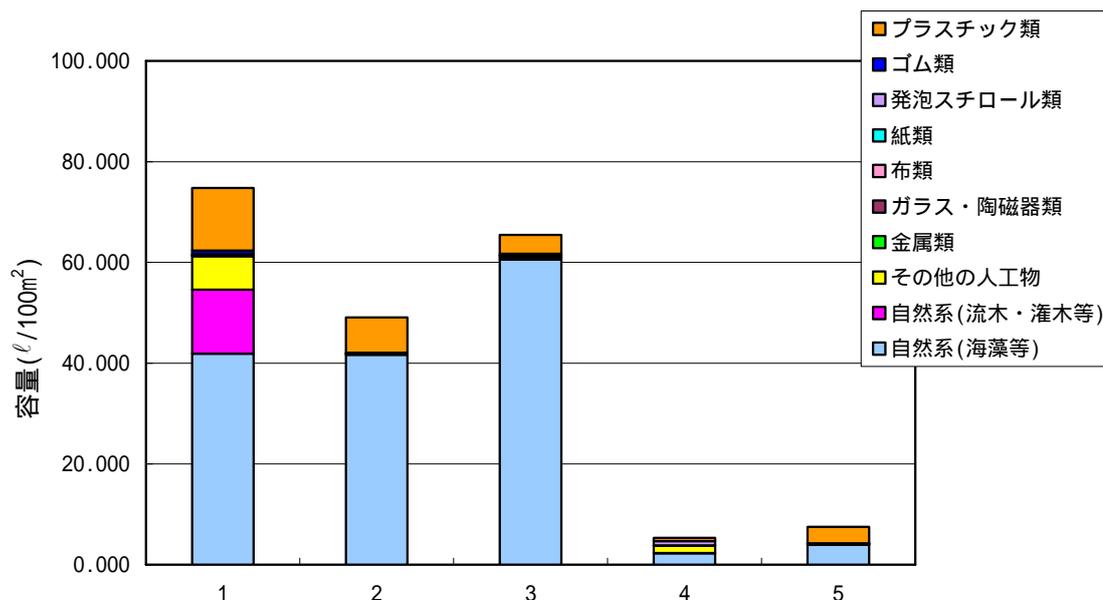
図10 種類別容量での集計結果（海岸方向）

海岸方向における容量（L/100m²）での集計結果を図10と表8に示した。海岸方向別では、St.1～St.3が40L/100m²以上と多く、その他の地点では、10L/100m²以下と少なかった。種類別では、生物系漂着物（主に海藻）が多かった。

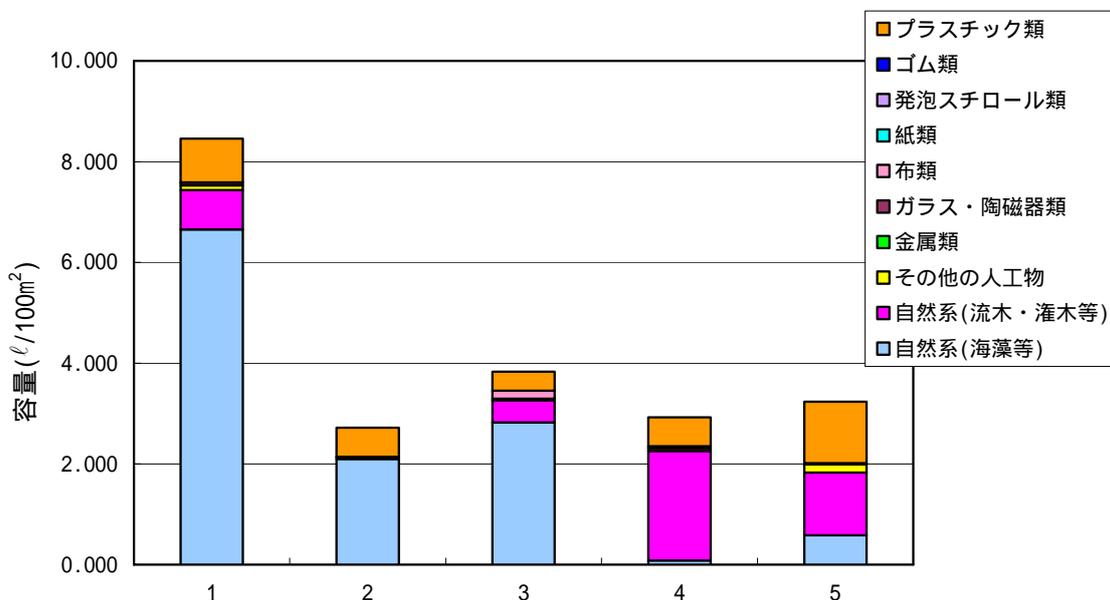
図 11 種類別容量での集計結果 (海岸方向)

海岸方向における容量 (L/100m²) での集計結果を図 11 と表 9 に示した。海岸方向別では、St.1 が 8L/100m² 以上と最も多く、その他の地点では 4L/100m² 以下とゴミの量は少なかった。種類別では、生物系漂着物 (主に海藻) が目立った。

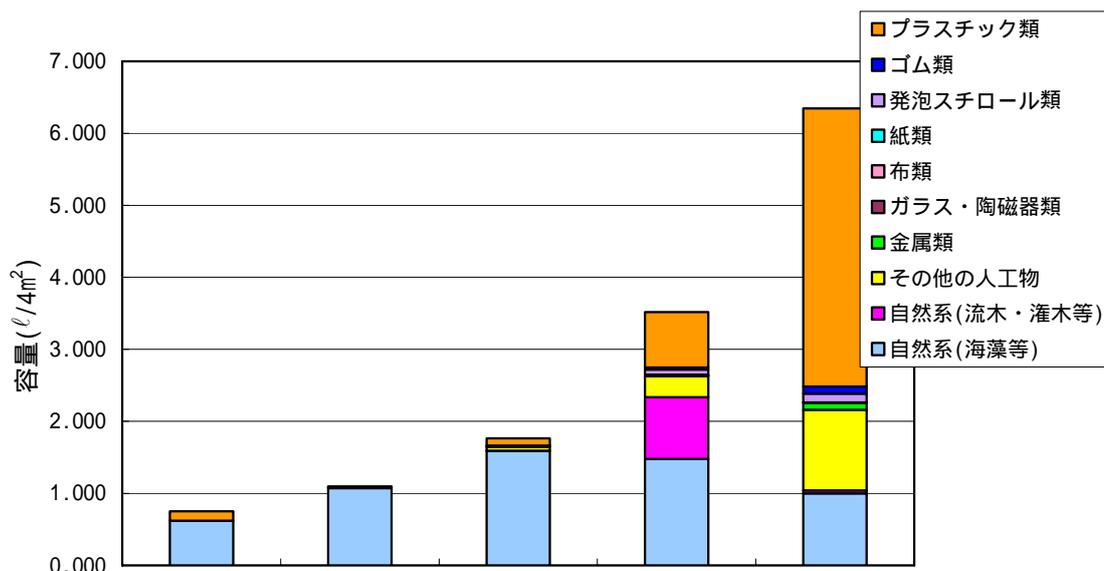
図12 種類別容量での集計結果（内陸方向）

内陸方向における容量(L/4m²)での集計結果を図12と表10に示した。内陸方向では、海側から陸側になるにしたがって多くなる傾向があった。すべての枠で、生物系漂着物（主に海藻）が多かったが、枠では大きな流木、枠はその他の人工物、プラスチック類も多くみられた。

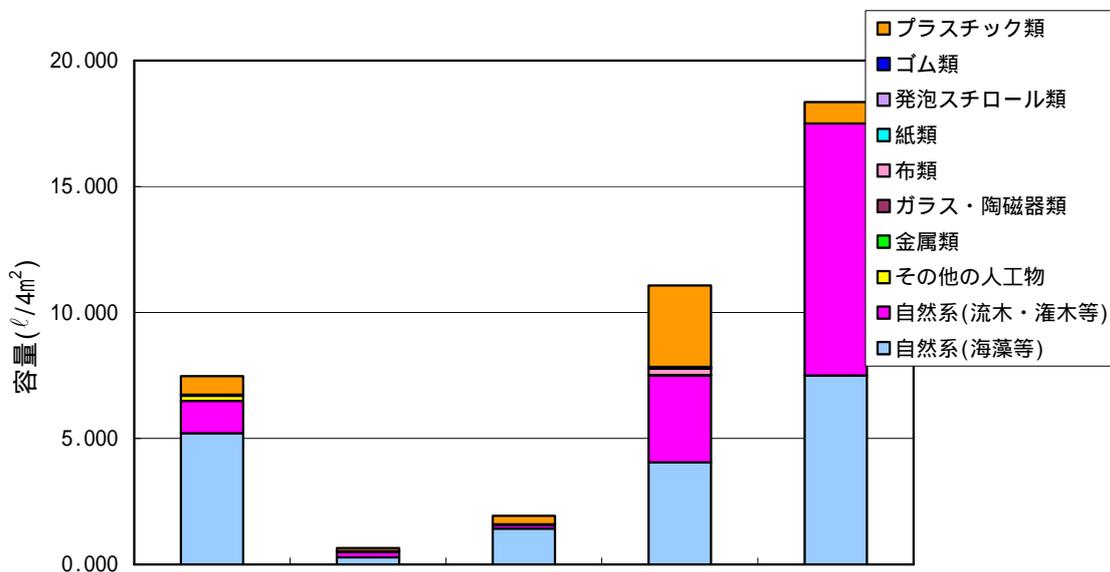
図 13 種類別容量での集計結果 (内陸方向)

内陸方向における容量 (L/4m²) での集計結果を図 13 と表 11 に示した。内陸方向では、 枠での生物系漂着物 (主に海藻) が多かった。また、 枠と 枠では流木も目立った。

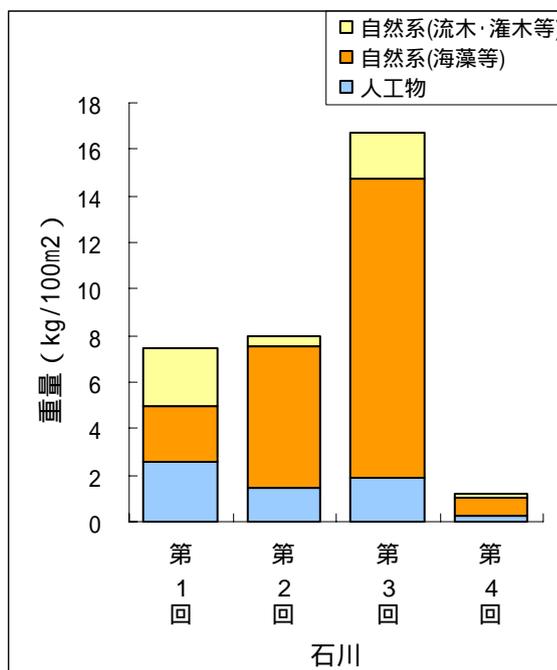
図14 第1回～第4回までの漂着ゴミの重量の比較

共通調査の全枠内の重量(100 m² 当たり)について、第1回調査～第4回調査の推移を図14に示す。

【調査時期】 第1回：10月下旬 第2回：12月上旬 第3回：3月上旬 第4回：4月中旬

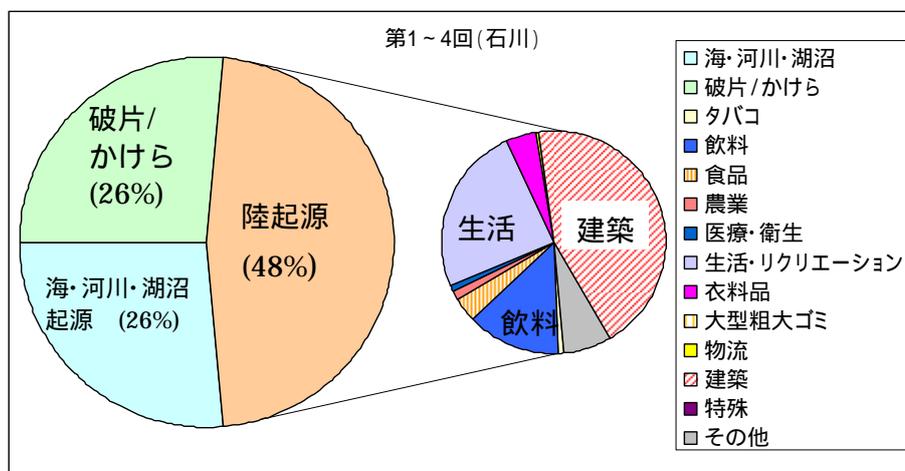
図15 発生起源別重量の集計結果(第1～4回の合計)

共通調査(第1～4回)で得られた漂着ゴミを発生起源別に集計した結果を図15に示す。集計方法はJEAN/クリーンアップ全国事務局の手法に従った。起源別に見ると、漂着ゴミの約1/2が陸起源(国外からのゴミも含む)であり、約1/4が海・河川・湖沼起源となっている。このような陸起源と海・河川・湖沼起源の割合の傾向は第1回～第4回までほぼ同じである。

陸起源のうち、建築(角材等の建築資材)に由来するゴミが約半数を占め、次いで、生活・リクリエーション(生活雑貨、おもちゃ等)や飲料(飲料用ガラスビン、飲料用プラボトル等)が多くを占めている。海・河川・湖沼起源では漁網やロープ・ひも等の水産業に起因する漂着ゴミが多い。これらの結果から、陸起源のゴミの発生抑制に加え、水産業に起因するゴミの発生抑制も必要であることが示唆される。

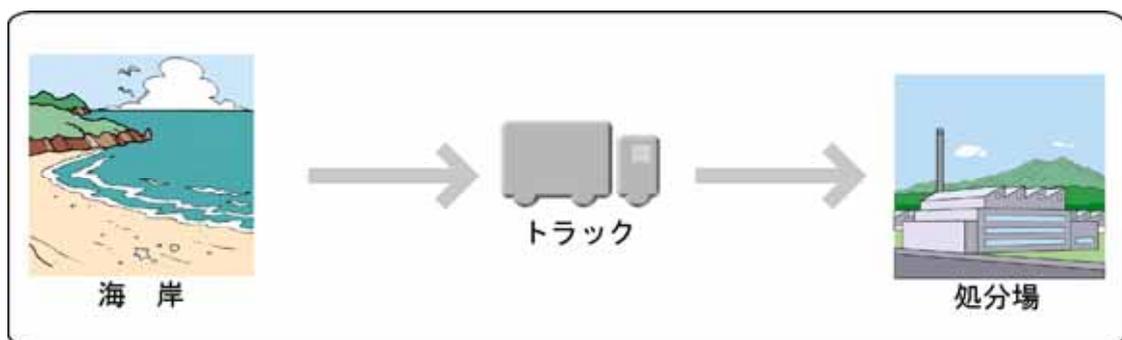
図 16 ゴミ運搬の模式図

集積したゴミは、廃棄物収集運搬業者の専用パッカー車とトラック（不燃ゴミ、流木用）にて、羽咋市のリサイクルセンター（クリンクルはくい）へ運搬した。

漁網は、県の漁連を通じて紹介された廃棄物収集運搬業者（クリーンライフ（株））のトラックにて、所定の処分場へ運搬した。

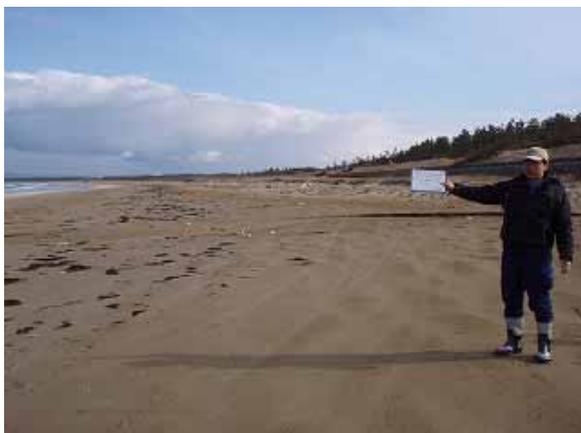
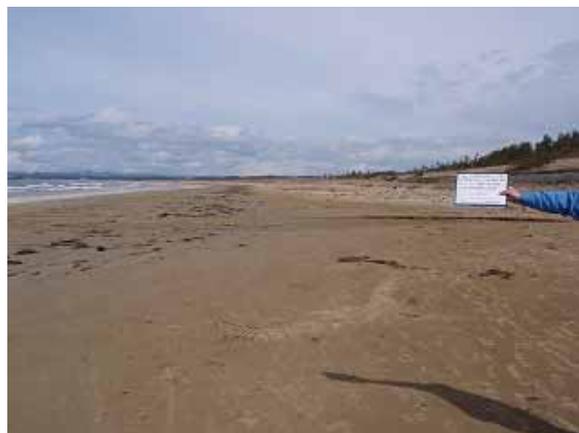
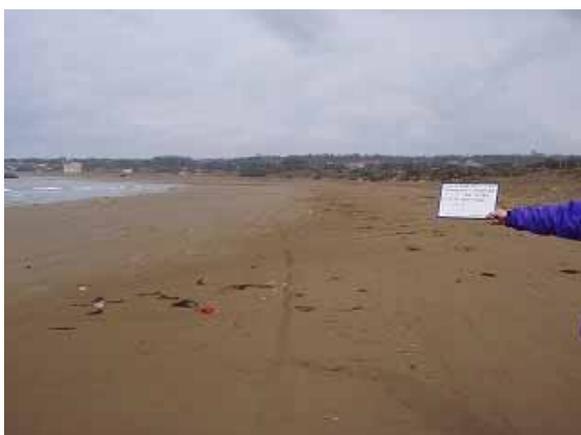
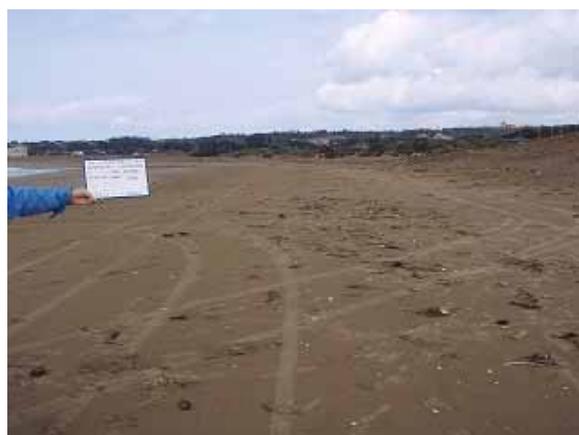
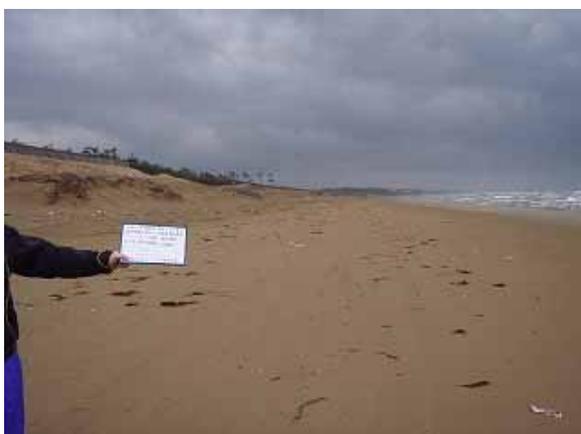
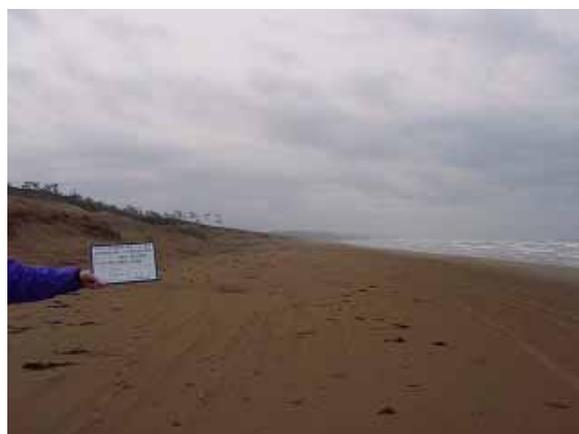
図 17 (1) 回収前後の状況写真

回収前後の状況写真は、図 17 に示す。

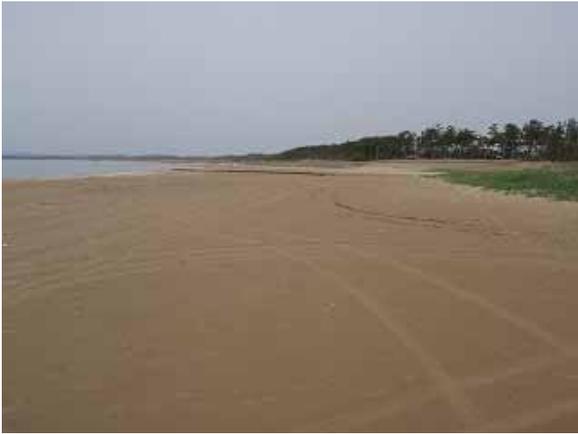
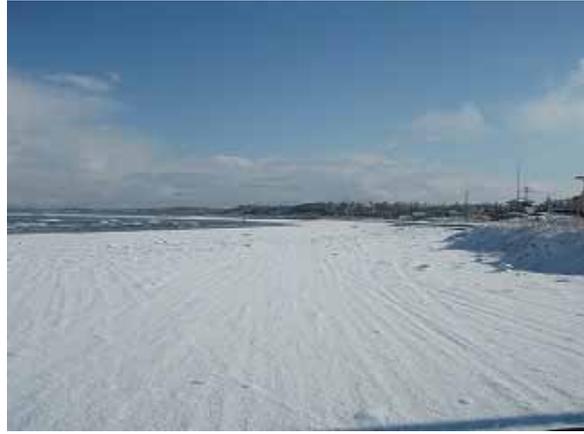
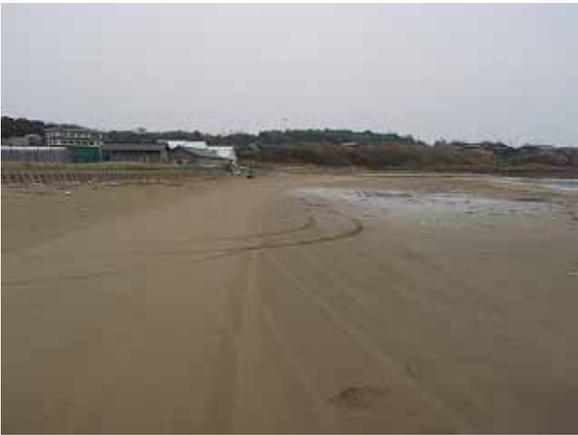
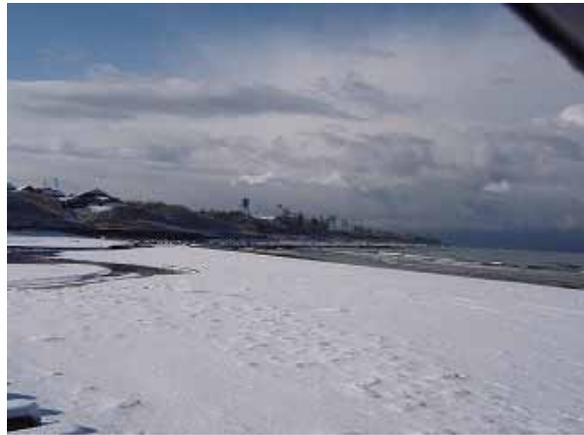
図 17(2) 回収前後の状況写真

St.2、St.3 の独自調査（ゴミの回収）は、降雪・積雪のため中止した。地元漁業者によると、この積雪が融けるのに2日はかかるとのことであったために、関係者と協議した結果である。

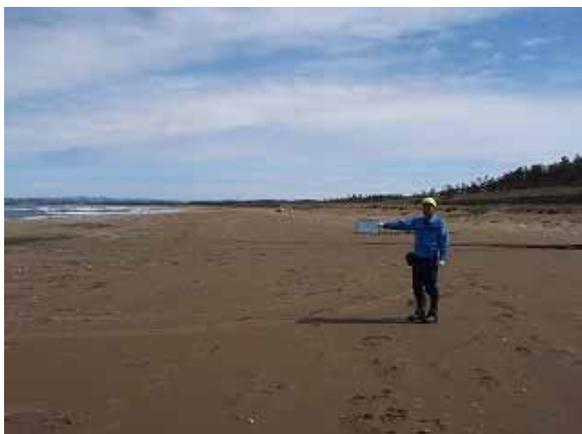
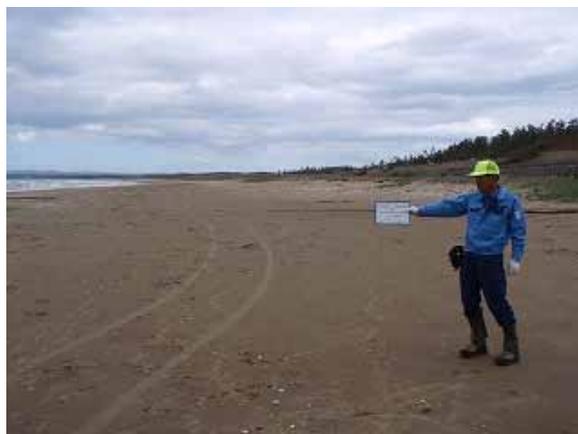
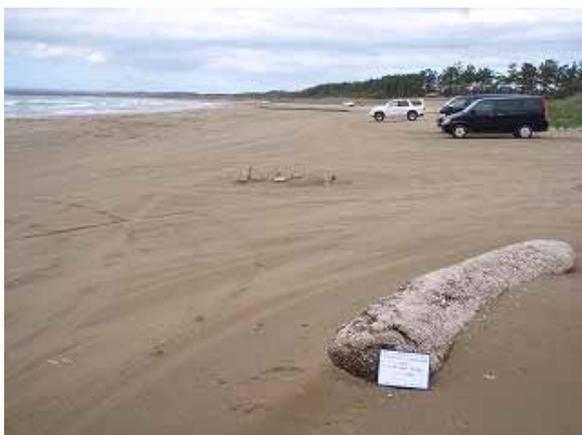
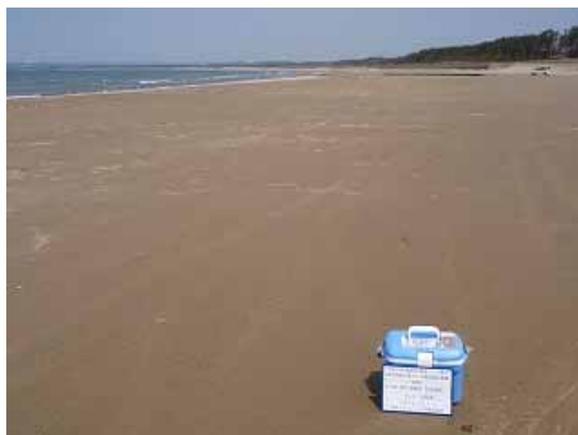
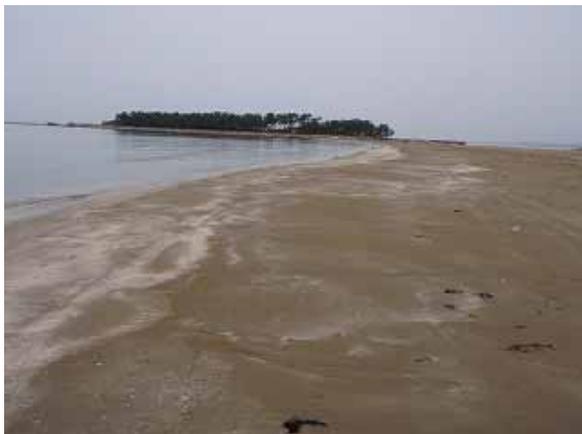
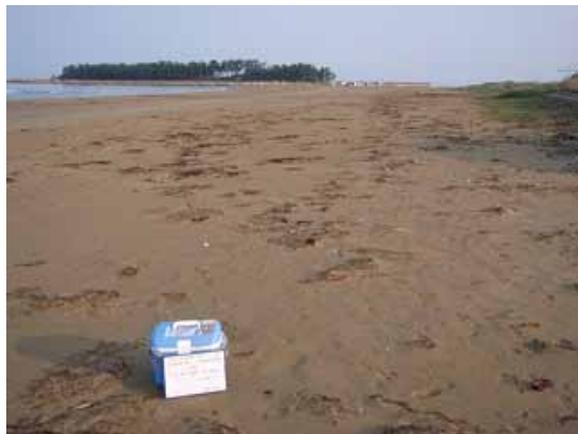
図18(1) 回収前後の状況写真

回収前後の状況写真は、図18に示す。

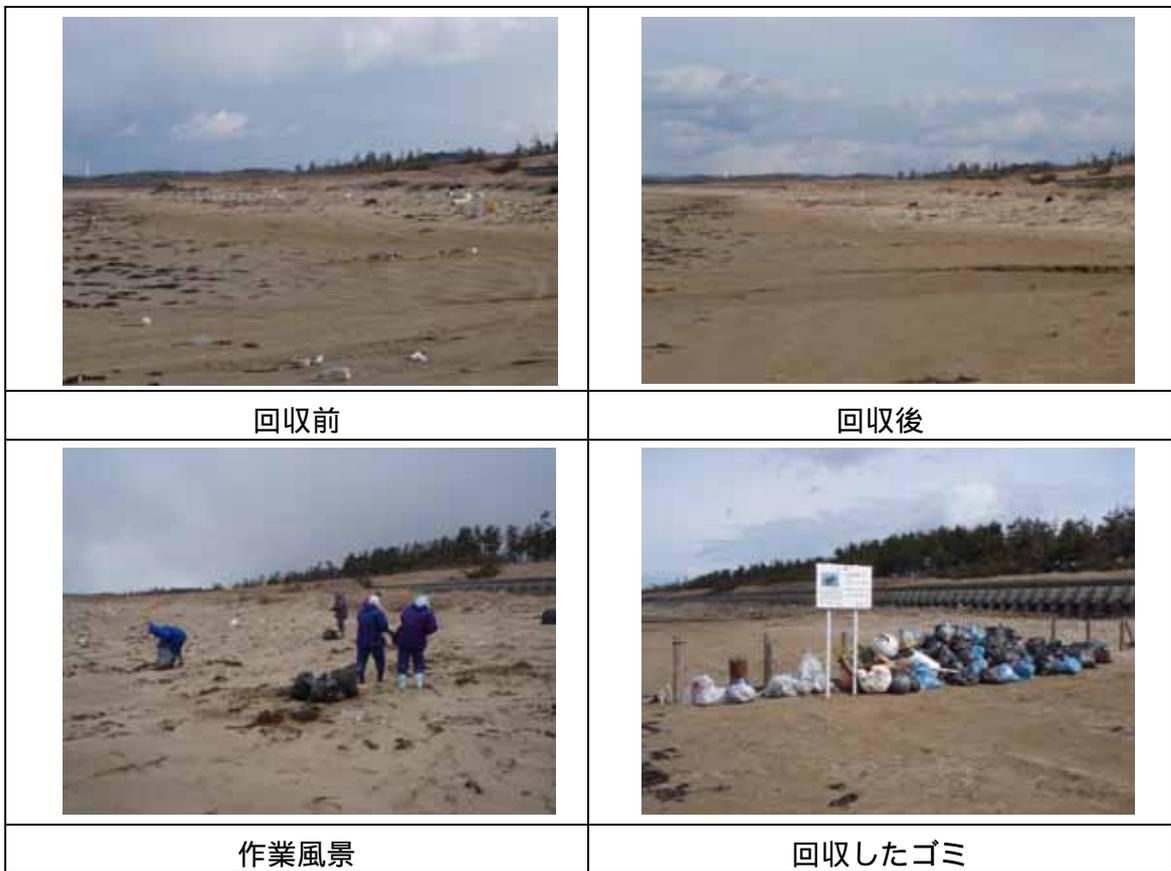
図 19 St.1 の状況写真

計画	<ul style="list-style-type: none"> ・人数と日数：作業員 5 名 × 0.5 日 ・テーマ：貴重な昆虫の生息地であり、車両の乗り入れが禁止されている。人力・リヤカー・軽トラックによる作業効率を検討する。
結果	<ul style="list-style-type: none"> ・作業員 5 名 0.5 日（のべ 2.5 人日）で対応した。 ・まず、St.2 との境界から順次北側へ移動しながら回収した。優先作業範囲まで終了した。
課題	<ul style="list-style-type: none"> ・北側の河川を越える方策、リヤカー・軽トラックでの運搬を検討する。 ・運搬できない大きな流木などの対応を検討する。

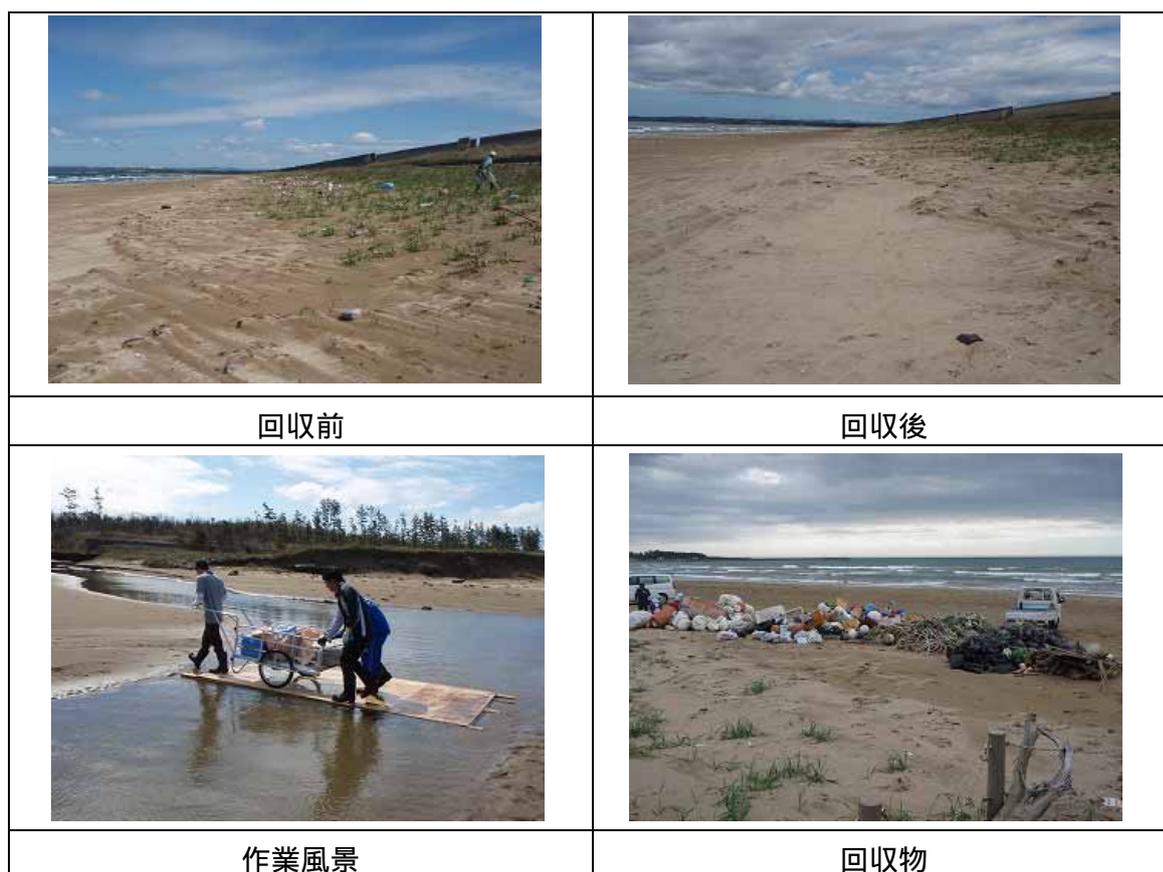
図 20 St.1 の状況写真

計画	<ul style="list-style-type: none"> ・人数と日数：作業員 25 名×1 日（リヤカー1 台、軽トラック 1 台） ・テーマ：貴重な昆虫の生息地であり、車両の乗り入れが禁止されている。人力・リヤカー・軽トラックによる作業効率を検討する。
結果	<ul style="list-style-type: none"> ・作業員 14 名 1 日（のべ 12 人日）で対応、その他、リヤカー2 台（午後は 0 台）、軽トラック 2 台（午後は 1 台）を使用した。 ・回収作業は、北側の仮設の橋を設置した川から奥部（図 22 の A 地域）に向かって作業を開始した。志賀町との境まで、行きは、ブイ、冷蔵庫などの大型ゴミを回収した。 ・運搬は仮設の橋を経由して、リヤカーと軽トラックを使用した。 ・志賀町との境で U ターンし、戻りはペットボトルなどの小型ゴミを袋に回収した。午後 2 時に川の向こう側を終了した。 ・その後、1 時間、川の手前を作業した。（その後、St.2 へ移動） ・流木の処理は、チェーンソーで切断し、段丘上の草地に平たく並べる。文化財保護からの指示による。また、ロープも切断・搬出した。
課題

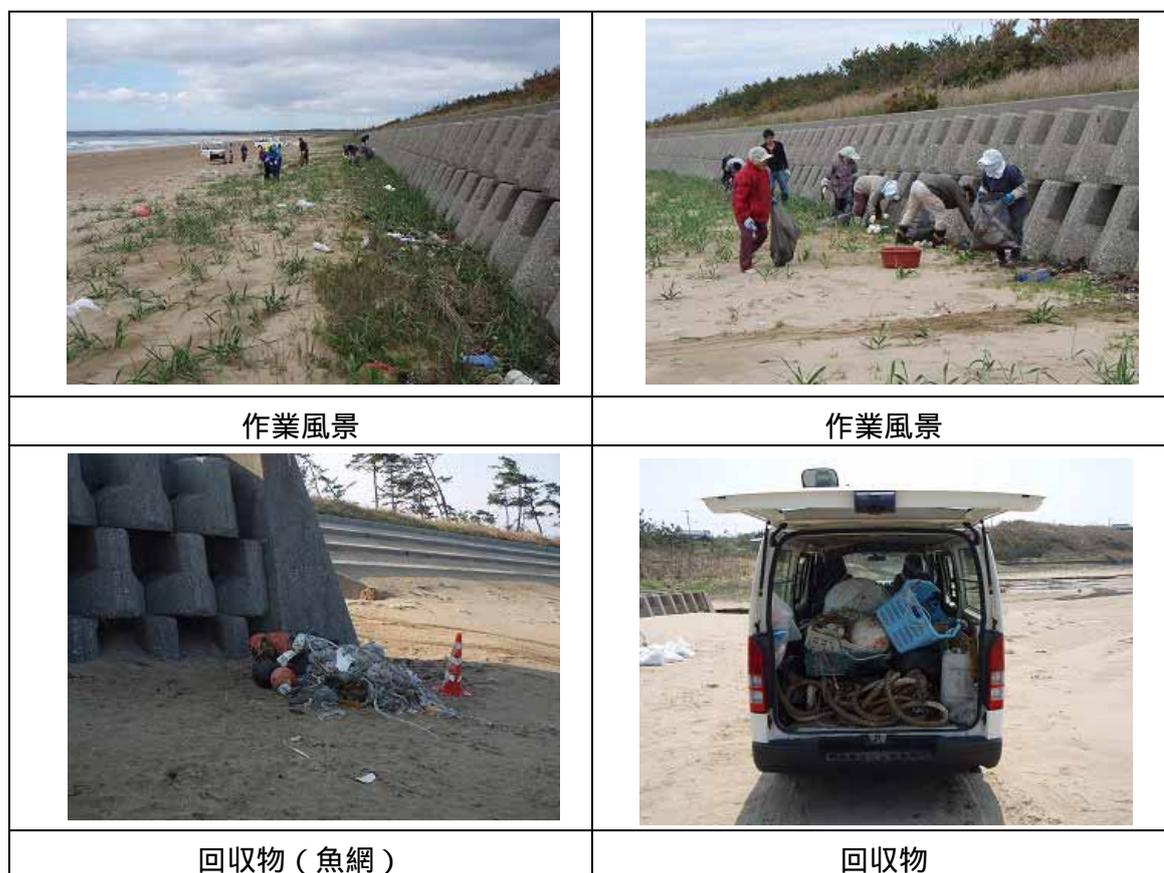
図 21 St.2 の状況写真

計画	<ul style="list-style-type: none"> ・人数と日数：作業員 25 名 × 0.5 日 (リヤカー1台、軽トラック 1 台) ・テーマ：海岸線が短い海岸での人力による作業効率を検討する。
結果	<ul style="list-style-type: none"> ・作業員 10 名、軽トラック 1 台、1 時間で、St.1 の境界から川までを実施した。 ・St.1 のゴミの回収が早く済んだため、ゴミの回収を行った。 ・その後、調査員 4 名で、1 時間 30 分かけて、優先作業範囲を実施した。 ・丸太は、チェーンソーで切断・処理した。
課題	<ul style="list-style-type: none"> ・ビーチクリーナによる効率化を検討する。

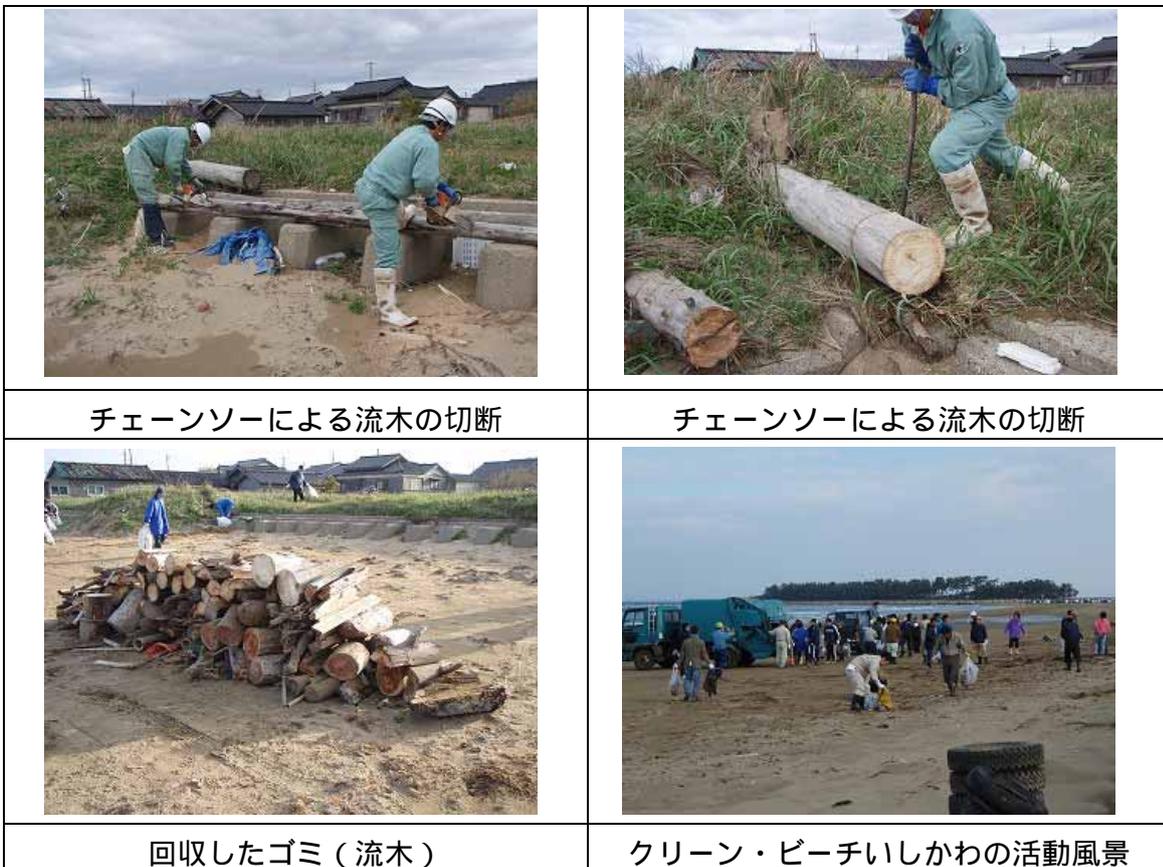
図 22 St.3 の状況写真

計画	<ul style="list-style-type: none"> ・人数と日数：作業員 25 名 × 0.5 日 (リヤカー1台、軽トラック 1 台) ・テーマ：海岸線が短い海岸での人力による作業効率を検討する。
結果	<ul style="list-style-type: none"> ・クリーン・ビーチいしかわが実施され、St.3 には 50～60 名の人が集まっていて、清掃活動が実施され、当方の独自調査が不要となった。ペンションビーチ能登の前面 (図 22 の B 地域) の独自調査は残っている。 ・よう壁上の丸太も含めて、チェーンソーで切断・処理した。 ・半分程度埋まった丸太であっても、バールを用いると、丸太の下側に隙間ができ、棒などを入れれば切断できる。 ・野外でイスとして利用できる材木は、地元で青少年交流の家で引き取った。
課題	<ul style="list-style-type: none"> ・ビーチクリーンによる効率化を検討する。 ・流木の有効活用の検討 (バイオ燃料等)

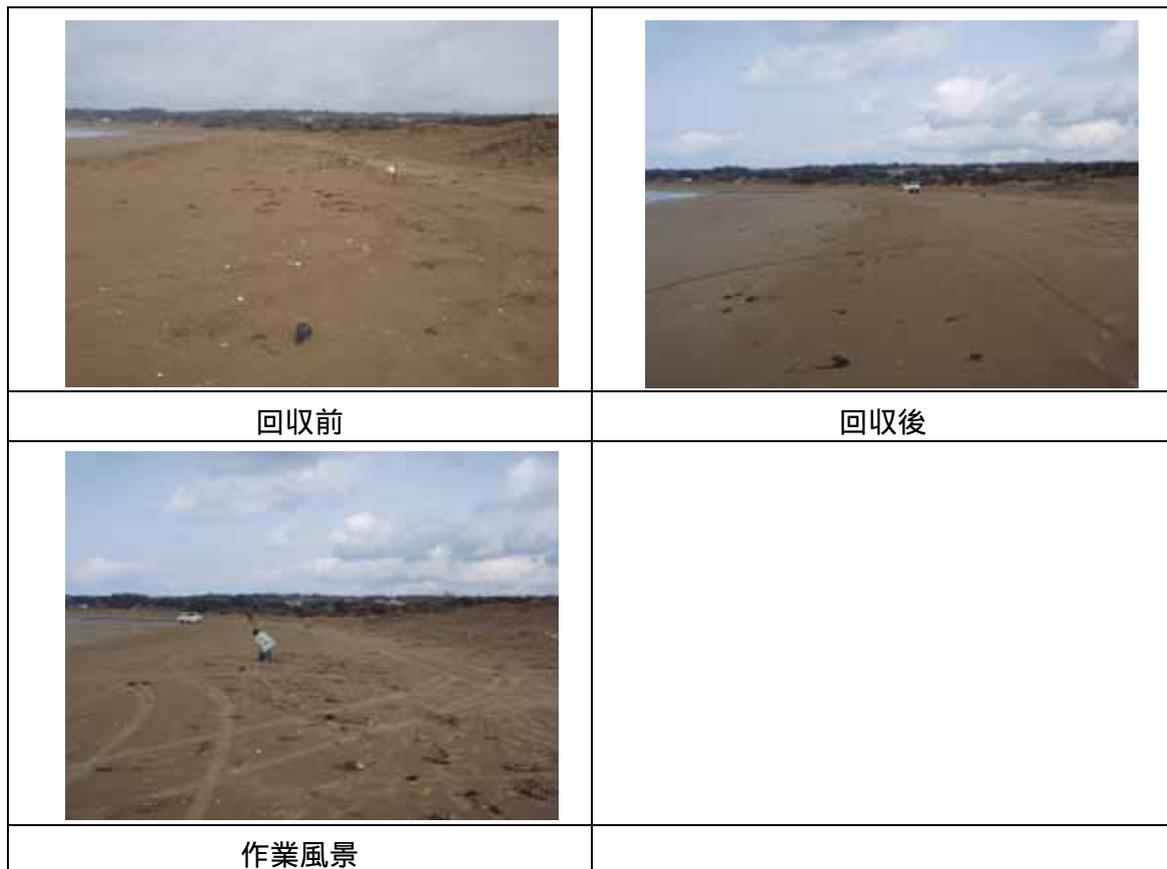
図 24 St.4 の状況写真

計画	<ul style="list-style-type: none">・人数と日数：作業員 5 名 × 0.5 日・テーマ：海岸線が長い海岸での重機・人力による作業効率を検討する。
結果	<ul style="list-style-type: none">・調査員 4 名 0.25 日 (のべ 1 人日) で対応した。・ゴミは少なかった。・コドラート周辺の優先作業範囲を実施した。
課題

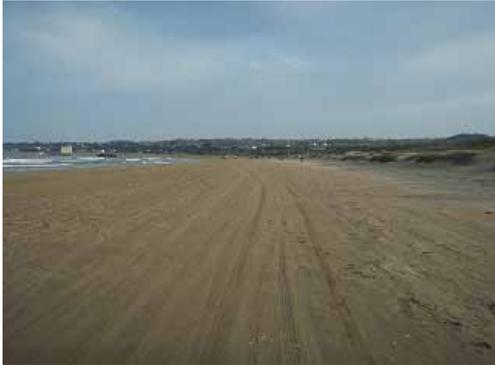
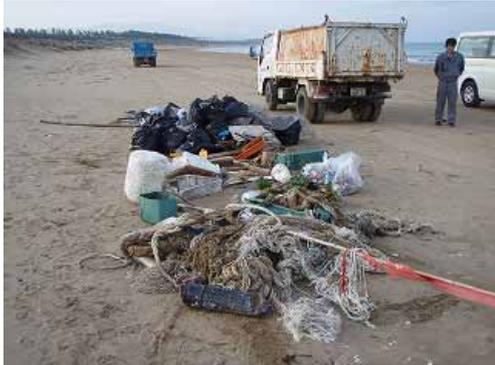
図 25 St.4 の状況写真

計画	<ul style="list-style-type: none"> ・人数と日数：作業員 20 名×1 日（軽トラック 1 台） ・テーマ：海岸線が長い海岸での重機・人力による作業効率を検討する。
結果	<ul style="list-style-type: none"> ・作業員 30 名、軽トラック 1 台、1 時間（St.5 の終了後）で実施した。 ・St.5 の境界の川から気多大社の鳥居前の川までの範囲を終了。調査範囲の半分程度を終了した。 ・翌日、クリーン・ビーチいしかわが実施され、St.4 には約 100 名程度の住民が集まっていて、清掃活動が実施された。
課題	<ul style="list-style-type: none"> ・ビーチクリーナによる効率化を検討する。

回収後	回収したゴミ

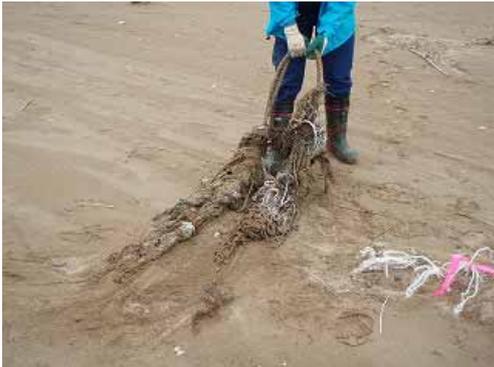
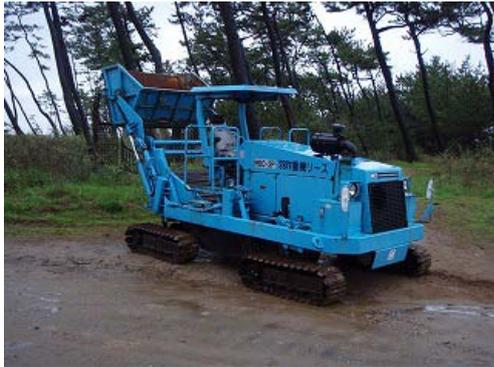
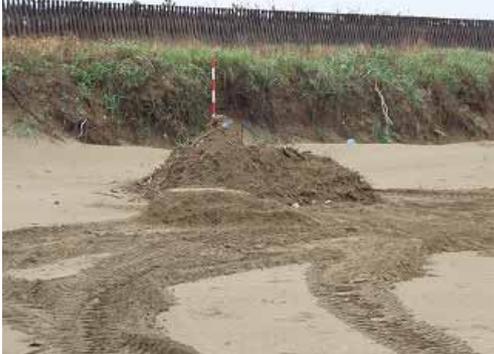
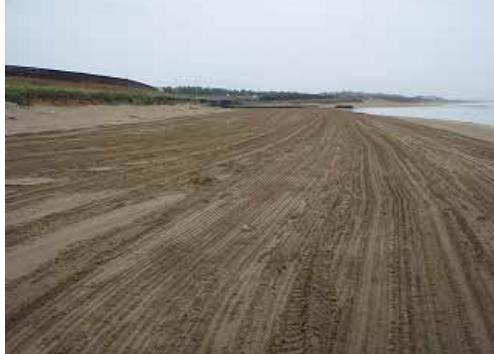
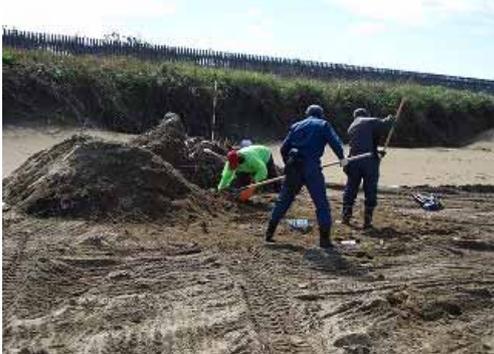
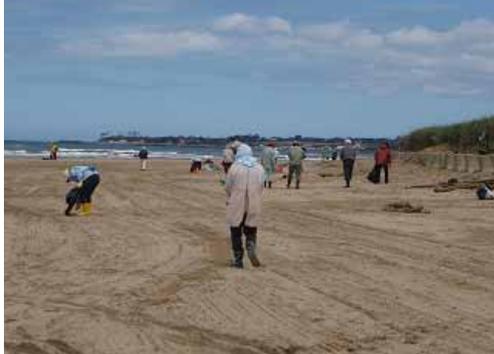
図 27 St.5 の状況写真

計画	<ul style="list-style-type: none"> ・ビーチクリーナによる清掃 ・人数と日数：作業員 20 名×1 日（軽トラック 1 台） ・テーマ：海岸線が長い海岸での重機・人力による作業効率を検討する。
結果	<ul style="list-style-type: none"> ・ビーチクリーナの事前対応として、障害となる大きなゴミ（木材やシート類など）の処理を陸側の斜面に移動させた。それほど多くなかった。 ・ビーチクリーナの作業効率が不明なので、作業範囲を 3 分割にして、南側から河口域、中央部（図 27 参照）とし、この 2 箇所を対象とした。 ・前日からの雨で、砂が濡れており、作業条件は十分ではなかった。 ・8:15、河口域（海岸の幅 30～50 m、長さ 250 m 程度）から開始した。 ・1 往復 30 分、小回りはきかない。一度に幅 3 m 程度をクリーンアップ。 ・ゴミが目立つ波打ち際や陸側を主体に実施した。 ・砂が雨に濡れていたため、速度は通常の半分程度（歩く速さ程度）。 ・集めたものも砂まみれで、折り返し地点にバケツから出して小山にした。翌日この山から人力でゴミを分別する予定。さらさらの砂では、砂山中のゴミの割合が多くなり、分別しやすいとのことであった。 ・10:00、河口域を終了した。 ・その後、中央部を清掃。海岸の長さ 700 m で片道 30 分。16:30、中央部終了。全体的には、St.5 の 3/5 程度を終了、天気に恵まれれば、St.5 は 1 日で終了するだろうと思われた。 ・事前のゴミ回収では、ビン類も対象とすべきであった。キャタピラーで踏まれ、割れると始末が悪い。 ・清掃の効率は抜群であった。好天で多量のゴミがあれば、なお効率がいい。 ・翌日、作業員 30 名（延べ 26.5 人日）、軽トラック 1 台（午後のみ）、小山になったゴミの分別回収と運搬、ビーチクリーナの作業範囲外のゴミの回収と運搬を行った。 ・ゴミの分別は、熊手でかき分けて、ビン、缶、可燃ゴミなどを回収した。ふるいを用意したが非効率であった。12:00 で終了した。 ・ビーチクリーナをかけた場所のゴミの量は、150 袋であった。 ・その後、St.5 の北側の部分は、13:00～14:00 に実施した。この場所のゴミの量は 150 袋で、比較的大きなゴミが主体であった。全域終了した。 ・丸太は、チェーンソーで切断・処理した。

<p>ビーチクリーナの事前対応</p>	<p>ビーチクリーナの作業風景</p>

<p>ビーチクリーナの回収物</p>	<p>ビーチクリーナの清掃後</p>

課題	<ul style="list-style-type: none"> ・ビーチクリーナの効率の評価を行う。 ・好天時における効率性の検証 ・多量のゴミがある場合の効率性の検証 ・前作業の内容の検討
