d. 対馬暖流の変動との関連性の検討

## (2) 縦断方向の分布の解析

## 5. その他の調査

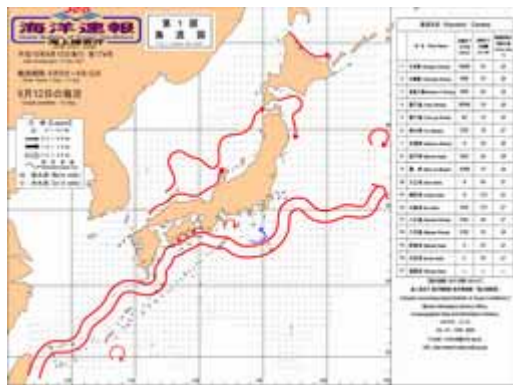
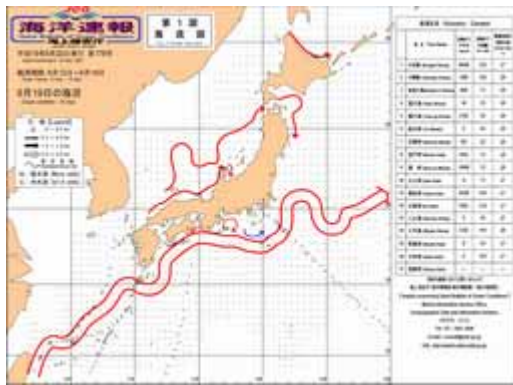
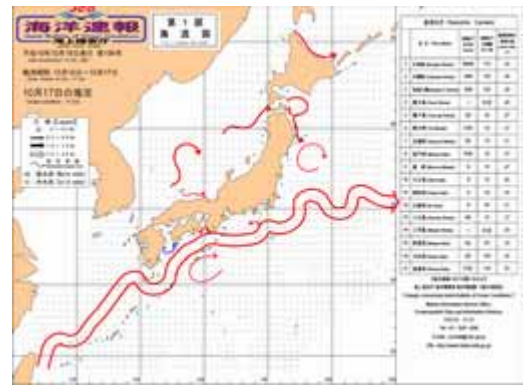
図 4.3-19 (1) 日本近海の海流の時間変動

9月5日～第1回調査（2007年10月）の期間には、石川県沖には対馬暖流の第一分枝流と思われる流れが石川県海岸沿いに明瞭に見られる。この流れは、山口県沖から石川県能登半島沖まで見られている。その後の第2回調査（2007年12月）までも、明瞭に見られている。その後の第3回調査（2008年3月）までは、1月16日までの前半では、やや明瞭であったが、その後はこの流れが見られなくなった。その後の第4回調査（2008年4月）までも、この分枝流は見られなかった。その後の第5回調査（2008年7月）までは、徐々に明瞭に見られるようになってきた。さらに、第6回調査（2008年9月）までは、9月3日にも明瞭に見られていたが、その後、徐々に見られなくなった。

この変動との関連として、第1回調査（2007年10月）と第2回調査（2007年12月）の間の期間が明瞭に見られており、この期間のゴミの量は多かった。しかし、その後、第3回調査（2008年3月）にかけて不明瞭になったが、ゴミの量は多かった。また、第3回調査（2008年3月）から第4回調査（2008年4月）にかけて不明瞭であったが、ゴミの量は少なかった。その後明瞭になり、ゴミの量も多くなった。

以上のように、秋季から春季にかけては、第一分枝流と漂着するゴミの量の関連性がみられたが、春季から秋季にかけての関連性はあまりみられなかった。

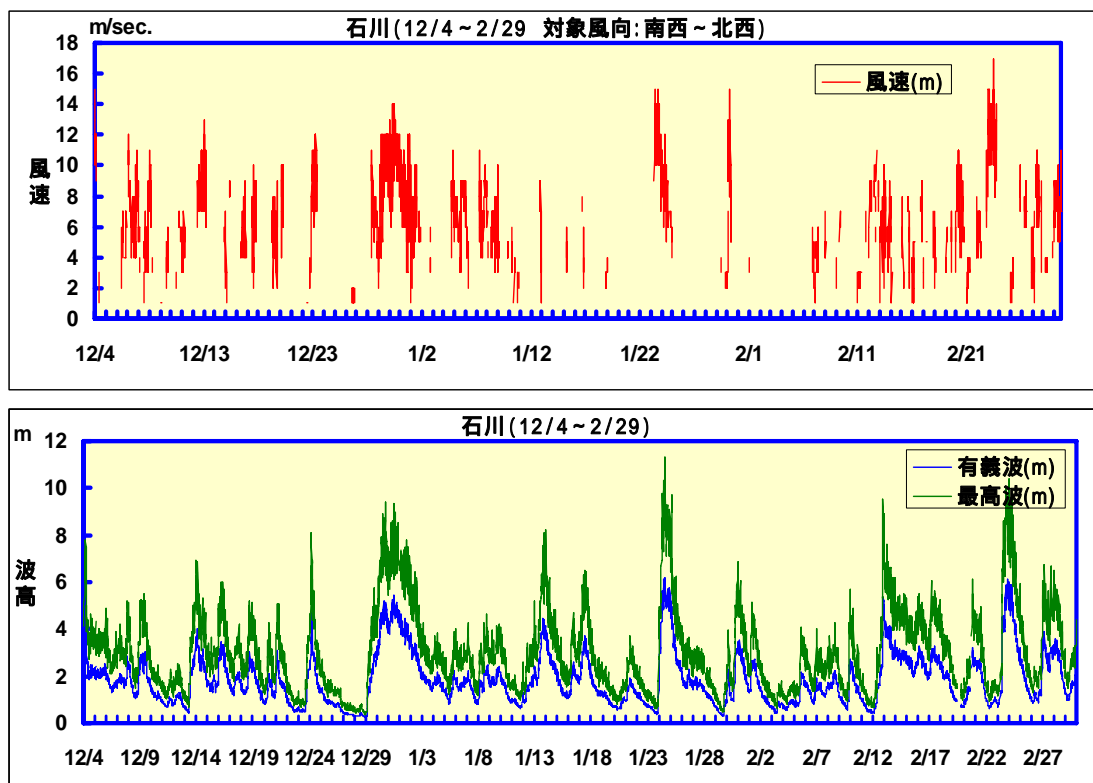
図 5.3-2(2) 風速(南西~北西のみ)及び波高の時間変動(第2回~第3回)

写真撮影時期	
潮汐(大潮)	
地点2のゴミ	x                  -   -       x   x                  -   x                  ?   x       x
地点5のゴミ	-   -       -   -    -   -       ?   -       -

これより、秋季から春季まで、風速や波高が大きい時期が比較的多くみられ、これに伴いゴミの漂着も見られた。春季から秋季にかけては、風速や波高は比較的小さくなったが、春季から夏季にかけてはゴミの漂着も見られた。この傾向は、地点2の定点観測では比較的明瞭であったが、地点5の定点観測では、漂着するゴミの量が少なく、あまり明瞭ではなかった。

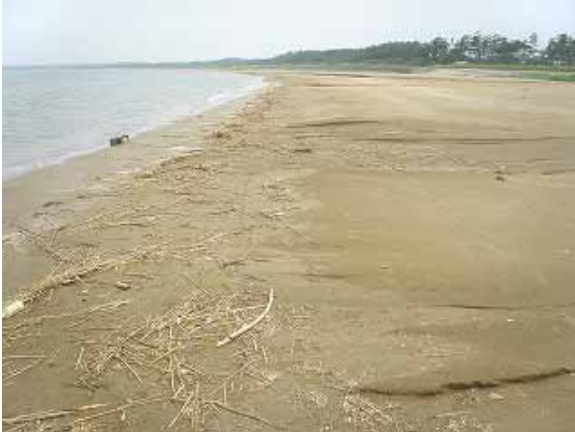
柴垣海岸（地点2） 2008年7月11日  
汀線側には大量のヨシを主体とした漂着ゴミ

第5回調査(2008年7月)の7月4日については、柴垣海岸(地点2)では、39枚目(2008年7月2日)で「評価 (やや漂着)」、40枚目(2008年7月2日)で「評価 (やや漂着)」であり、それほど大量の漂着はみられなかった。しかし、同時に撮影していた汀線側の写真を下記に示すが、これでは大量の漂着が確認できた。また、同様に、羽咋一ノ宮海岸(地点5)では、39枚目(2008年7月2日)で「評価 - (ほとんど漂着なし)」、40枚目(2008年7月2日)で「評価 (やや漂着)」であり、この地点でもそれほど大量の漂着はみられなかったが、同時に撮影していた写真にみられるとおり、大量の漂着が確認できた。

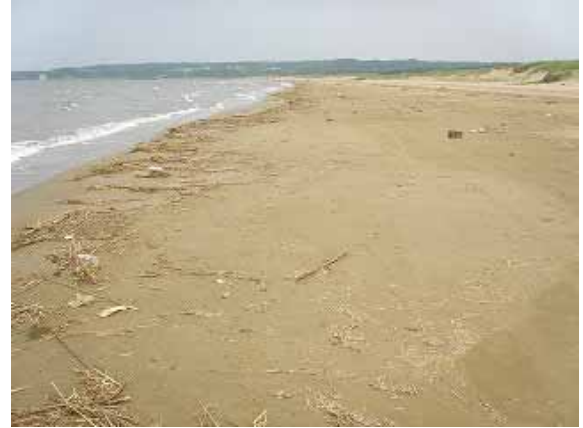
羽咋一ノ宮海岸（地点5） 2008年7月11日  
汀線側には大量のヨシを主体とした漂着ゴミ

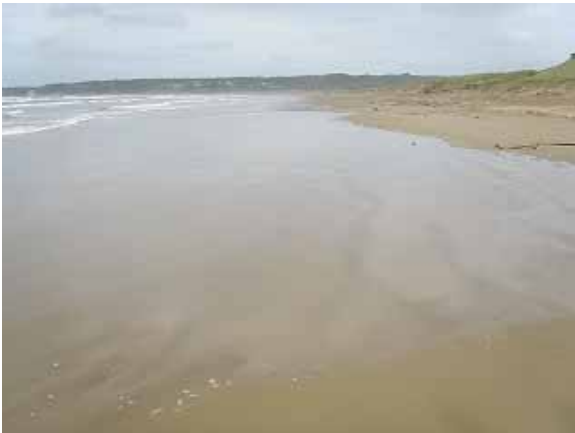
羽咋一ノ宮海岸（地点5） 2008年8月24日  
内陸部に大量の漂着ゴミ  
潮位が高く波浪の強い時には内陸部に漂着

羽咋一ノ宮海岸(地点5)では、42枚目(7月23日)~45枚目(8月13日)まで「評価 - (ほとんど漂着なし)」であり、46枚目(8月24日)で「評価×(かなり漂着)」であった。この地点でもそれほど大量の漂着はみられなかったが、同時に撮影していた写真にみられるとおり、内陸側に大量の漂着が確認できた。

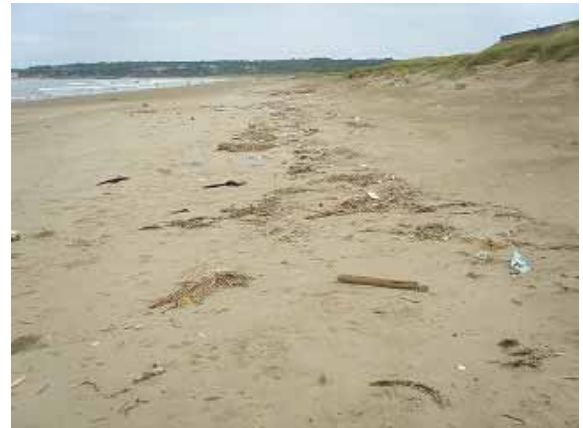
羽咋一ノ宮海岸（地点5） 2008年8月27日  
内陸部には大量のヨシを主体とした漂着ゴミ

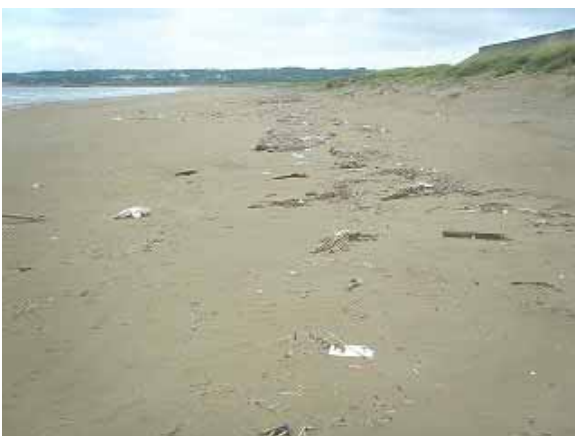
羽咋一ノ宮海岸（地点5） 2008年9月3日  
内陸部に引き続きみられる漂着ゴミ

結局、汀線側や内陸部のゴミは、砂浜の中央部からの撮影では、画角の関係で近景では捉えにくかった。今回は汀線に垂直なラインに沿って複数枚の写真撮影を行っていたことが幸いし、これらを確認できた結果となった。このような方法での調査仕様の参考となる1事例となった。
