### 4.3.2 漂流・漂着メカニズムの推定結果

#### (1) 気象・海象条件との関連性の検討

## (2) 河川水位との関連性の検討

### (3) 対馬暖流の変動との関連性の検討

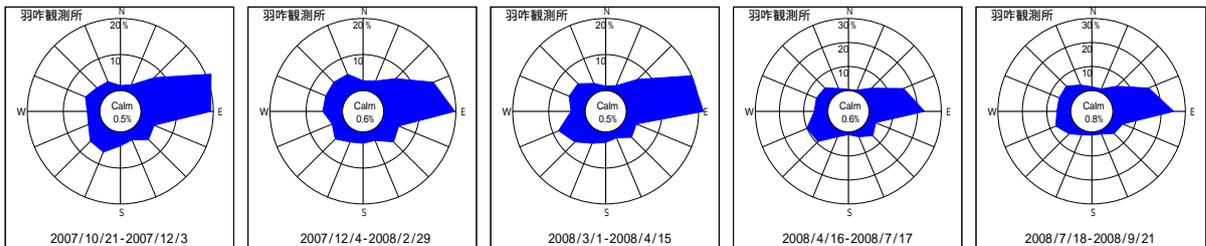
図 4.3-9 各調査期間における風向の状況

共通調査の各調査回りの間の期間について、風配図を図 4.3-9 に示す。調査対象地域の海岸の向きと、風配図から読み取った調査期間の卓越風向を表 4.3-1 に示す。ここでの卓越風向は、年間を通じて東側からの風向になっており、風配図からは季節風の影響がみられなかった。これは、風配図が風向別の頻度のみを表しており、風速の強弱が考慮されていないことによるものと考えられる。そのため、風配図による卓越風向と強風時の風向は必ずしも一致しない。

そこで、各期間の最大風速の風向について、表 4.3-2 に示す。データは、図 4.3-9 及び表 4.3-1 に使用したデータと同じである。風向が複数あるのは、各期間で同じ最大風速値が複数あったことによる。これをみると、卓越風向では東側からの風向となっていたのに対し、年間を通じて西側からの風向となっている。このことから、風の影響を検討する際には、卓越風向だけでなく風速も合わせて考慮する必要があること、強風時の風速について検討する必要があることがわかった。

今回の調査期間(図 4.3-10 の最下段の図)を見ると、全データの風配図(図 4.3-9)の形状とは大きく変化していることが分かる。特に第1回調査(2007年10月)～第4回調査(2008年4月)の期間については、図 4.3-9 の風配図と異なって南西～北西の風が卓越しており、冬季の季節風の要素も現れている。

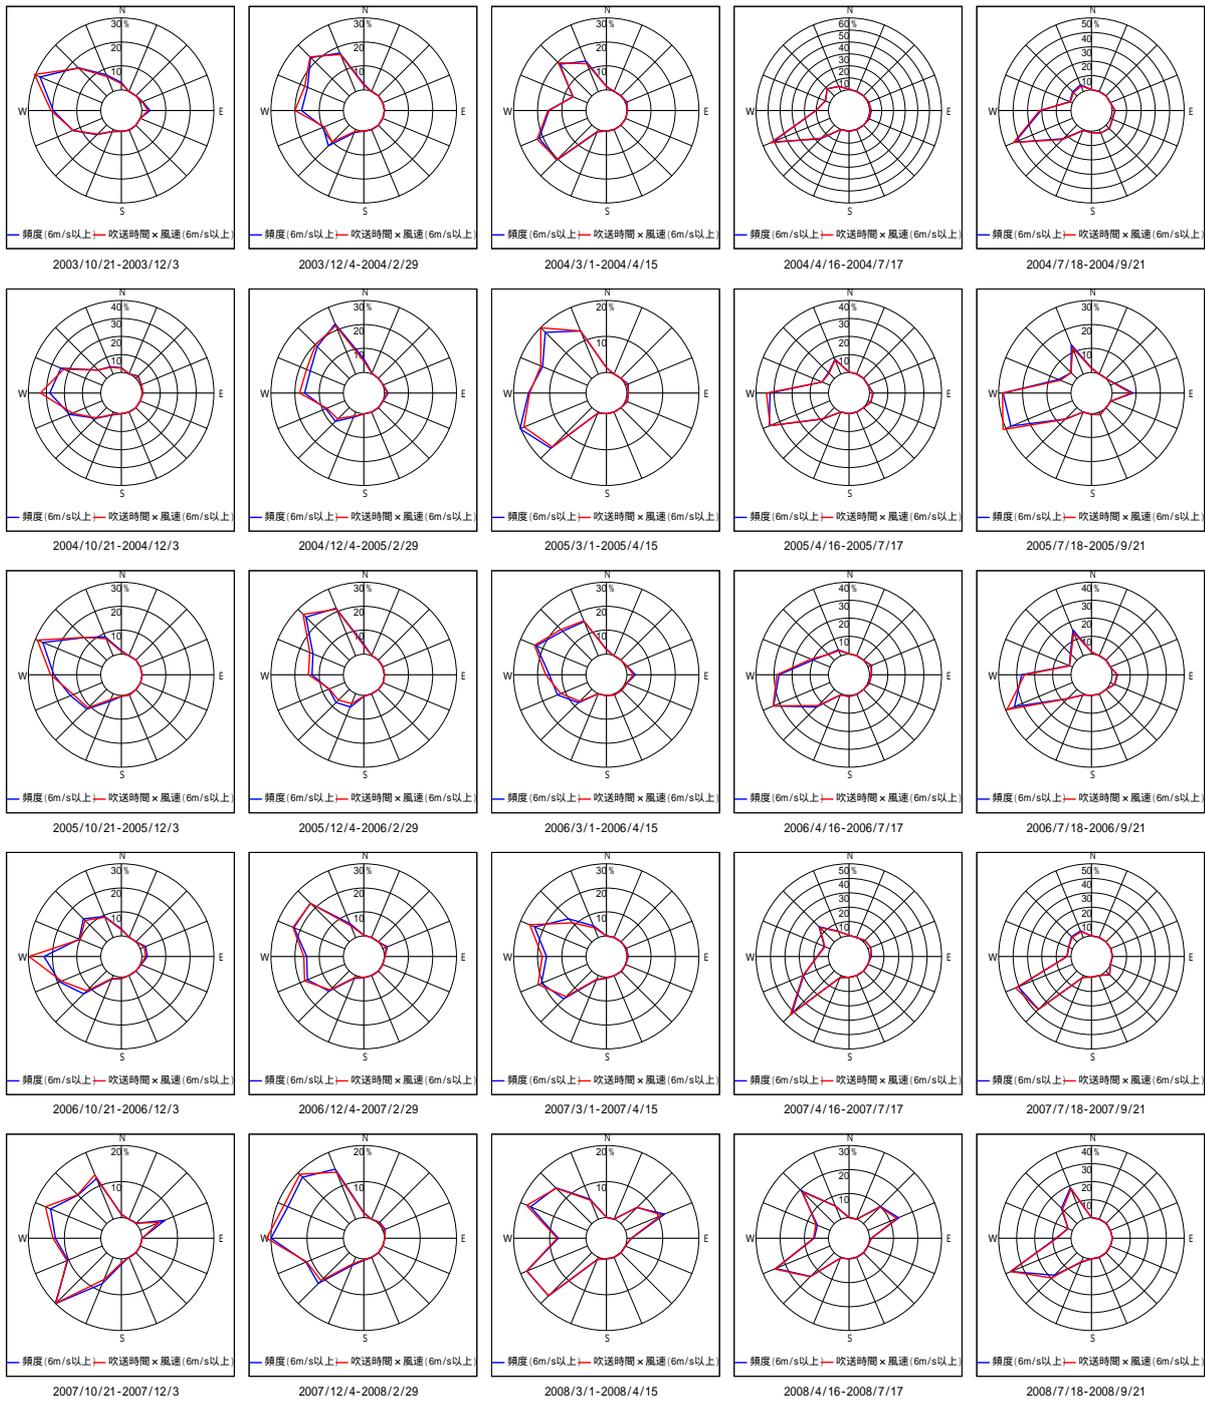
図 4.3-10 最近5年間の風配図及び風速×吹送時間（風速6m/s以上）の経年変化

この点を考慮するため、6m/s 以上(定点観測調査で、ゴミが漂着するケースがみられた)の風速に限ってその頻度と、風速×吹送時間を風配図上に示す(図 4.3-10)。この図では経年変化も分かるように、今回の調査期間も含めて、過去5年間の同期間について示す。

前項で示したように、第1回調査（2007年10月）～第4回調査（2008年4月）の期間では、風速6m/s以上で西の風が卓越することから、風向が南西～北西の時の風速のみを時間変動図に表示し、さらに波高の時間変動を合わせて示した（図4.3-11）。波高が高くなった時には、南西～北西風が吹いており、両者の変動は相似している。また、第1回調査（2007年10月）～第2回調査（2007年12月）に比較して、第2回調査（2007年12月）～第3回調査（2008年3月）の期間に南西～北西の出現頻度は高くなり、高波高の出現頻度も高くなっている。さらに、第1回調査（2007年10月）～第3回調査（2008年3月）に比較して、第3回調査（2008年4月）～第6回調査（2008年9月）の期間に南西～北西の風速は小さくなり、高波高の出現頻度も低くなっている。波高が高い時期は、その他の時期に比較して海岸のより内陸側まで海水が到達するため、内陸側にも直接ゴミが漂着すると考えられる。また、波のエネルギーが高くなるため、海底に沈んでいたゴミも海岸に打ち上げられやすくなると考えられる。このことから、風・波浪ともに、共通調査期間中では、第1回調査（2007年10月）～第2回調査（2007年12月）や、第2回調査（2007年12月）～第3回調査（2008年3月）の期間でゴミが漂着しやすい条件にあったと考えられる。

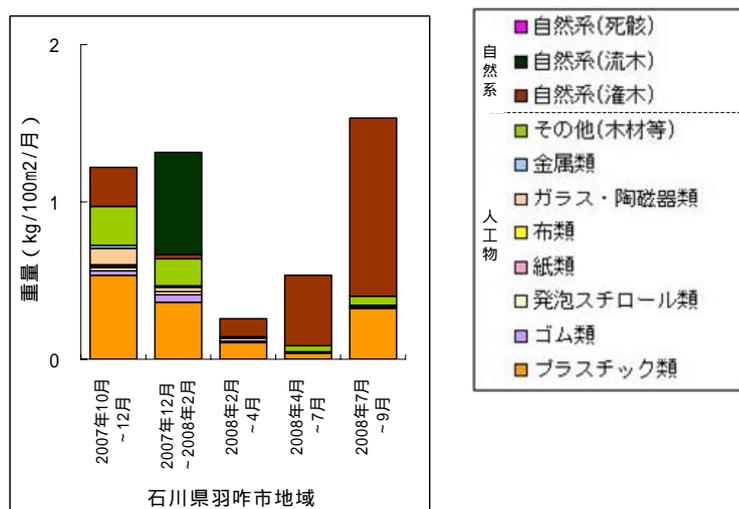
図 4.3-12 共通調査における漂着ゴミの重量の推移  
（第2回調査～第6回調査、人工物+流木・灌木）

漂着ゴミの重量の推移（図4.3-12）をみると、第2回調査（2007年12月）から第3回調査（2008年3月）の秋季から冬季にかけて増加したが、第4回調査（2008年4月）は最も少なくなり、その後、第6回調査（2008年9月）にかけてまた増加した。この時間的変化は、第1回調査（2007年10月）～第2回調査（2007年12月）の期間に比較して、第2回調査（2007年12月）～第3回調査（2008年3月）の期間において海から岸に向かう強い風が卓越していたこと、高波高の出現頻度が高くなっていたことと一致している。さらに、第1回調査（2007年10月）～第3回調査（2008年3月）の期間に比較して、第3回調査（2008年3月）～第4回調査（2008年4月）の期間において海から岸に向かう強い風の頻度が少なくなり、高波高の出現頻度が低くなっていたこととも一致している。よって、漂着ゴミの時間変動に対して、風や波高が要因の一つとなっていると考えられる。他方、第3回調査（2008年3月）～第4回調査（2008年4月）の経過日数は少なく、もともと第4回調査（2008年4月）のゴミの量が少なくなる要素があることから、風や波高だけでなく関連する要因を総合的に検討する必要がある。

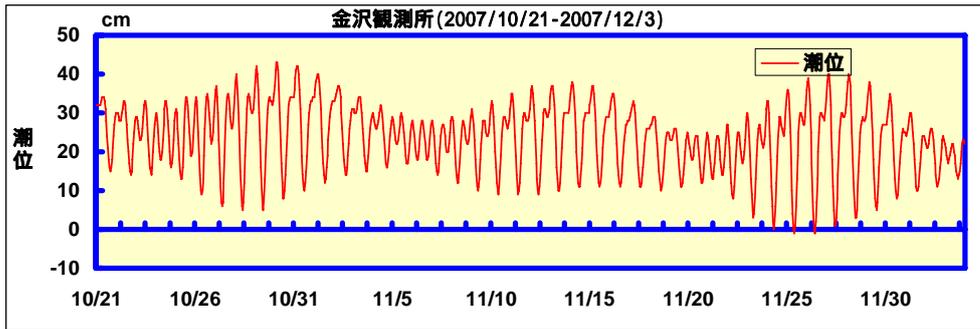
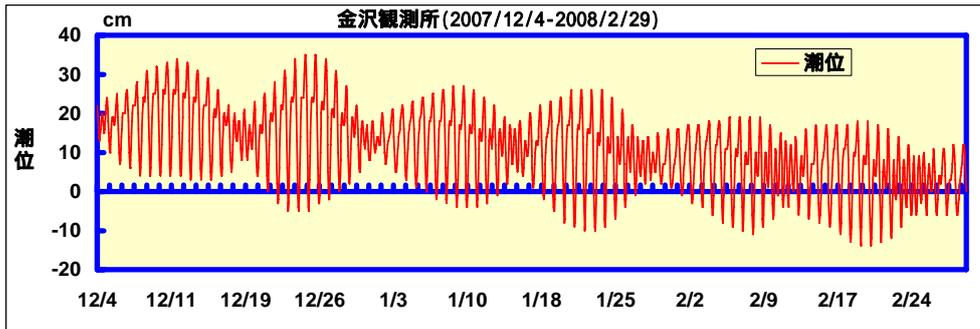
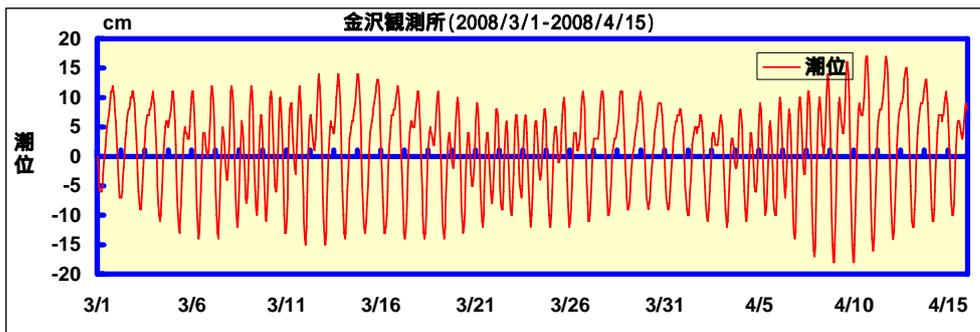
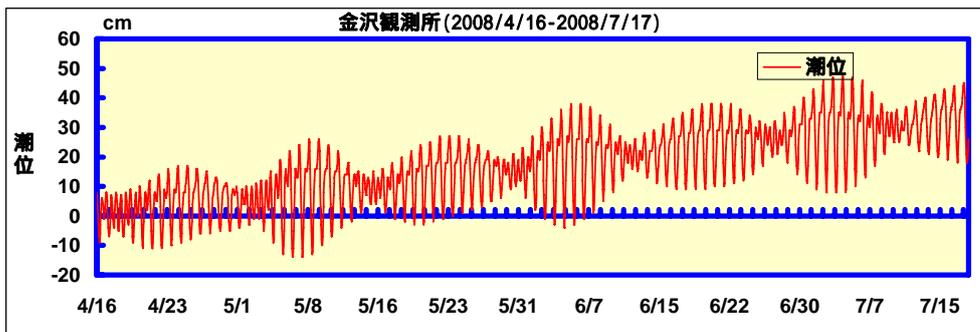
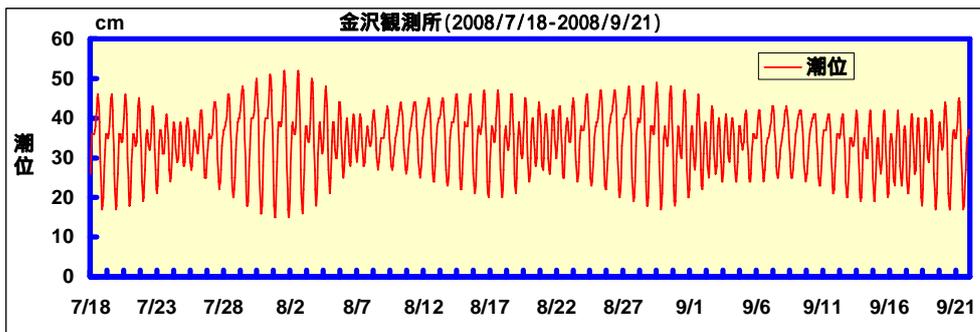
図 4.3-13 潮位の時間変動（第1回～第6回）

潮位について、共通調査期間の時間変動を図 4.3-13 に、年間を通した時間変動を図 4.3-14 に示す。日本海側であるため潮位の振幅は小さいものの、季節変動があることが分かる。

また、大潮時に風速や波高が大きい時期が重なれば、漂着するゴミの量も多くなるものと想定し、潮汐との関連性の解析を試みたが、特に明瞭ではなかった。

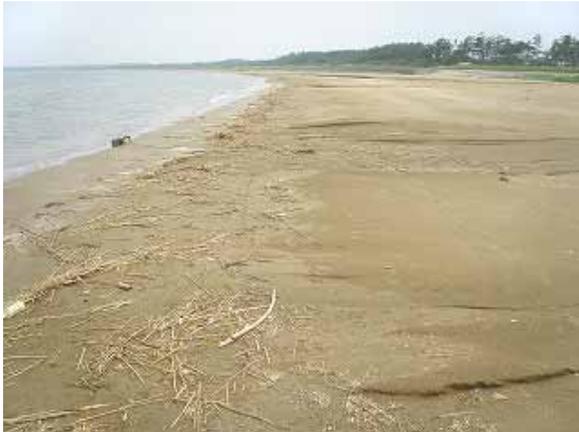
柴垣海岸（地点2） 2008年7月11日  
汀線側には大量のヨシを主体とした漂着ゴミ

第5回調査(2008年7月)の7月4日については、柴垣海岸(地点2)では、39枚目(2008年7月2日)で「評価△(やや漂着)」、40枚目(2008年7月2日)で「評価△(やや漂着)」であり、それほど大量の漂着はみられなかった。しかし、同時に撮影していた汀線側の写真を図4.3-15に示すが、これでは大量の漂着が確認できた。また、同様に、羽咋一ノ宮海岸(地点5)では、39枚目(2008年7月2日)で「評価ー(ほとんど漂着なし)」、40枚目(2008年7月2日)で「評価△(やや漂着)」であり、この地点でもそれほど大量の漂着はみられなかったが、同時に撮影していた写真にみられるとおり、大量の漂着が確認できた。

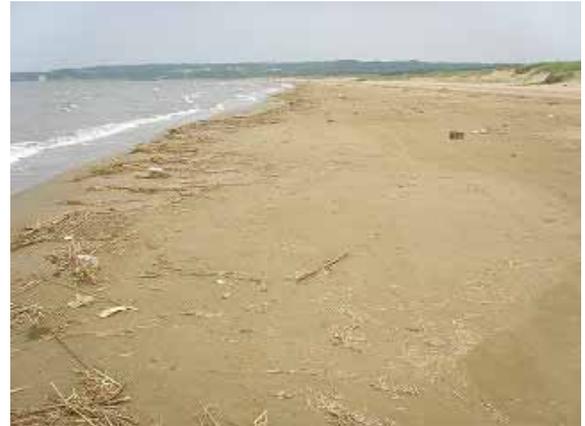
羽咋一ノ宮海岸（地点5） 2008年7月11日  
汀線側には大量のヨシを主体とした漂着ゴミ

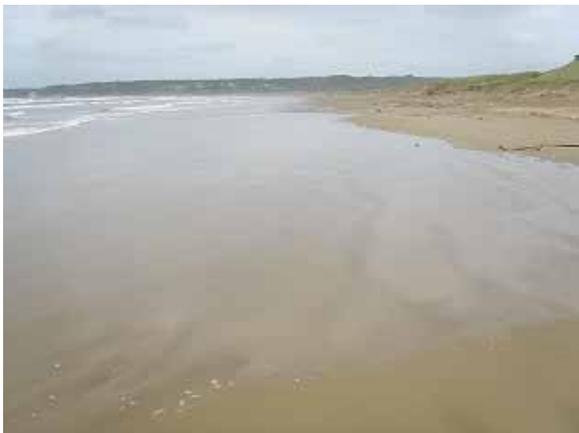
羽咋一ノ宮海岸（地点5） 2008年8月24日  
内陸部に大量の漂着ゴミ  
潮位が高く波浪の強い時には内陸部に漂着

羽咋一ノ宮海岸(地点5)では、42枚目(7月23日)～45枚目(8月13日)まで「評価ー(ほとんど漂着なし)」であり、46枚目(8月24日)で「評価×(かなり漂着)」であった。この地点でもそれほど大量の漂着はみられなかったが、同時に撮影していた写真にみられるとおり、内陸側に大量の漂着が確認できた。

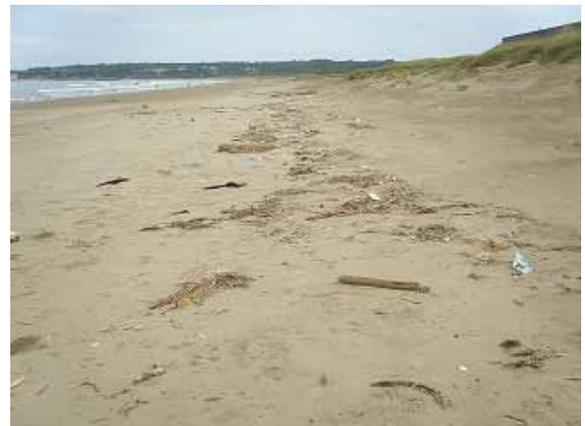
羽咋一ノ宮海岸（地点5） 2008年8月27日  
内陸部には大量のヨシを主体とした漂着ゴミ

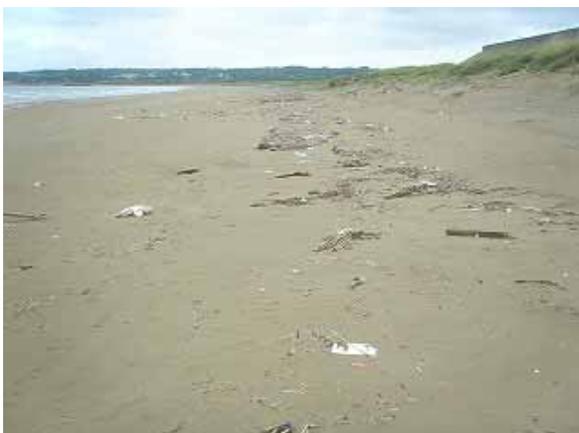
羽咋一ノ宮海岸（地点5） 2008年9月3日  
内陸部に引き続きみられる漂着ゴミ

したがって、汀線側や内陸部のゴミは、砂浜の中央部からの撮影では、画角の関係で近景では捉えにくかった。今回は汀線に垂直なラインに沿って5、6枚の写真撮影を行っていたことが幸いし、これらを確認できた結果となった。このような方法を用いた調査の仕様の参考となる1事例と考えられる。

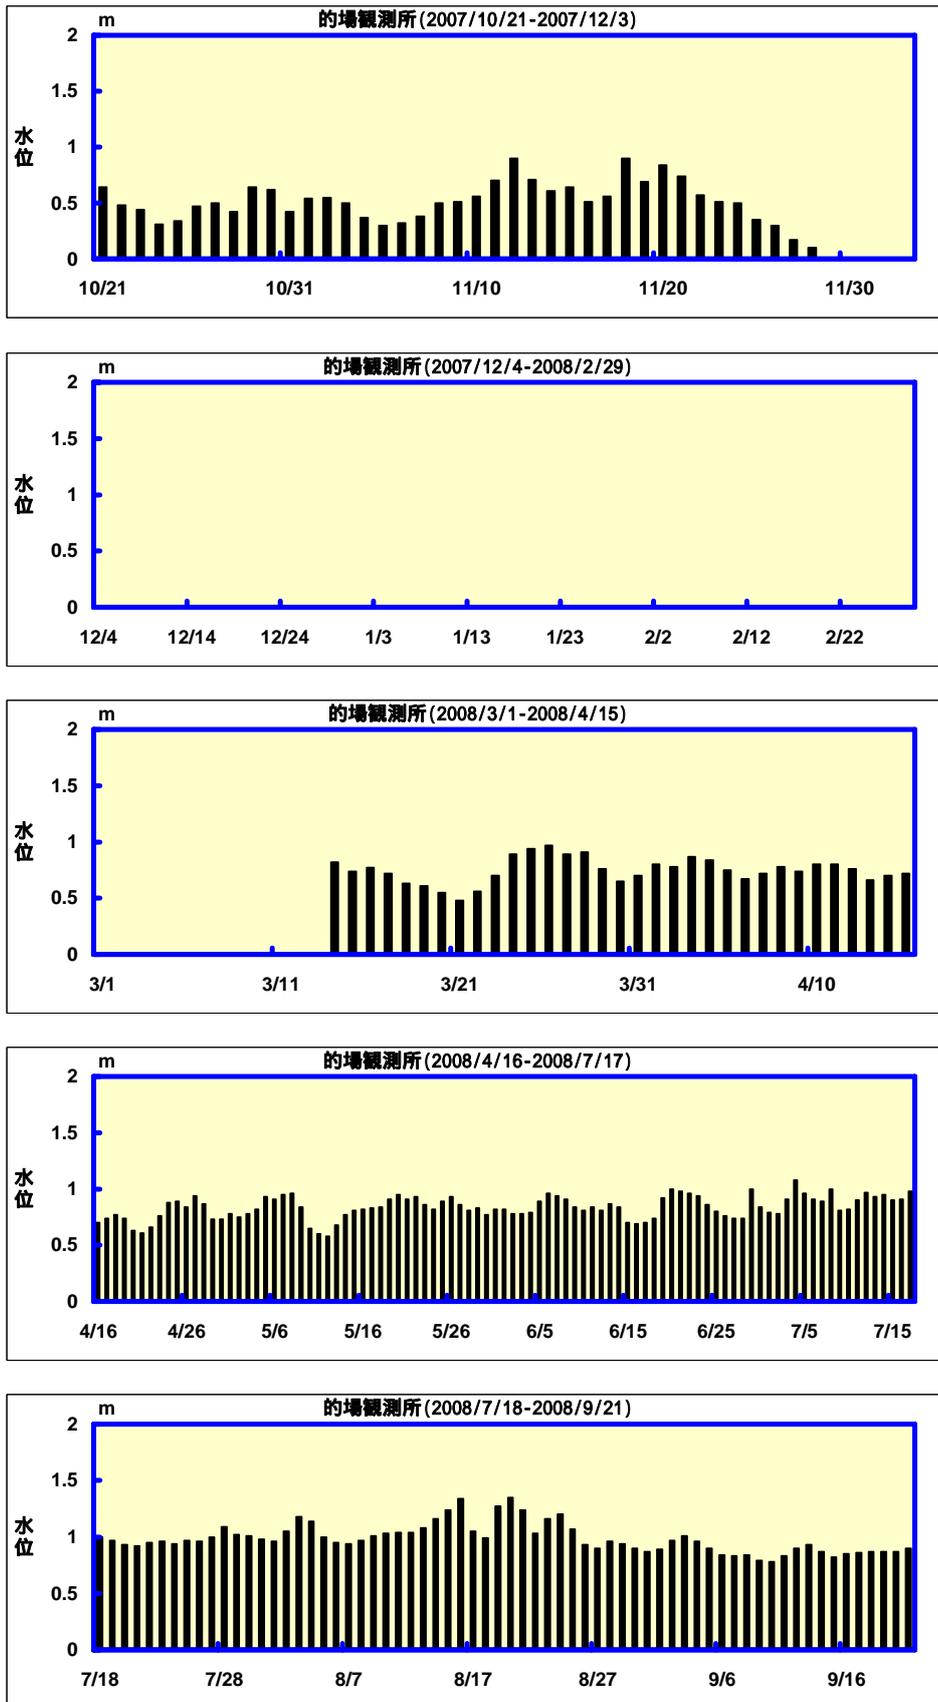
図 4.3-16 水位の時間変動 (第 1 回 ~ 第 6 回)

第1回調査(2007年10月)～第6回調査(2008年9月)の調査期間の水位の時間変動を、図4.3-16に示す。2007年11月の末頃から2008年3月中頃まで、データは欠測になったと思われる。これら以外の期間では、冬季には0.5m程度で、春季から夏季にかけて1.0m程度となり、夏季には1.5m程度の水位となった。

第1回調査(2007年10月)～第6回調査(2008年9月)の調査期間の羽咋観測所の降水量の時間変動を、図4.3-19に示す。第1回調査(2007年10月)と第2回調査(2007年12月)の期間で、11月中旬から下旬かけて降水がみられた。これを図4.3-16の水位で確認すると、11月上旬よりも高くなっていた。同様に、2008年7月4日前後や7月28日、8月中旬の降水について、水位を確認すると、やはり、前後の水位と比べて高くなることが確認された。しかしながら、その水位の上昇量はあまり大きくはなく、逆に、水位から見て、降水の有無を確認することは難しいものと思われる。

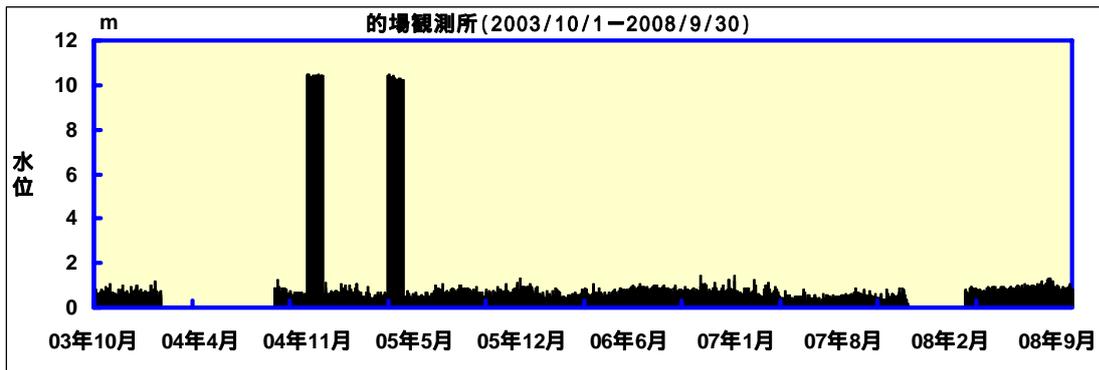
図 4.3-17 最近 5 年間の水位の時間変動

また、共通調査期間を含む最近5年間の水位の時間変動を図4.3-17に、各期間で積算した水位の日平均値を図4.3-18に示す。

まず、2004年に欠測が、2004年と2005年に水位11mとなる不可解なデータがあり、測定機の故障などが考えられた。図4.3-18で、これらと先に述べた本調査期間中の欠測も考慮すると、最近5年間の変動から平年どおりの水位であったと判断することはできない。

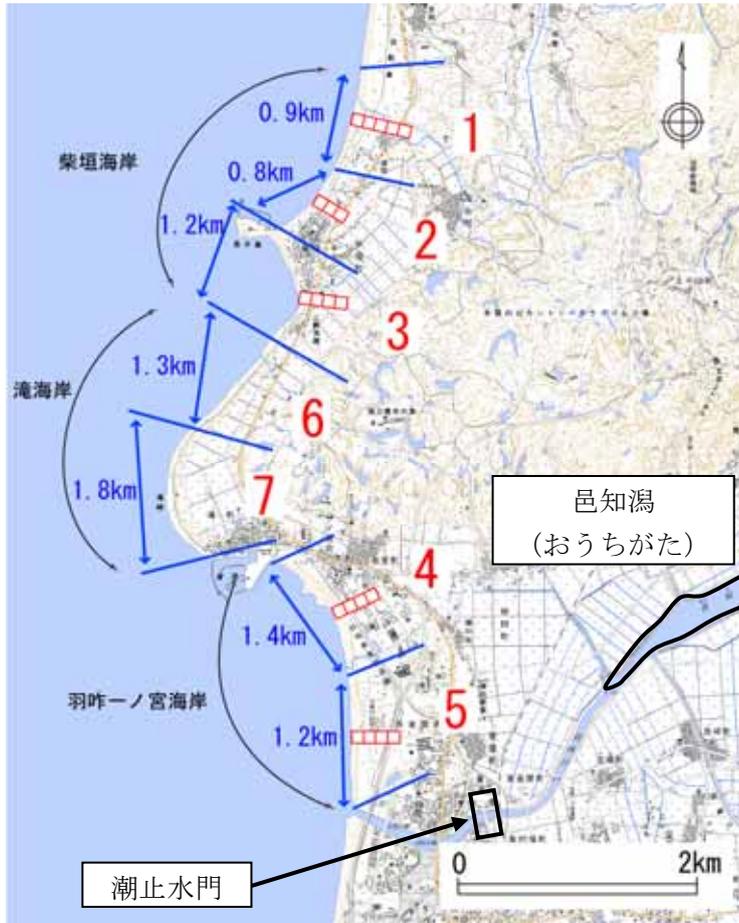
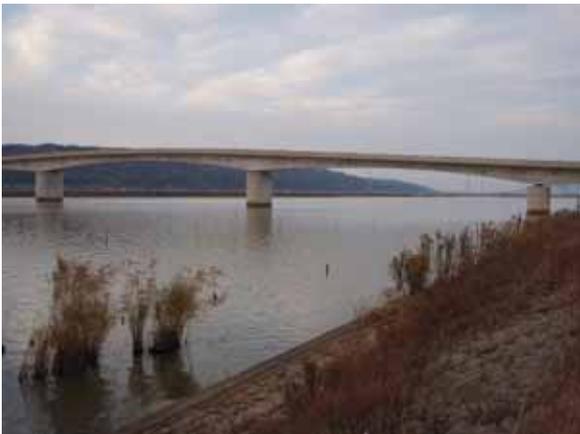
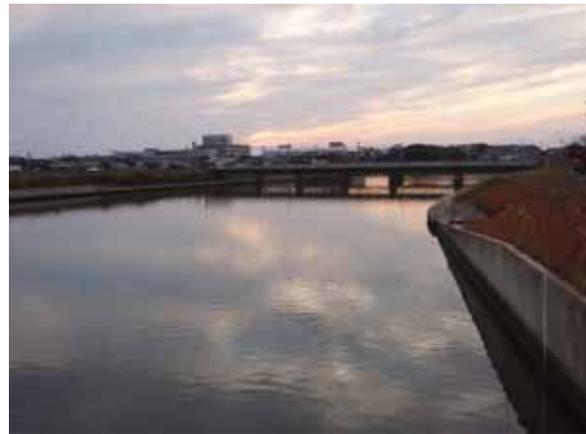
図 4.3-20 羽咋川の邑知潟と潮止水門

その理由としては、図4.3-20に示すように、羽咋市周辺に降った雨は、羽咋川を流下して、羽咋市内の邑知潟(おうちがた)に流入する。その下流には潮止水門があり、流量と水位を調節している。水位の観測地点は、その下流の地点(羽咋病院の近傍)である。したがって、降水は一度邑知潟に貯水・調整された後に、水位のデータを取得している場所を流下するためと考えられる。

羽咋川の邑知潟

羽咋川の潮止水門

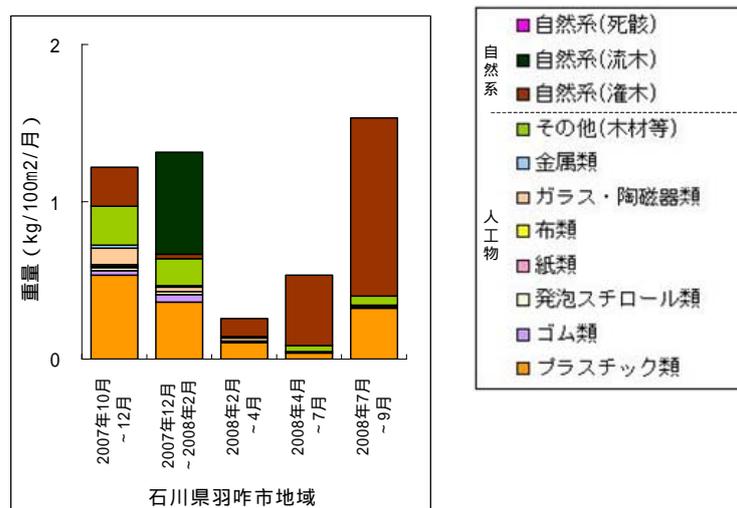
図 4.3-21 共通調査における漂着ゴミの重量の推移

この変動と図4.3-21に示したゴミの量の変動を比較した。ゴミの量は、第3回調査（2008年3月）が最も多く、第4回調査（2008年4月）は最も少なくなり、その後の第5回調査（2008年7月）から第6回調査（2008年9月）にかけて増加した。

この変動との関連として、第1回調査（2007年10月）と第2回調査（2007年12月）の間の期間で、第一分枝流は明瞭に見られており、この期間のゴミの量は多かった。しかし、その後、第3回調査（2008年3月）にかけて第一分枝流は不明瞭になったが、ゴミの量は多かった。また、第3回調査（2008年3月）から第4回調査（2008年4月）にかけて第一分枝流は不明瞭であったが、ゴミの量は少なかった。その後第一分枝流は明瞭になり、ゴミの量も多くなった。
