#### 4.3.2 漂流・漂着メカニズムの推定結果

##### (1) 気象・海象条件との関連性の検討

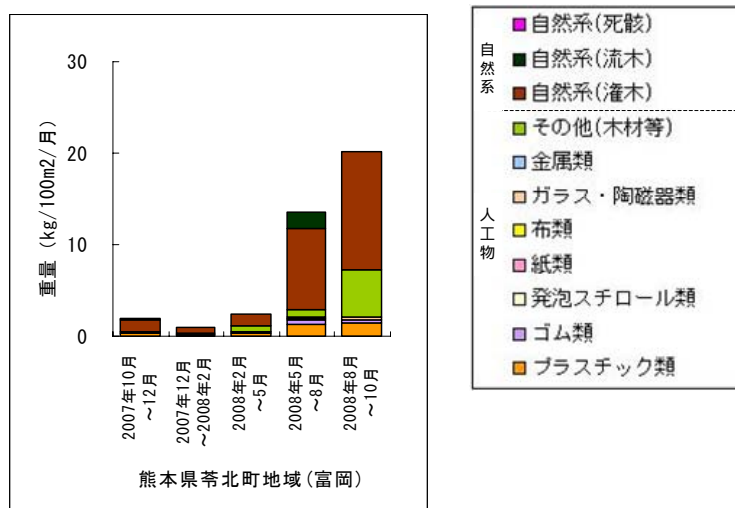
図 4.3-10 第1回~第6回までの漂着ゴミの重量の推移

漂着ゴミの重量の推移(第 1 回～第 6 回)を見ると(図 4.3-10)、第 1 回が最も多くなっており、これは長期間のゴミの蓄積があるためと考えられる。第 2 回と第 4 回ではほぼ同様にゴミの量は少ない。この時間的变化は、第 2 回～第 4 回の期間では風向が北北西であり、南西向きの海岸に吹くつける風が少ないためゴミの漂着も少なかったことが大きな要因と考えられる。第 5 回以後、南西方向の風の頻度が増すとともにゴミの漂着量は増加している。

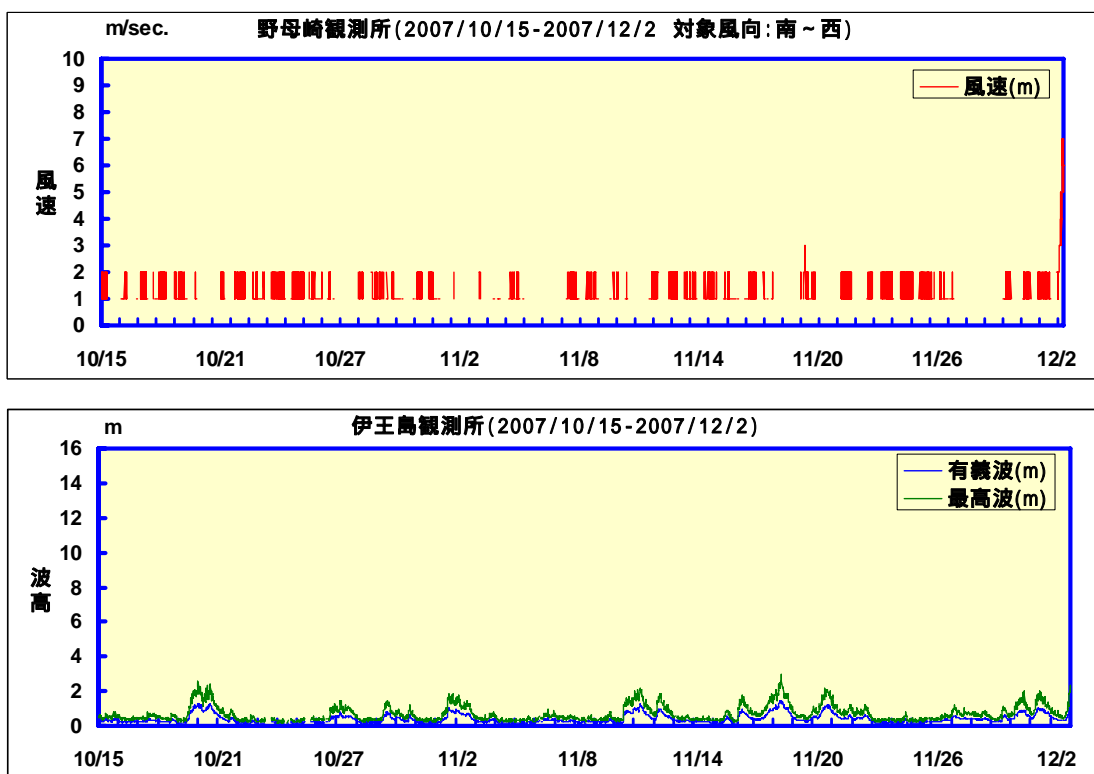
図 4.3-11(1) 風速(南~西のみ)及び波高の時系列(第1回~第2回)

次に、ゴミが漂着しやすい条件となる南西を中心に 90 度の風向の風(南～西)を抽出し、風速の時系列図とそれに対応する波高の時系列図を作成した(図 4.3-11)。風速は第 1 回～第 3 回の期間(10/15～2/10)が小さく、第 3 回～第 5 回(2/11～8/17)の期間で大きくなっている。波高の時系列データもほぼ風速と傾向が一致している。
