その他の調査の進捗状況

1. 漂着ゴミの発生源及び漂流経路に関わる調査（漂流ボトル）
2. 定点観察調査（飛島西海岸・赤川河口部）

1 漂着ゴミの発生源及び漂流経路に関わる調査

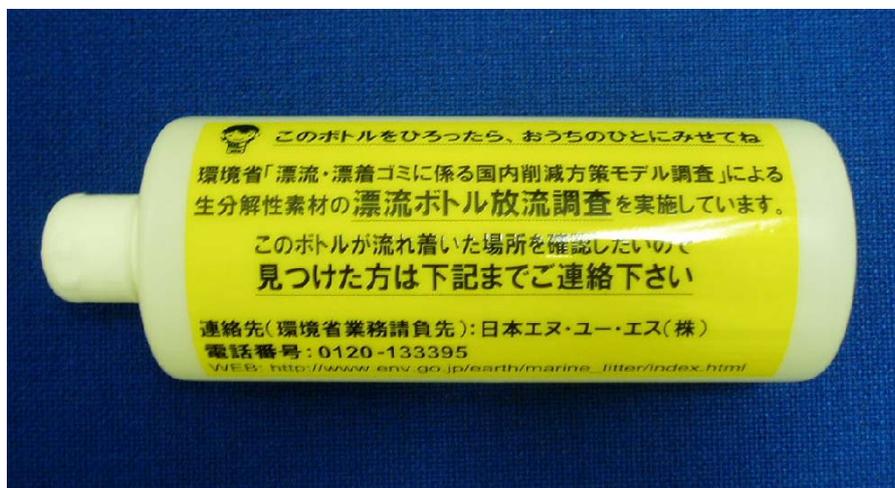
図 1 調査に用いた漂流ボトル

漂流ボトルには、一般市民にとって身近なゴミである“ペットボトル”をイメージした生分解性プラスチック製の漂流ボトルを用いた(図 1)。容量は 500ml とし、ボトル側面には、回収時の連絡をお願いする文章を日本語及び英語にて印刷した。

ボトル成型に適用可能な生分解性プラスチック素材には PBS (ポリブチレンサクシネート) と PLA (ポリ乳酸) が存在するが、本調査では、より生分解性能が高い PBS を用いることとした。

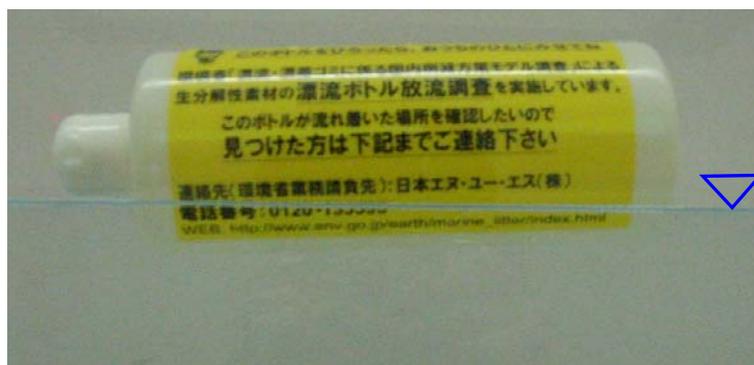
図 2 漂流ボトルの沈下状況（塩分濃度 32.5 の海水を使用）

漂流ボトルの重量は 46.3g であり、海面上での沈下率（側面方向のボトル投影面積のうち、水中に浸漬している面積の割合）は 9%であった（図 2）。

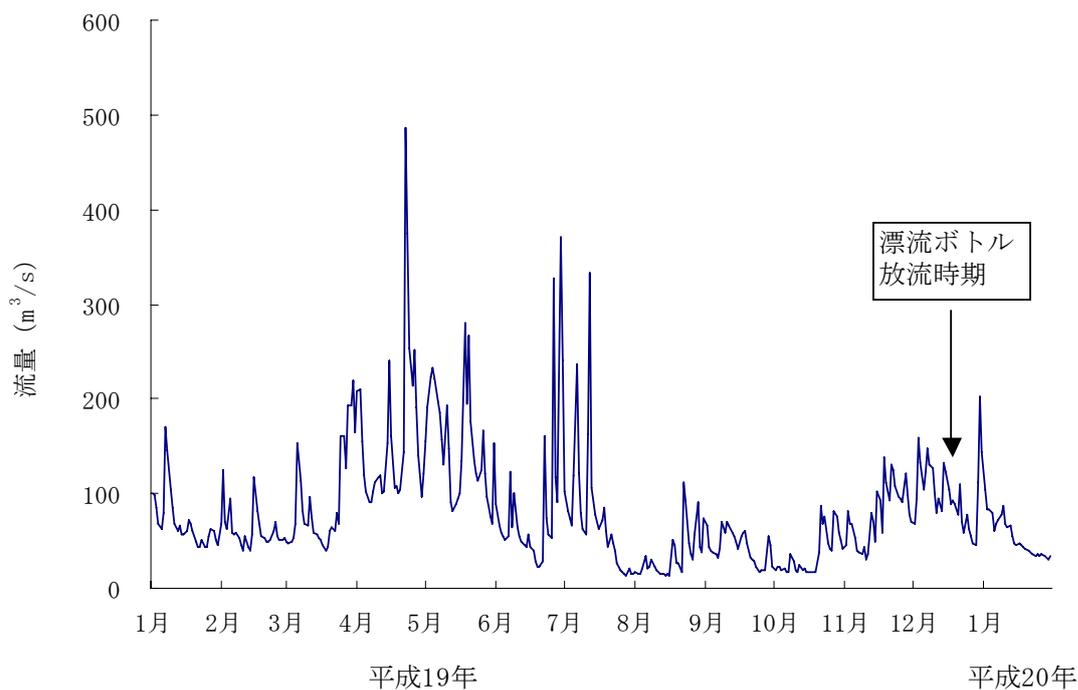
図 4 赤川河口部の流量変化(平成 19 年 1 月 1 日～平成 20 年 1 月 31 日)

国土交通省酒田河川国道事務所 浜中観測所データをもとに作成

表 1に作業工程を示した。漂流ボトル調査については、平成 19 年 10 月から 11 月にかけて、生分解性ボトルの作成、調査に関わる諸手続き、当該県並びに隣県及び周辺自治体の関係諸機関への調査の周知等の準備作業を行った。本年度の漂流ボトル調査は、冬季における平水時の状況を把握することとし、平成 19 年 12 月 15～17 日にボトルの放流を実施した（図 4）。

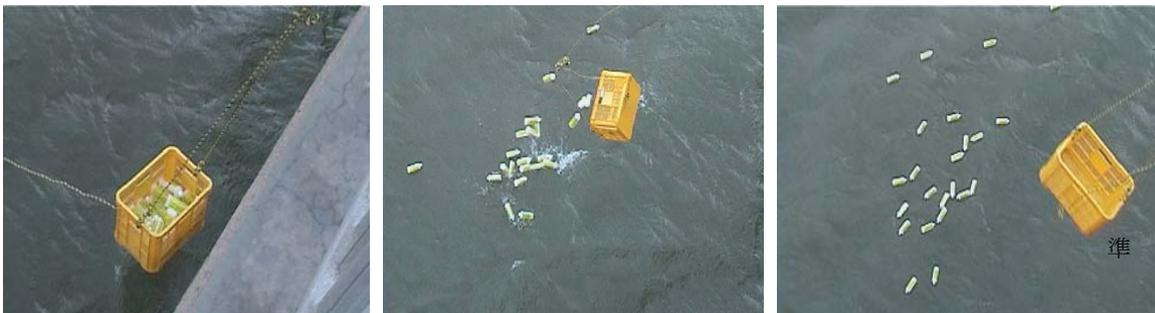
図 5 漂流ボトルの放流風景

放流場所は袖浦橋とした。漂流ボトルをコンテナボックスに 20-30 本収容し、橋から水面上 1-2m までコンテナボックスを垂下後、転倒させ、漂流ボトルを放流した（図 5）。この作業を 4 回繰り返し、合計で 100 本の漂流ボトルを放流した。

(①コンテナボックスの垂下、②ボックスの転倒、③放流直後の漂流ボトル)

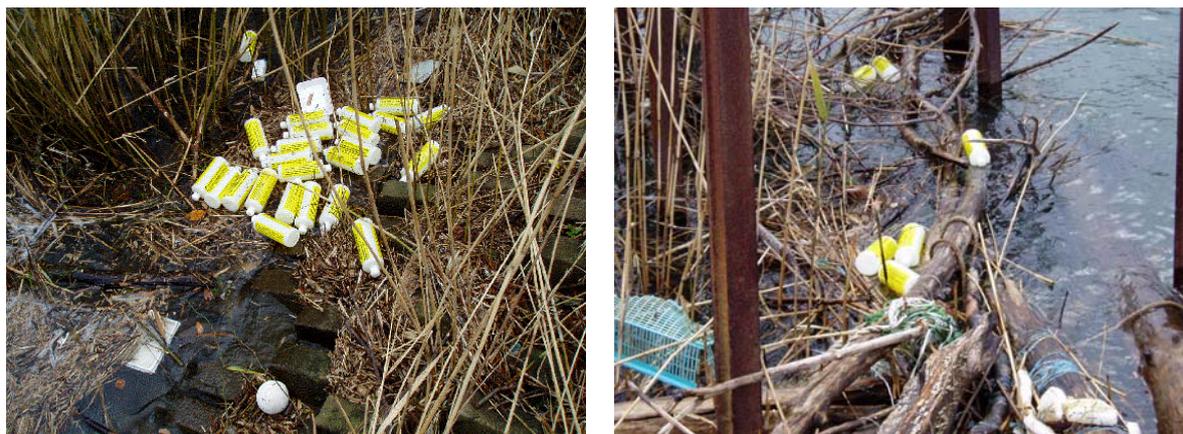
図 6 漂流ボトルの漂着状況（山形：第一回調査）

表 3に漂流したボトルの回収本数を示した。調査員による回収（98本）と地元の方による回収（2本）により、第一回で放流したボトルは全て回収されている（図 6）。

（平成 19 年 12 月 16 日撮影；左図：赤川左岸、右図：赤川右岸）

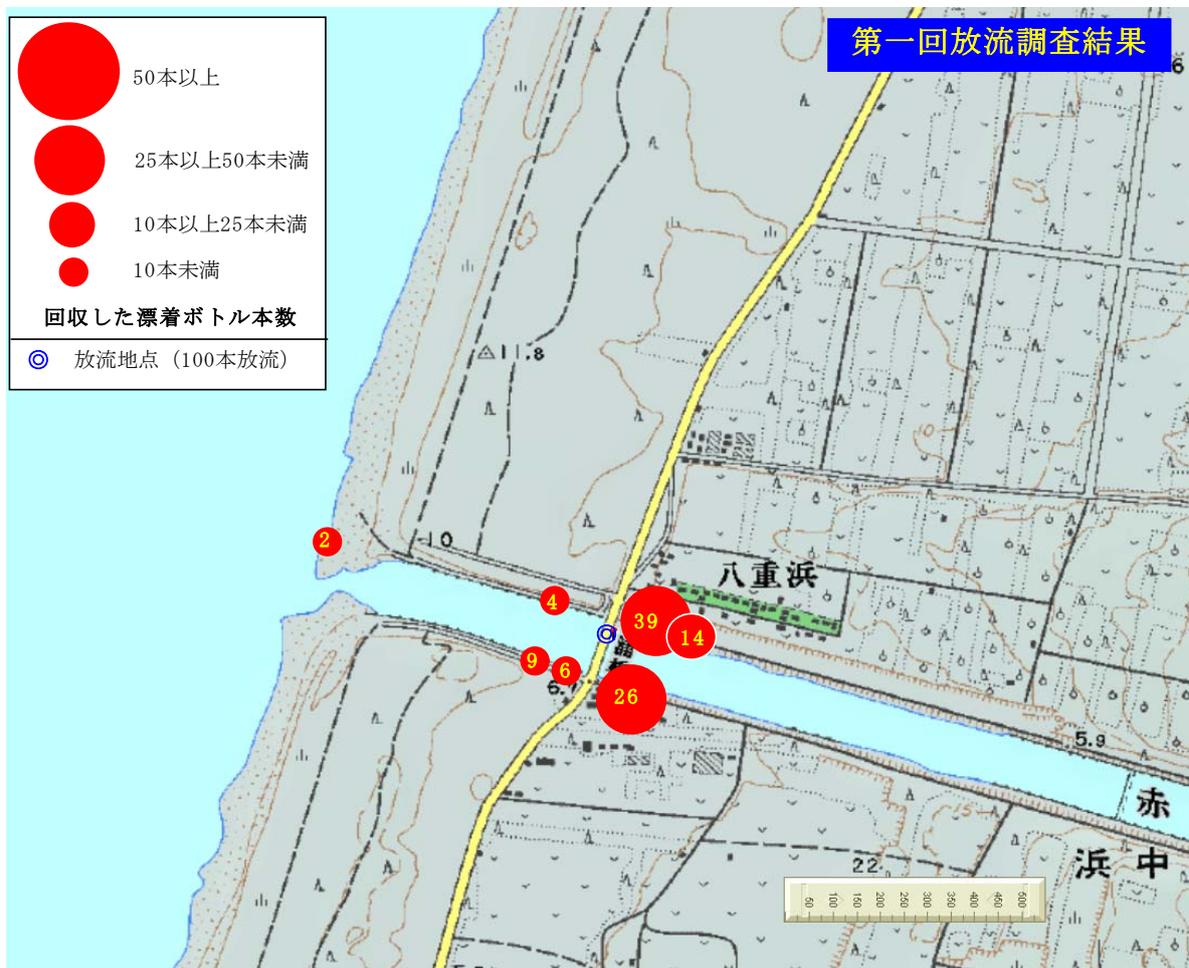
図 7 回収した漂流ボトルの分布 (山形：第一回放流調査)

図 7には、回収したボトルの分布割合を示した。放流直後、漂流ボトルは袖浦橋より上流 20m～60m の河川内にて横断方向に滞留していたが、放流翌日の 12 月 16 日には、袖浦橋の上下流 150-200m 内の範囲で両岸にほとんど漂着した。

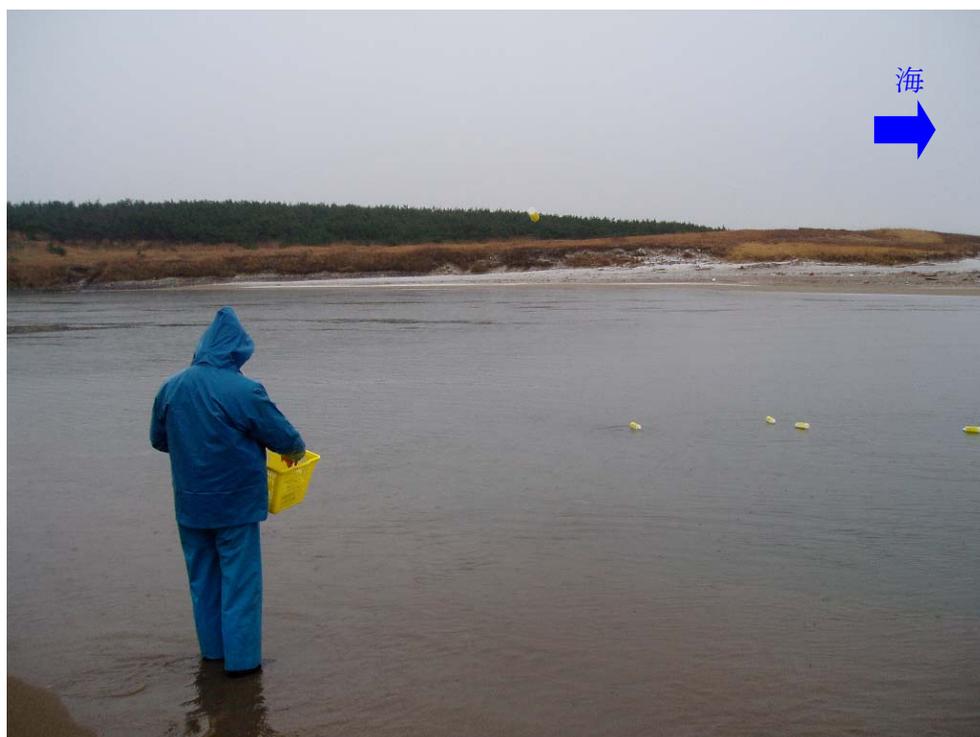
図 8 漂流ボトルの放流状況（山形：第二回調査）

第一回調査にてほとんどの漂流ボトルが河川内に滞留後、漂着したことから、放流日翌日に回収した 78 本の漂流ボトルを用い、より河口付近に放流点を移動し、第二回の放流調査を実施した。放流方法は、漂流ボトル一本ずつ河川の流心に投げ入れる方式とした（図 8）。

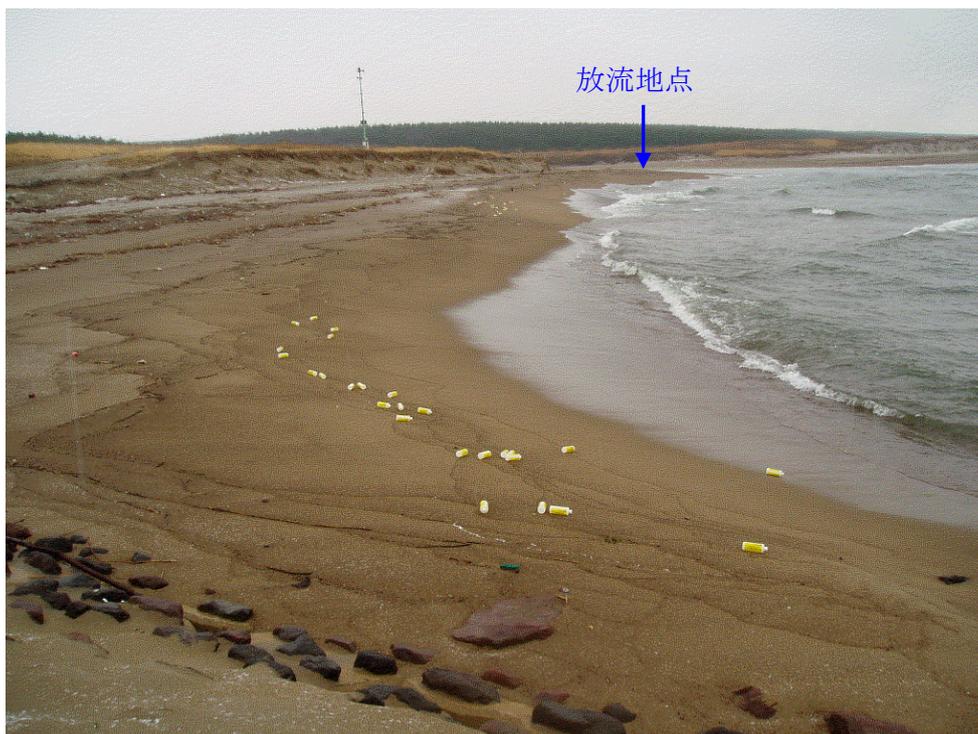
図 9 漂流ボトルの漂着状況（山形：第二回調査）

表 5に漂流したボトルの回収本数を示した。放流したボトルは河川の流れに乗り、河口から 200m 程度沖合まで出ていったが、その後すぐに波に押し戻され、放流後 1 時間以内にほとんどのボトルが河口から突堤（河口から 150～200m 程度北）間の砂浜に漂着した（図 9、図 10）。

（平成 19 年 12 月 17 日撮影）
