(3) 第三回放流調査

2 定点観測調査

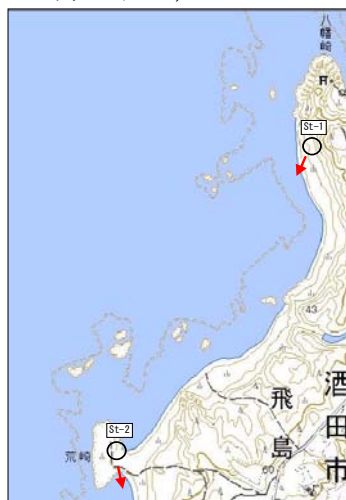
図13 飛島西海岸定点撮影地点

飛島西海岸クリーンアップ調査期間におけるモデル地区のゴミ漂着状況を補完するため、渚の鐘（St.1）と荒崎（St-2）の2地点を対象に、8月20日より、毎週1回を原則として写真撮影を実施した。撮影は、平成19年8月20日～10月29日まで（柗みなどに11月からは島内の沢口様（個人）に依頼し実施して頂いている。

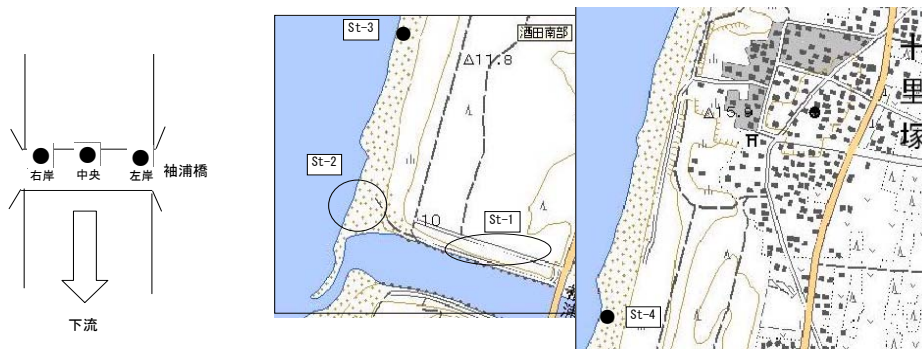
図14 赤川河口部定点撮影地点（左：ビデオ、右：写真）

赤川河口部クリーンアップ調査期間におけるモデル地区のゴミ漂着状況を補完するため、定期的に赤川の袖浦橋上流側の左岸、中央、右岸の3点でビデオ撮影（現在、編集集中）および袖浦橋付近の右岸（St.1）、河口付近の右岸（St-2）、クリーンアップ調査での10m枠設置場所の赤川側（St-3）と十里塚側の（St-4）の4点を対象に、8月21日より毎週1回を原則として写真撮影した。撮影は、東北緑化保全株式会社に依頼し、実施して頂いている。
