(2) 縦断方向の分布の解析

5. その他の調査

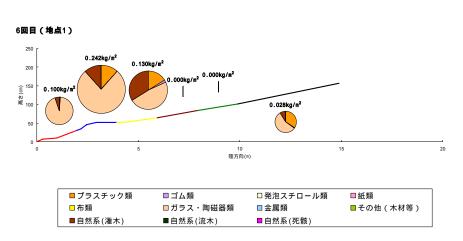
図 4.3-15(1) 海岸の断面形状とゴミの分布

海岸の断面形状とゴミの分布の関係について、図 4.3-15 に示した。ゴミの重量(単位面積当たり)を示す円グラフの大きさは、各回における最大値を最も大きな円で表し、その25%ごとに円を小さくして4段階の大きさで示した。そのため、同じ重量であっても調査回によって円の大きさは異なるが、断面での分布の差(円グラフの大きさの違い)が表現し易くなっている。

地点1のように、海岸の最も内陸側の断面勾配の緩やかな場所とゴミの量の多い場所が一致する傾向がある地点もあるが、地点2のように、毎回ゴミの多い場所が異なる地点もある。地点1の4回目、地点2の2回目、地点5の2回目、4回目は、最も内陸側でゴミの量が多くなっているが、これらのゴミの種類はプラスチック類の割合が多くなっている。プラスチック類のように比重の小さいゴミは、漂着後に風によって内陸側へと集積された可能性がある。一方、海藻は(1)でも述べたように、汀線側で多くなる傾向がある。

海岸の縦断方向のゴミの分布は、海岸の勾配に加え、ゴミの種類や汀線の位置等によって決まっていることが示唆された。

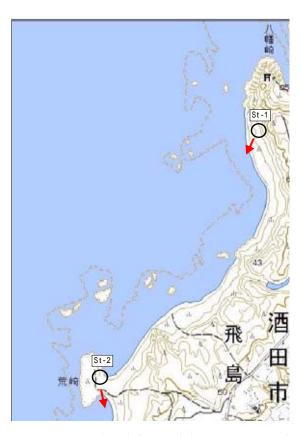
図 5.1-1 飛島西海岸定点撮影地点

飛島西海岸が見下ろせる場所として、図 5.1-1 に示す渚の鐘(St-1)と荒崎(St-2)の 2 地点において、平成 19 年 8 月 20 日より毎週 1 回を原則として写真撮影を実施した。撮影は、平成 19 年 8~10 月は(株)みなと殿に、平成 19 年 11 月~平成 20 年 10 月は島民に依頼し、実施している。
