平成17年度環境技術実証モデル事業

湖沼等水質浄化技術分野

実証試験結果報告書(案)

実証機関 : 大阪府環境情報センター
環境技術開発者 : 株式会社マイクロアクア
技術・製品の名称 : 微細気泡による水質浄化技術

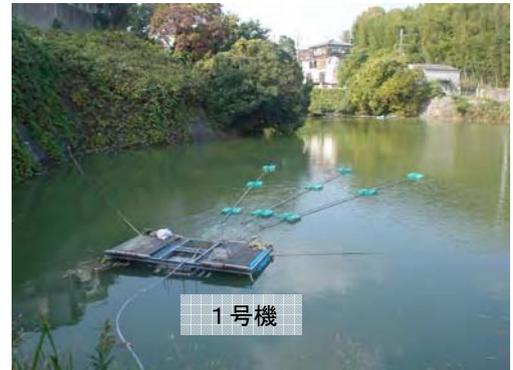
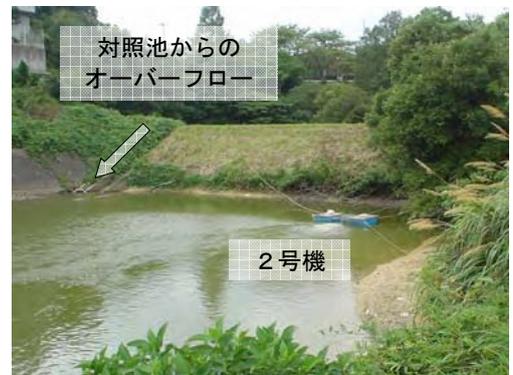
実証対象機器の設置状況

実証池の断面 (地図中A-B断面)

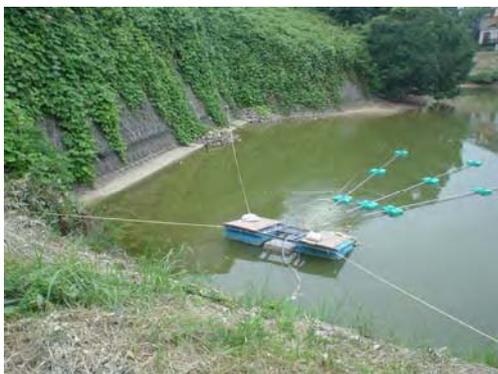
水位低下時の実証対象機器

8～9月は例年と比べて降雨が少なく、農業用水の取水量も多かったために、9月末まで著しく水位が低下した。その結果、実証対象機器が池の底に着いて傾き、吐出方向も斜め下を向き、底泥を巻き上げたため、吐出角度の調整や一時停止(2号機)せざるを得なかった。10月になるとまとまった降雨があり、対照池からのオーバーフローに伴い実証池の水位は大きく回復し、以後実証対象機器は正常に稼働した。

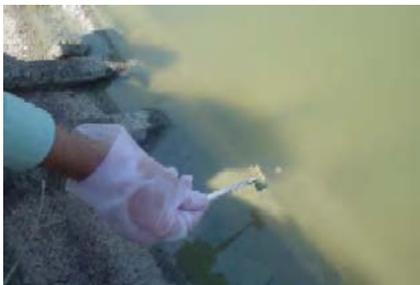
巻き上げられた底泥が護岸に堆積
(9/30 地点☆にて撮影)

CODの推移をみると8月後半からの底泥の巻き上げの影響によりSSとともに一旦上昇したが、吐出角度の調整後は一転して低下傾向となった。
