### 3. 4 隔離水界による評価

本事業における技術評価は隔離水界（容量約100m<sup>3</sup>）を作成し、隔離水界内の水質をモニタリングすることで行った。なお、隔離水界内の水は、調査期間中（平成17年7月～平成18年1月）外部の池水との入れ替えは行わないこととした。

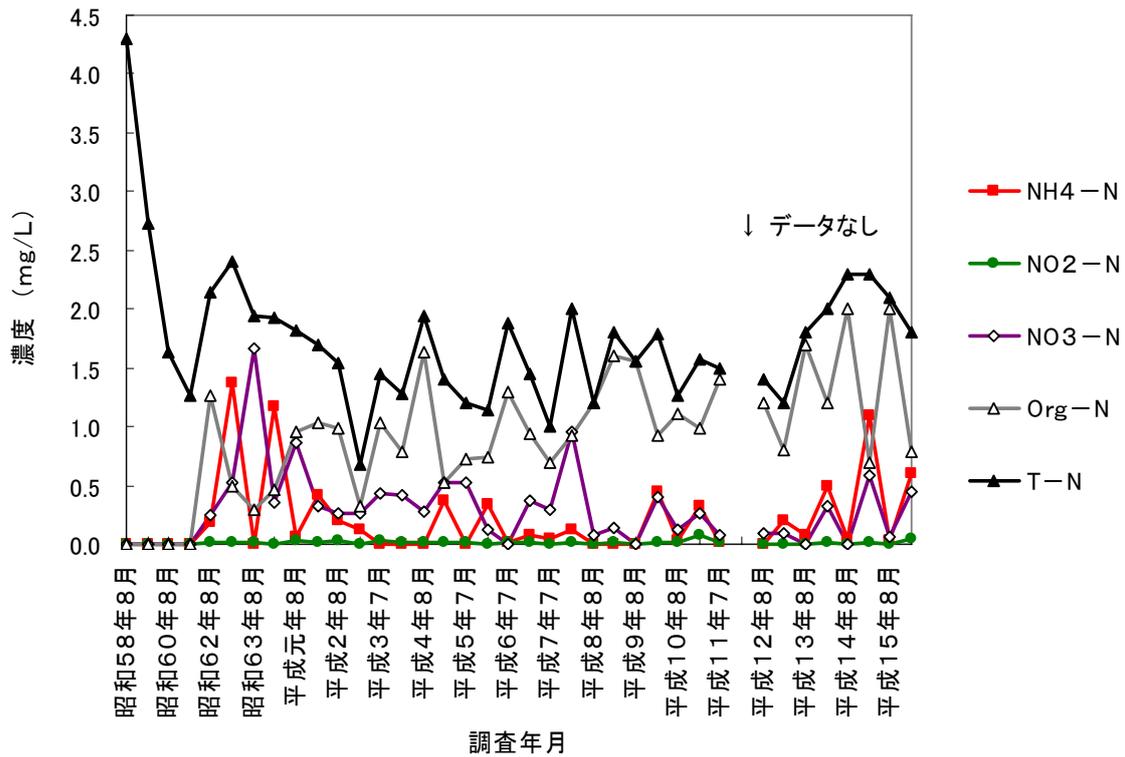
図3 別所沼における水質の経年変化（窒素）

なお、図2～4は、湖沼水質調査結果（埼玉県環境白書）のデータを用いて作図した。

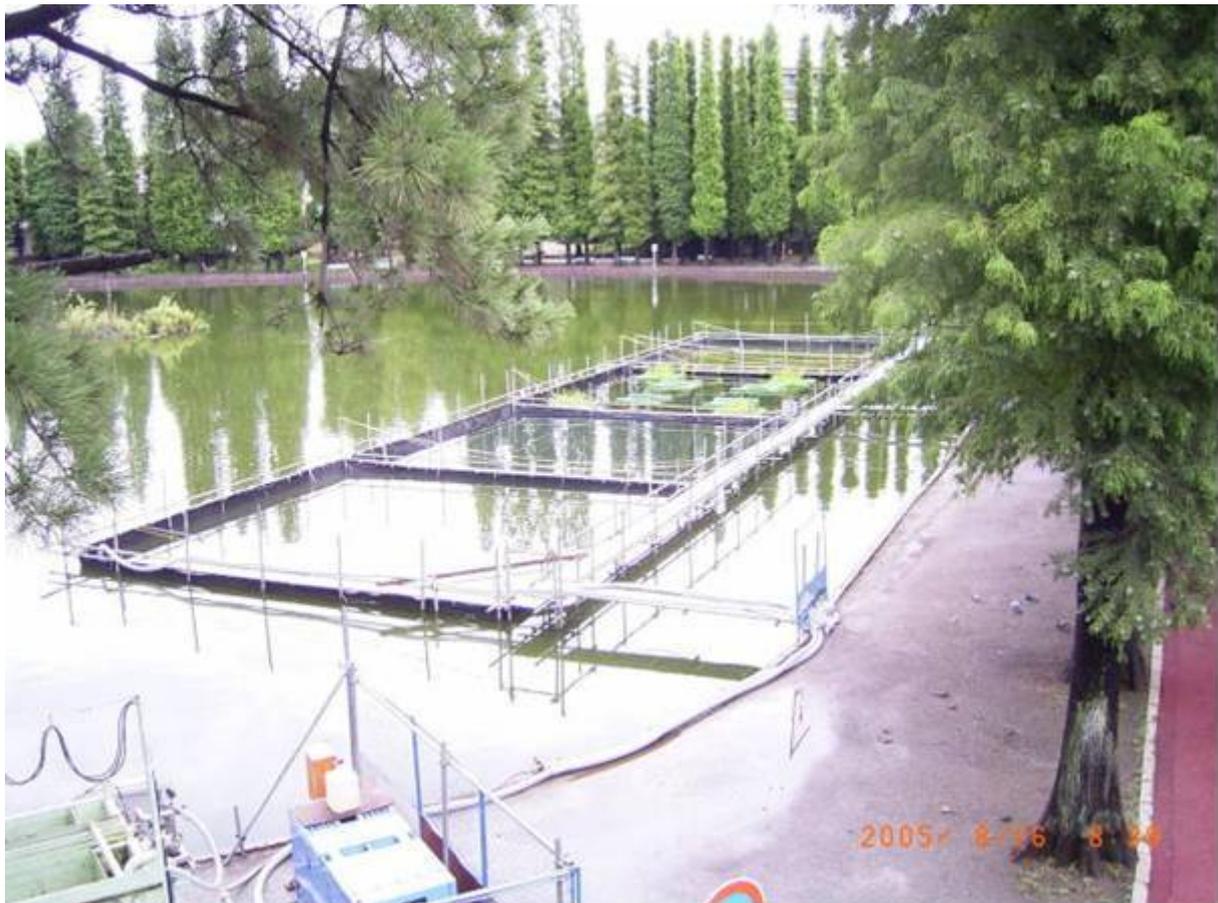
写真4 別所沼における実験サイト（隔離水界）付近遠景

隔離水界は、全て共通の規模、材料、構造とした。隔離水界の周りには、採水およびメンテナンス用の足場を設けた。隔離水界の設置位置は写真4及び図5、構造は図6に示したとおりである。
