実証対象技術 / 環境技術開発者	ジェット・ストリーマー(流動促進装置) / 石井工作研究所
実証機関	愛媛県立衛生環境研究所
実証試験期間	平成17年8月11日 ~ 平成18年11月15日

1. 実証対象技術の概要

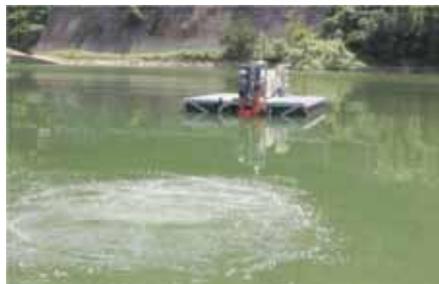
実証区域をダム湖上流部に設定し、MSJ-200縦型、MSJ-200横型、MSJ-150横型、MSJ-150縦型と4基設置した。水質調査地点は、水質調査地点を各装置間3地点と下流部に1地点の計4地点及び層別水温連続測定を水質調査地点1と最深部のダム堰堤に計2地点設けた。
