# 各種監測結果

在此，我們對伴隨東京電力福島第一核電站事故而實施的各種監測調查及其結果進行介紹。此外，也對被排放出的放射性物質在環境中的動向進行說明。

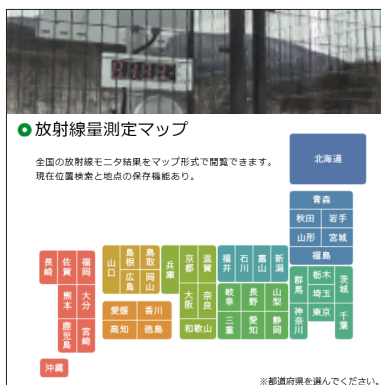
#### ● 輻射劑量測量地圖

能夠以地圖形式閱覽全國的輻射監測結果。
