(11) ジェットエンジンの対策事例

発生源：ジェットエンジン	事例番号：19
苦情内容：物理的、心理的苦情（建具のがた鳴りで睡眠が妨げられる）	
対策方法：補助ダクトの設置

(1 2) 機械プレスの対策事例

(1 3) ガスエンジン対策事例

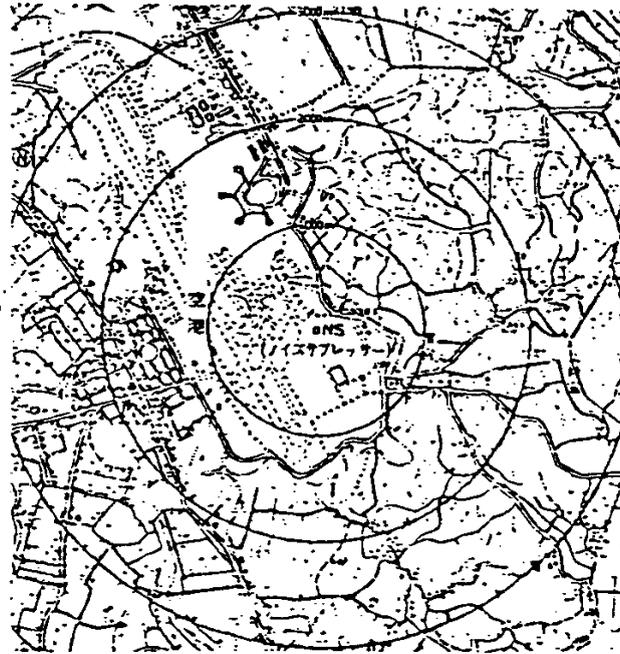
図1 発生源周辺

- (1) 発生源：航空機ジェットエンジン
- (2) 苦情発生場所：空港周辺居住者
- (3) 苦情発生状況：深夜、建具のがた鳴りで睡眠が妨げられるとの苦情が発生した。
- (4) 発生源と苦情家屋の位置関係：下図参照

- (5) 低周波音の音圧レベル：
以下は 1/3 オクターブバンドレベルを示す。
82dB (6.3Hz, 8Hz 共に)、施設から 1600m 離れた地点
- (6) 低周波音の卓越周波数：
以下は 1/3 オクターブバンド中心周波数を示す。
6.3Hz, 8Hz
- (7) その他：ピークの周波数はこれ以外にもあるが大きなものを記載した。又、測定地点によってピーク周波数は多少異なっている。

- (1) 発生源及び発生原因の推定：がた鳴りの発生時刻とジェットエンジンの試運転時刻が合致することから発生源が特定された。発生原因はジェット排気流と消音装置の相互作用によると推定された。
- (2) 対策方法：ジェット排気流がスムーズに消音装置に入るように、補助ダクトを設置した。

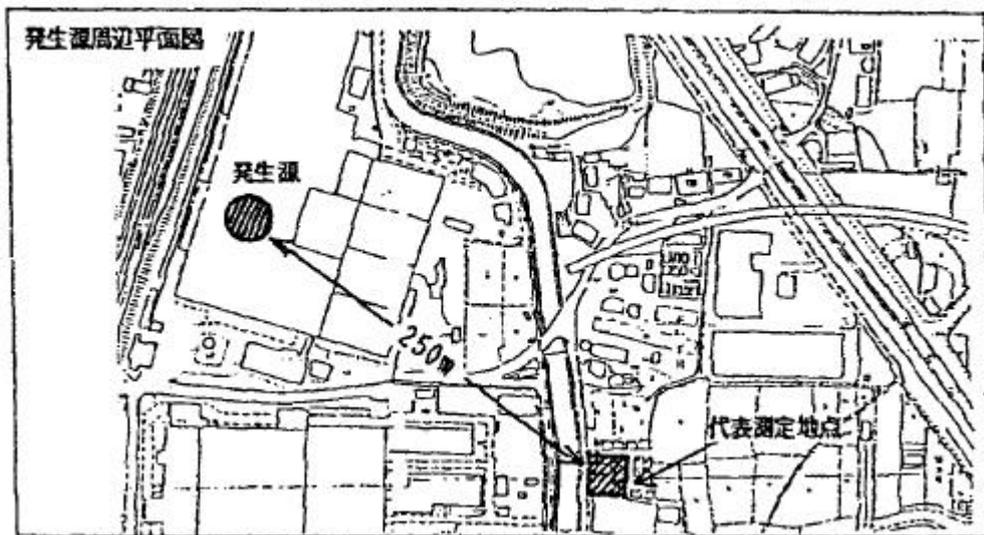
図1 発生源周辺図

- (1) 発生源：機械プレス
- (2) 苦情発生場所：製罐工場の近隣民家
- (3) 苦情発生状況：家具や建具がビリビリ振動し、眠れずイライラする。
- (4) 発生源と苦情家屋の位置関係：下図参照

- (5) 低周波音の音圧レベル：
以下は 1/3 オクターブバンドレベルを示す。
82dB
- (6) 低周波音の卓越周波数：
以下は 1/3 オクターブバンド中心周波数を示す。
5Hz
- (7) その他：

- (1) 発生源及び発生原因の推定：500kg の型を毎秒 5 回打ち下すプレス機 24 台が終日稼働していた。機械は互いにバラバラに動いているため、複数のプレス機が同時に打ち下される（揃い踏み）と大きな振動とともに超低周波音が発生した。
- (2) 対策方法：24 台のプレス機をコンピューターで制御し、プレス機同志が振動を相殺する「位相制御方式」を採用した。

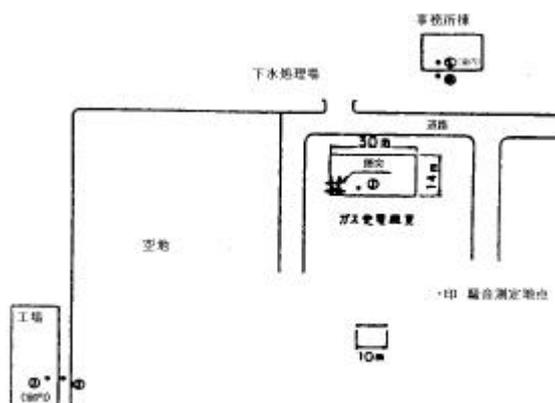
図1 ガス発電施設の配置と騒音測定地点

- (1) 発生源：ガスエンジン排気口
- (2) 苦情発生場所：ガス発電設備から 45m、100m離れた事務所
- (3) 苦情発生状況：窓ががたつく物理的苦情
- (4) 発生源と苦情家屋の位置関係：下図参照

- (5) 低周波音の音圧レベル：煙突下で 100dB
事務所で 80dB
- (6) 低周波音の卓越周波数：19Hz
36Hz
