【事例－2】

発生源 : 乾燥機
苦情内容 : 窓ガラスの振動
対策方法 : 各種施設の改善を実施

< 苦情対応の概要 >

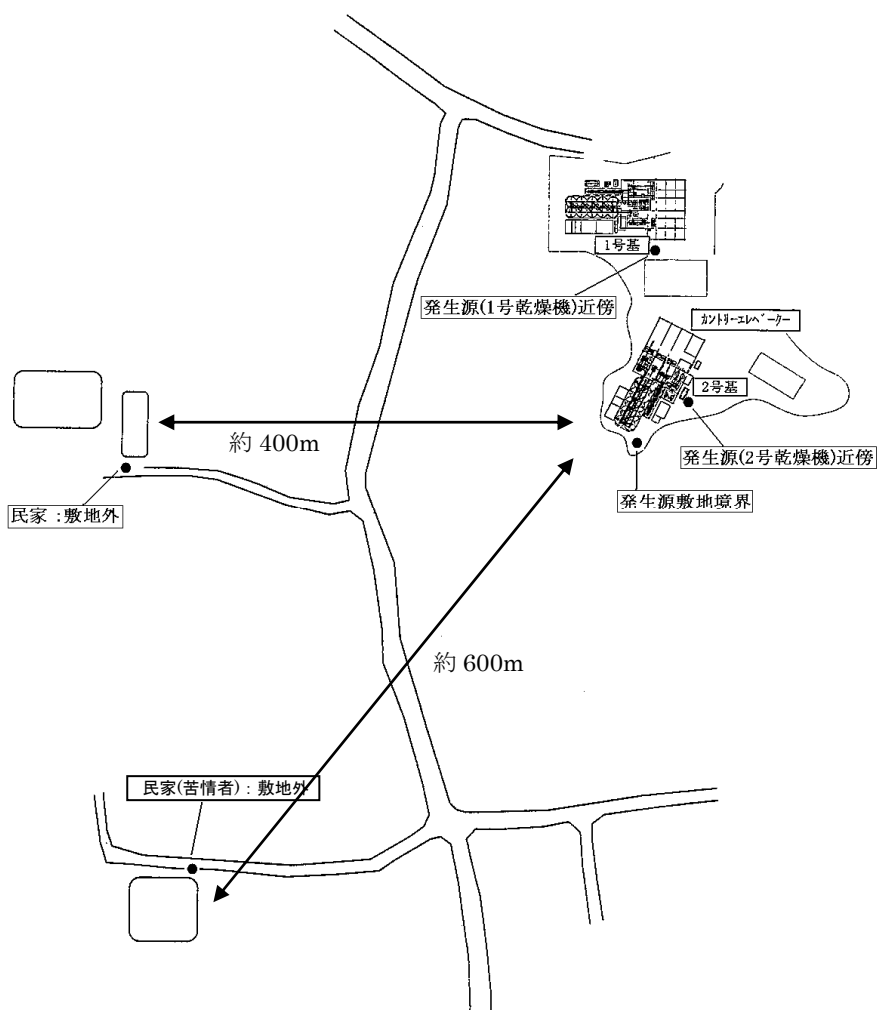
図 3-2-1 発生源側と苦情者宅の位置関係

- ・低周波音、騒音の測定を実施した。
- ・発生源近傍と敷地境界、および苦情者宅屋外で測定を行った（図3-2-1参照）。
- ・発生源側と苦情者側での同時測定、発生源を稼働・停止させての測定は実施しなかった
- ・測定結果を図3-2-2に示す。
