低周波音対応事例集

平成 20 年 12 月

環境省水・大気環境局大気生活環境室

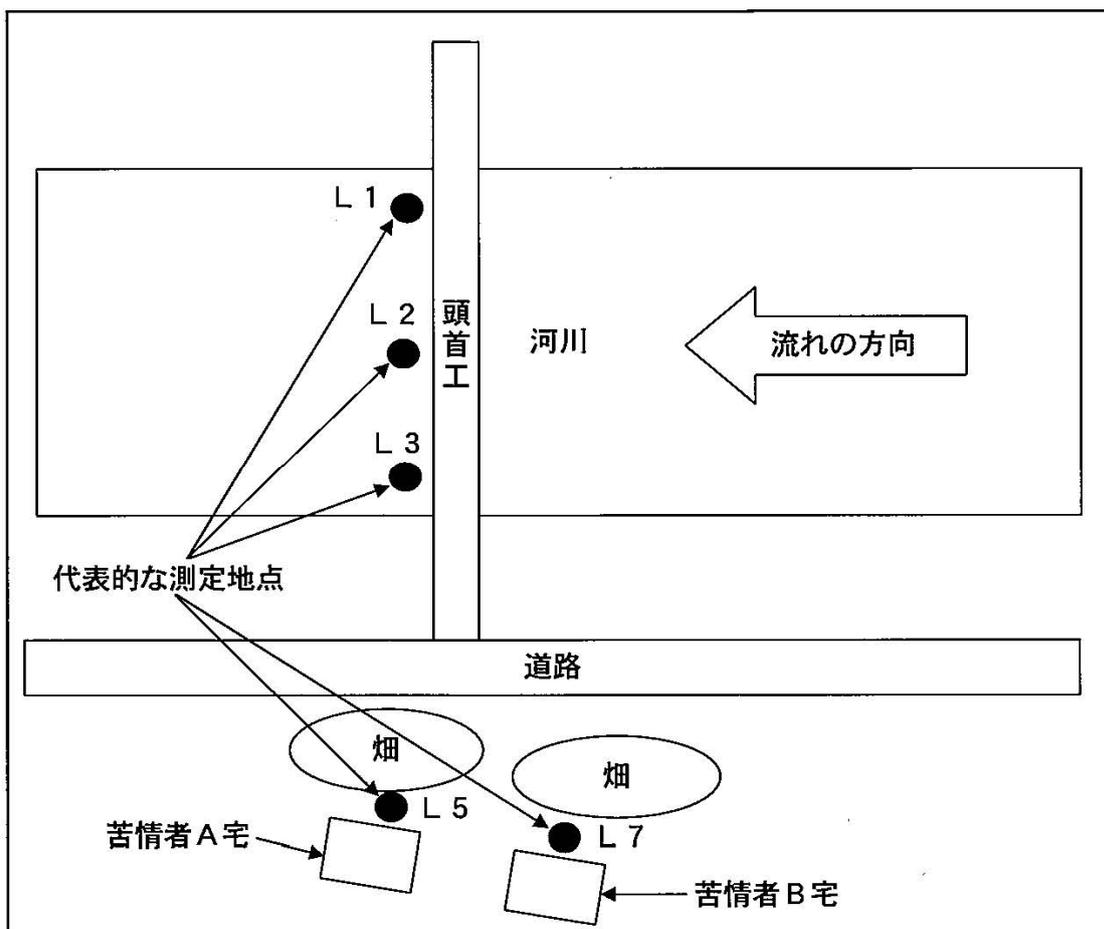
図 3-1-1 発生源側と苦情者宅の位置関係および代表的な測定地点

発生源の近傍と苦情者宅側の屋外で測定を行った。測定は発生源側により実施した。

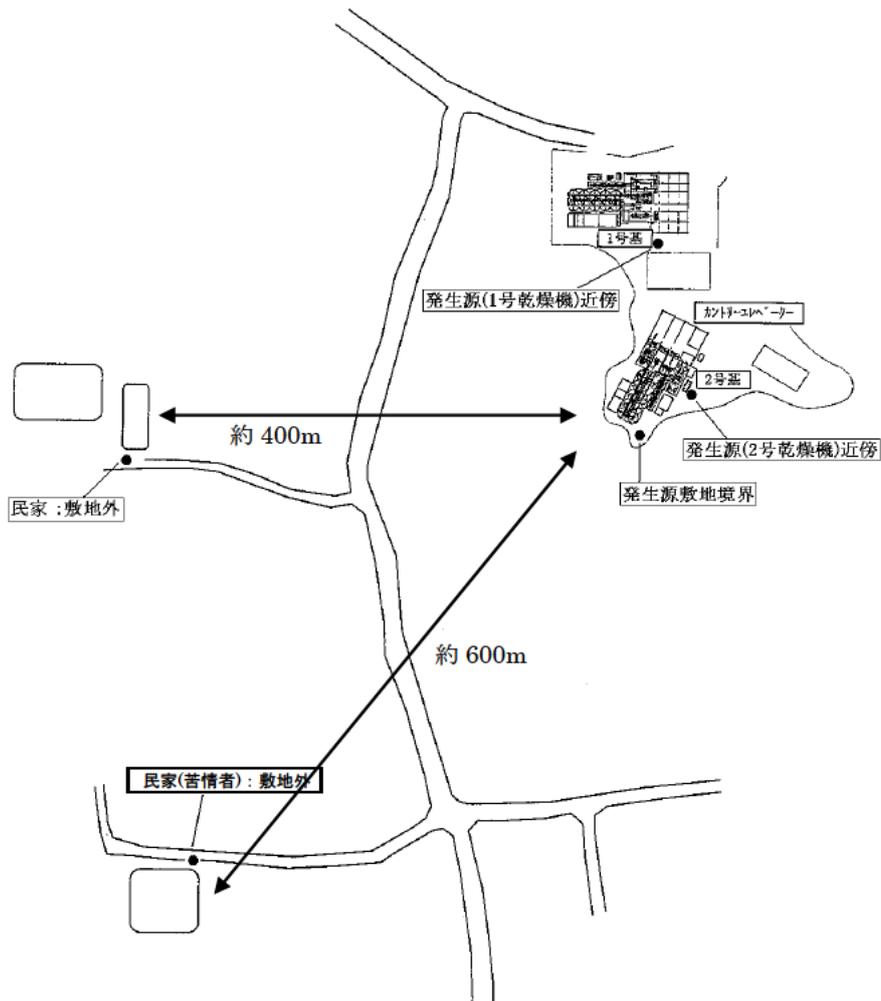
図 3-2-1 発生源側と苦情者宅の位置関係

- ・低周波音、騒音の測定を実施した。
- ・発生源近傍と敷地境界、および苦情者宅屋外で測定を行った（図3-2-1参照）。
- ・発生源側と苦情者側での同時測定、発生源を稼働・停止させての測定は実施しなかった
- ・測定結果を図3-2-2に示す。

- ・測定の結果、苦情者宅でも8Hz成分が15dB以上低減し、改善が見られた。(図3-2-3参照)

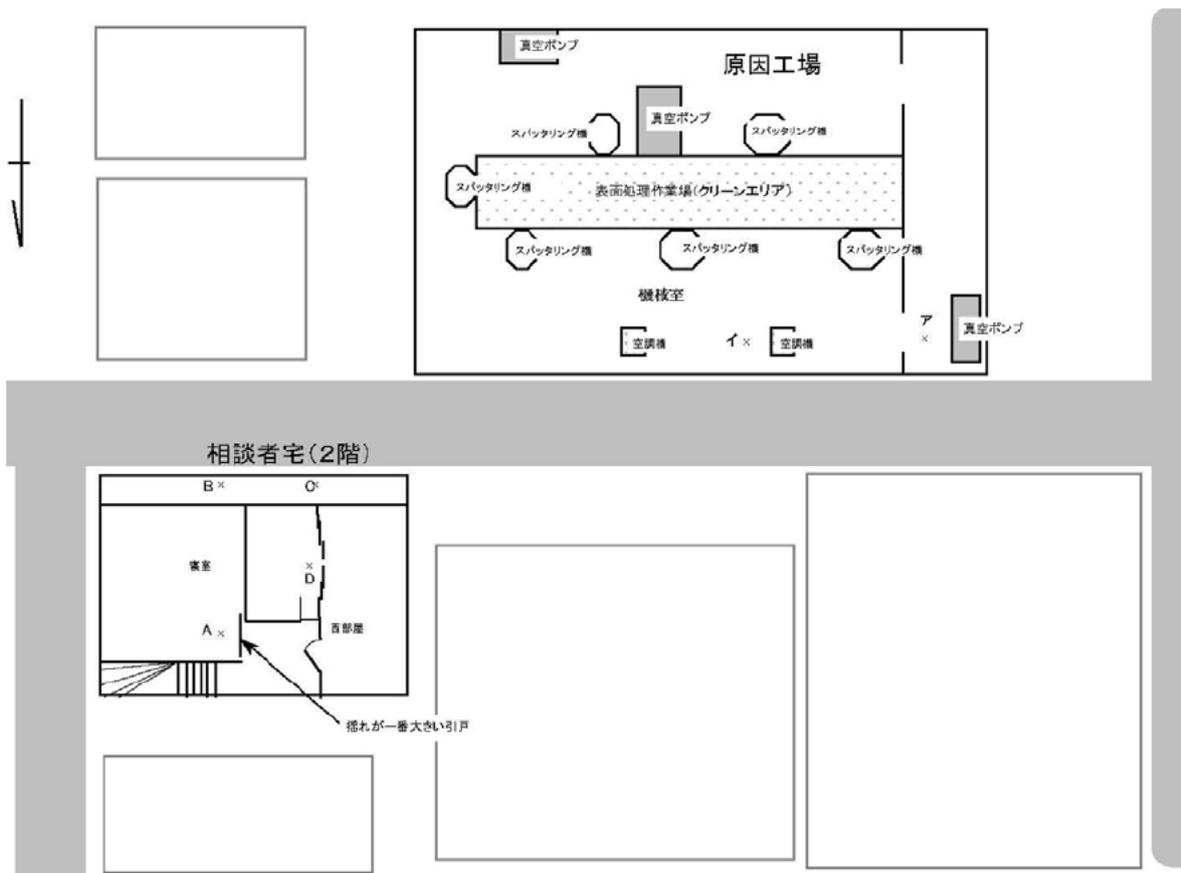
図 3-3-1 発生源側と相談者の位置関係

- ・苦情者宅で苦情を申し立てている人の人数は2人で、苦情者宅以外にも周辺で苦情を申し立てる家がある。
- ・家屋は2階建ての一戸建てで、家全体で振動が発生するが特に2階和室（寝室）で扉のがたつきが発生する。がたつきは間欠的で一日中発生するが、特に睡眠時に扉がガタガタ鳴るため、気になって眠れない。なお、地盤振動はない。
- ・問題となるような音は聞こえない（感じない）が、圧迫感や振動感や違和感などの不快感はある。
- ・以前は倉庫として使われていた建物が工場になってからこのような現象が発生した。隣接する光学部品製造工場が発生源ではないかと思われる。

- ・主な施設の配置、および苦情者宅との位置関係は図3-3-1に示す通り。工場内には多くの施設が設置されている。

- ・超低周波音対策の基本である発生源対策は困難と判断されたことから、工場を移転することとなった。
- ・なお、移転が完了するまでは、月に一回、市を通して苦情者に進捗状況を報告した。

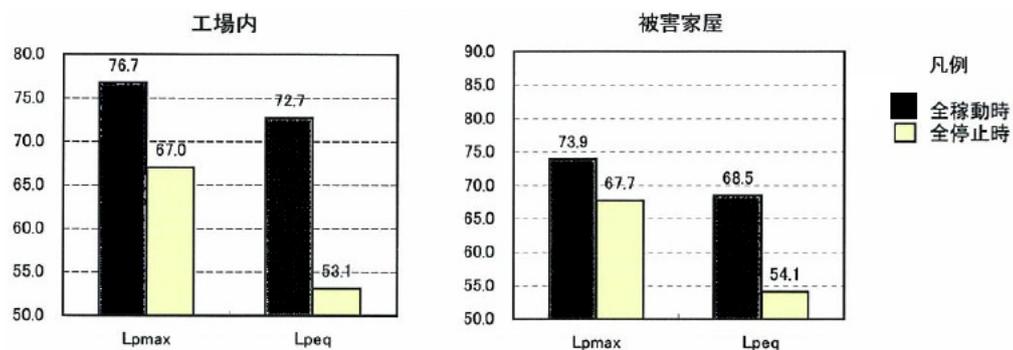
図 3-3-2 施設全稼動時と全停止時のレベル比較 (調査 1)

$L_{peq}(10\text{Hz})=53.1\text{dB}$ とほぼ変わらず、10Hz帯域の突出もみられない。(図3-3-2参照)

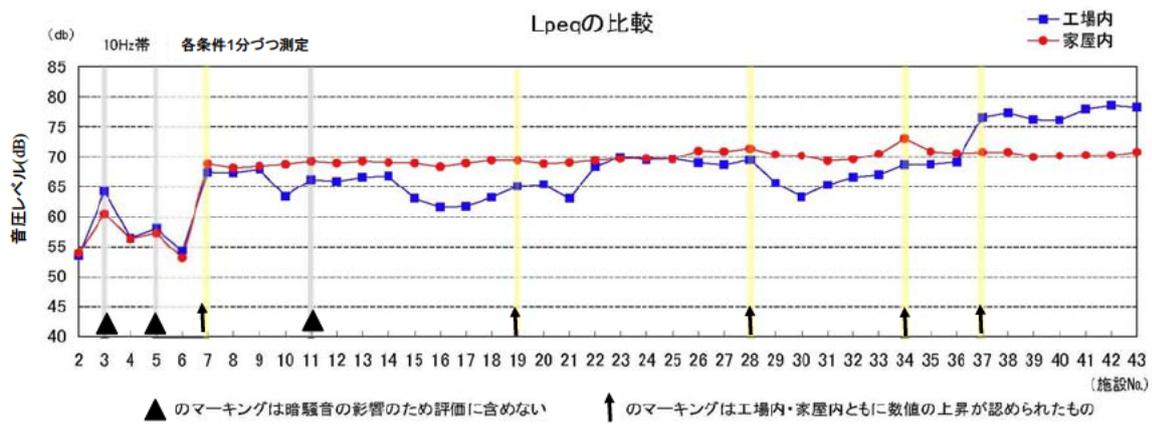
図 3-3-4 全停止状態から施設を順番に立ち上げたときのレベル推移 (調査 2)

- ・調査2：全施設停止から施設を順番に稼働して行ったところ、No.28のターボポンプを立ち上げたときから建具のがたつきが発生しており、低周波音の原因はメカニカルポンプを中心とするポンプ類にあるものと推定された。(表3-3-1参照) また、全施設稼働時には家屋内で $L_{pmax}(10\text{Hz})=75.0\text{dB}$ 、 $L_{peq}(10\text{Hz})=70.8\text{dB}$ の音圧レベルが観測された。
- ・調査3：メカニカルポンプを中心とするポンプ類を3段階に分けて停止させたところ、最終的に家屋内では $L_{pmax}(10\text{Hz})=69.0\text{dB}$ 、 $L_{peq}(10\text{Hz})=61.2\text{dB}$ となり、2段階目で扉のビリツキがなくなった。この結果、メカニカルポンプを中心とするポンプ類が原因であるものと立証された。(図3-3-3、図3-3-4参照)
- ・なお、調査2で工場内の発生源近傍より、苦情者宅内の音圧レベルが大きいところがあるが、吸い上げた空気を排出する排気ダクトが苦情者宅の方を向いていることが原因である可能性も考えられた。

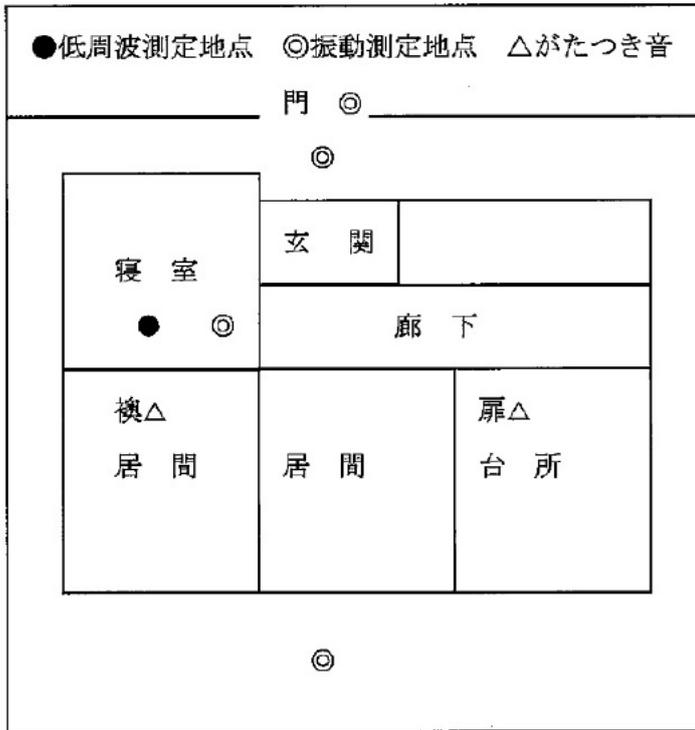
図 3-4-1 苦情者宅内の間取り図と測定点

- ・ 苦情者宅で苦情を申し立てている人数は2人で、苦情者宅以外に周辺で苦情を申し立てる家はない。
- ・ 苦情者宅は2階建ての一戸建てである。
- ・ 建具等のがたつきはあるが、地盤振動はなく、音も感じないし、聞こえない。
- ・ 全ての建具ががたつくのではなく、夜間よくわかるが、襖や軽い引き戸ががたつく。
- ・ がたつきは間欠的に発生し、特定の時間に起るのではなく、ランダムに発生する。
- ・ このような現象が発生したのは1年前からである。
- ・ 発生源は不明であるが、付近にある工業団地からではないかと苦情者は推定している。

- ・苦情者宅での連続測定と平面図
- ・がたつき音がする時は、16Hzが卓越し、その挙動は、がたつき音がしない時と比べると10dB高く、60dBであった。

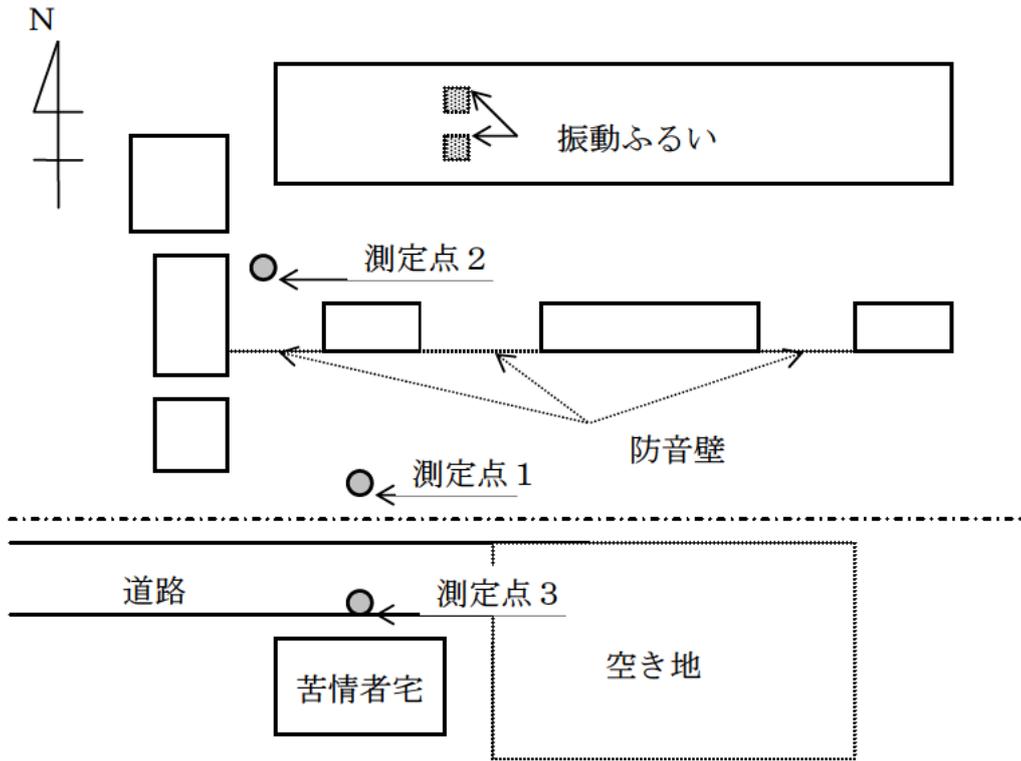
図 3-5-1 発生源側と苦情者宅の位置関係

- ・発生源近傍、敷地境界、苦情者宅屋外で 10Hz に卓越成分を持つ低周波音が観測された。(図 3-5-2 参照)
- ・苦情者宅屋外で観測された振動レベルは 41～47dB であった。

- ・機械メーカーと相談し対策を検討することとなった。また、悪臭の苦情も申し立てられているため、話し合いによる対応をあわせて進める。
- ・現在は両方でコミュニケーションをとっているようで、その後市へは苦情は寄せられていない。

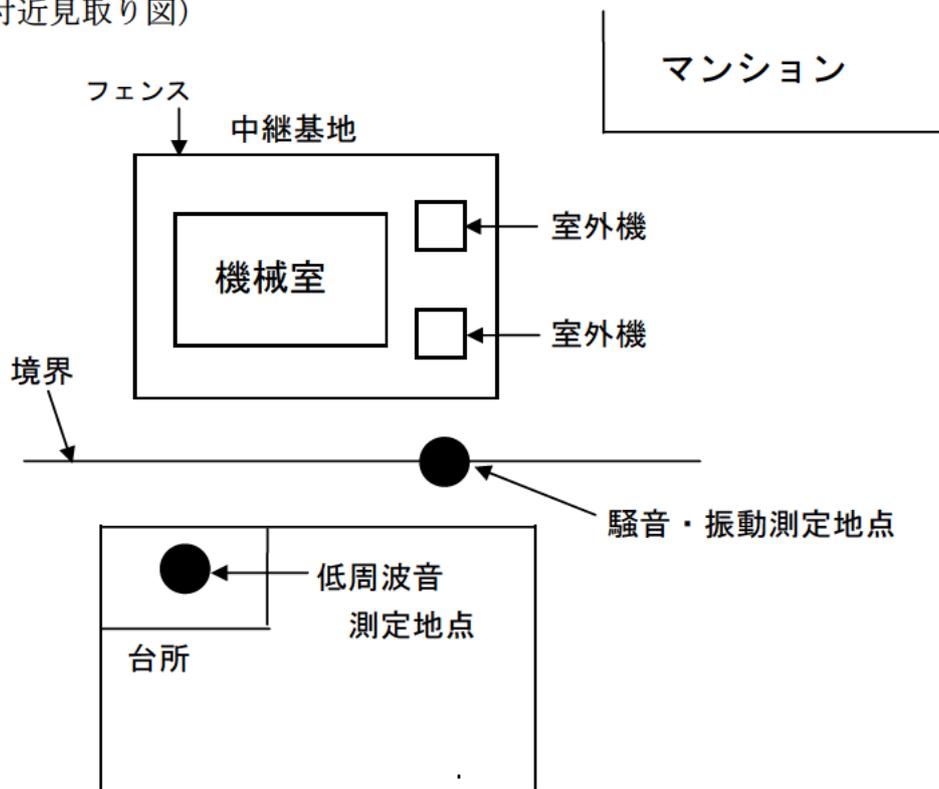
図 3-6-1 発生源側と苦情者宅の位置関係と測定点

- 発生源と推定される施設の確認
 - ・ 空調機用室外機が間欠的に作動することを確認した。
- 調査員の所感
 - ・ 音が聞こえる（感じる）。地盤振動はない。
 - ・ 建具のがたつきは確認できなかった。圧迫感も不快感も感じなかった。
 - ・ 建具のがたつきと圧迫感については、苦情者の申し立て内容と調査員の把握した内容の対応がとれていない。

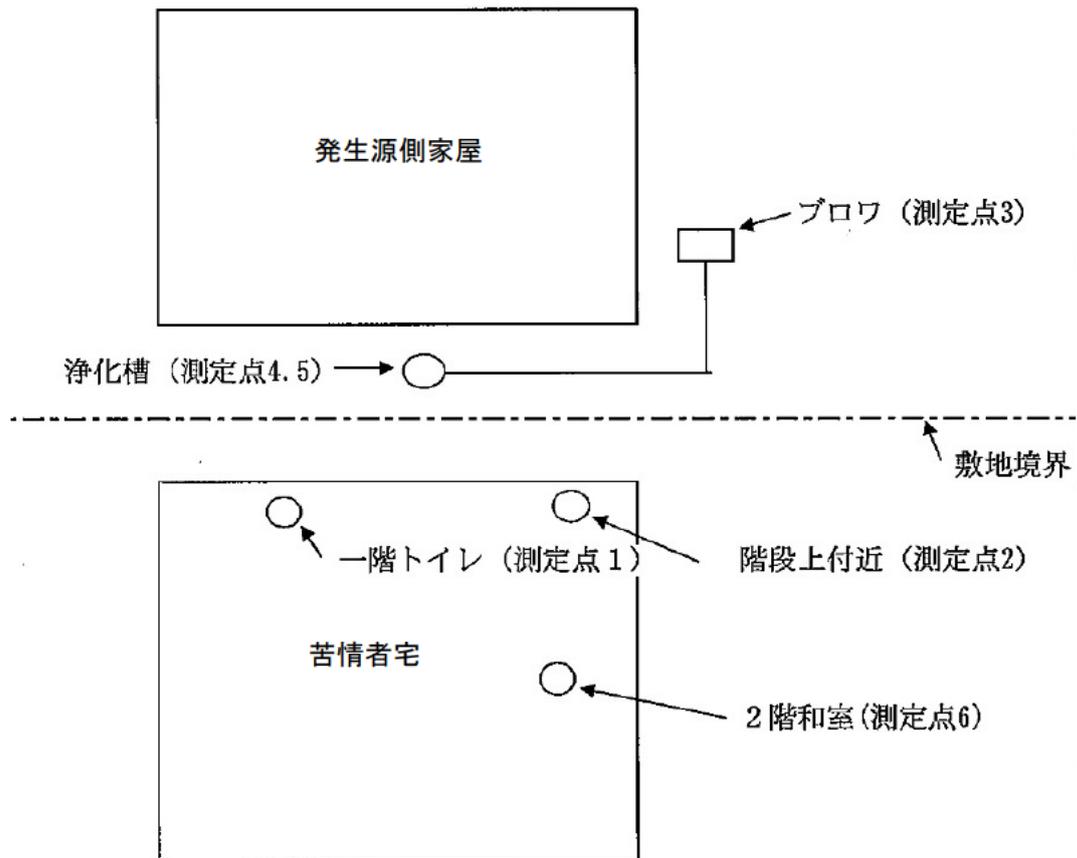
図 3-7-1 発生源側と苦情者宅の位置関係と測定点配置

- ・ 建具等のがたつきも地盤振動もない。
- ・ 音が聞こえ（感じられ）、トイレ、階段で圧迫感がある。
- ・ 家屋内の部屋毎の感じ方の違いがあり、部屋の中では壁際で強く感じる。

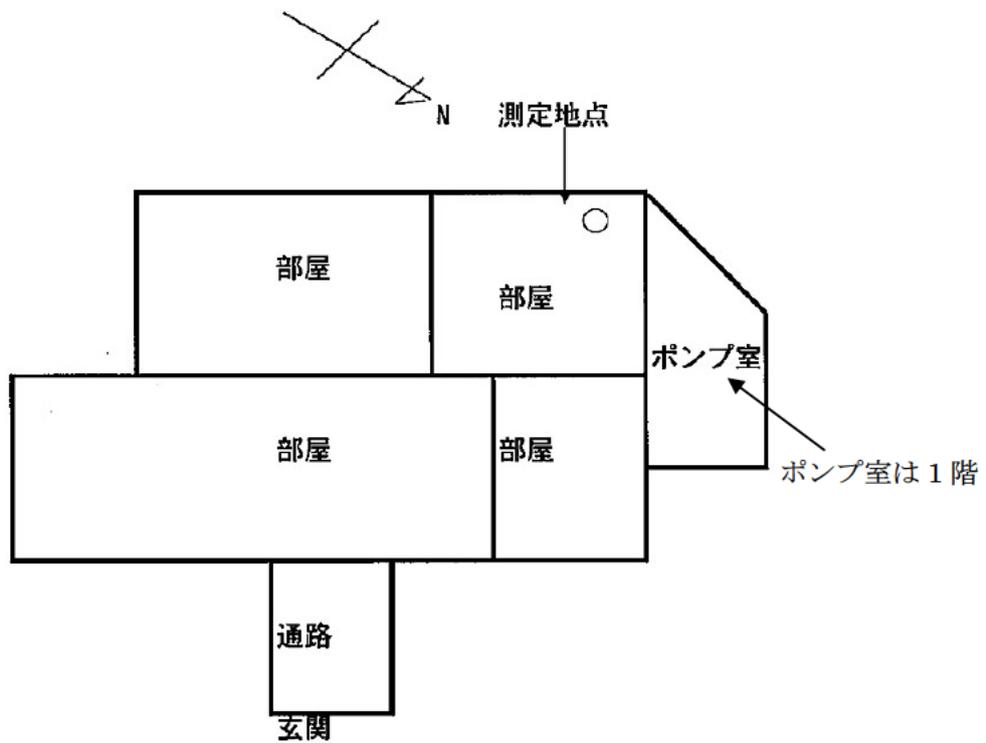
図 3-8-1 苦情者宅（2階）の間取りと測定点

- ・ 苦情者宅で苦情を申し立てている人数は1人で、苦情者宅以外に周辺で苦情を申し立てる家はない。
- ・ 苦情者は集合住宅の2階に居住しており、寝室の床から音が聞こえて不快であるとのことである。
- ・ 問題の音は間欠的で一日中聞こえる。
- ・ 問題が発生したのは最近で、マンション内の水道の給水ポンプを新設してからだという。
- ・ なお、ポンプ室の換気口にはカバーをしているという。

- ・ 測定点は図3-8-1に示す位置の枕の高さとした。
- ・ なお、ポンプの稼働の有無は音で確認できた。

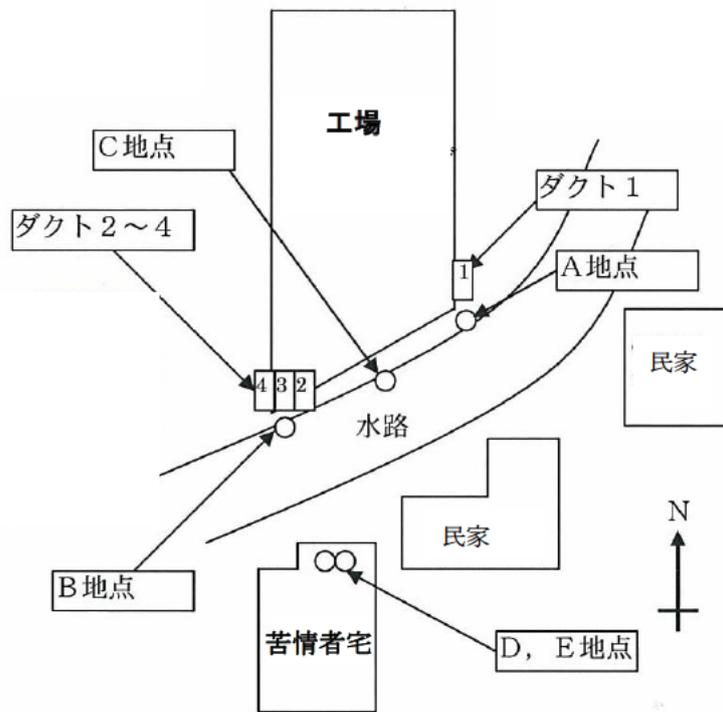
図 3-9-1 発生源側と苦情者宅の位置関係および測定点

- ・ 苦情者宅より水路を挟んだ向かい側に問題となる工場がある(図3-9-1参照)。

に伝えていた。その後、発生源者が移転して半年以上再苦情がないため、本件は終了とした。

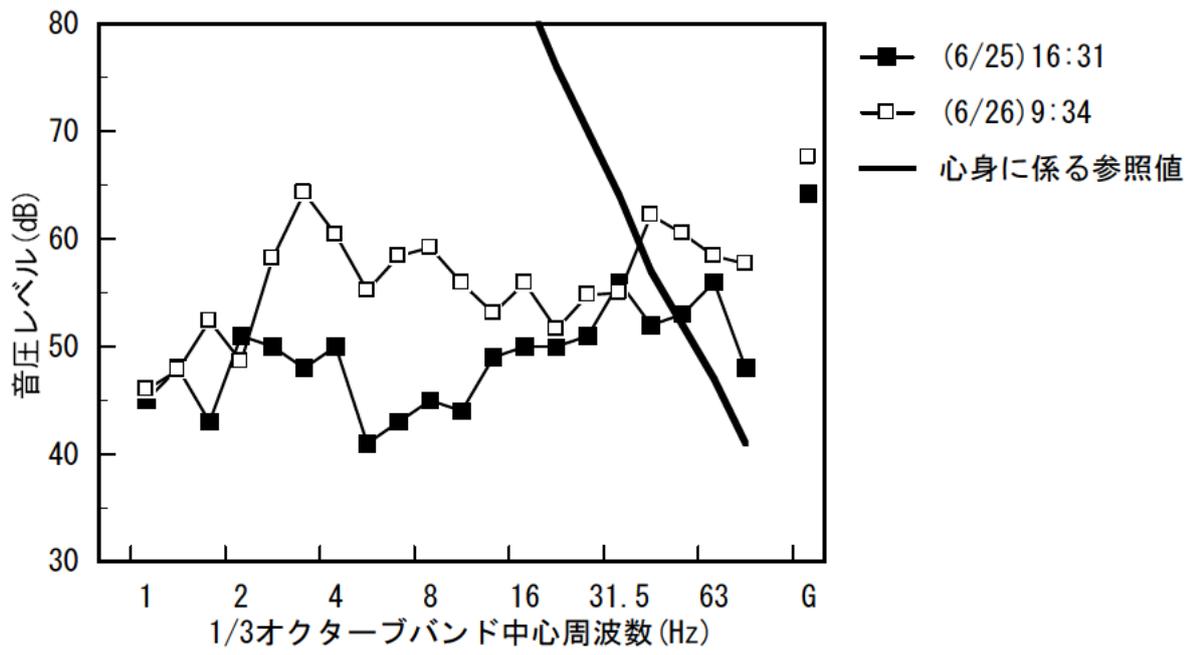
図3-10-2 低周波音の周波数特性（苦情者宅屋内）

隣接する工場の音が、大きな音ではないが部屋の中で気になるとの訴えがあった。騒音については規制値以下であることから、低周波音の測定を実施したところ、測定値は40～80Hzの帯域で5～16dB参照値を超えていた。工場側に結果を伝え、どの施設が原因となっているが調査をお願いしたところ、集塵機と印刷機であることがわかった。その後、工場側が専門家の助言の下、これら機械の対策を行うとともに、建屋壁面の防音性能を強化し、苦情は解決した。

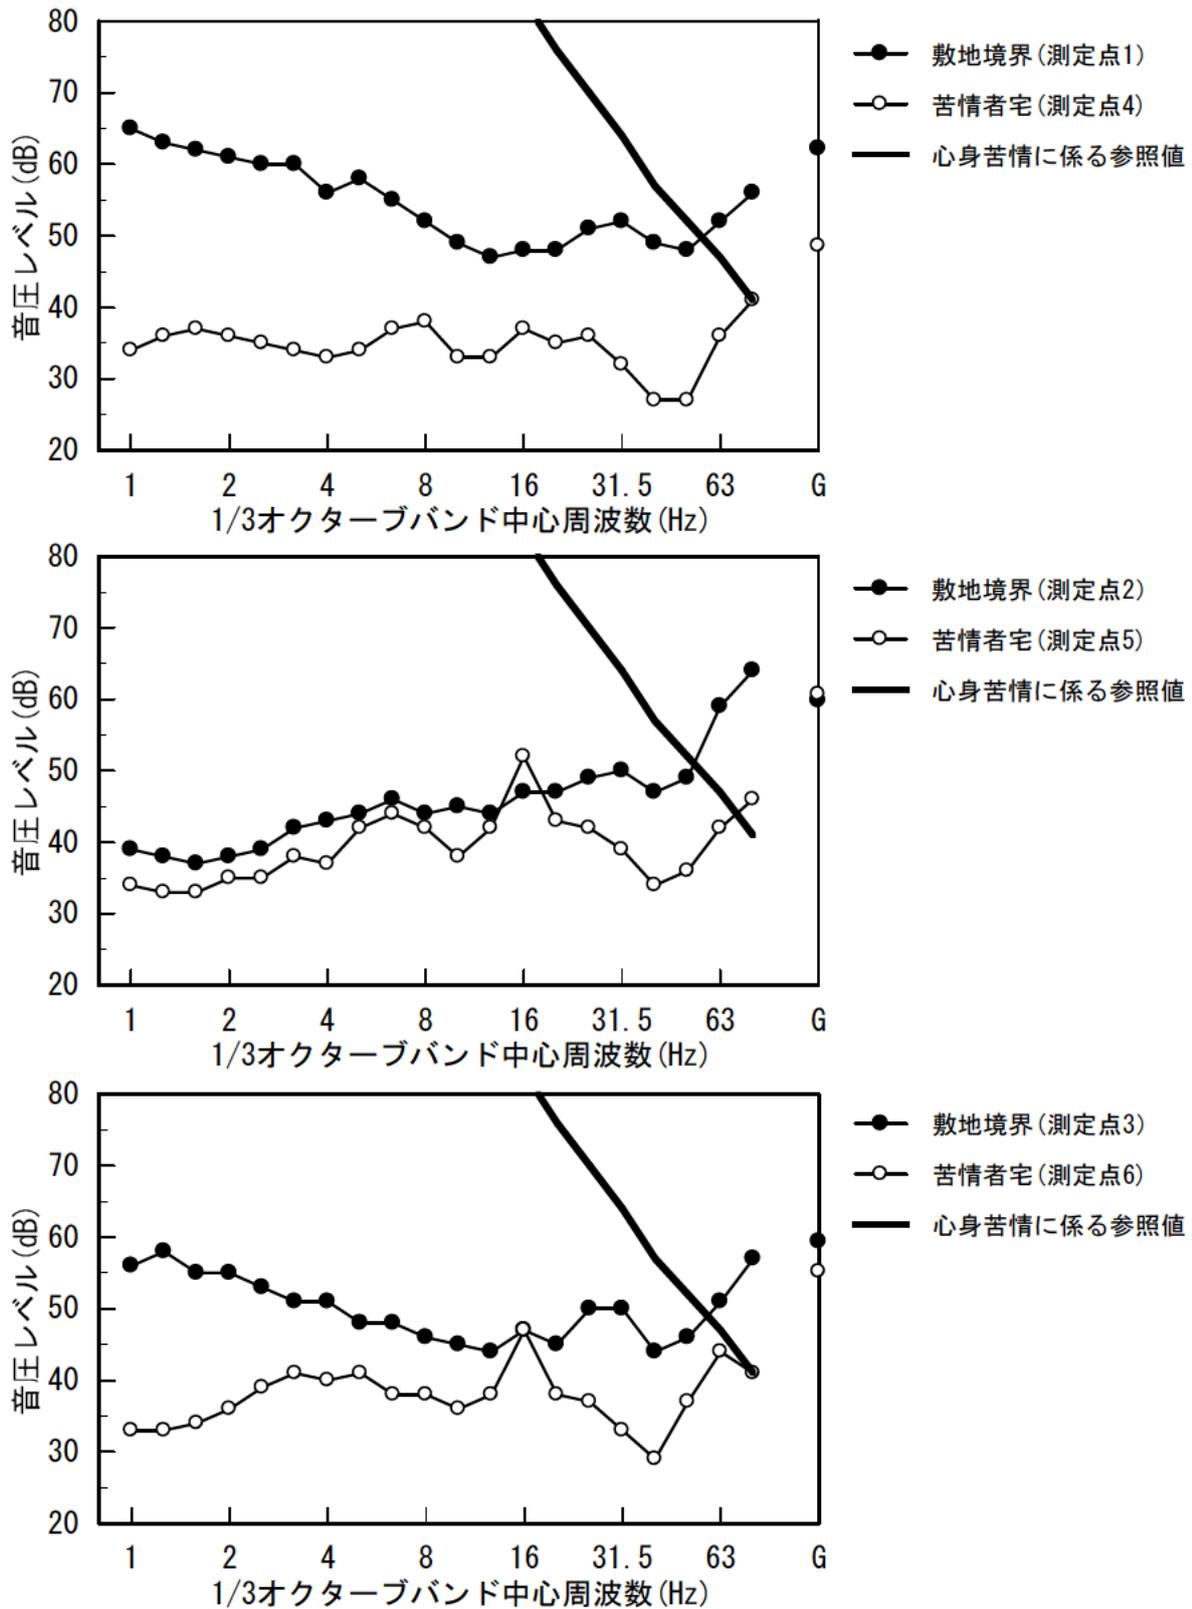
図3-11-2 低周波音の周波数特性（敷地境界および苦情者宅）

隣接する工場の換気設備が原因と思われる低周波音により、よく眠れない。低周波音の調査を実施したところ発生源との対応関係があり、測定値が80Hzで7dB参照値を超えていた。測定結果を工場側に伝え、工場側がダクトの一部延長工事を行ったところ、延長箇所では音圧レベルが低減したが、未実施の箇所では参照値を下回らなかった。再度、測定結果を工場側に伝え、対策を実施中である。

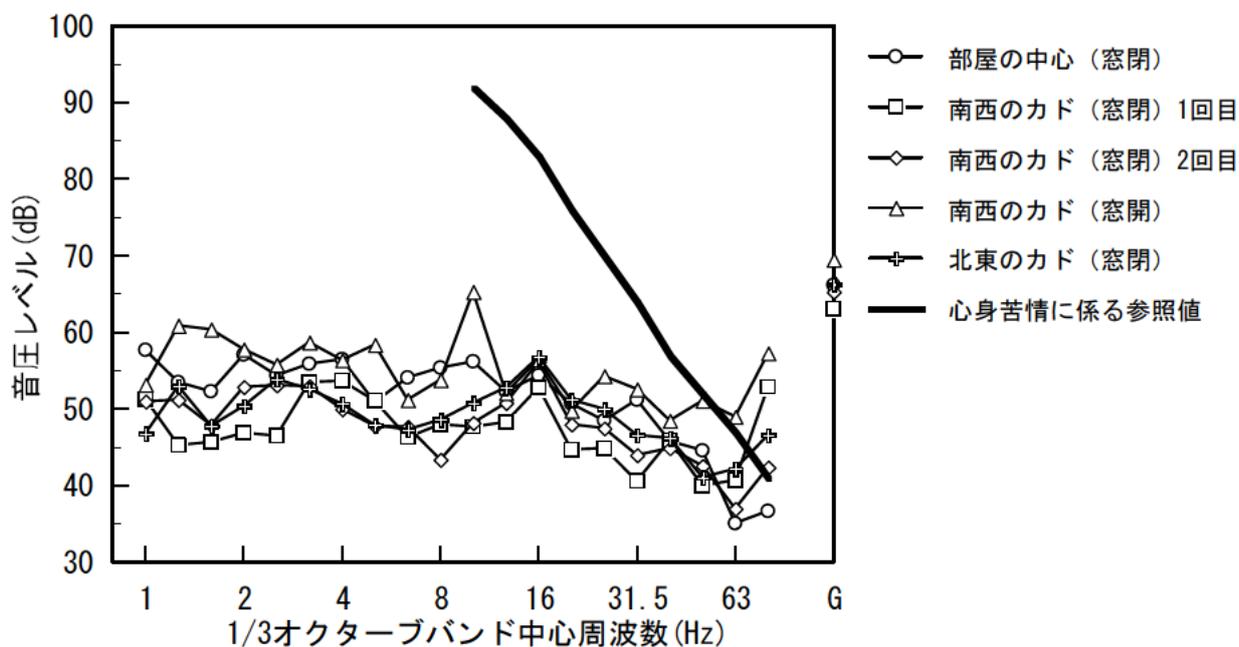
図3-12-5 低周波音の周波数特性（苦情者宅内2階寝室 H19.4.25）

寝室で、隣接する工場の音で圧迫感を感じるという訴えがあり、調査を行った。苦情者側の測定結果および苦情者の反応は発生源との対応関係があり、測定結果が心身苦情に係る参照値を 80Hz で 10dB 超えていた。工場側と協議の結果、苦情者側 2 台の施設を夜間停止することで解決した。

- ・4台ある施設（図3-12-3参照）のうち、苦情者宅側に設置してある2台について、夜間停止してもらうこととした。なお、従業員による電源の切り忘れがないようタイマーを付けることで解決した。

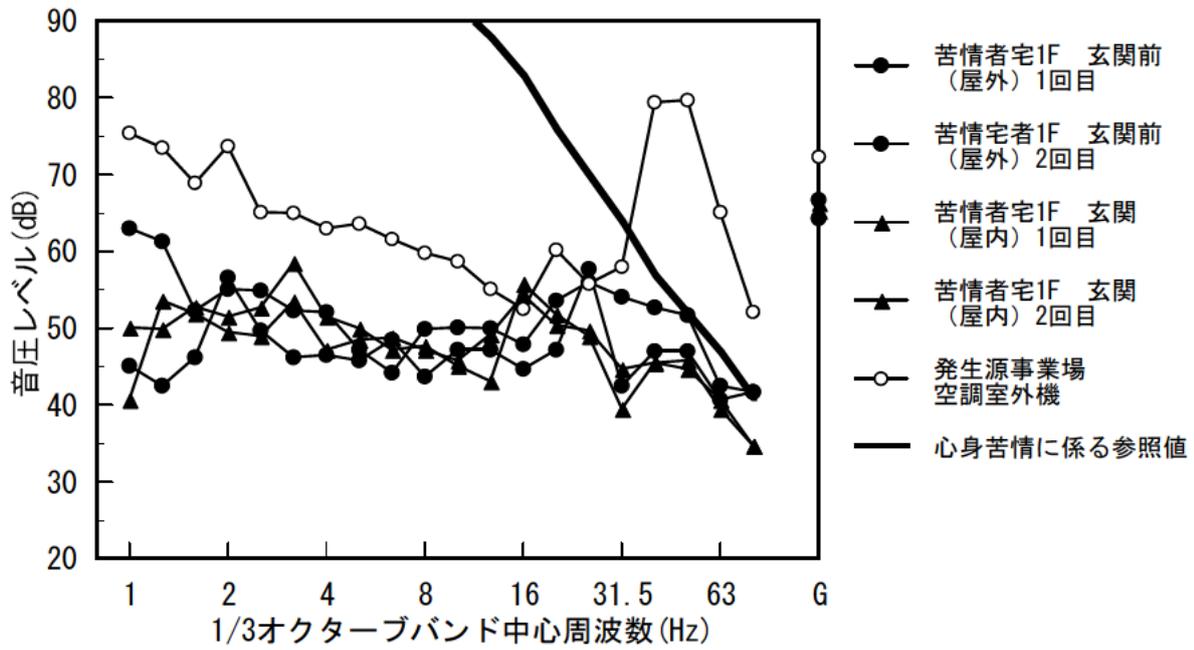
図 3-17-2 低周波音の周波数特性 (1階)

- ・測定結果を図3-17-2および図3-17-3に示す。
- ・発生源での測定時においても、室外機からのうなり音が確認された。

- ・測定の結果、発生源事業場の空調室外機のうなり音が苦情の発生原因と考えられたため、「回転数の変更」「ケーシングの剛性変更」「防振ゴムの選定見直し」「防音壁の改善」等を行うよう申し入れた。

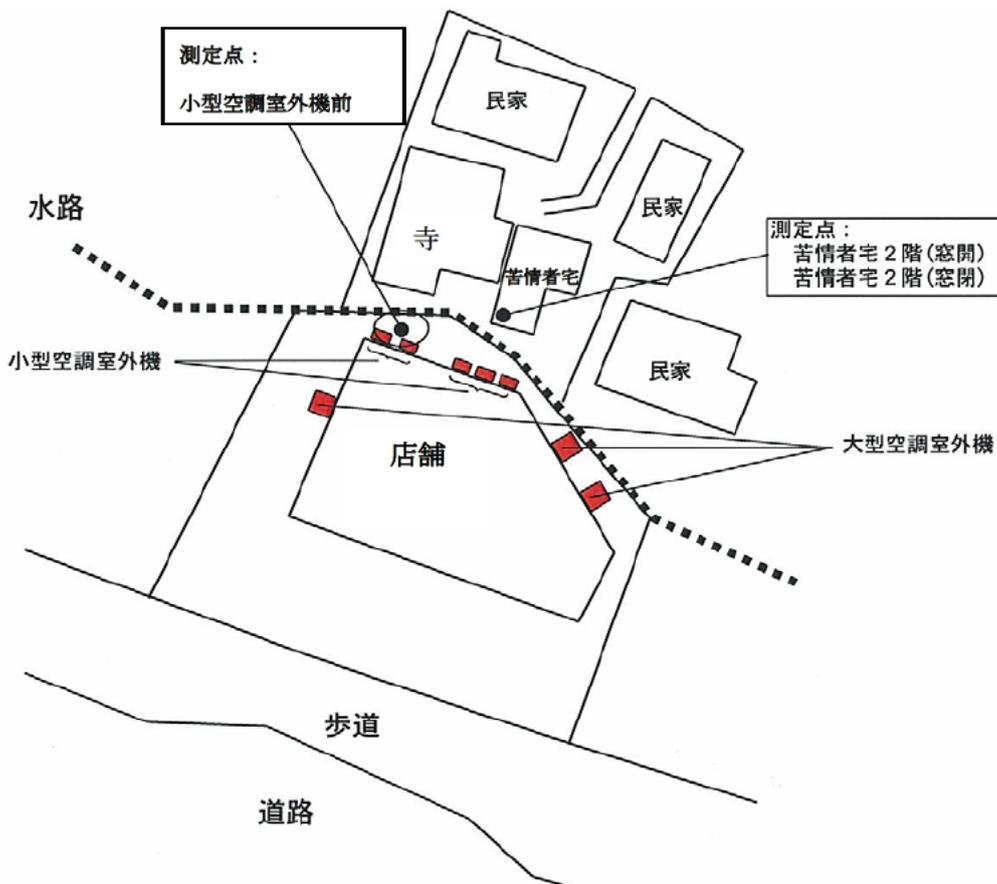
図 3-18-1 発生源側と苦情者宅の意図関係および測定点

- ・苦情者宅から水路を挟んだ向かい側に大型店舗があり、苦情者側に小型の空調室外機5台、大型空調室外機2台が設置されている。(図3-18-1参照)

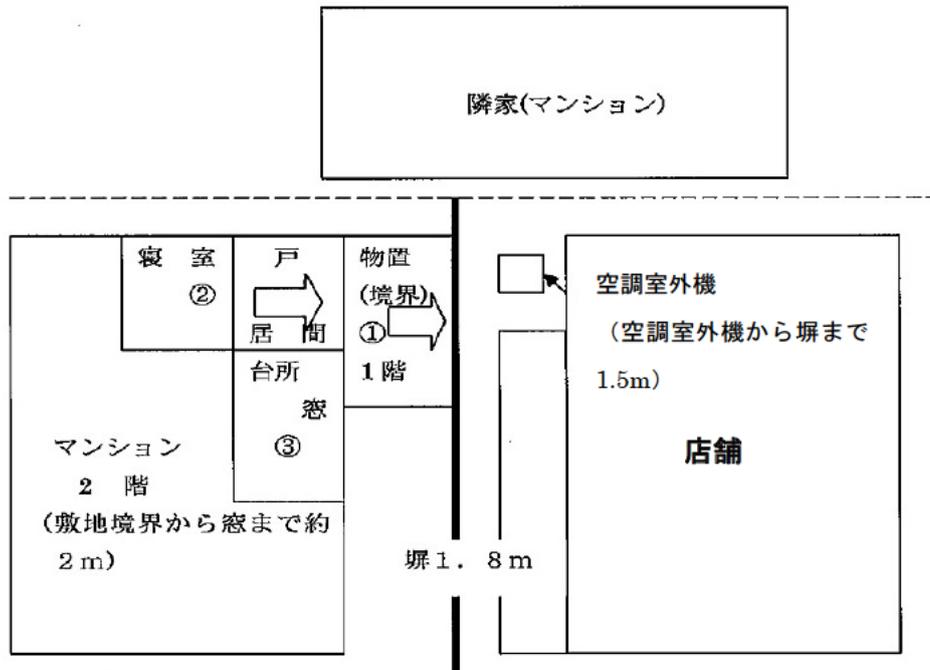
図 3-19-1 発生源側と苦情者宅の位置関係および測定点

- 苦情者への再度聞き取り結果
 - ・室外機を設置し、試運転開始したところ苦情が発生した。
 - ・室外機に直近の居間、台所で被害を訴えている。特に台所は窓付近が著しいため調理に支障がある。
 - ・発生源と苦情者宅の位置関係は図3-19-1参照。
- 調査員の所感
 - ・音が聞こえ、不快感がある。
 - ・音を感じる部屋、感じない部屋があり、部屋の中では台所の窓で強く感じる。
 - ・苦情者の申し立て内容と調査員の把握した内容の対応はとれている。

・騒音レベルは敷地境界では施設稼働時68dB(A)、停止時55dB(A)で、居間では稼働時53dB(A)（戸開け）、41-42dB(A)（戸閉め）であった。なお、オクターブバンド音圧レベルは図3-19-2参照。

①敷地境界	68dB(A)	稼動時	55dB(A)	停止時
②居間内	53dB(A)	稼動時(戸開放)	41~42dB(A)	稼動時(戸閉)
③台所	簡易オクターブ分析実施

・空調室外機を建物屋上（4階）に移設する対策を実施した。
行っていない。

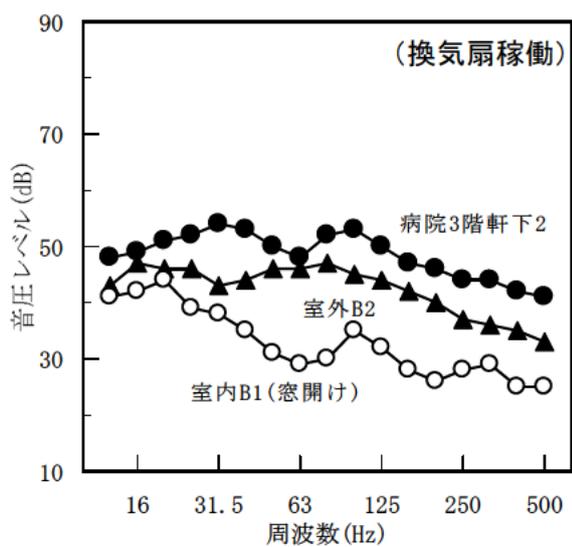
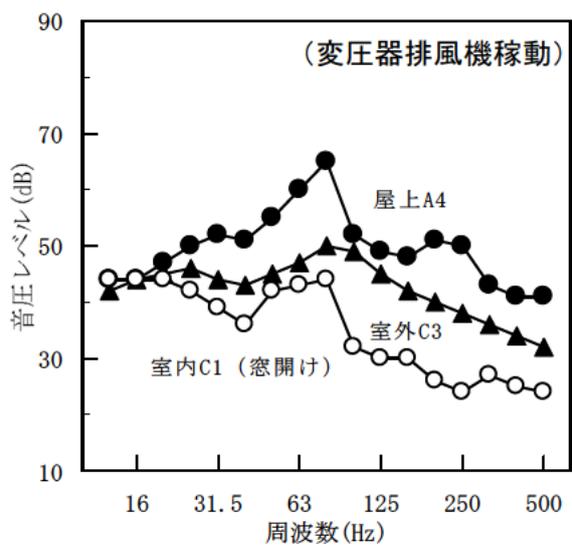
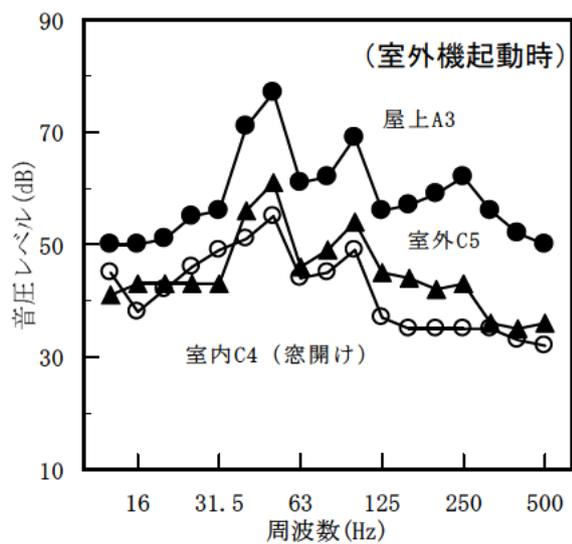
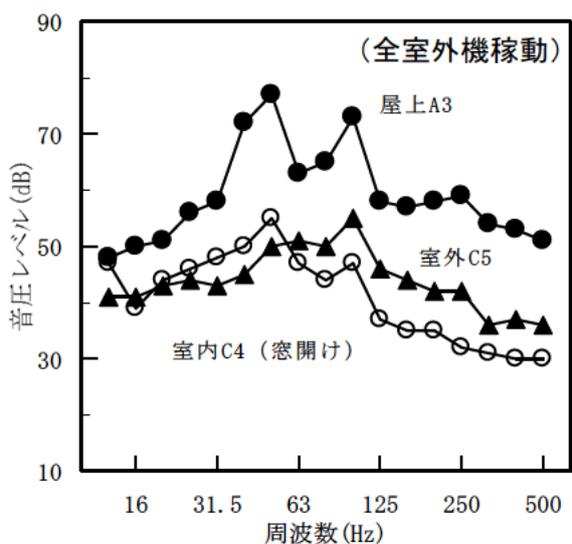
図 3-20-2 発生源側と苦情者側で観測された騒音・低周波音の周波数特性

- ・発生源側と苦情者宅における測定結果を図3-20-2～図3-20-3に示す。室外機および変圧器排風機では発生源側と苦情者宅屋外で観測された騒音・低周波音の卓越周波数が対応しているが、換気扇は対応がみられなかった。
- ・騒音測定結果によると、全室外機を稼働させた場合、施設東側の敷地境界で朝・夕・夜間の騒音規制基準を上回ることが予想された。

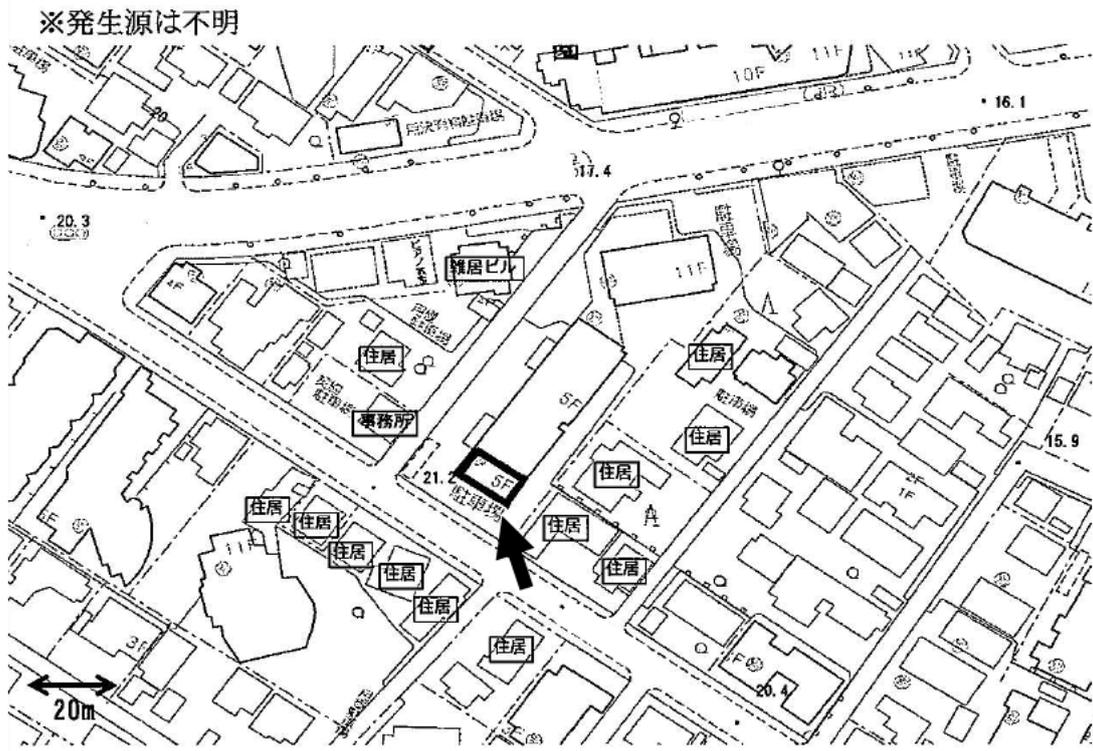
図 3-21-1 苦情者宅周辺の状況

- ・苦情者宅周辺の地図は図3-21-1に記載
- ・苦情者が居住するマンション（以下、マンション）の周辺は住宅街となっており、マンション西側には事務所があるが、騒音や低周波音が発生するような施設等は設置されていない模様である。
- ・苦情者宅から50m程北側に幹線道路がある。南側に道路があり、南側道路を自動車が行き交った場合、走行音は苦情者宅内でも聞こえる。
- ・マンションに、事業場等は入居していない。

太枠が苦情者宅（5階建てマンションの2階）

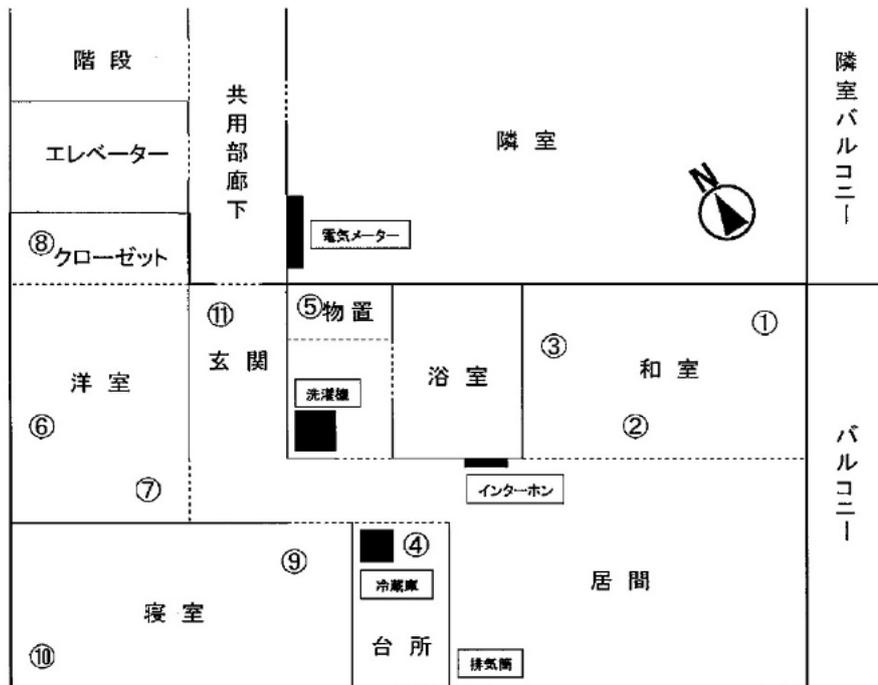
図 3-21-2 苦情者宅内の測定点配置

Y
Z
X : 振動計ピックアップの設置状況 ①～⑩: 測定点

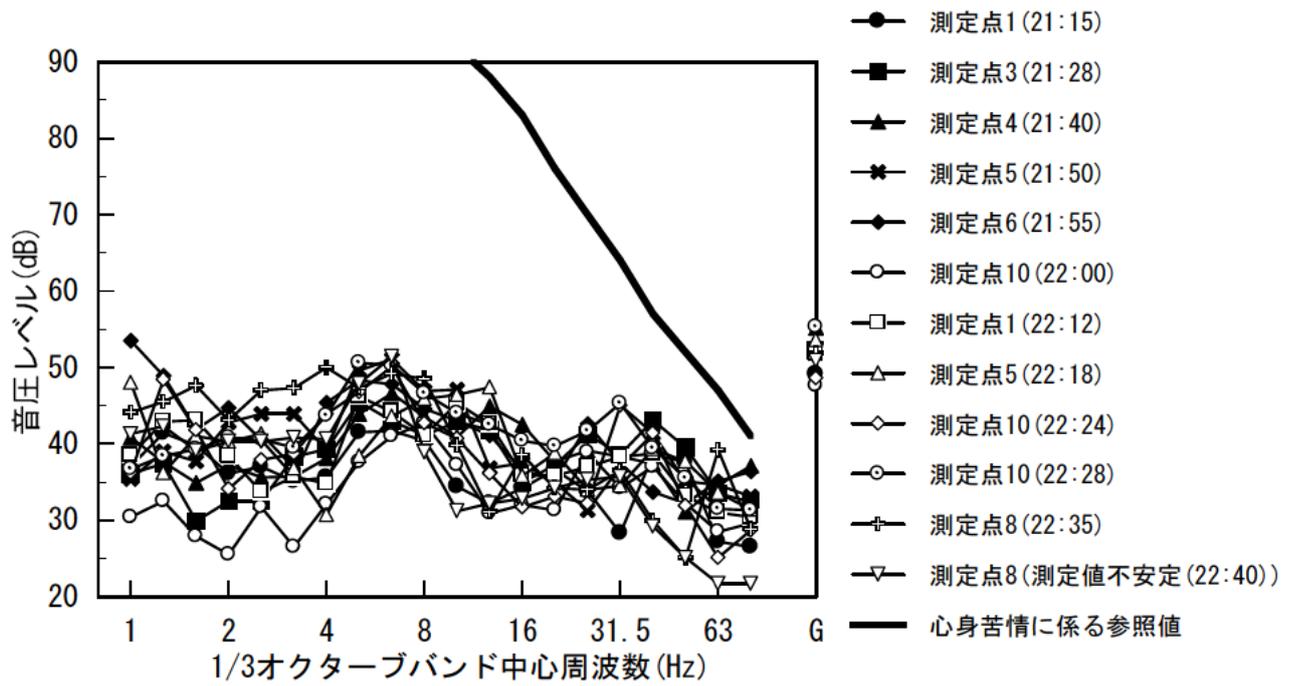
図 3-21-3 低周波音の周波数特性 (苦情者宅屋内 8月30日)

・音量が極めて小さい低周波音ではない音（騒音）が原因であるか、苦情者の体調の問題であると判断された。

苦情者の話をできるだけよく聞き、部屋にいるときはテレビやステレオ等をつけて気分をまぎらわすことや、外出するなどのソフト的な対策を提案した。

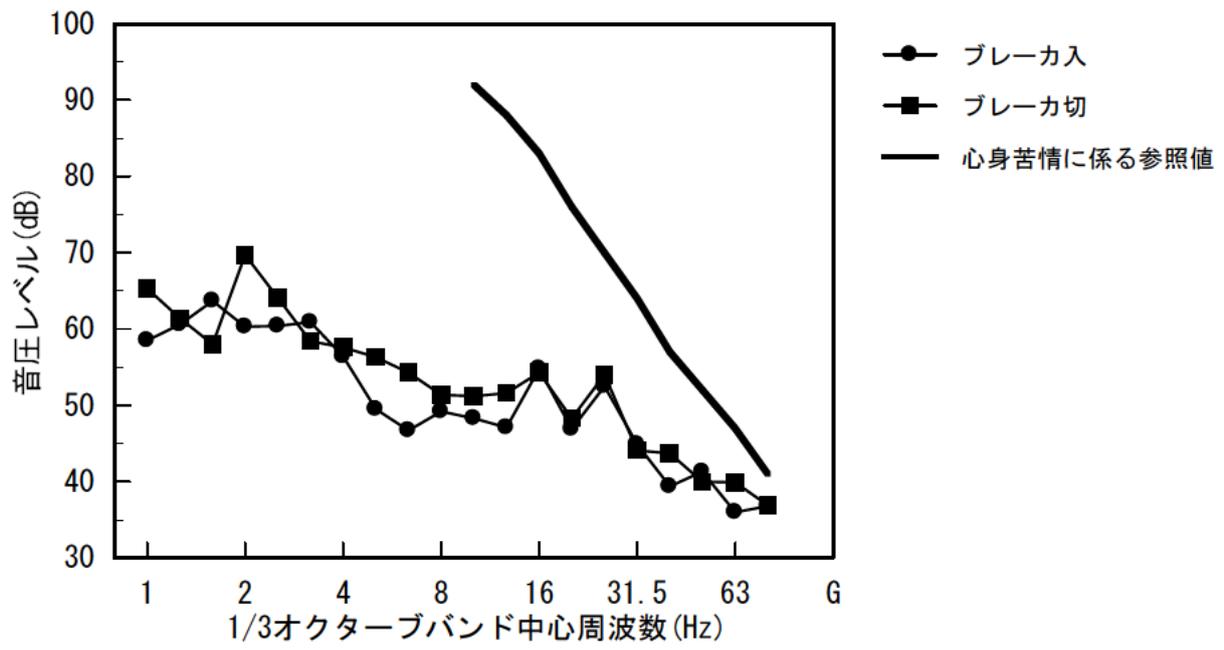
図 3-22-1 低周波音の周波数特性

- ・ 室内に機器による影響の有無を調べるため、ブレーカを入れた場合と切った場合について測定を行った。
- ・ この時、苦情者は別の部屋におり、苦情者の反応は確認しなかった。
- ・ 測定結果を図3-22-1に示す。
