低周波音対応事例集

平成 20 年 12 月

環境省水・大気環境局大気生活環境室

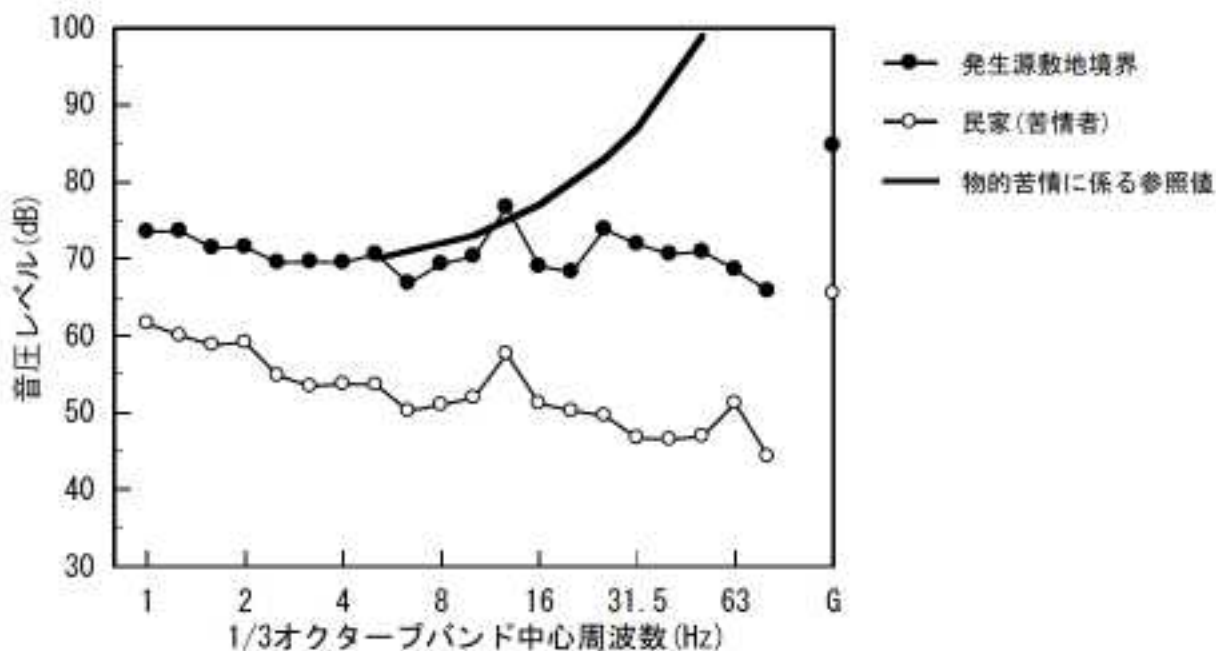
図3-2-3 低周波音の周波数特性 (対策後)

- ・測定の結果、苦情者宅でも8Hz成分が15dB以上低減し、改善が見られた。(図3-2-3参照)

対策後の確認調査を実施した。

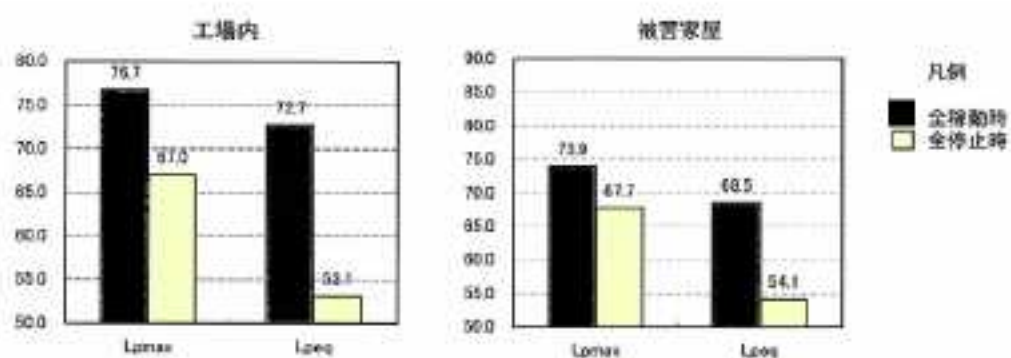
図 3-3-2 施設全稼動時と全停止時のレベル比較 (調査 1)

$L_{peq}(10\text{Hz})=53.1\text{dB}$ とほぼ変わらず、10Hz帯域の突出もみられない。(図3-3-2参照)

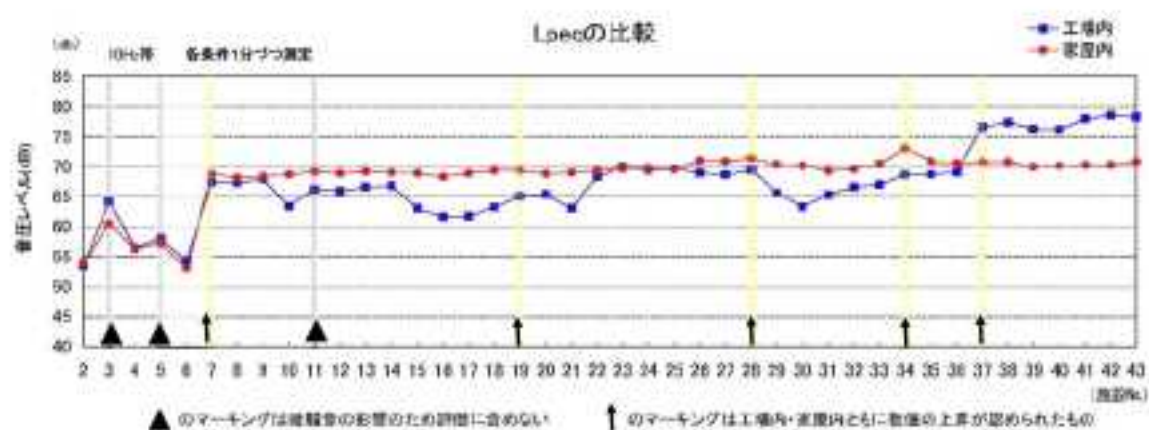
図 3-3-4 全停止状態から施設を順番に立ち上げたときのレベル推移 (調査 2)

- ・調査2：全施設停止から施設を順番に稼働して行ったところ、No.28のターボポンプを立ち上げたときから建具のがたつきが発生しており、低周波音の原因はメカニカルポンプを中心とするポンプ類にあるものと推定された。(表3-3-1参照) また、全施設稼働時には家屋内で $L_{pmax}(10\text{Hz})=75.0\text{dB}$ 、 $L_{peq}(10\text{Hz})=70.8\text{dB}$ の音圧レベルが観測された。
- ・調査3：メカニカルポンプを中心とするポンプ類を3段階に分けて停止させたところ、最終的に家屋内では $L_{pmax}(10\text{Hz})=69.0\text{dB}$ 、 $L_{peq}(10\text{Hz})=61.2\text{dB}$ となり、2段階目で扉のビリツキがなくなった。この結果、メカニカルポンプを中心とするポンプ類が原因であるものと立証された。(図3-3-3、図3-3-4参照)
- ・なお、調査2で工場内の発生源近傍より、苦情者宅内の音圧レベルが大きいところがあるが、吸い上げた空気を排出する排気ダクトが苦情者宅の方を向いていることが原因である可能性も考えられた。

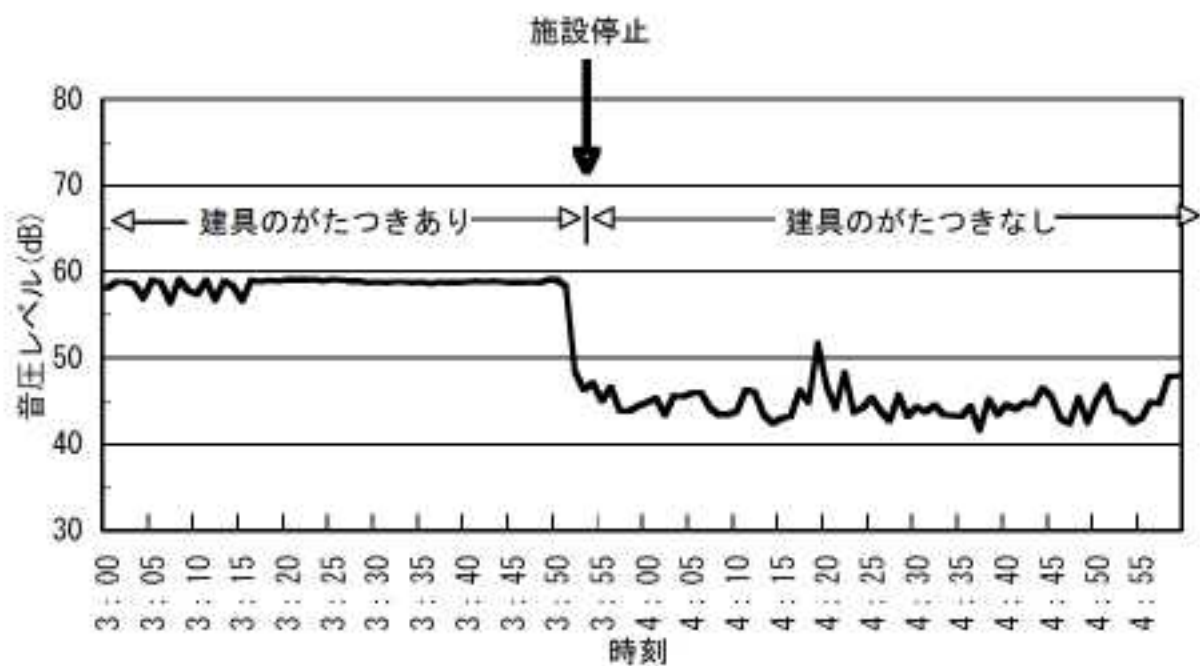
図3-4-3 苦情者宅建具のがたつきの有無における16Hz帯域の音圧レベル変動

- ・苦情者宅での連続測定と平面図
- ・がたつき音がする時は、16Hzが卓越し、その挙動は、がたつき音がしない時と比べると10dB高く、60dBであった。

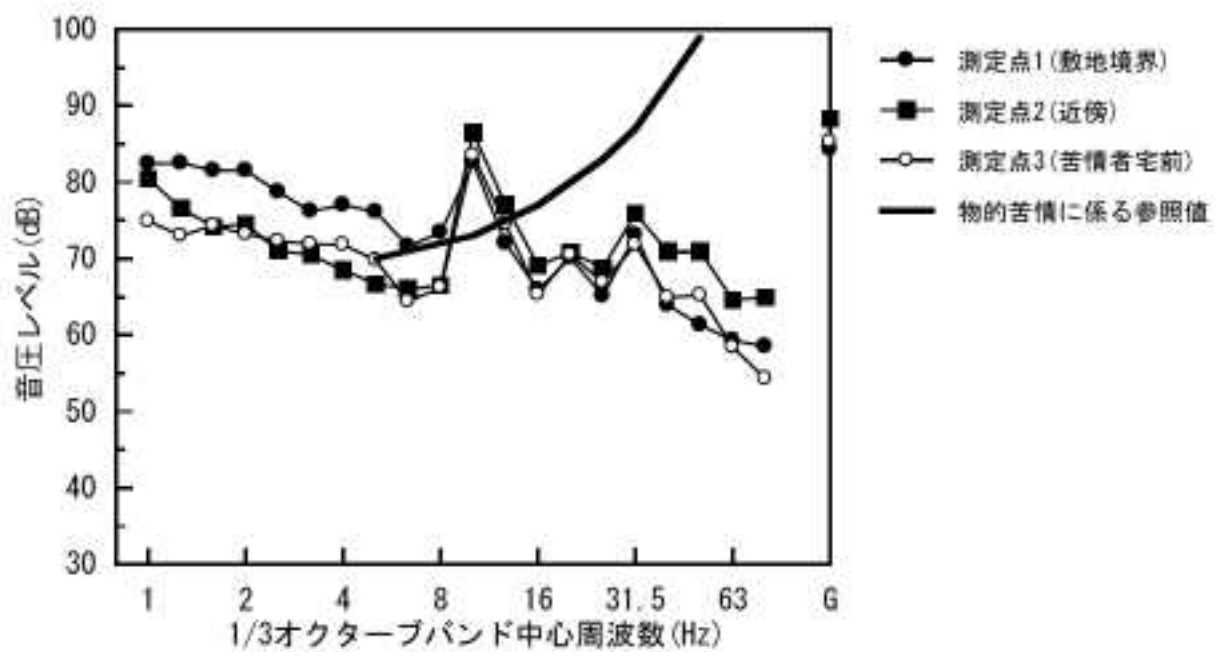
図3-5-2 低周波音の周波数特性(最大値)

- ・発生源近傍、敷地境界、苦情者宅屋外で 10Hz に卓越成分を持つ低周波音が観測された。(図 3-5-2 参照)
- ・苦情者宅屋外で観測された振動レベルは 41～47dB であった。

- ・機械メーカーと相談し対策を検討することとなった。また、悪臭の苦情も申し立てられているため、話し合いによる対応をあわせて進める。
- ・現在は両方でコミュニケーションをとっているようで、その後市へは苦情は寄せられていない。

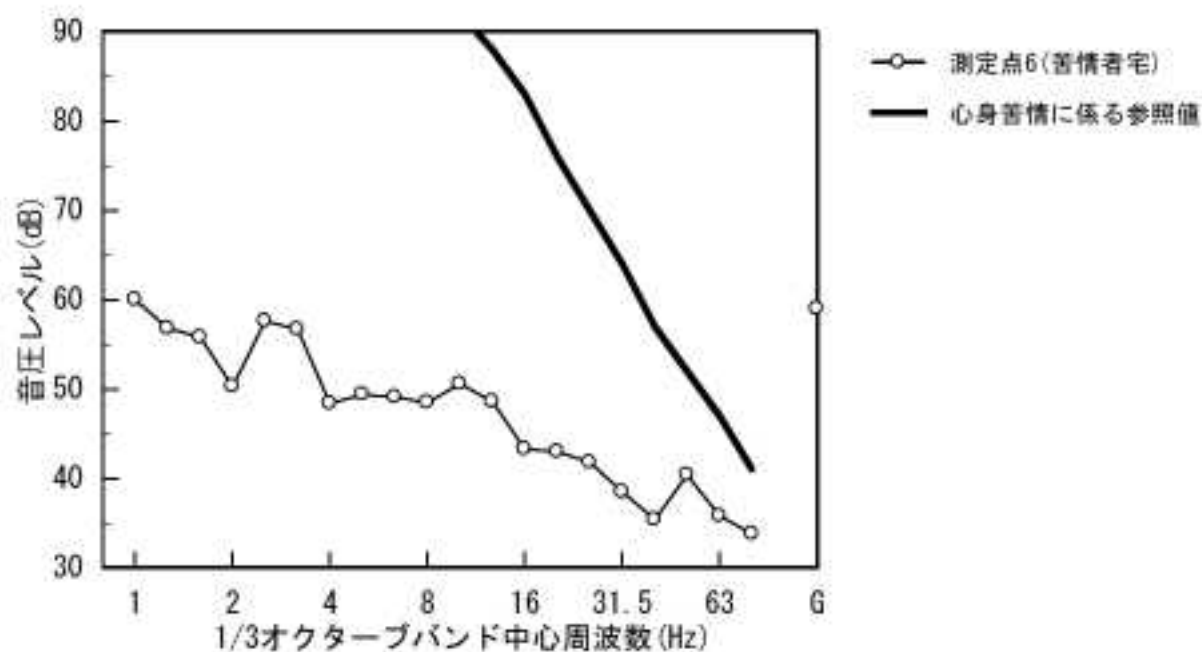
図3-7-3 低周波音の周波数特性(対策後 9月5日測定)

- ・再測定の結果を図3-7-3に示す。これによると対策後は、顕著な卓越周波数は認められなかった。

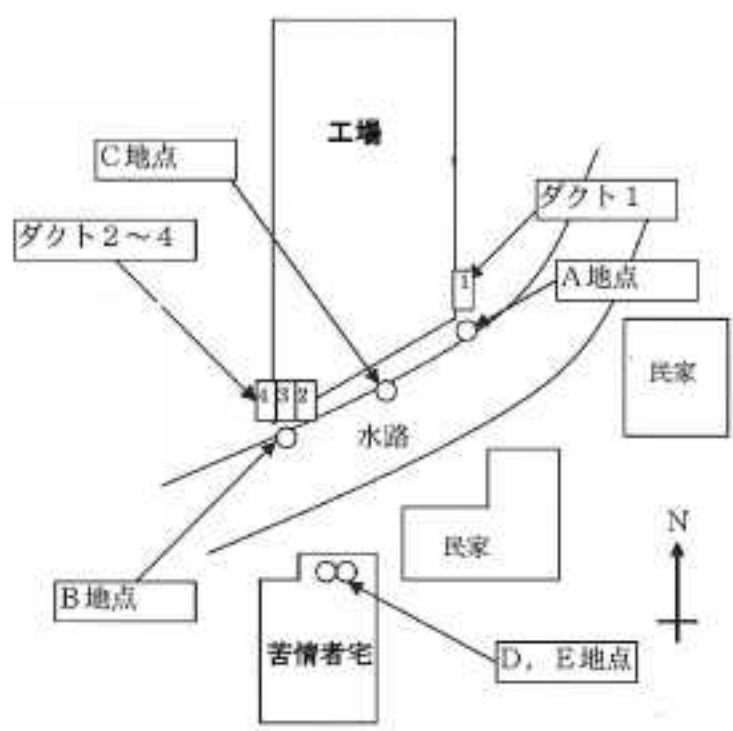
図 3-9-1 発生源側と苦情者宅の位置関係および測定点

- ・ 苦情者宅より水路を挟んだ向かい側に問題となる工場がある(図3-9-1参照)。

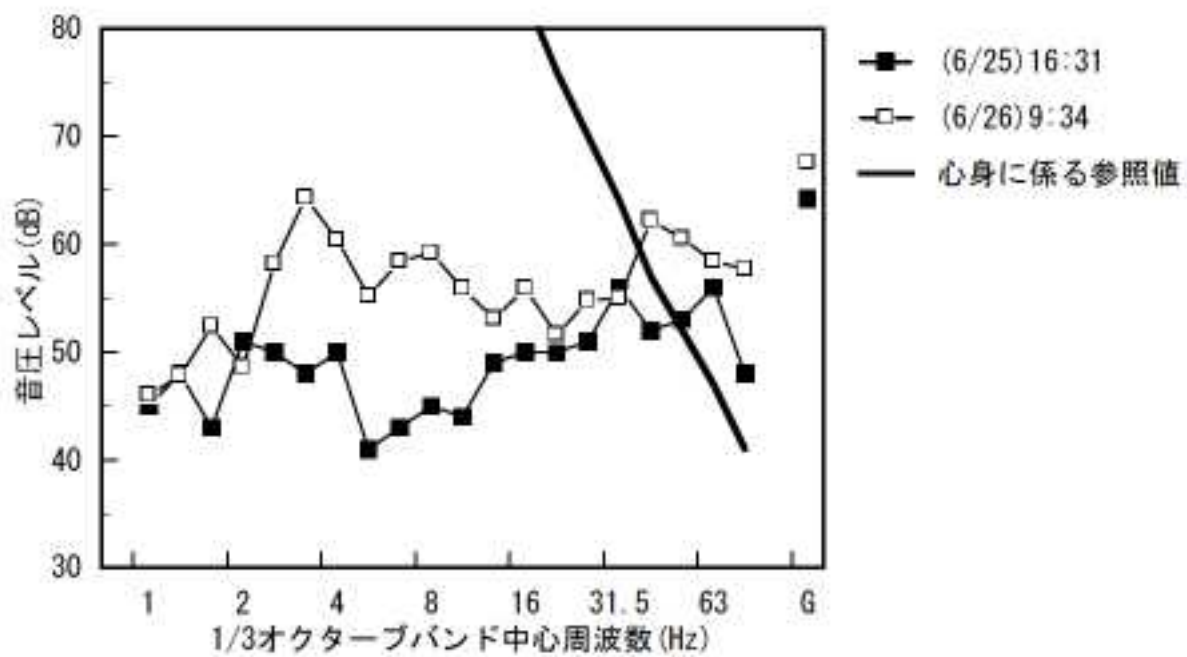
図3-10-2 低周波音の周波数特性（苦情者宅屋内）

隣接する工場の音が、大きな音ではないが部屋の中で気になるとの訴えがあった。騒音については規制値以下であることから、低周波音の測定を実施したところ、測定値は40～80Hzの帯域で5～16dB参照値を超えていた。工場側に結果を伝え、どの施設が原因となっているが調査をお願いしたところ、集塵機と印刷機であることがわかった。その後、工場側が専門家の助言の下、これら機械の対策を行うとともに、建屋壁面の防音性能を強化し、苦情は解決した。

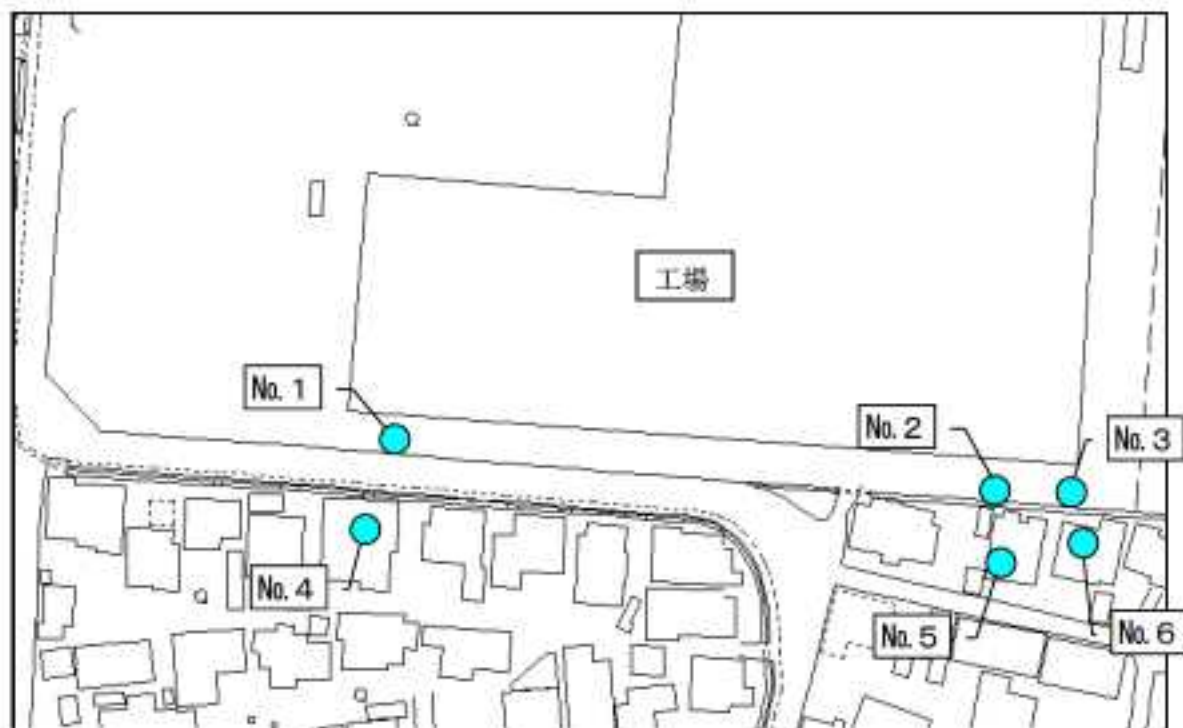
図 3-11-1 発生源側と苦情者宅の位置関係および測定点配置

- ・苦情者宅の他に2件苦情を申し立てる家があり、道路を挟んだ北側に発生源と推定される工場がある。

- ・発生源と推定される工場等には、温調ファン88台・換気ファン66台のダクトが設置されている。
- ・施設稼動開始時から苦情が発生し、他の要因もない。
- ・施設は常時、間欠運転をしている。

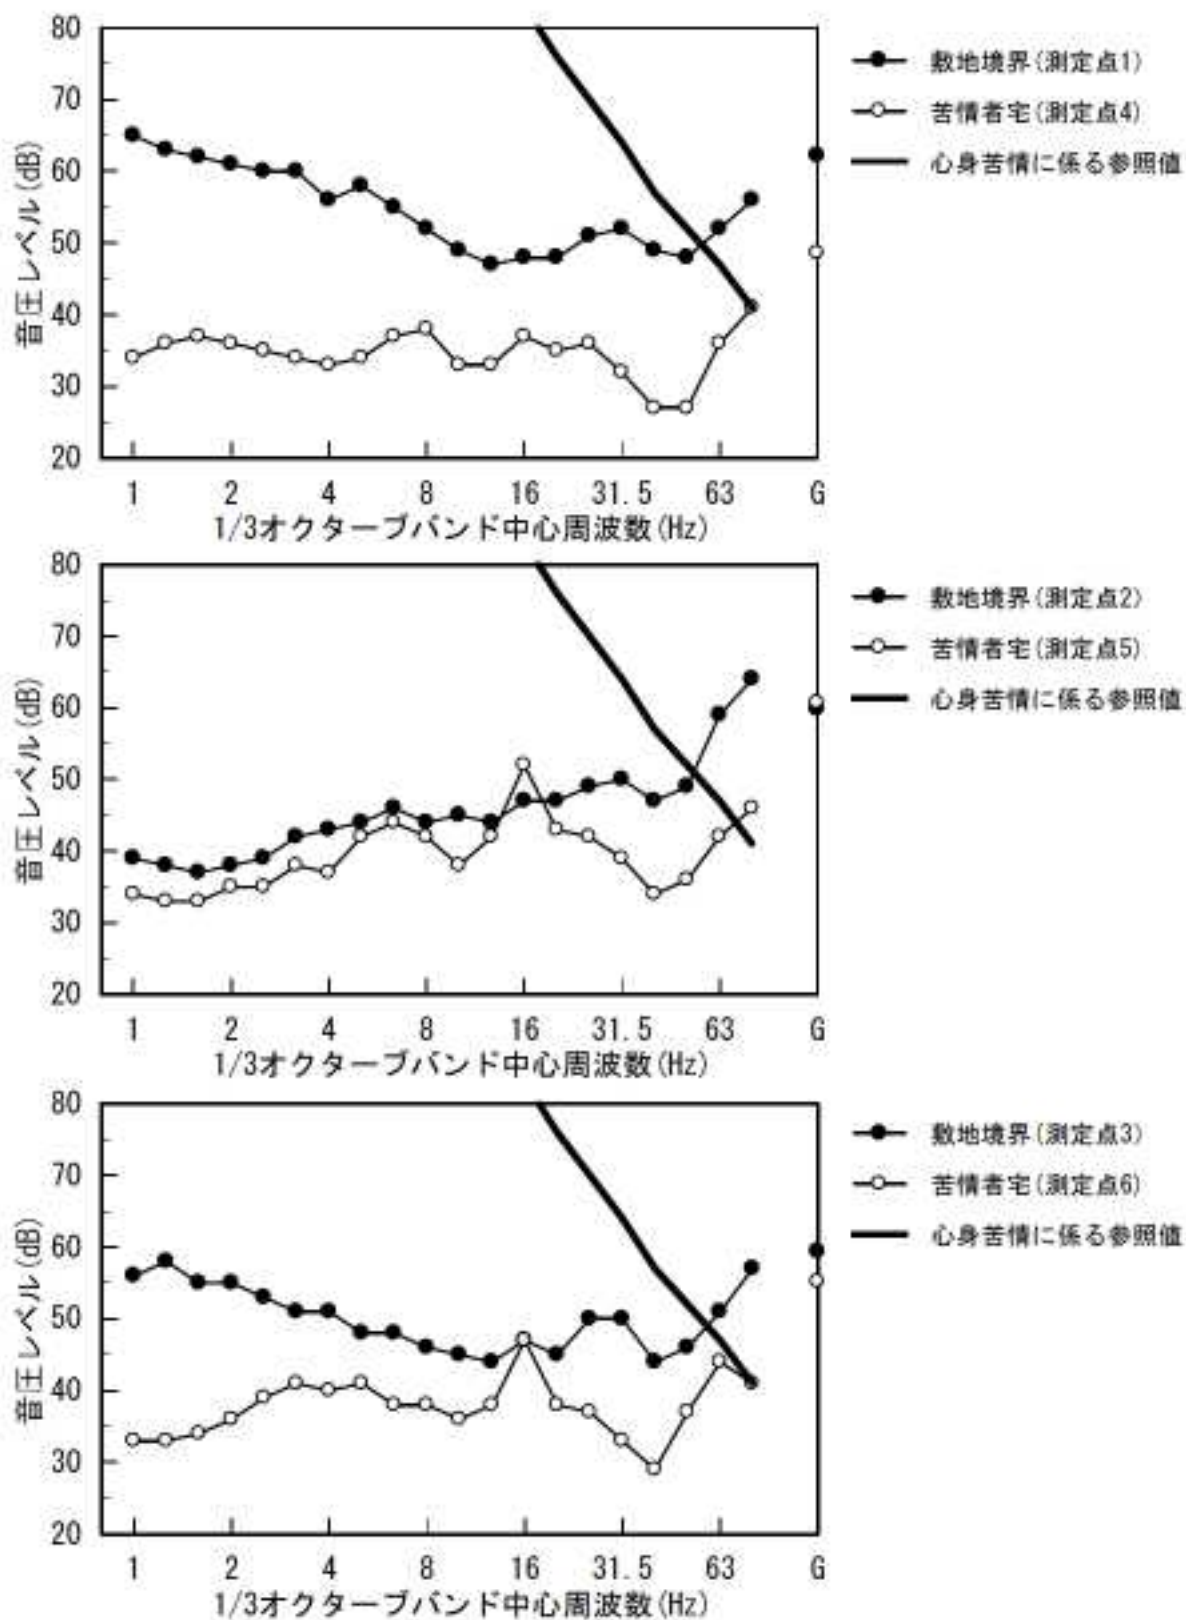
図3-11-2 低周波音の周波数特性（敷地境界および苦情者宅）

隣接する工場の換気設備が原因と思われる低周波音により、よく眠れない。低周波音の調査を実施したところ発生源との対応関係があり、測定値が80Hzで7dB参照値を超えていた。測定結果を工場側に伝え、工場側がダクトの一部延長工事を行ったところ、延長箇所では音圧レベルが低減したが、未実施の箇所では参照値を下回らなかった。再度、測定結果を工場側に伝え、対策を実施中である。

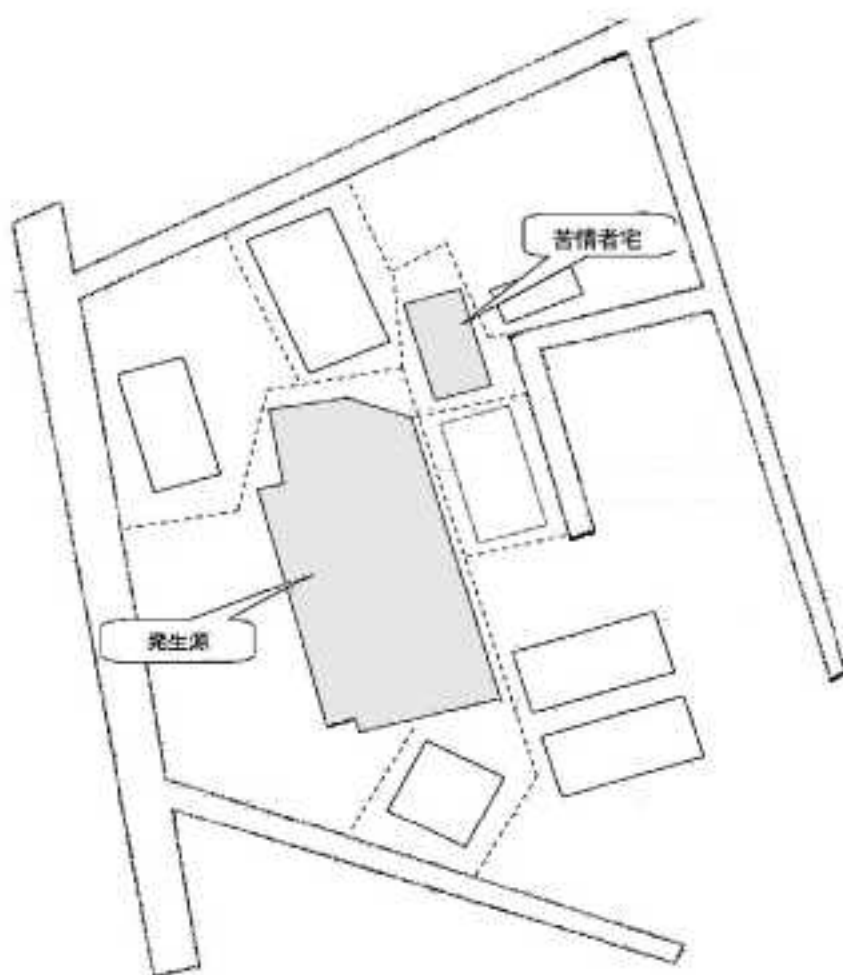
図 3-12-1 発生源側と苦情者宅の位置関係

- 発生源側と苦情者宅の位置関係
 - ・両者の位置関係を図3-12-1に示す。
- 発生源の状況
 - ・発生源と推定される工場等には、冷蔵、冷凍ユニットが設置されている。
 - ・発生源と推定される施設の稼働時間と被害感が一致している。
- 苦情者への再度聞き取り結果
 - ・苦情者宅の部屋ごとの苦情の状況；発生源に近い部屋で被害感が大きい。また、部屋の中心部よりも隅のほうが聞こえる（感じる）とのことであった。
- 調査員の所感
 - ・問題とする音が聞こえる（感じる）が、圧迫感や振動感や違和感などの不快感はない。

- ・4台ある施設（図3-12-3参照）のうち、苦情者宅側に設置してある2台について、夜間停止してもらうこととした。なお、従業員による電源の切り忘れがないようタイマーを付けることで解決した。

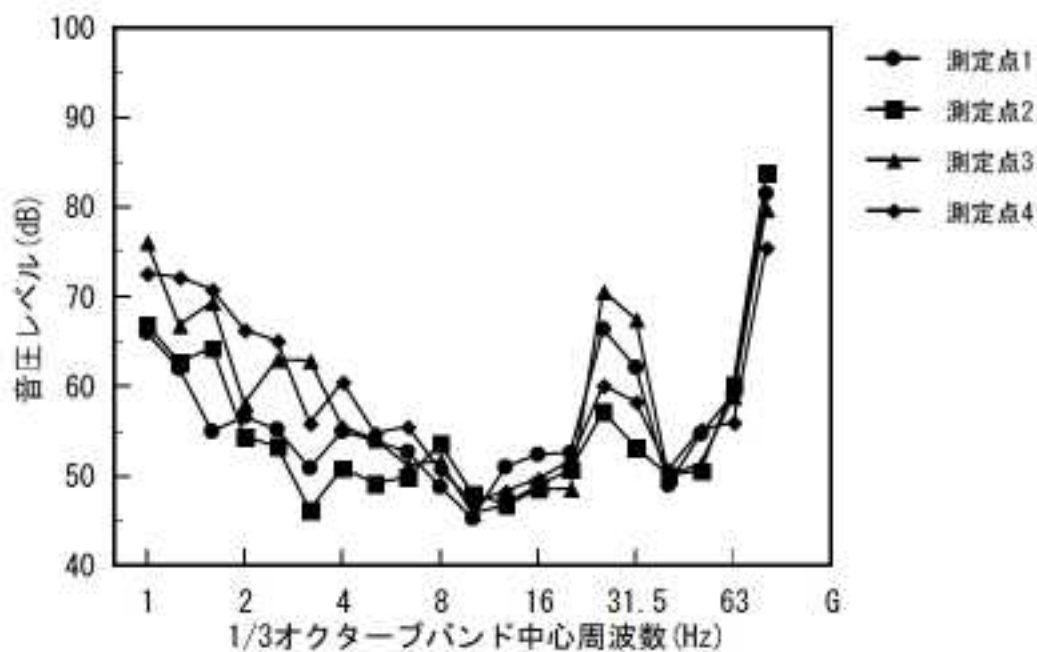
図3-12-4 低周波音の周波数特性（発生源側 H19.2.6）

- ・測定は、発生源側は敷地境界と音源の直近で、苦情者側は被害感のある2階寝室（図3-12-2のリビングの直上）で実施した。
- ・はじめに発生源側の機器を個別に稼働・停止させ、苦情者の反応との対応関係を調べた。その後、発生源側と苦情者側で測定を実施した。測定時は通常の稼働状態とした。
- ・測定結果を図3-12-4および図3-12-5に示す。
- ・発生源側における25Hzと80Hzの卓越成分のうち、25Hzは庫内のファンに寄因するものと考えられた。

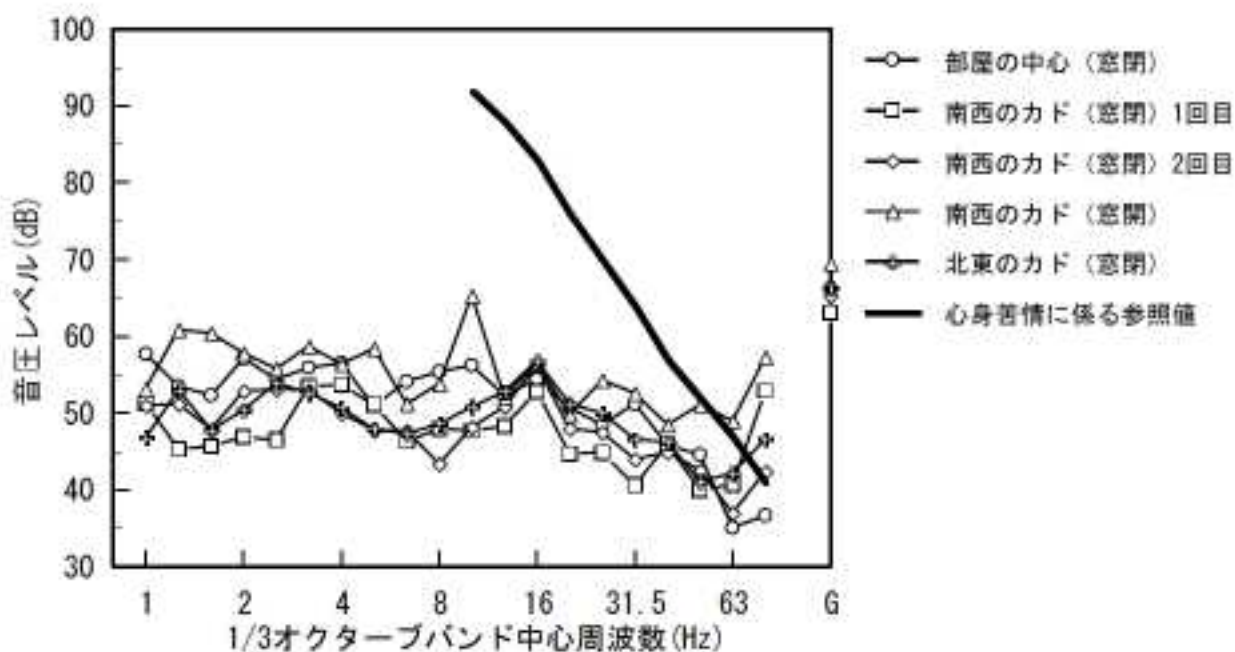
図3-12-5 低周波音の周波数特性（苦情者宅内2階寝室 H19.4.25）

寝室で、隣接する工場の音で圧迫感を感じるという訴えがあり、調査を行った。苦情者側の測定結果および苦情者の反応は発生源との対応関係があり、測定結果が心身苦情に係る参照値を80Hzで10dB超えていた。工場側と協議の結果、苦情者側2台の施設を夜間停止することで解決した。

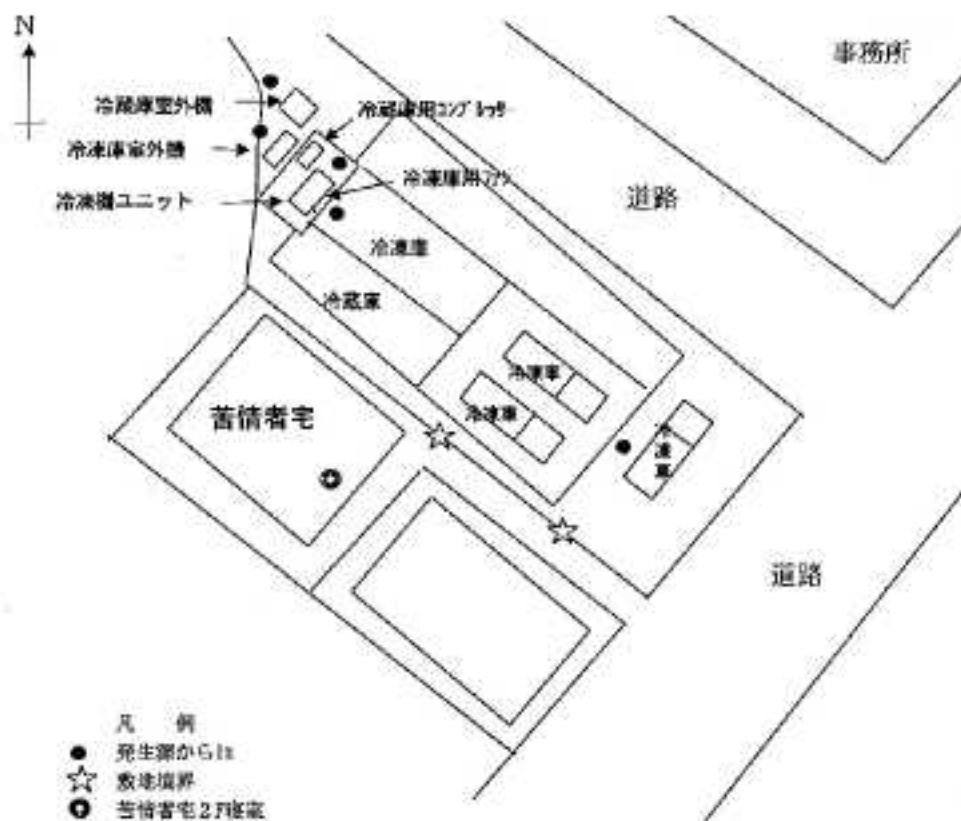
図 3-13-1 発生源側と苦情者宅の位置関係および測定点配置

- ・冷凍車関係では発生源近傍（1m）と敷地境界で測定を行った。（図3-13-1参照）
- ・低周波音の周波数特性、G特性音圧レベルに加えて、一部の測定点については騒音の測定を行った。
- ・測定では1/3オクターブバンドフィルターを用いて、周波数を順次切り替えて値を確認した。
- ・発生源を稼働、停止させての測定、および発生源側と苦情者側の対応関係の確認を実施したが、発生源側と苦情者側の同時測定は実施しなかった。

- ・冷蔵・冷凍機関係は発生源近傍（1m）、建屋屋外1mと苦情者宅2階寝室で測定をした。（図3-13-1参照）
- ・低周波音の周波数特性、G特性音圧レベルに加えて、一部の測定点については騒音、振動の測定を行った。（測定方法は測定1と同様）
- ・発生源を稼働、停止させての測定、および発生源側と苦情者側の対応関係の確認を実施したが、発生源側と苦情者側の同時測定は実施しなかった。

・発生源で観測された低周波音の卓越周波数と苦情者宅で観測された低周波音の卓越周波数は一致しなかったが、冷蔵庫用室外機稼動時に苦情者の被害感があることが確認されたため、冷蔵庫用室外機のオーバーホールを実施した。

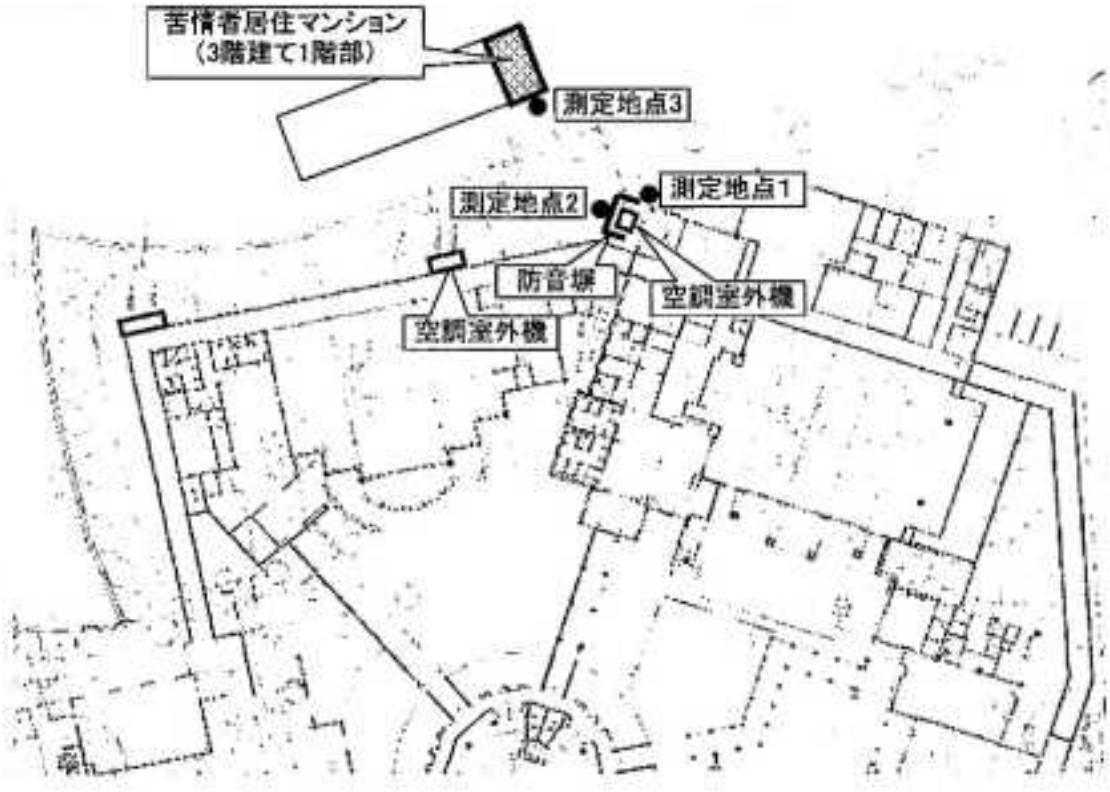
図 3-14-1 発生源側と苦情者宅の位置関係と測定点配置

- ・ 測定点を図3-14-1に示す。

排気管の取付けを行った。

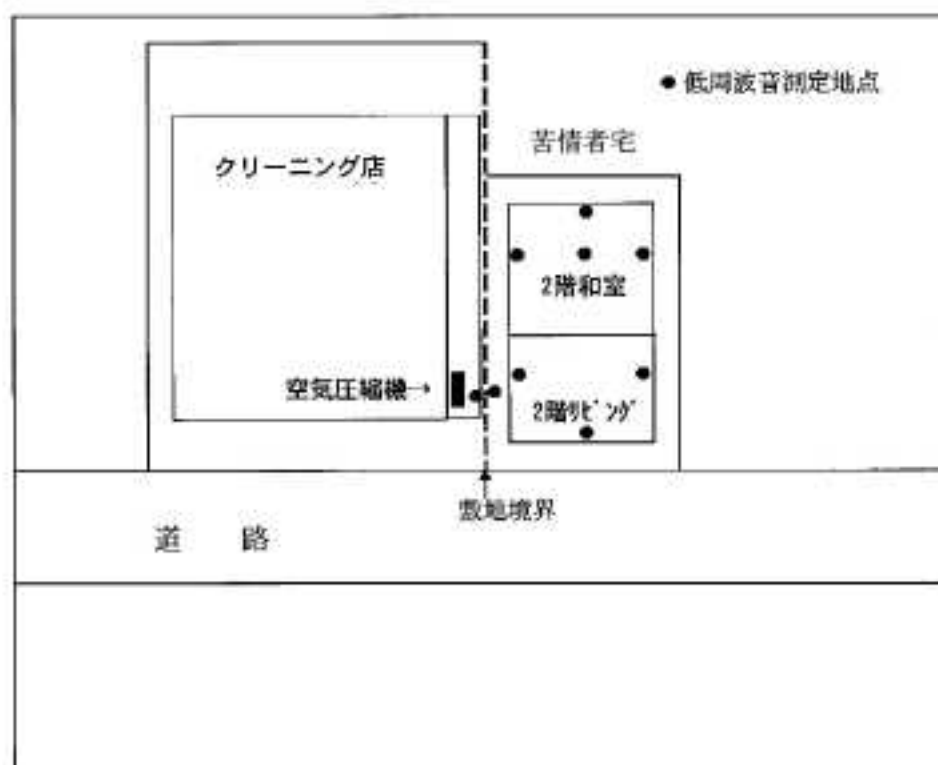
図 3-15-1 発生源側と苦情者宅の位置関係および測定点配置

- ・発生源と推定される空気圧縮機は苦情者宅側に設置されている（図3-15-1参照）。
- ・空気圧縮機は営業時間中連続運転をしている。
- ・空気圧縮機による騒音と振動は規制基準内であった。

- ・事業者に対して空気圧縮機に防振ゴムをはさむようお願いをした。その後、事業者が防振ゴムをはさんだことにより振動、低周波音が改善された。また、苦情者に対しては、コンプレッサの音が聞こえなくなったわけではないが、事業者も努力してくれたこと、および機械を更新する場合には設置場所の検討を含めて、騒音振動を悪化させないように配慮するようにお願いしたと説明した。

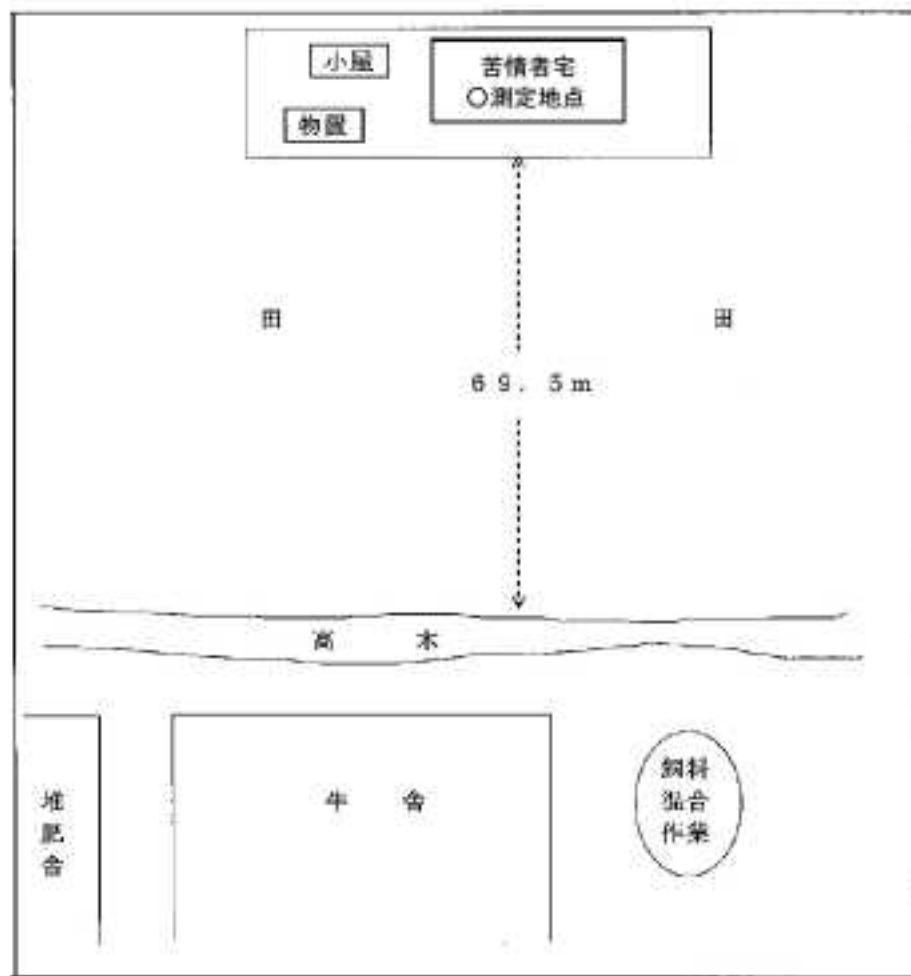
図 3-16-1 発生源側と苦情者宅の位置関係および測定点

- ・発生源側敷地内での測定協力が得られなかったため、測定は苦情者宅屋外（庭）、苦情者宅屋内（広縁）にて行った。測定点を図3-16-1に示す。
- ・通常の作業を再現させ、連続的に測定を行って発生源側と苦情者側の対応関係の確認を実施した。

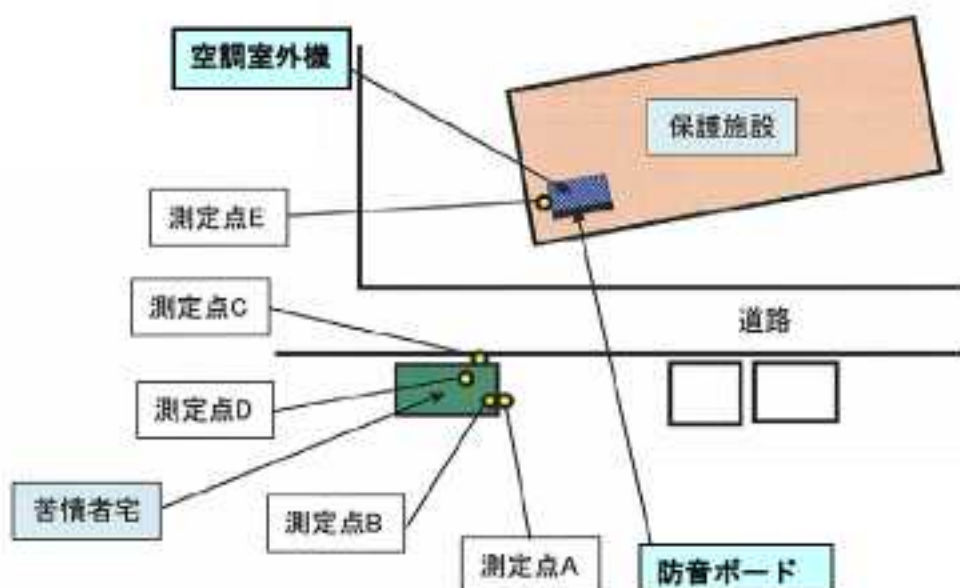
図 3-17-1 発生源側と苦情者宅の位置関係および測定点

- 苦情者宅周辺状況の確認
 - ・ 苦情者宅の道を隔てた向かい側に保護施設があり、苦情者宅側に室外機が設置されている。(図3-17-1参照)
- 発生源の確認
 - ・ 発生源と推定される建物には、空調室外機・ボイラ・ポンプが設置されている。
 - ・ 施設、設備機器等は平成17年5月に設置された。
- 調査員の所感
 - ・ 音が聞こえる(感じる)が、不快感はない。
 - ・ 部屋の中の強く感じる場所はない。
 - ・ 苦情者の申し立て内容と調査員の把握した内容の対応がとれている。

- 測定点A：苦情者宅1階玄関前（屋外）
- 測定点B：苦情者宅1階玄関（屋内）
- 測定点C：苦情者宅2階玄関前（屋外）
- 測定点D：苦情者宅2階居間（屋内）
- 測定点E：発生源事業場空調室外機前

- ・測定の結果、発生源事業場の空調室外機のうち音が苦情の発生原因と考えられたため、「回転数の変更」「ケーシングの剛性変更」「防振ゴムの選定見直し」「防音壁の改善」等を行うよう申し入れた。

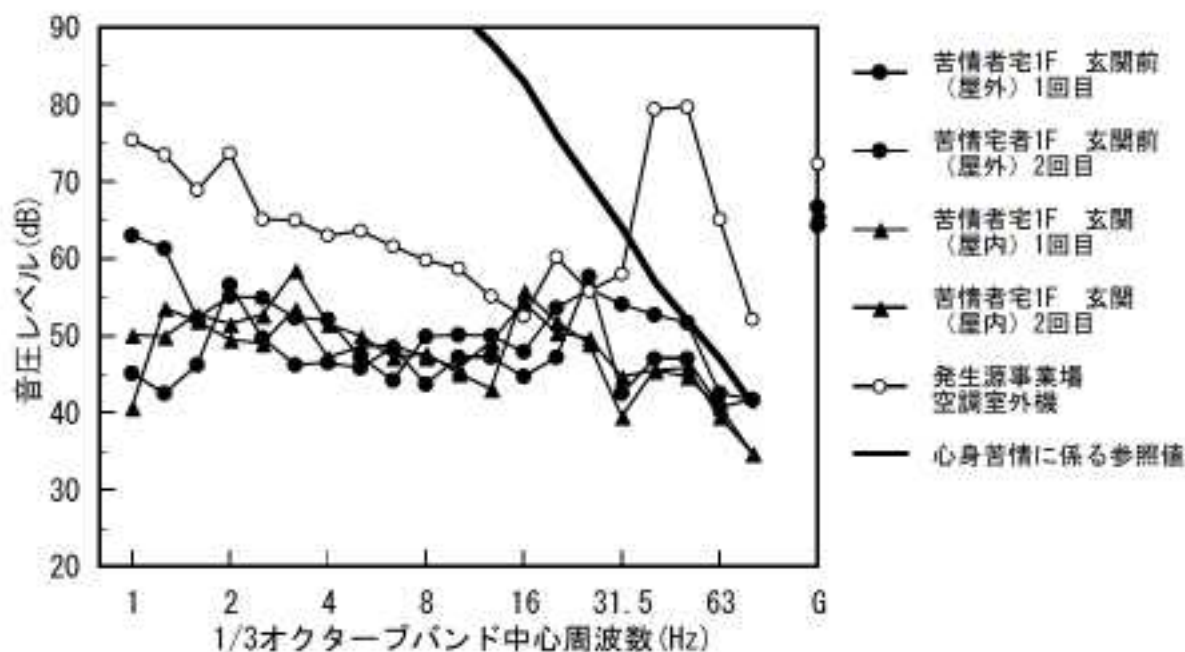
図 3-17-2 低周波音の周波数特性 (1 階)

- ・測定結果を図3-17-2および図3-17-3に示す。
- ・発生源での測定時においても、室外機からのうなり音が確認された。

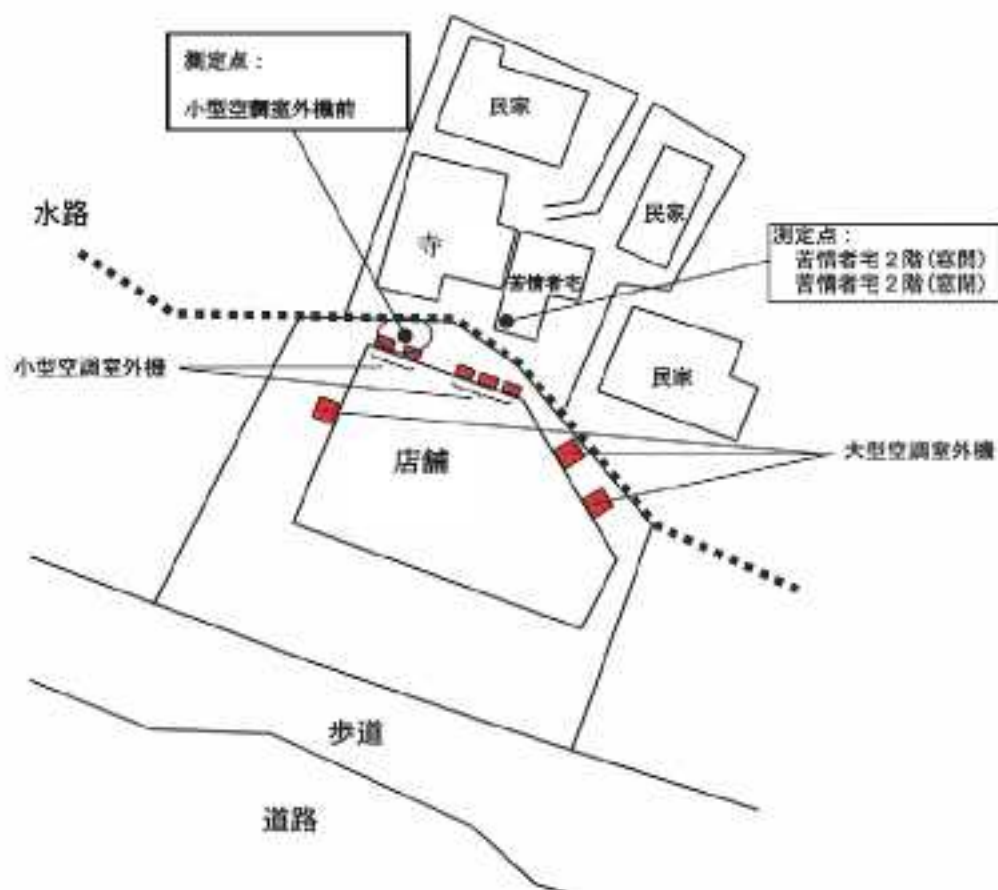
図 3-18-1 発生源側と苦情者宅の意図関係および測定点

- ・苦情者宅から水路を挟んだ向かい側に大型店舗があり、苦情者側に小型の空調室外機5台、大型空調室外機2台が設置されている。(図3-18-1参照)

- ・発生源側が室外機を移設したことにより、苦情がなくなった。

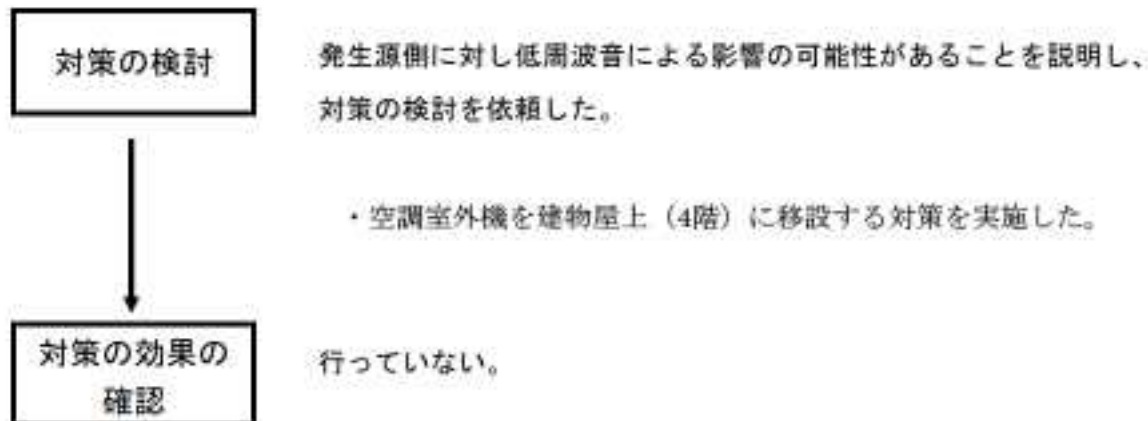
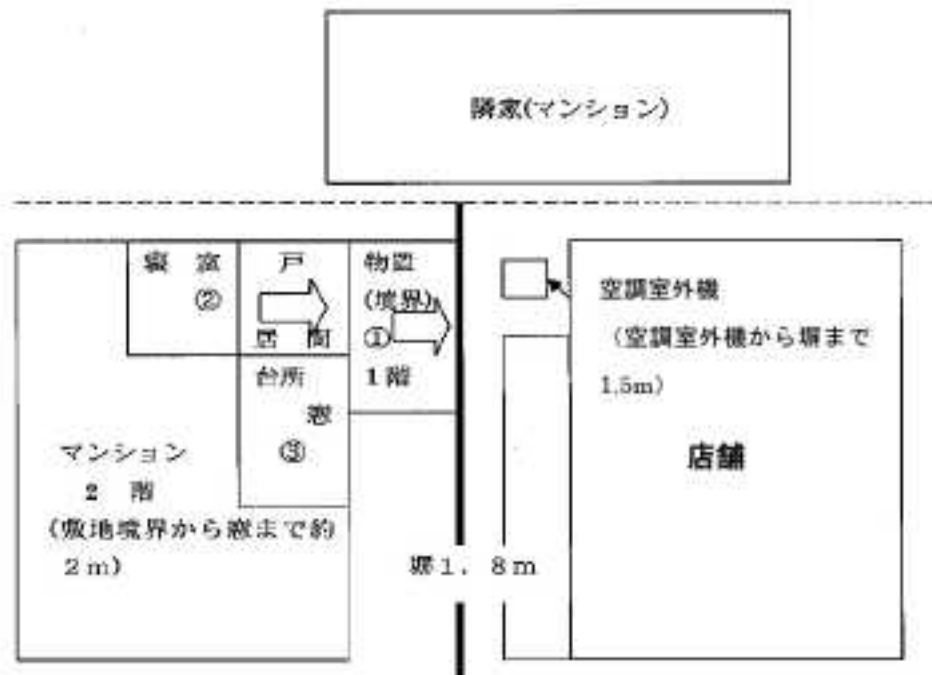
図 3-19-1 発生源側と苦情者宅の位置関係および測定点

- 苦情者への再度聞き取り結果
 - ・室外機を設置し、試運転開始したところ苦情が発生した。
 - ・室外機に直近の居間、台所で被害を訴えている。特に台所は窓付近が著しいため調理に支障がある。
 - ・発生源と苦情者宅の位置関係は図3-19-1参照。
- 調査員の所感
 - ・音が聞こえ、不快感がある。
 - ・音を感じる部屋、感じない部屋があり、部屋の中では台所の窓で強く感じる。
 - ・苦情者の申し立て内容と調査員の把握した内容の対応はとれている。

・測定場所は、敷地境界と苦情者宅屋内（居間、台所）とした（図3-19-1参照）。

・騒音レベルは敷地境界では施設稼働時68dB(A)、停止時55dB(A)で、居間では稼働時53dB(A)（戸開け）、41-42dB(A)（戸閉め）であった。なお、オクターブバンド音圧レベルは図3-19-2参照。

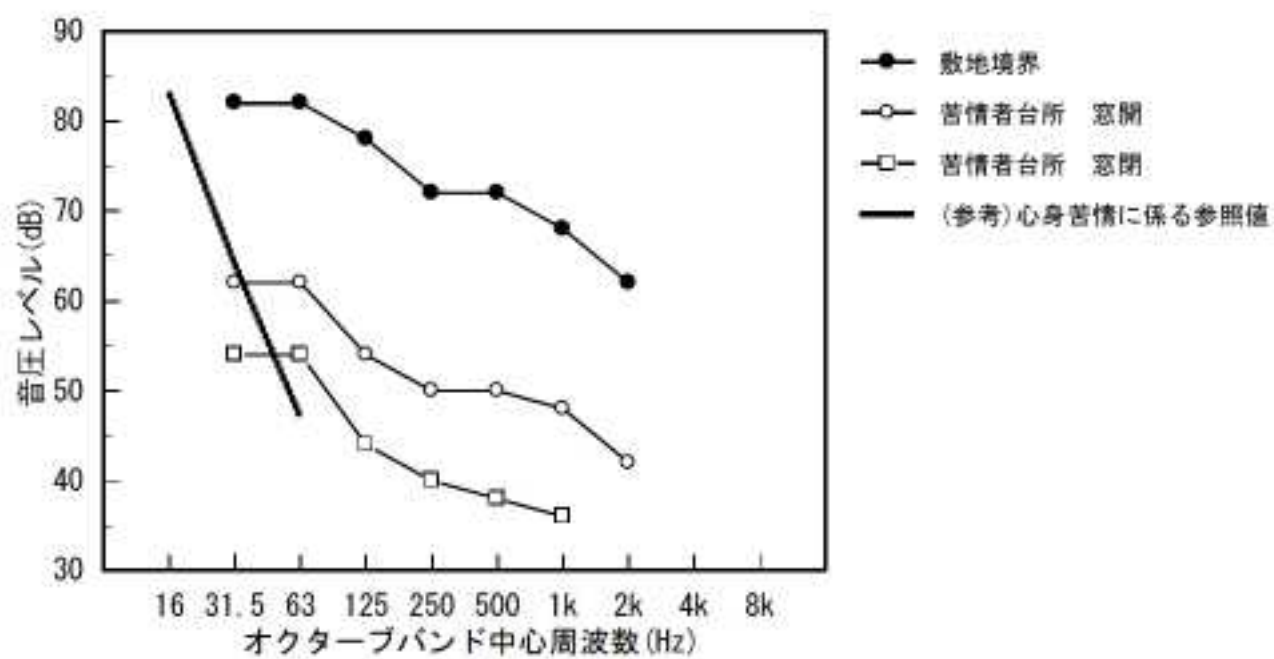
図 3-19-2 騒音計による周波数分布 (オクターブバンド分析)

・測定時の調査員の感覚も苦情者の申し立て内容と対応していること、測定結果が心身苦情の参照値を超過している可能性があることなどから、空調室外機による低周波音の被害と推定した。

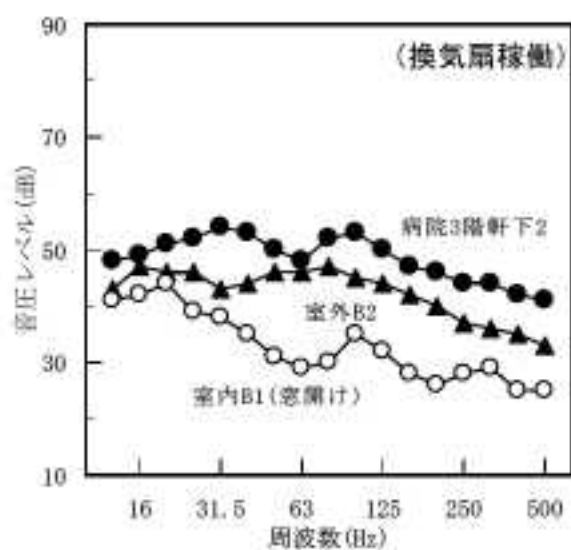
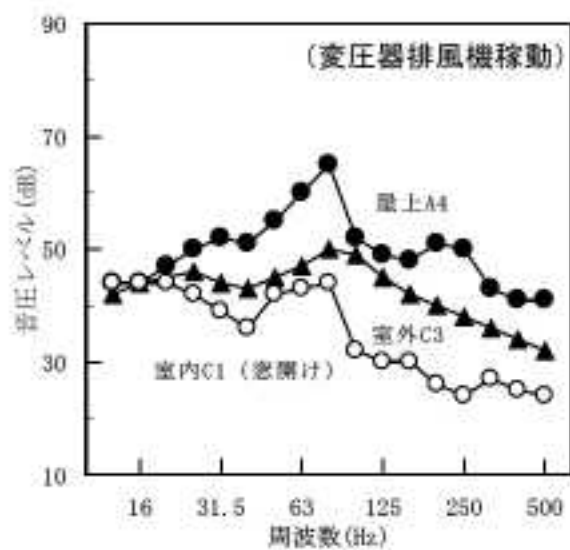
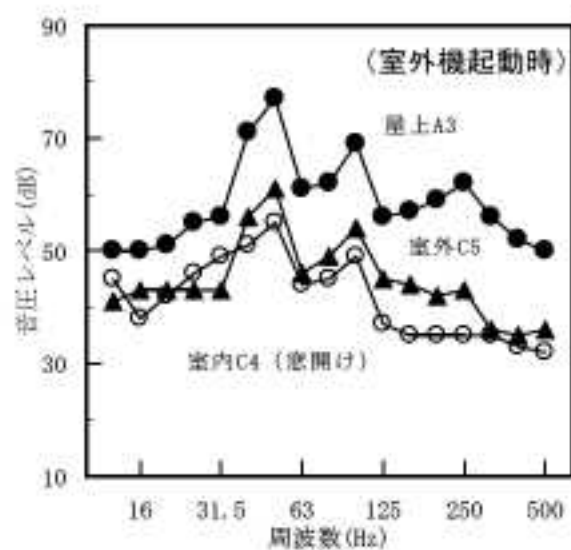
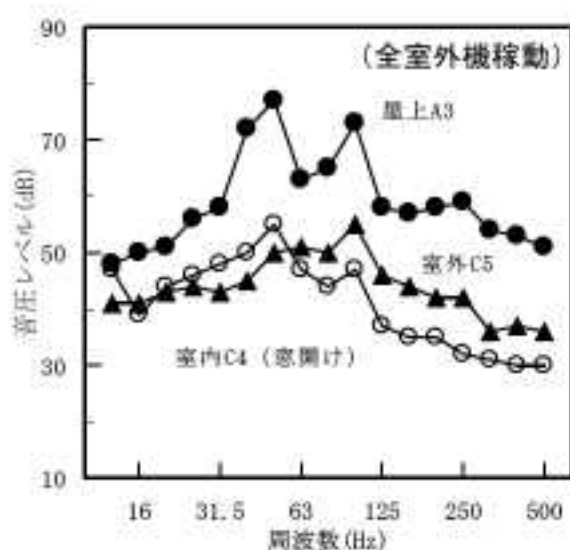
図 3-20-2 発生源側と苦情者側で観測された騒音・低周波音の周波数特性

- ・発生源側と苦情者宅における測定結果を図3-20-2～図3-20-3に示す。室外機および変圧器排風機では発生源側と苦情者宅屋外で観測された騒音・低周波音の卓越周波数が対応しているが、換気扇は対応がみられなかった。
- ・騒音測定結果によると、全室外機を稼働させた場合、施設東側の敷地境界で朝・夕・夜間の騒音規制基準を上回ることが予想された。

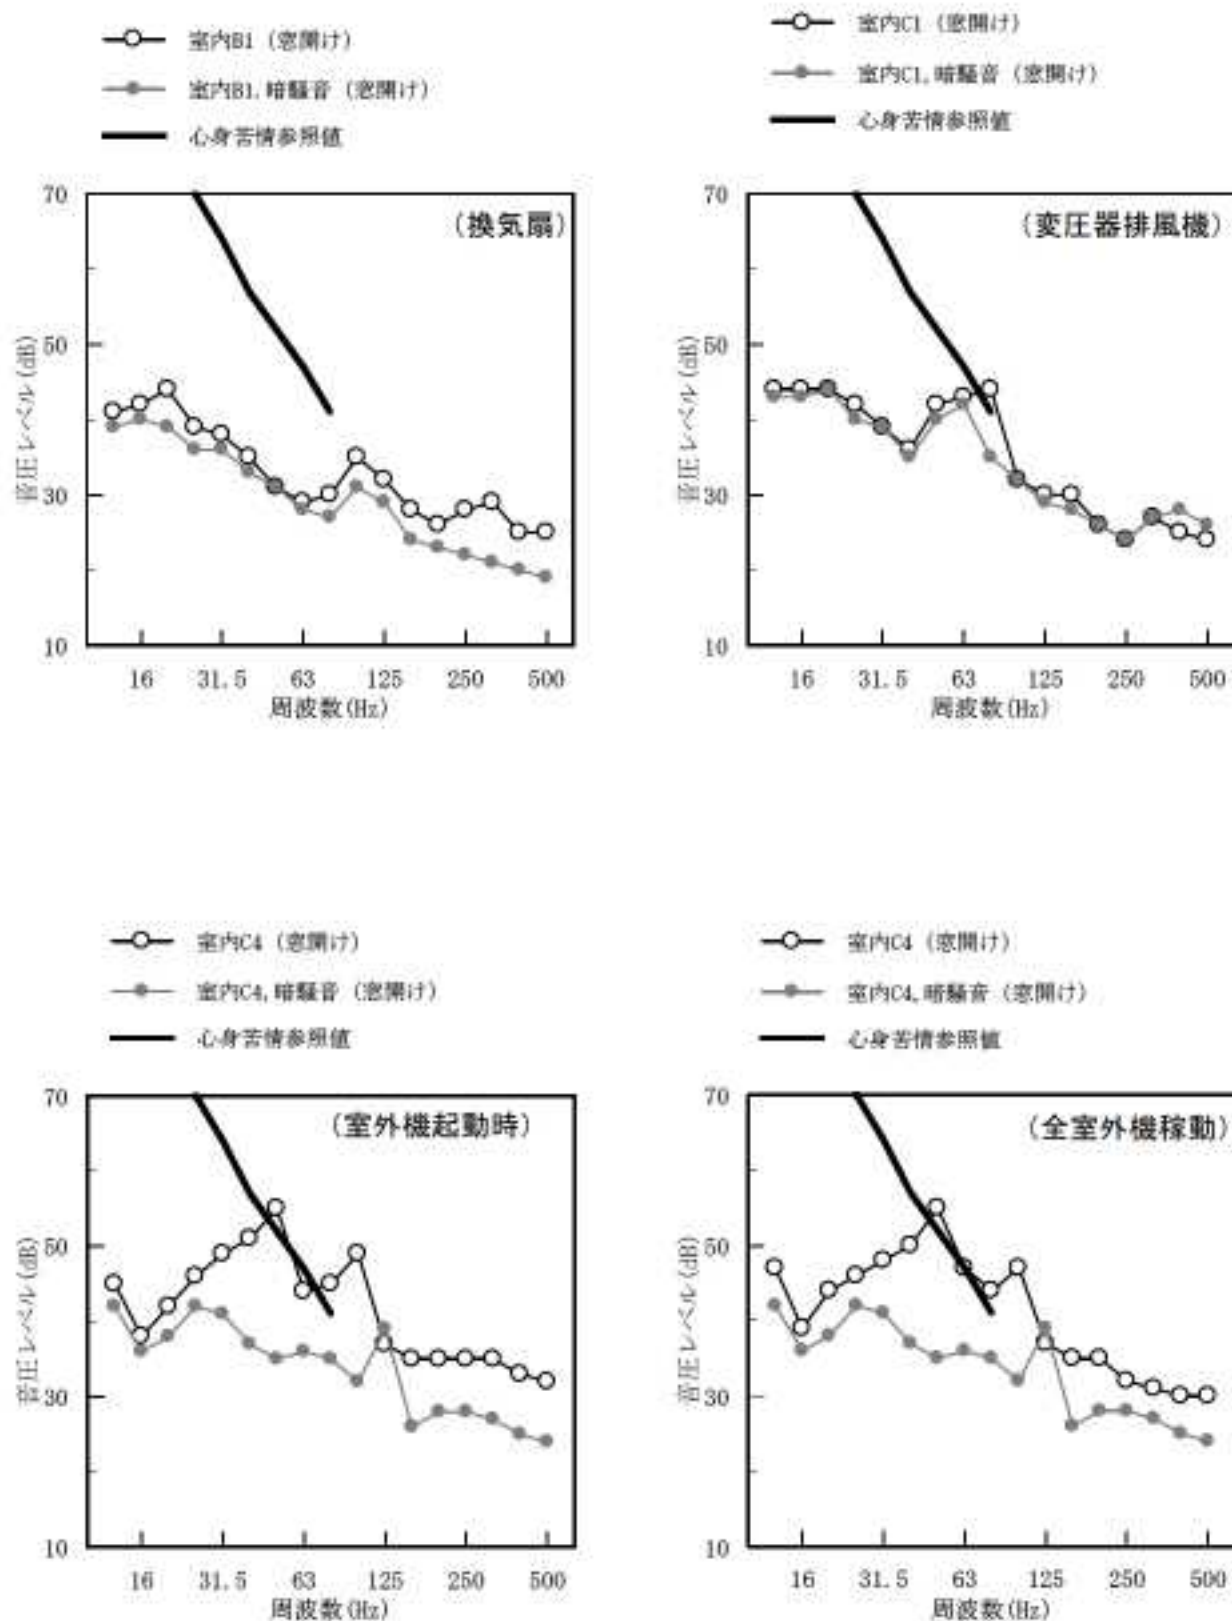
図 3-20-3 苦情者宅内で観測された低周波音の周波数特性

苦情者宅屋内での測定結果を参照値と比較した。
