低周波音対応事例集

平成 20 年 12 月

環境省水・大気環境局大気生活環境室

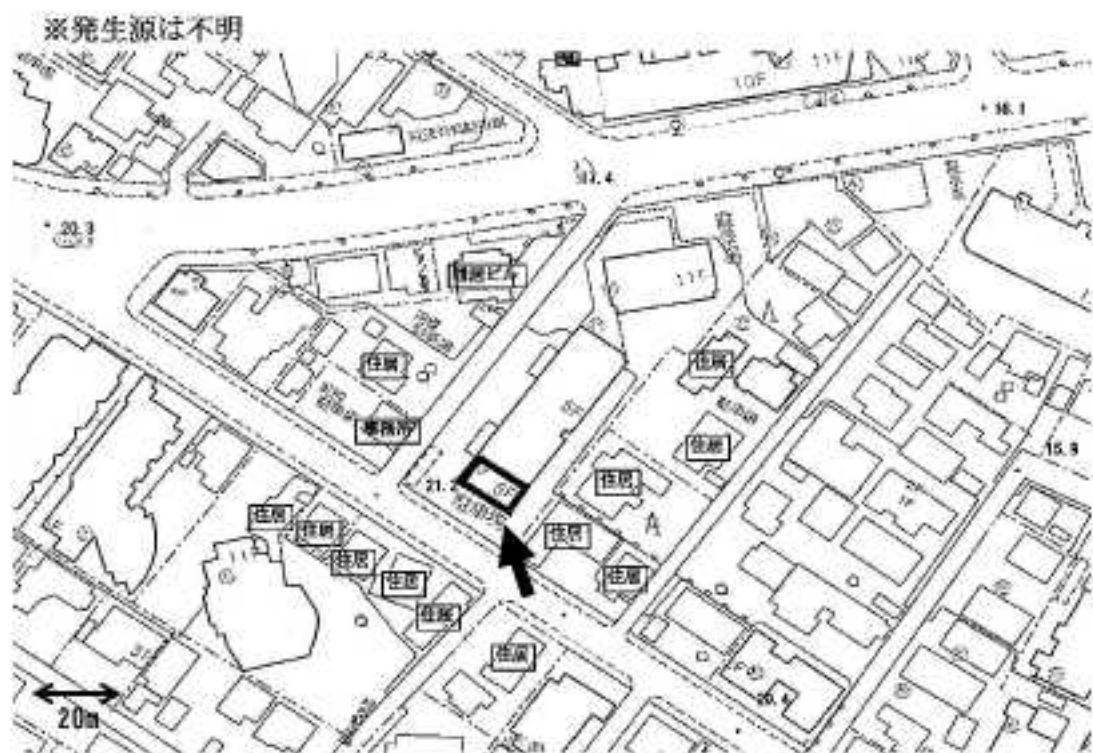
図 3-21-1 苦情者宅周辺の状況

- ・苦情者宅周辺の地図は図3-21-1に記載
- ・苦情者が居住するマンション（以下、マンション）の周辺は住宅街となっており、マンション西側には事務所があるが、騒音や低周波音が発生するような施設等は設置されていない模様である。
- ・苦情者宅から50m程北側に幹線道路がある。南側に道路があり、南側道路を自動車が行き交った場合、走行音は苦情者宅内でも聞こえる。
- ・マンションに、事業場等は入居していない。

太神が苦情者宅（5階建てマンションの2階）

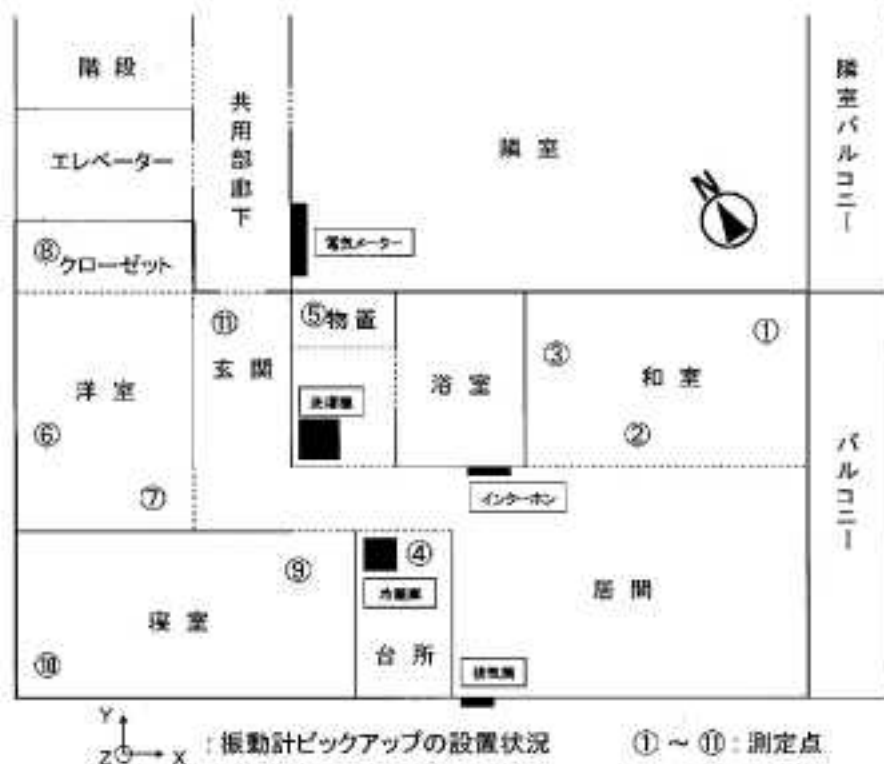
図 3-21-2 苦情者宅内の測定点配置

- ・苦情者宅で苦情を申し立てている人数は1人で、苦情者宅以外に周辺で苦情を申し立てる家はない。
- ・苦情者は、集合住宅の2階に居住しており、屋内で一日中、間欠的に低周波音が聞こえるとのことである。
- ・苦情者によると、天井付近から洗濯機が回転するような、「ぐわんぐわん」という音が響くように聞こえるとのこと。
- ・問題が発生したのは2ヶ月前からで、集合住宅内のエレベータの温度調節用のファンが故障し、そのときエレベータに近い部屋の天井（図3-21-2の測定点8）から低い音が聞こえた。翌日、故障していたファンを修理したが、その後もファンの音とは違う低い音が聞こえている。
- ・エレベータの動作音とも、照明器具のノイズとも異なる。
- ・自室の玄関扉の横に、電気メーターが設置されているが、それを交換しても室内で聞こえる音に変化はなかった。冷蔵庫の電源を切っても、ガスの排気筒を交換しても変化はなかった。換気扇、洗濯機を使用すると音が大きく聞こえる。
- ・音が聞こえるときは、室内にあるインターホンからもジーという音が聞こえるようになる。
- ・窓を閉めると苦しくなるが、窓を開けると楽になる。建物外に出たら、音は聞こえなかったとのことである。
- ・家屋内の部屋毎の感じ方の差はないが、部屋の中では壁際（図3-21-2の測定点1,5,8,10）で強く感じるとのことである。
- ・音が大きくなるときと小さくなるときがある。
- ・気温が高い日は大きな音が聞こえる。
- ・22時から朝6時までは特に大きな音が聞こえる。
- ・休日は昼間でも大きな音が聞こえることが多い。
- ・ベッドで寝ていると、振動も感じられるような気がする。
- ・奥さん（苦情者）は常に低い音が聞こえ、旦那さんは全てではないが聞こえる。

- ・測定は2回実施した。1回目は低周波音・騒音について、苦情者宅屋内の浴室を除く全ての部屋（図3-21-2参照）で測定した。
- ・2回目は寝室で低周波音の測定を行った。その際、苦情者の反応も併せて調査した。
- ・2回とも調査員は、苦情者が申し立てる音を確認できなかった。

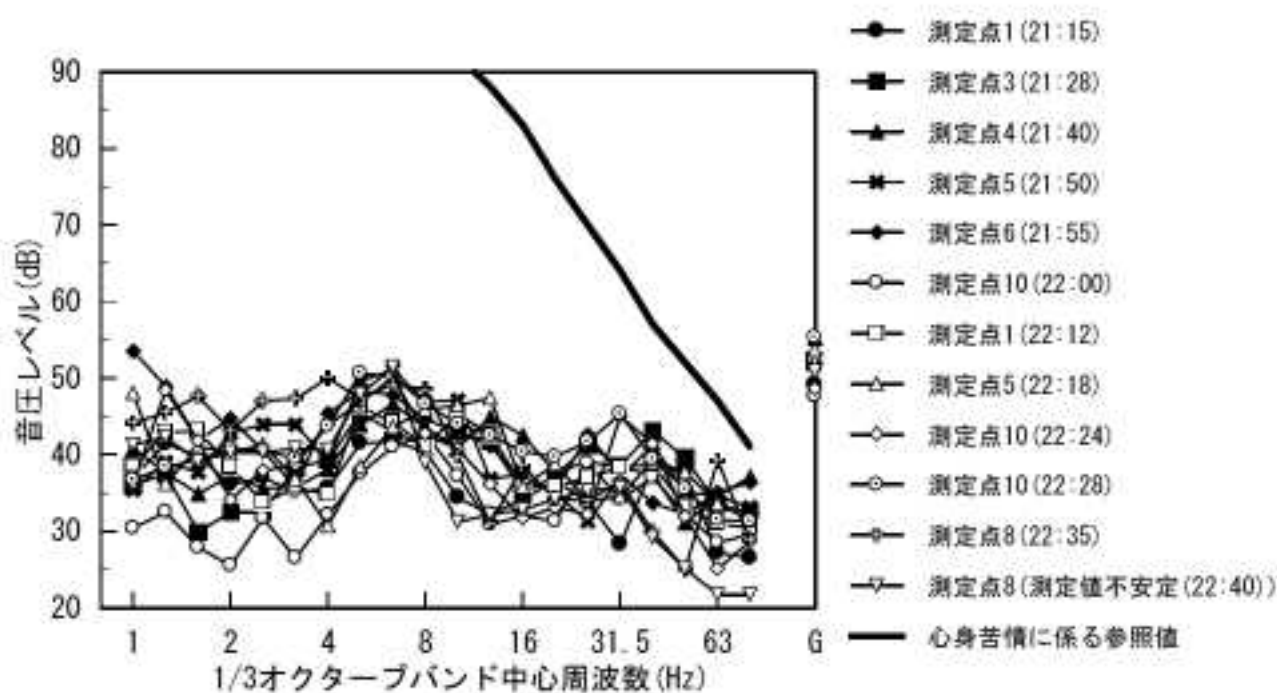
図 3-21-3 低周波音の周波数特性 (苦情者宅屋内 8月30日)

- ・低周波音は、図3-21-3、図3-21-4参照。
- ・騒音レベル（苦情者宅屋内）は3～5分間のL₉₅で39～51dBであった。
- ・振動レベル（苦情者宅屋内玄関）は20dB未満であった

- ・測定値を心身苦情参照値と比較したところ、全ての測定結果で参照値未満であった。
- ・苦情者の反応と低周波音の周波数特性を比較したところ、反応と測定結果に対応関係は見られなかった。

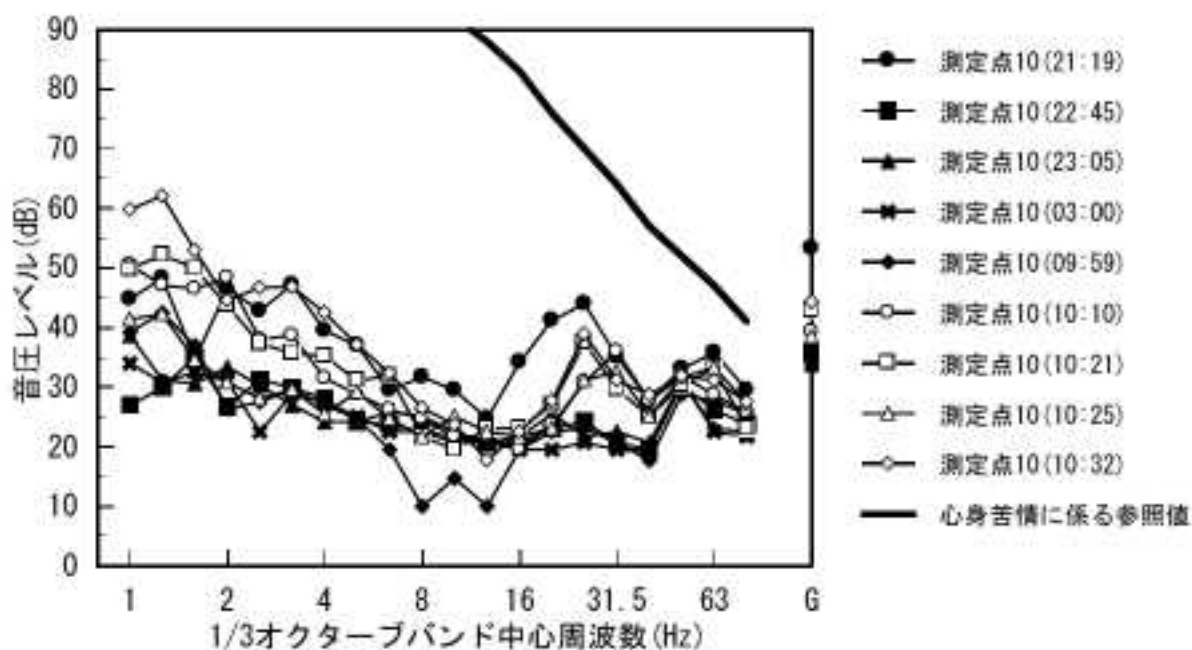
図 3-21-4 低周波音の周波数特性 (苦情者宅屋内 10月3日~4日)

- ・音量が極めて小さい低周波音ではない音（騒音）が原因であるか、苦情者の体調の問題であると判断された。

苦情者の話をできるだけよく聞き、部屋にいるときはテレビやステレオ等をつけて気分をまぎらわすことや、外出するなどのソフト的な対策を提案した。

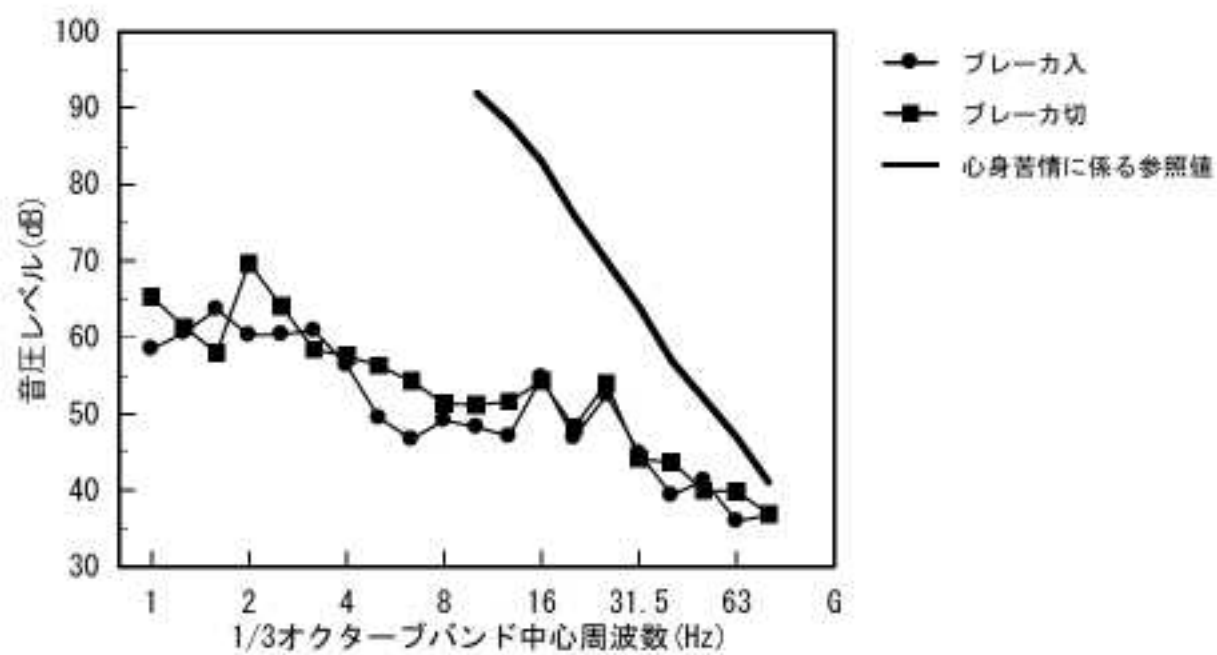
図 3-22-1 低周波音の周波数特性

- ・室内に機器による影響の有無を調べるため、ブレーカを入れた場合と切った場合について測定を行った。
- ・この時、苦情者は別の部屋におり、苦情者の反応は確認しなかった。
- ・測定結果を図3-22-1に示す。

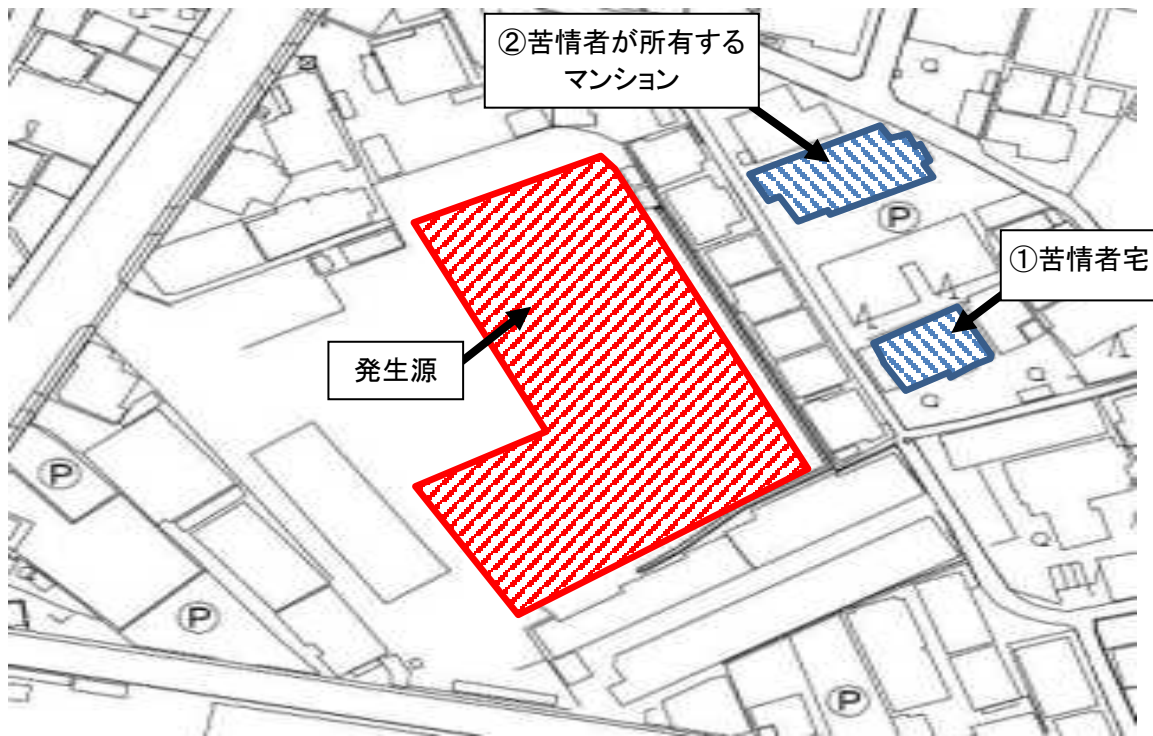
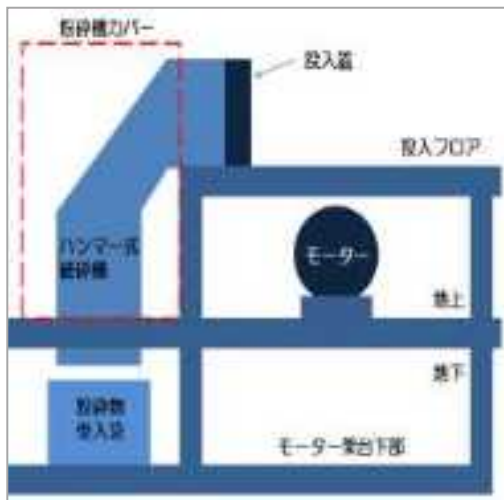
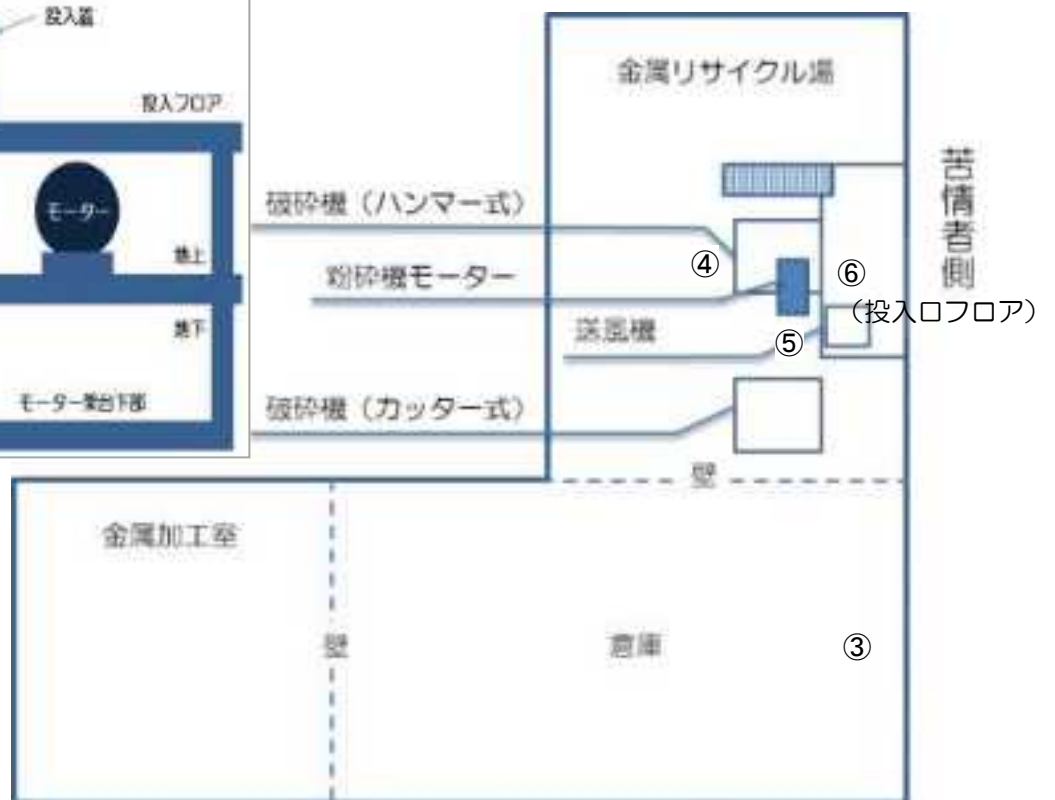
図 3-23-1 発生源側と苦情者宅の位置関係

- ・事業場の近くに苦情者宅および苦情者所有のマンションがある。
- ・発生源側の主な施設の配置、および苦情者宅との位置関係は図 3-23-1 に示すとおり。

- ・ハンマー式粉砕機 1 台（図 3-23-1 参照）。
- ・モーターを稼働させ投入した廃材を回転するハンマーにより粉砕する作業を平日午前 9 時から午後 5 時までの間に連続的に行っている。
- ・粉砕機カバーは防音対策として設置しているが、防振対策は行っていない。
- ・粉砕機投入口は屋内にある。

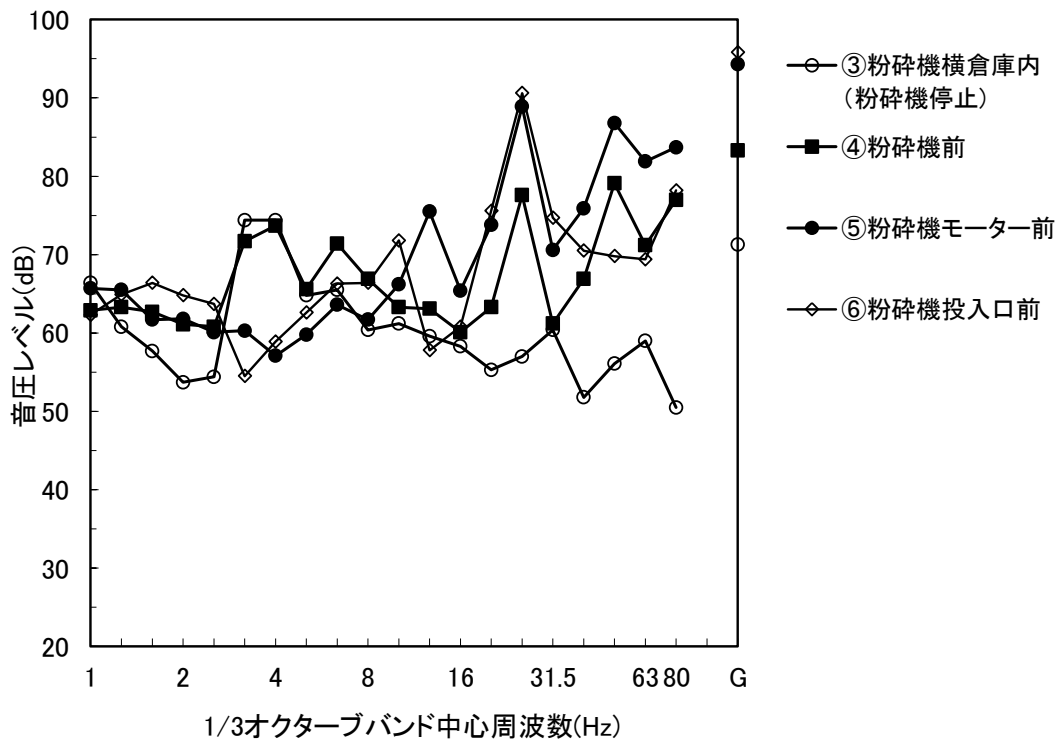
図 3-23-3 発生源付近および発生源施設内の低周波音の測定結果

- ・発生源近傍および発生源側施設内の測定結果は図 3-23-3 に示すとおり。
- ・ハンマー式粉砕機の稼働時（廃材の投入時ではなく、機械を起動した時）に、25 Hz の周波数帯が卓越していることを確認した。
- ・粉砕機付近での測定結果は、25 Hz の周波数帯が卓越しており、粉砕機モーター前では、粉砕機前よりもより突出していることを確認した。
- ・他の機械から 25 Hz の周波数帯の低周波音が発生していないか

※④、⑤、⑥の測定時は、粉砕機以外の周辺機器は停止させた。

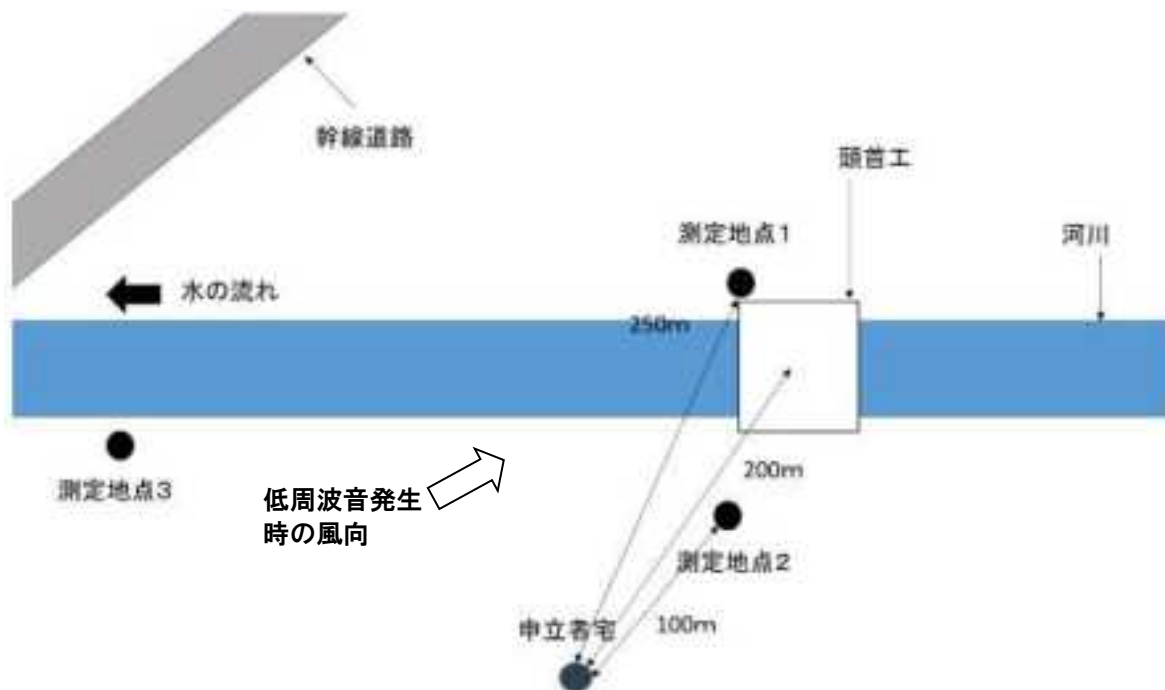
図 3-24-1 発生源側と苦情者宅の位置関係および代表的な測定地点

- ・ 発生源と苦情者宅は約 200 m 離れている。
- ・ 両者の位置関係を図 3-24-1 に示す。

- ・測定点配置は図3-24-1参照。
- ・発生源近傍の頭首工下流（地点1）と苦情者宅から約100 mの位置（地点2）で同時測定を行い、発生源側と苦情者宅側の対応関係を確認した。
- ・幹線道路の影響の有無を確認するため、頭首工下流（地点1）と幹線道路に近い位置（地点3）でも同時測定を行った。

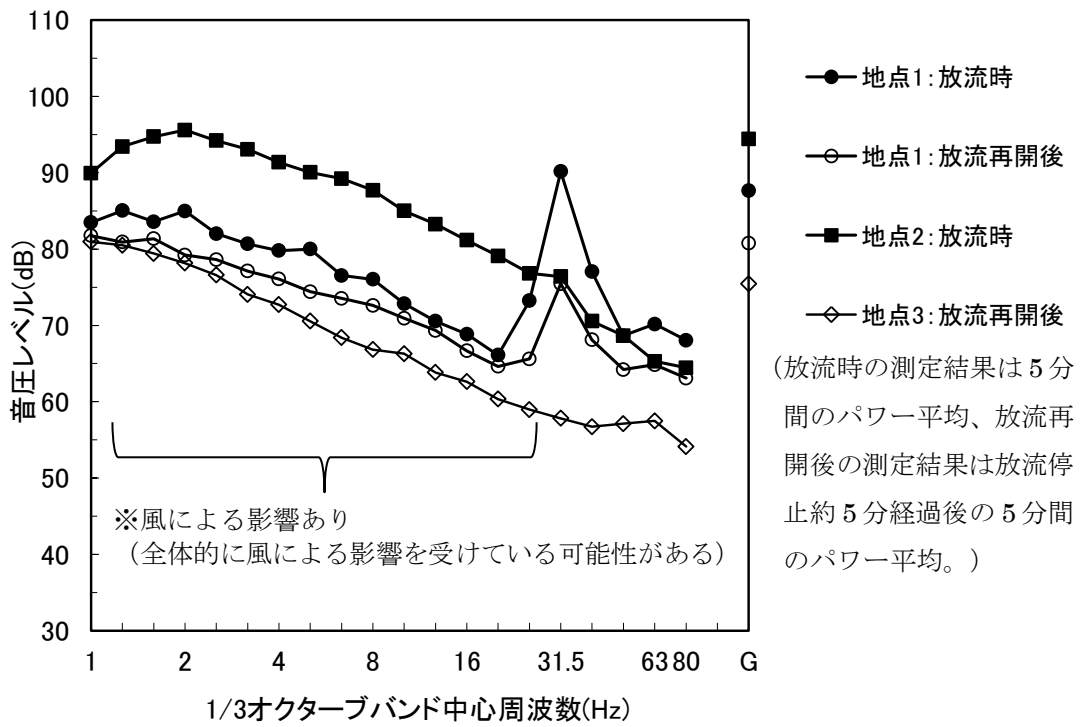
図 3-24-2 測定結果 1

- ・測定結果は図 3-24-2 に示すとおり。
- ・発生源側（地点1）の測定結果は、簡易測定と同じく 31.5 Hz に卓越成分があった。
- ・苦情者側（地点2）と幹線道路に近い位置（地点3）では、風による雑音が大きく、放流時の特徴的な卓越周波数成分を測定できなかった。

※地点2、地点3では風雑音により放流音を正確に測定できなかった。

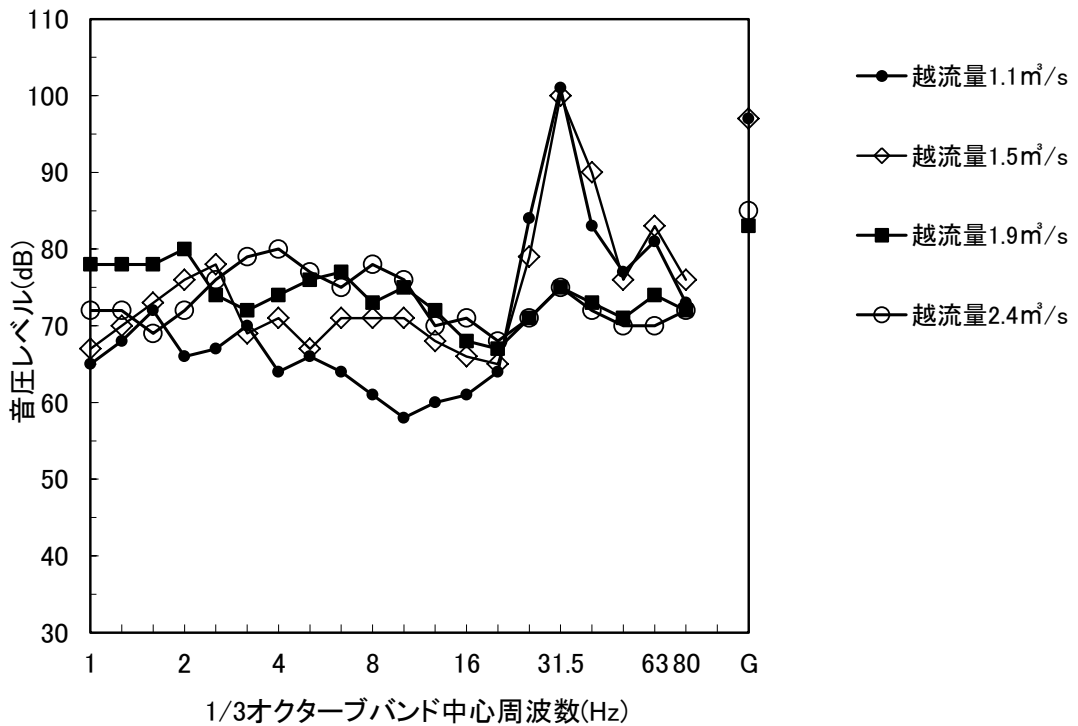
図 3-24-3 測定結果 2 (地点1での事業者による測定)

- ・測定結果は図 3-24-3 に示すとおり。
- ・越流量 1.1 m³/s のとき、川の流れに逆らう方向から適当な強さの風が吹いた際にうなり音の発生が確認され、31.5 Hz の音圧レベルは最大値では 101 dB であった。また、G 特性音圧レベルは 97 dB であった。
- ・越流量 2.4 m³/s のとき、31.5 Hz の音圧レベルは最大値では 75 dB であった。また、G 特性音圧レベルは 85 dB であった。
- ・越流量 1.9 m³/s のとき、31.5 Hz の音圧レベルは最大値では 75 dB であった。また、G 特性音圧レベルは 83 dB であった。
- ・越流量 1.5 m³/s のとき、川の流れに逆らう方向から適当な強さの風が吹いた際にうなり音の発生が確認され、31.5 Hz の音圧レベルは最大値では 100 dB であった。また、G 特性音圧レベルは 97 dB であった。

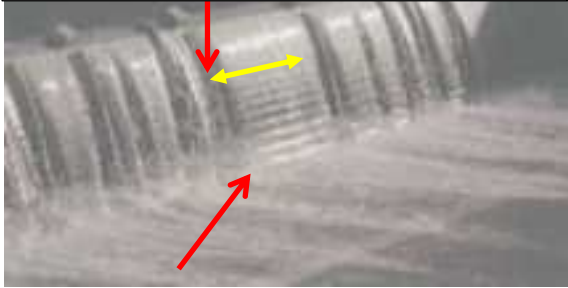
写真 3-24-1 測定時の水膜の状況
【低周波音発生時】

- ・ 発生源側に対して当該構造物に要因があることが示唆される旨を通知した。
- ・ 市の通知を受けて、発生源側が調査を実施した結果から、低周波音の発生状況は一定ではなく、風が比較的強く吹いているときにうなり音が発生し、そのとき音圧レベルが高くなる。
- ・ うなり音が発生しているときは越流水の水膜が形成され、水膜が波打っており（写真 3-24-1 参照）、これが低周波音の原因と

幅又は背後空洞の容積が卓越周波数と関係あり

縞が見られる

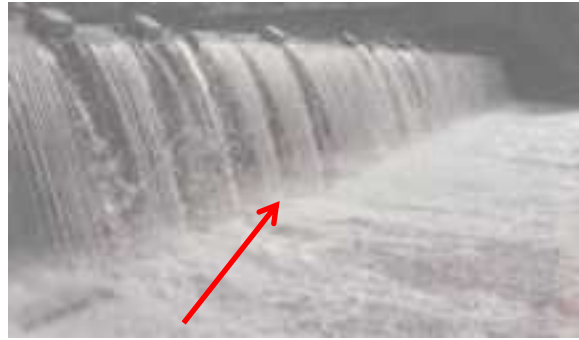
写真 3-24-2 測定時の水膜の状況
【低周波音発生なし】

- ・うなり音が発生していない時は、水膜が形成されていなかった（写真 3-24-2 参照）。

水はすだれ状に落下、縞はみられない

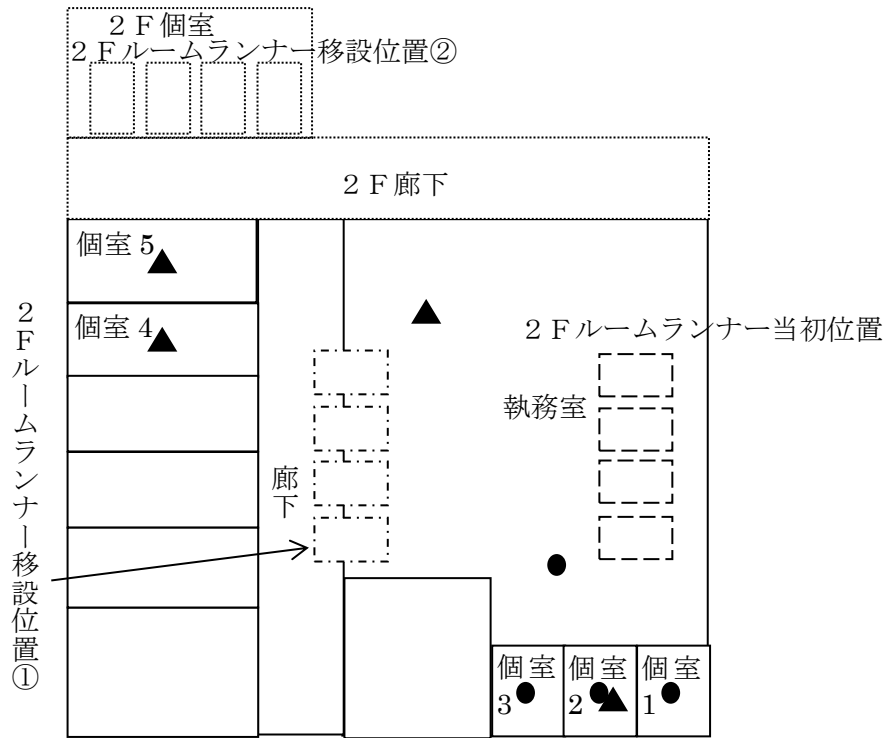
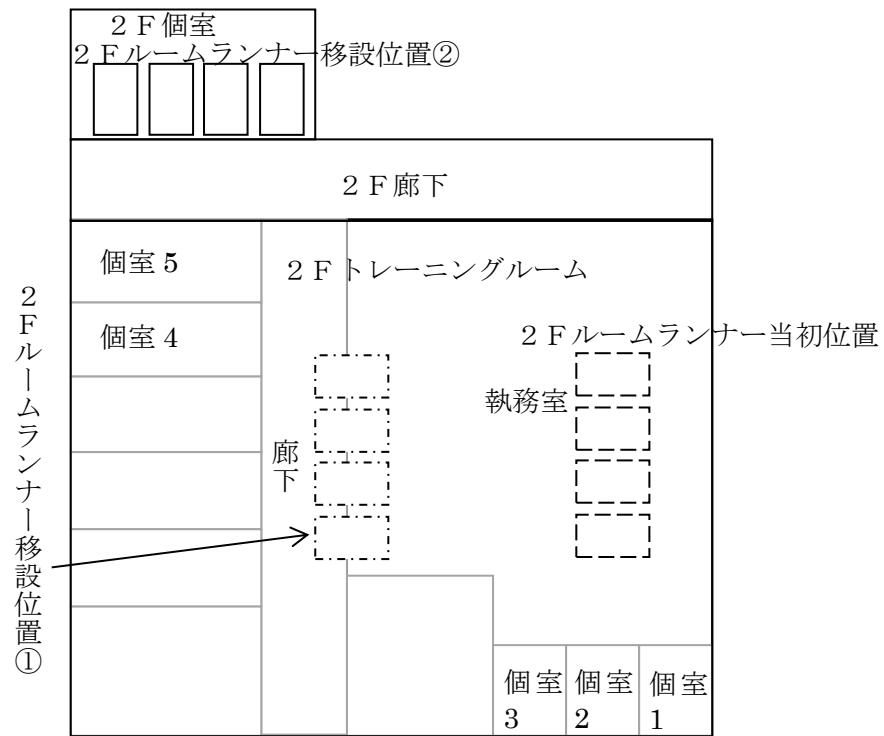
図 3-25-1 発生源側と苦情者側の位置関係および測定地点

- 発生源側と苦情者側の位置関係
 - ・ 発生源のルームランナー4 台は、苦情のある執務室の真上に設置されている。
 - ・ 発生源の階下の部屋は静穏を必要とする執務室である。
 - ・ 両者の位置関係を図 3-25-1 に示す。
- 苦情者への聞き取り結果
 - ・ 大多数の人が不快感を感じる。
 - ・ 物的苦情はない。
- 調査員の所感
 - ・ 測定を行った職員は不快感を感じた。
 - ・ 2 階の他の部屋では低周波音は感じられない。
 - ・ ルームランナー設置場所の直下から離れるほど不快感は小さくなる。
 - ・ 執務室内よりも隣接する個室の方が不快感は大きい。
 - ・ 発生源の使用と不快感に対応関係があった。
- 発生源と確認ができた場合
 - ・ 低周波音の測定を行った。
 - ・ 発生源施設の管理者は対策を検討することとなった。

※ルームランナー移設位置①は梁上にあたる。

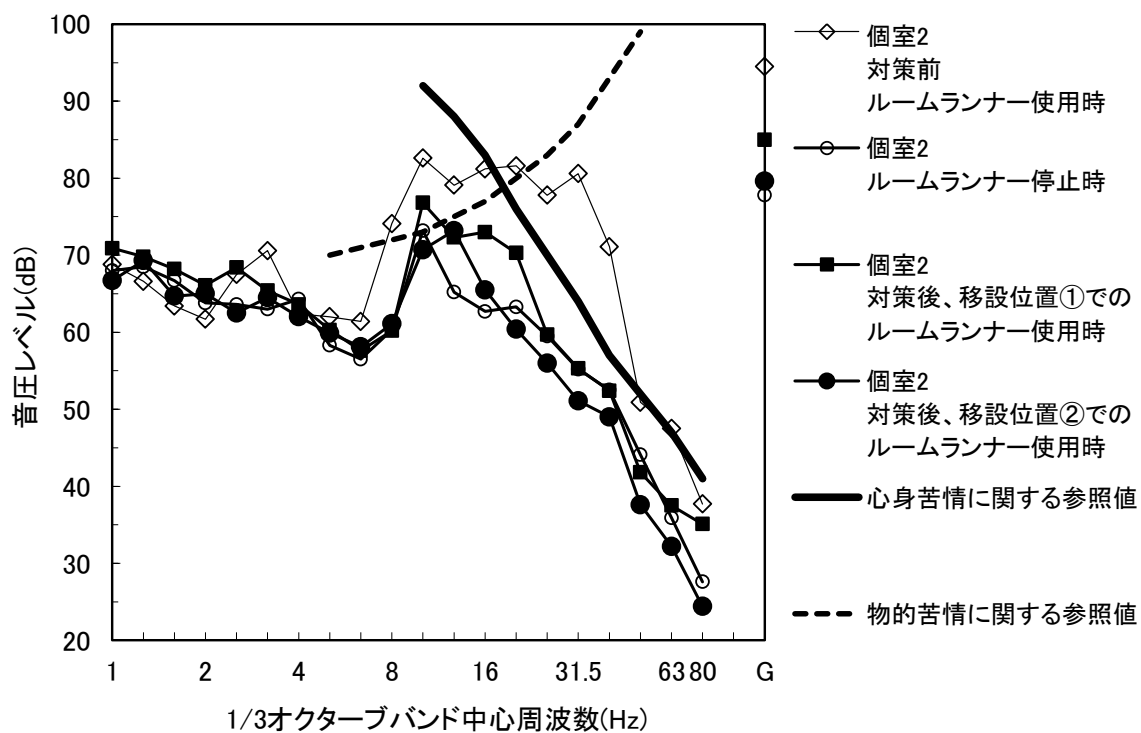
図 3-25-2 ルームランナー停止時・使用時（対策前・後）の測定結果（個室 2）

- ・ルームランナー使用時はすべての測定地点で心身苦情参照値を超過していた。
- ・個室1は、16 Hz～63 Hz で超過していた（図3-25-4参照）。
- ・個室2は、20 Hz～40 Hz、63 Hz で超過していた（図3-25-2参照）。
- ・個室3は、20 Hz～40 Hz で超過していた（図3-25-5参照）。
- ・執務室は、31.5 Hz～80 Hz で超過していた（図3-25-3参照）。

- ・調査員2名の感覚では音はわずかに聞こえたが、不快感はなくなった。
- ・個室2では、移設位置①から移設位置②への移動後、各周波数帯の音圧レベルは下がった（図3-25-2参照）。
- ・執務室内では、移設位置①から移設位置②への移動後、8 Hz、12.5 Hzでは音圧レベルは上がったが、その他ほとんどの周波数帯の音圧レベルは下がった（図3-25-3参照）。
- ・個室4では、移設位置①から移設位置②への移動後、16 Hz前後の周波数帯域では音圧レベルは上がったが、その他の周波数帯の音圧レベルは下がった（図3-25-6参照）。
- ・個室5では、移設位置①から移設位置②への移動後、10 Hz～31.5 Hz、50 Hz～80 Hzでは音圧レベルは上がったが、物の揺れはほとんど確認できなかった（図3-25-7参照）。

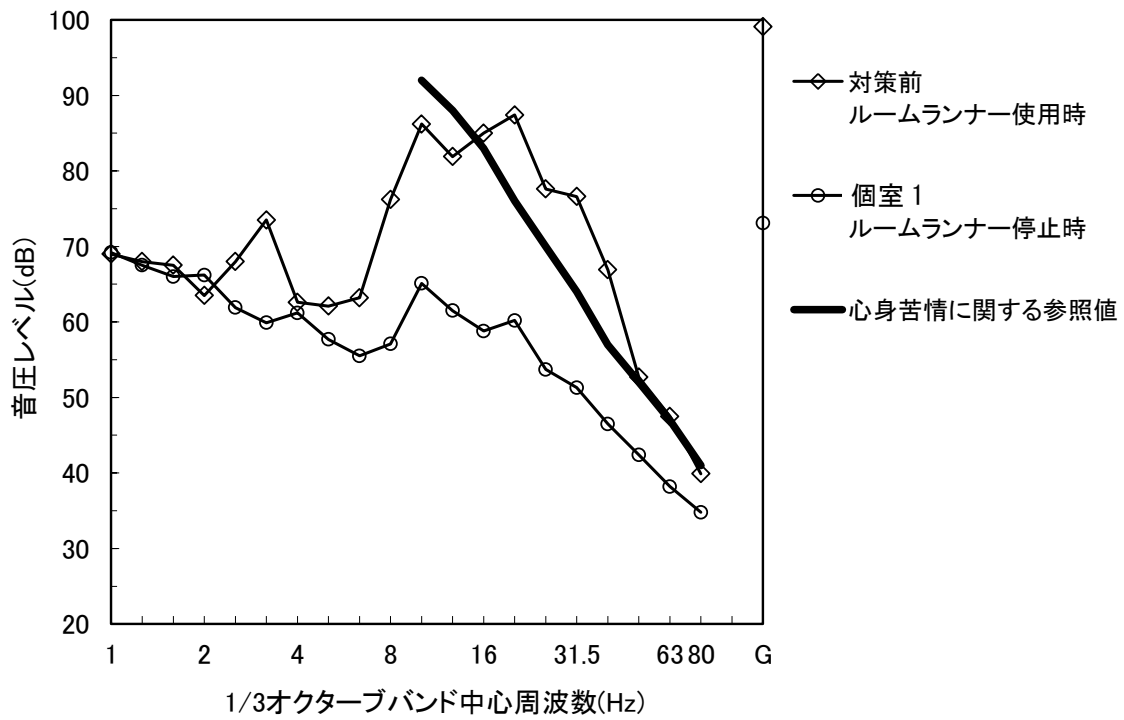
図 3-25-4 ルームランナー使用時（対策前）の測定結果（個室 1）

- ・ルームランナーの停止・使用時に個室1で測定した結果、使用時に、1 Hz と 2 Hz 以外すべての周波数帯域で音圧レベルが上昇した（図3-25-4参照）。
- ・ルームランナーの使用時、個室1、個室2、個室3、執務室のすべての測定地点で40 Hz までの帯域で、音圧レベルは60 dB を超えていた。

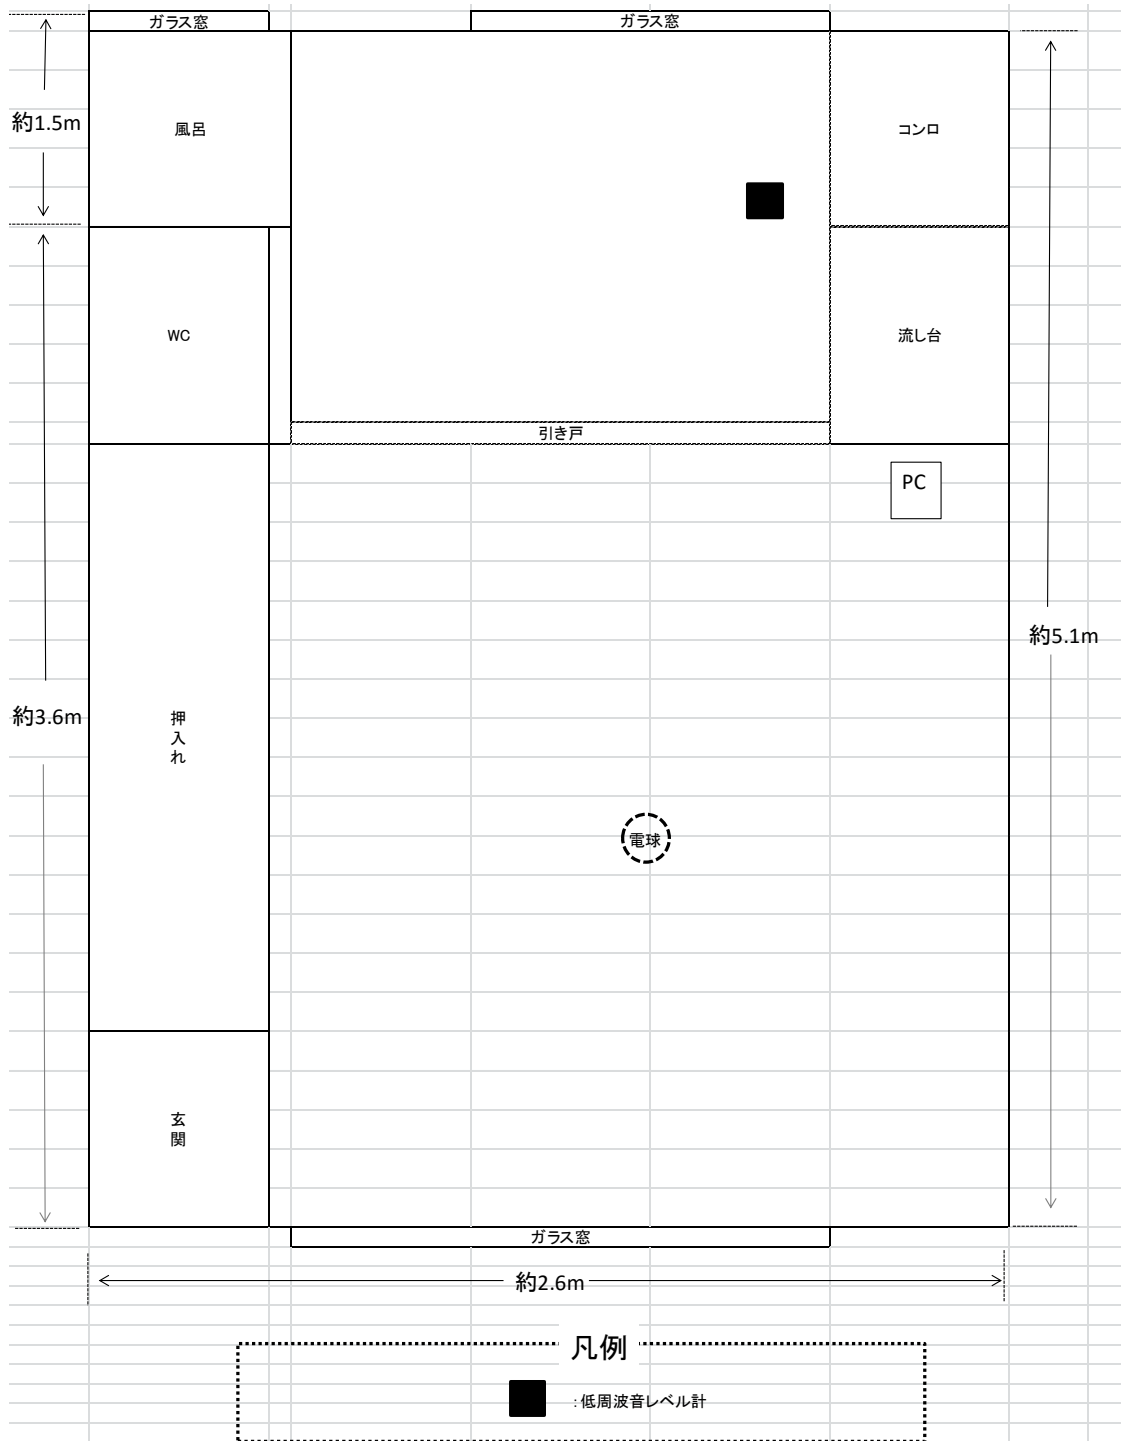
図 3-26-1 苦情者側の間取りおよび測定位置

- ・苦情者家屋は、木造2階建てアパートの1階である。
- ・苦情者宅の間取りは図3-26-1に示すとおり。

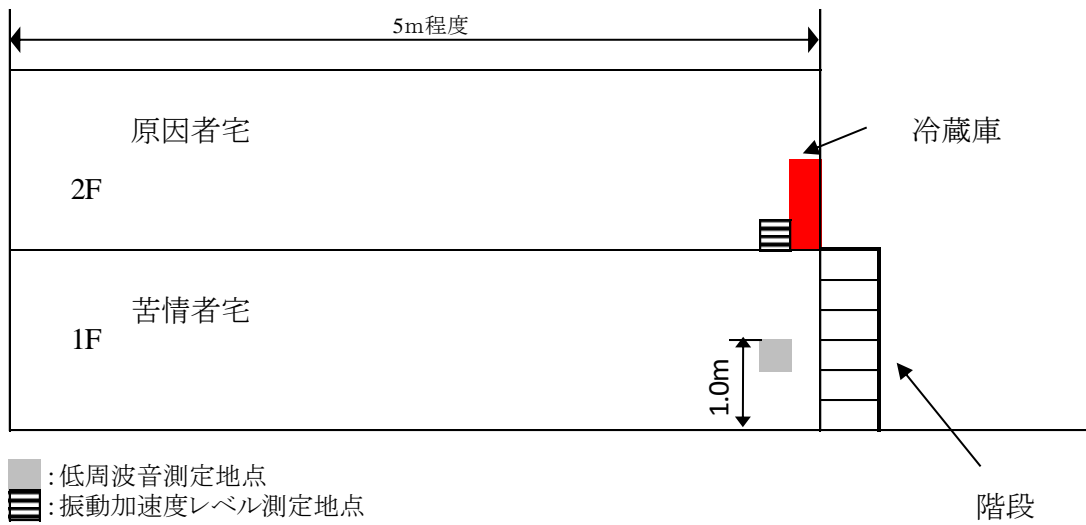
図 3-26-2 発生源側と苦情者の位置関係および測定位置

- ・近隣の調査の後日、大家および苦情者宅の上階の住人に協力を得て室内を確認したところ、苦情者宅内の測定箇所直上のあたりに冷蔵庫があり、発生源と推定した。

| 対策方法 : 冷蔵庫の下に家庭用マットを敷く |

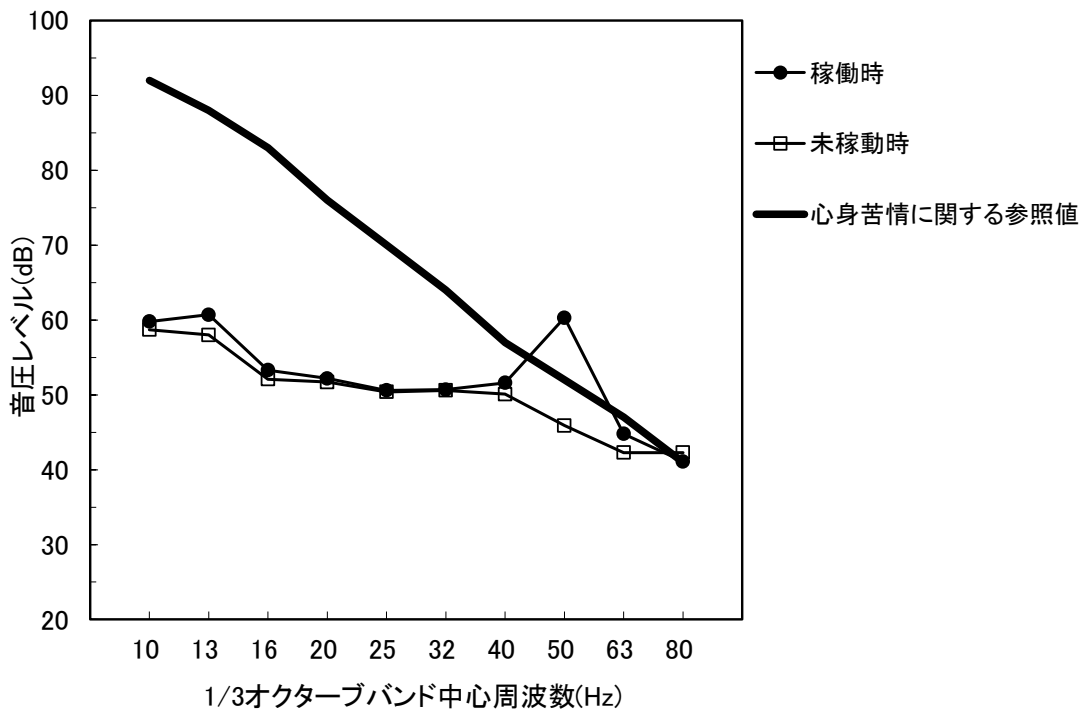
図 3-26-3 苦情者宅内の測定結果

1週間前から低周波音を感じるという苦情が寄せられた。苦情者アパートの大家および苦情者宅の上階の住人に協力を得て室内の確認を行ったところ、苦情者宅内の測定箇所の上上にあたる場所に冷蔵庫があり、発生源と推定した。苦情者宅内で低周波音を測定したところ、心身に係る苦情に関する参照値を超過していた。発生源の稼働時・停止時と苦情者の被害感および低周波音測定結果とに対応があった。発生源の下に家庭用マットを敷き対応し、再測定をしたところ、参照値以下であることを確認した。

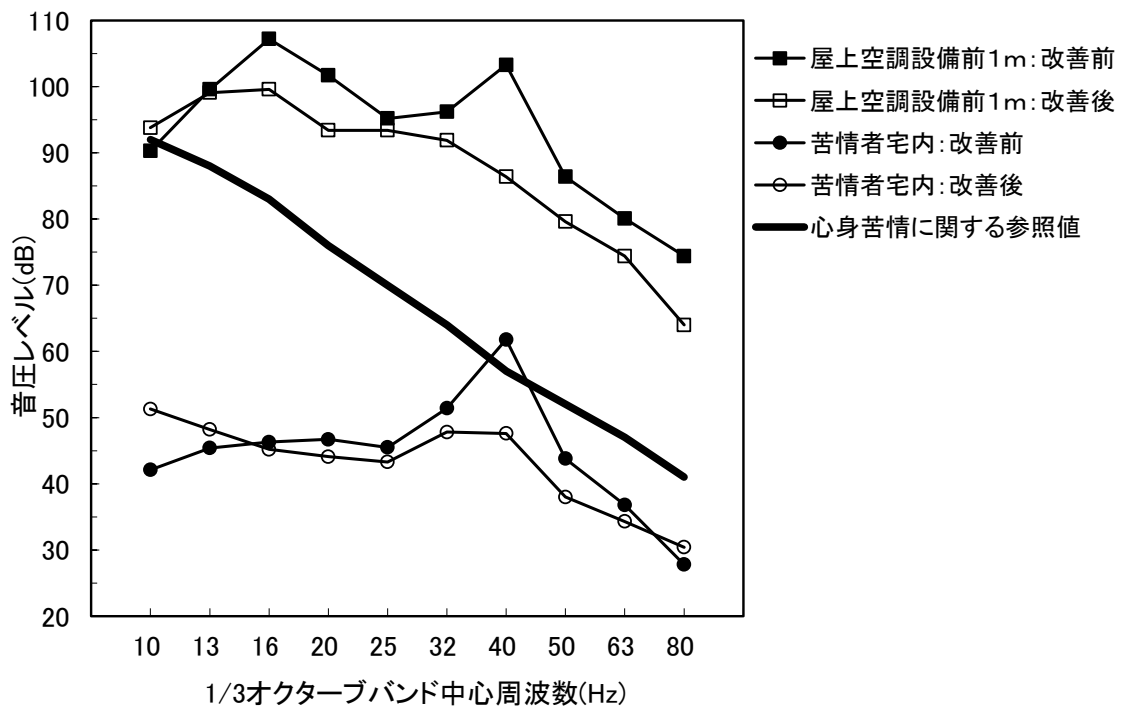
図 3-27-3 低周波音の測定結果

- ・発生源側施設の営業日の測定結果は、苦情者宅内では40 Hzで卓越周波数が確認され、62 dBであった（図3-27-3参照）。
- ・発生源から1 mでの測定結果は、16 Hzおよび40 Hzで卓越周波数が確認され、それぞれ107 dB、103 dBであった（図3-27-3参照）。

- ・屋上空調設備前1 m地点では、改善前は16 Hzおよび40 Hzで卓越していたが、対策後は卓越周波数成分は確認されなかった（図3-27-3参照）。
- ・苦情者宅内では、改善前は40 Hzで62 dBで心身苦情参照値を超過していたが、対策後は48 dBで、約14 dBの低減効果が確認された（図3-27-3参照）。
- ・低周波音の問題が解消したことを苦情者から確認した。

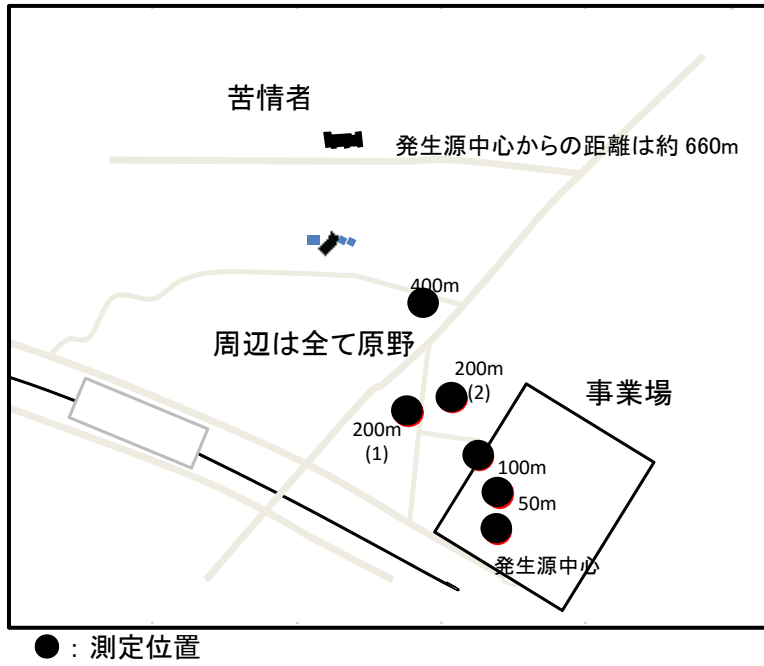
図 3-28-1 発生源側と苦情者宅の位置関係および測定地点

- ・ 苦情者の主張する発生源側施設および苦情者宅との位置関係は図 3-28-1 に示すとおり。

- ・測定地点を図 3-28-1 に示す。
- ・苦情者の主張する発生源側施設、苦情者宅内および苦情者宅近傍屋外の 3 か所で同時測定を行った。
- ・苦情者の主張する発生源側施設からの騒音の距離減衰を 400 m まで測定した。

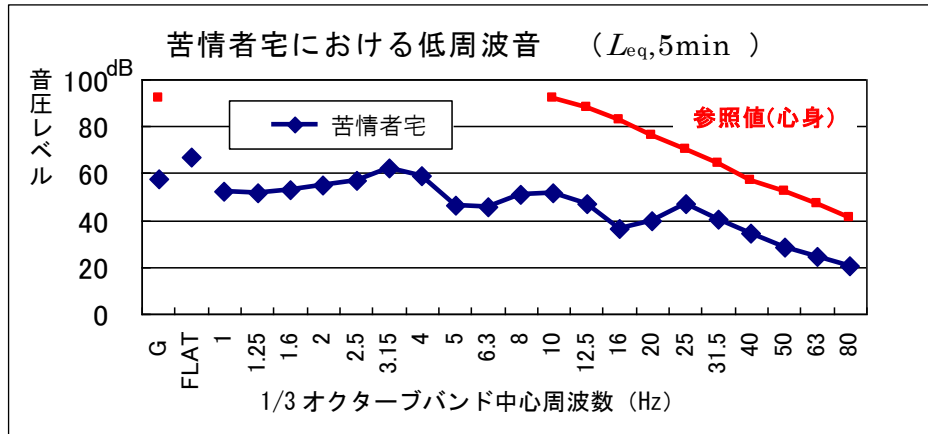
図 3-28-3 苦情者宅内の低周波音の測定結果

- ・苦情者宅における低周波音レベルの測定結果は、心身に係る苦情に関する参照値を下回る結果であった（図 3-28-3 参照）。

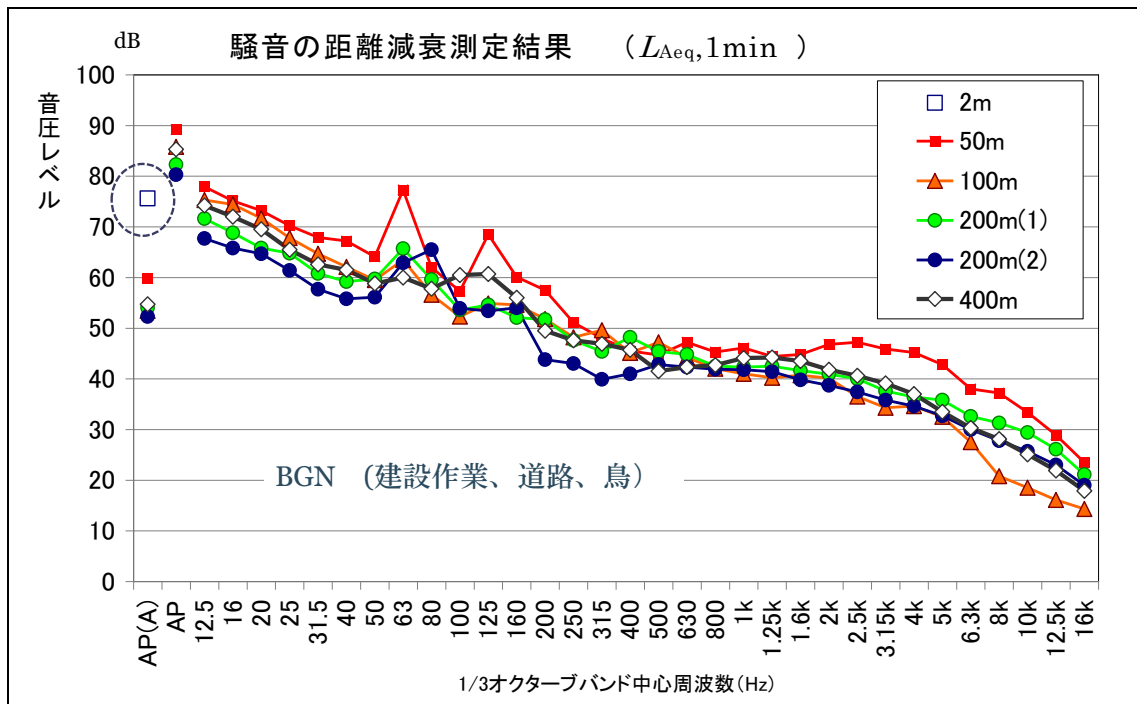
図 3-28-4 騒音の測定結果

- ・発生源側における送風機の低周波音および騒音の測定結果によると、63 Hz と 125 Hz が卓越している。
- ・距離減衰の測定の結果、送風機からの 63 Hz の卓越成分は 200 m まで確認された（図 3-28-4 参照）。
- ・苦情者宅内では卓越周波数はなかった。
- ・発生源側の送風機近傍の騒音の測定結果は、76 dB の定常音であった（図 3-28-4 参照）。
- ・苦情者宅の騒音は、話し声が途絶えると 27 dB 以下であった。
