## 第7回東日本大震災被災地アスベスト対策合同会議

2012年6月28日

特定非営利活動法人  
東京労働安全衛生センター  
外山尚紀

## A. 石巻アスベスト・プロジェクト報告

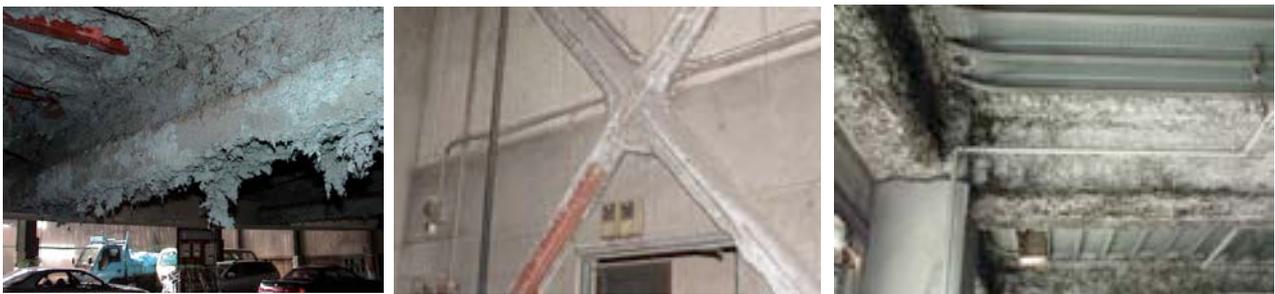
右から吹付けアスベスト（クロシドライト60%以上）、吹付けアスベスト（クリソタイル60%以上）、吹付けロックウール（アスベスト含有なし）。吹付けアスベストと吹付けロックウールの区別は目視でも可能ですが、吹付けロックウールの石綿含有の有無は分析しなければ分かりません。

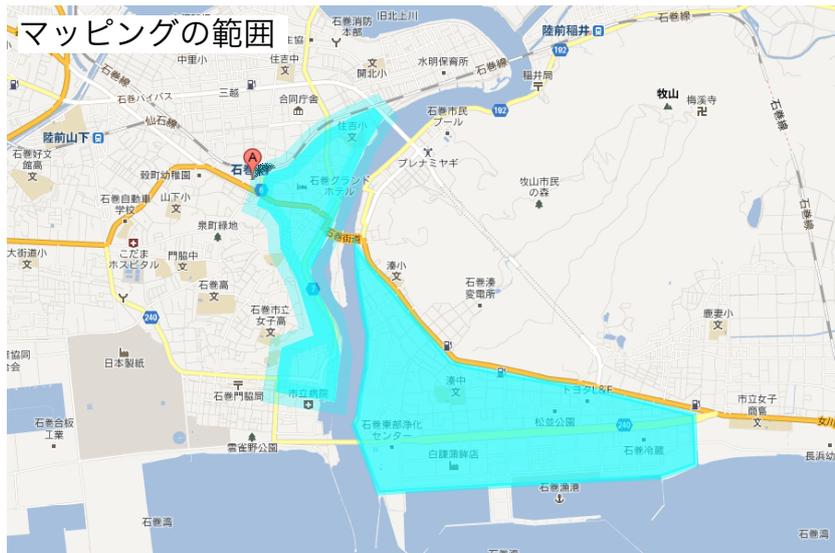
図2：マッピングの範囲と結果

アスベスト含有建材調査は1月22日-24日、2月26日-28日行われ、延べ58人が参加しました。吹付け耐火被覆は14か所、スレート板は140か所で確認され、結果をマッピングしました（図2）。津波被災地では震災から10ヶ月以上を経てがれきの撤去が進められており、津波で流された残留物の大部分は一次仮置き場へ移動されています。一方、半倒壊の建物の多くは解体工事を待つ

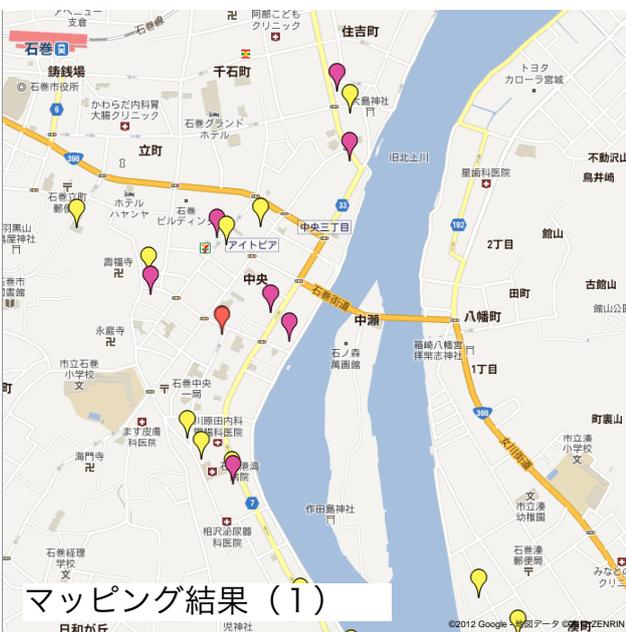
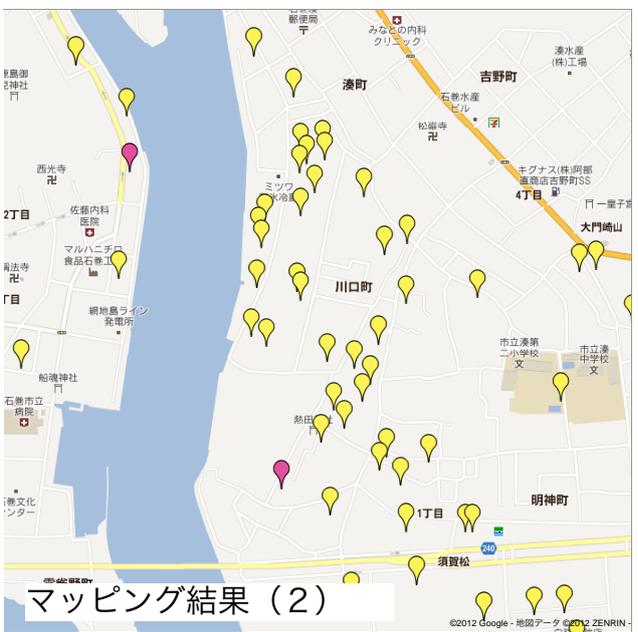
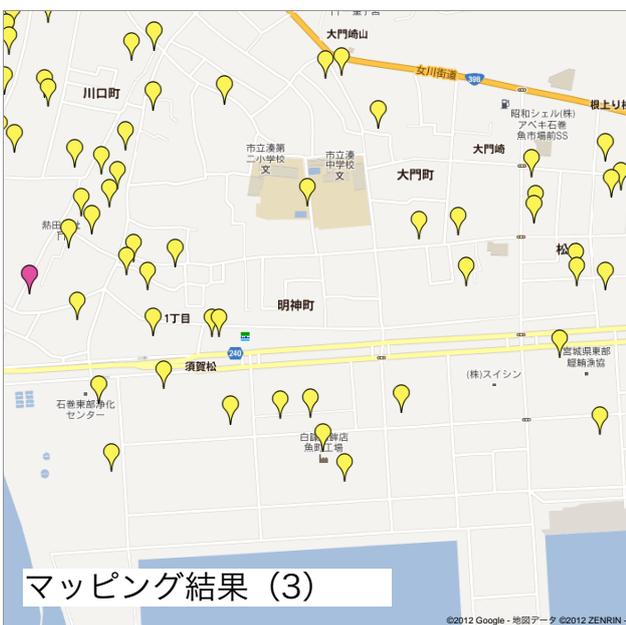
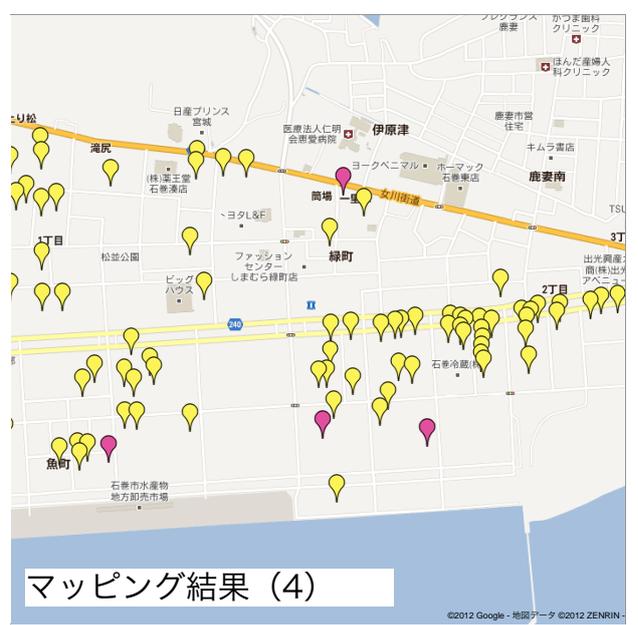
状態で、多くの建物で、アスベストを含有している可能性のある吹付け耐火被覆が放置されている状況、スレート板が使用されている倉庫等が津波で損傷をうけたままの状況がみられました。確認された吹付け耐火被覆は14か所で、そのうちの1か所はクロシドライトおよびアモサイトの吹付けが露出しており、周囲へ脱落した吹付け材が落ちていました（写真3-1～3-3）。この場所はアスベスト曝露の危険性が高いと考えられるため、この周囲で重点的にアスベスト気中濃度測定を実施しました。それ以外の吹付け耐火被覆は全て吹付けロックウールと思われ、アスベスト含有の有無は分析しなければわかりません。2011年の調査の結果から、被災地では吹付けロックウールにアスベストが含有している可能性は低いことが分かっています。これらに石綿の含有が確認された場合は石綿障害予防規則により嚴重な飛散防止対策を採って除去工事を行わなければなりません。吹付け耐火被覆は通常は露出していないことが多いため、今回の調査のように建物の外から見ただけでは分からない場合も多くあると考えられ、実際の吹付け耐火被覆の数はもっと多いと考えられます。
